Überprüfung der hydrologischen Grundlagen für den Würzenbach und den Mühlebach (Adligenswil)

Auftraggeber:
Abteilung Naturgefahren
Verkehr und Infrastruktur
Kanton Luzern

Bericht 16 / 214

Reinach, November 2016

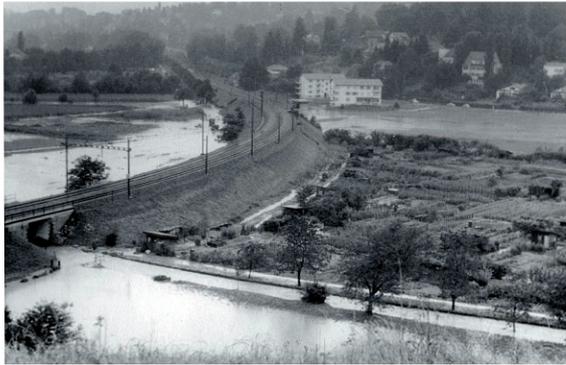
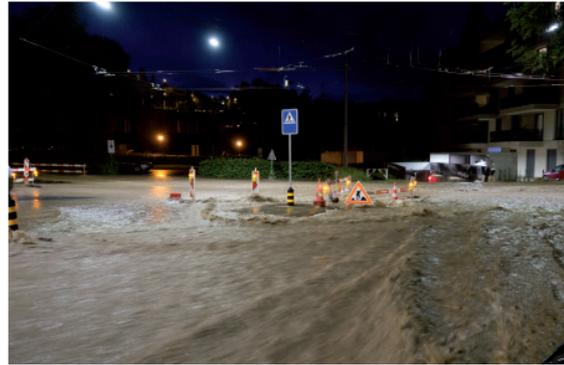
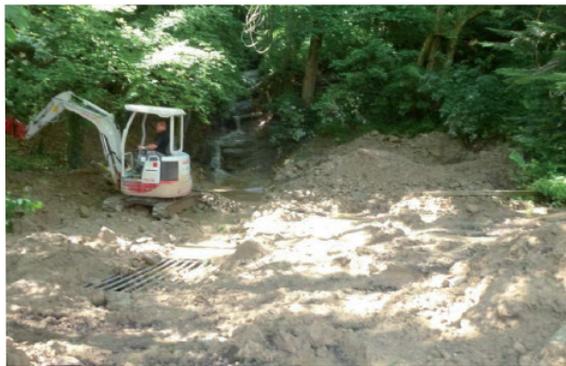
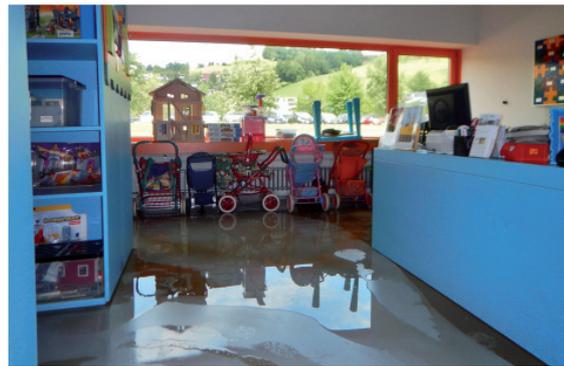
*Würzenbach in Luzern: Hochwasser im Juli 1955 (oben links), Hochwasser im Juni 2015 (oben rechts),
Hochwasser im Juni 2015: Oberlauf des Würzenbachs in Adligenswil (unten links), überschwemmtes Dorfzentrum
in Adligenswil (unten rechts)*

Am **7.6.2015** gab es sowohl in Adligenswil und Udligenswil als auch im Würzenbachquartier substantielle Überschwemmungen. Zahlreiche Durchlässe waren verkleust und die Bäche traten über die Ufer. In Adligenswil gab es v.a. Schäden durch Oberflächenabfluss und durch den Lettenbach bzw. Stubenbach, der Richtung Ebikon entwässert. Beim Dorfzentrum Teufmatt brach der Mühlebach aus dem Gerinne aus und überschwemmte die Kehlhofstrasse sowie das Gebäude Teufmatt. Grund der Ausuferungen war dabei Verklausungen, Rückstau und die hydraulisch ungünstige Gestaltung des Bachlaufs. Im Unterlauf des Mühlebachs an der Meiersmattstrasse oberhalb der Mündung in den Würzenbach konnte der Abfluss des Mühlebachs auf ca. 3.8 – 5 m³/s abgeschätzt werden.

Im Unterlauf des Würzenbachs verkleuste der Einlauf zum Entlastungsstollen, so dass die Staumauer überflossen wurde und der Würzenbach unterhalb des Entlastungsstollens ausuferete und im Würzenbachquartier, entlang der Würzenbachstrasse und im Bereich des Verkehrshauses in Luzern Überschwemmungsschäden verursachte. Der Abfluss des Würzenbachs konnte im Würzenbachquartier in Luzern (BP 9) sowie weiter unterhalb im Seefeld (BP 11 im Gerinne + auf der Würzenbachstrasse) abgeschätzt werden. Der Abfluss betrug ca. 10 – 12 m³/s. Die zusätzlich durch den Entlastungsstollen abfliessende Menge kann nur unsicher abgeschätzt werden. Vermutlichen flossen ca. 6 – 8 m³/s durch den Entlastungsstollen.

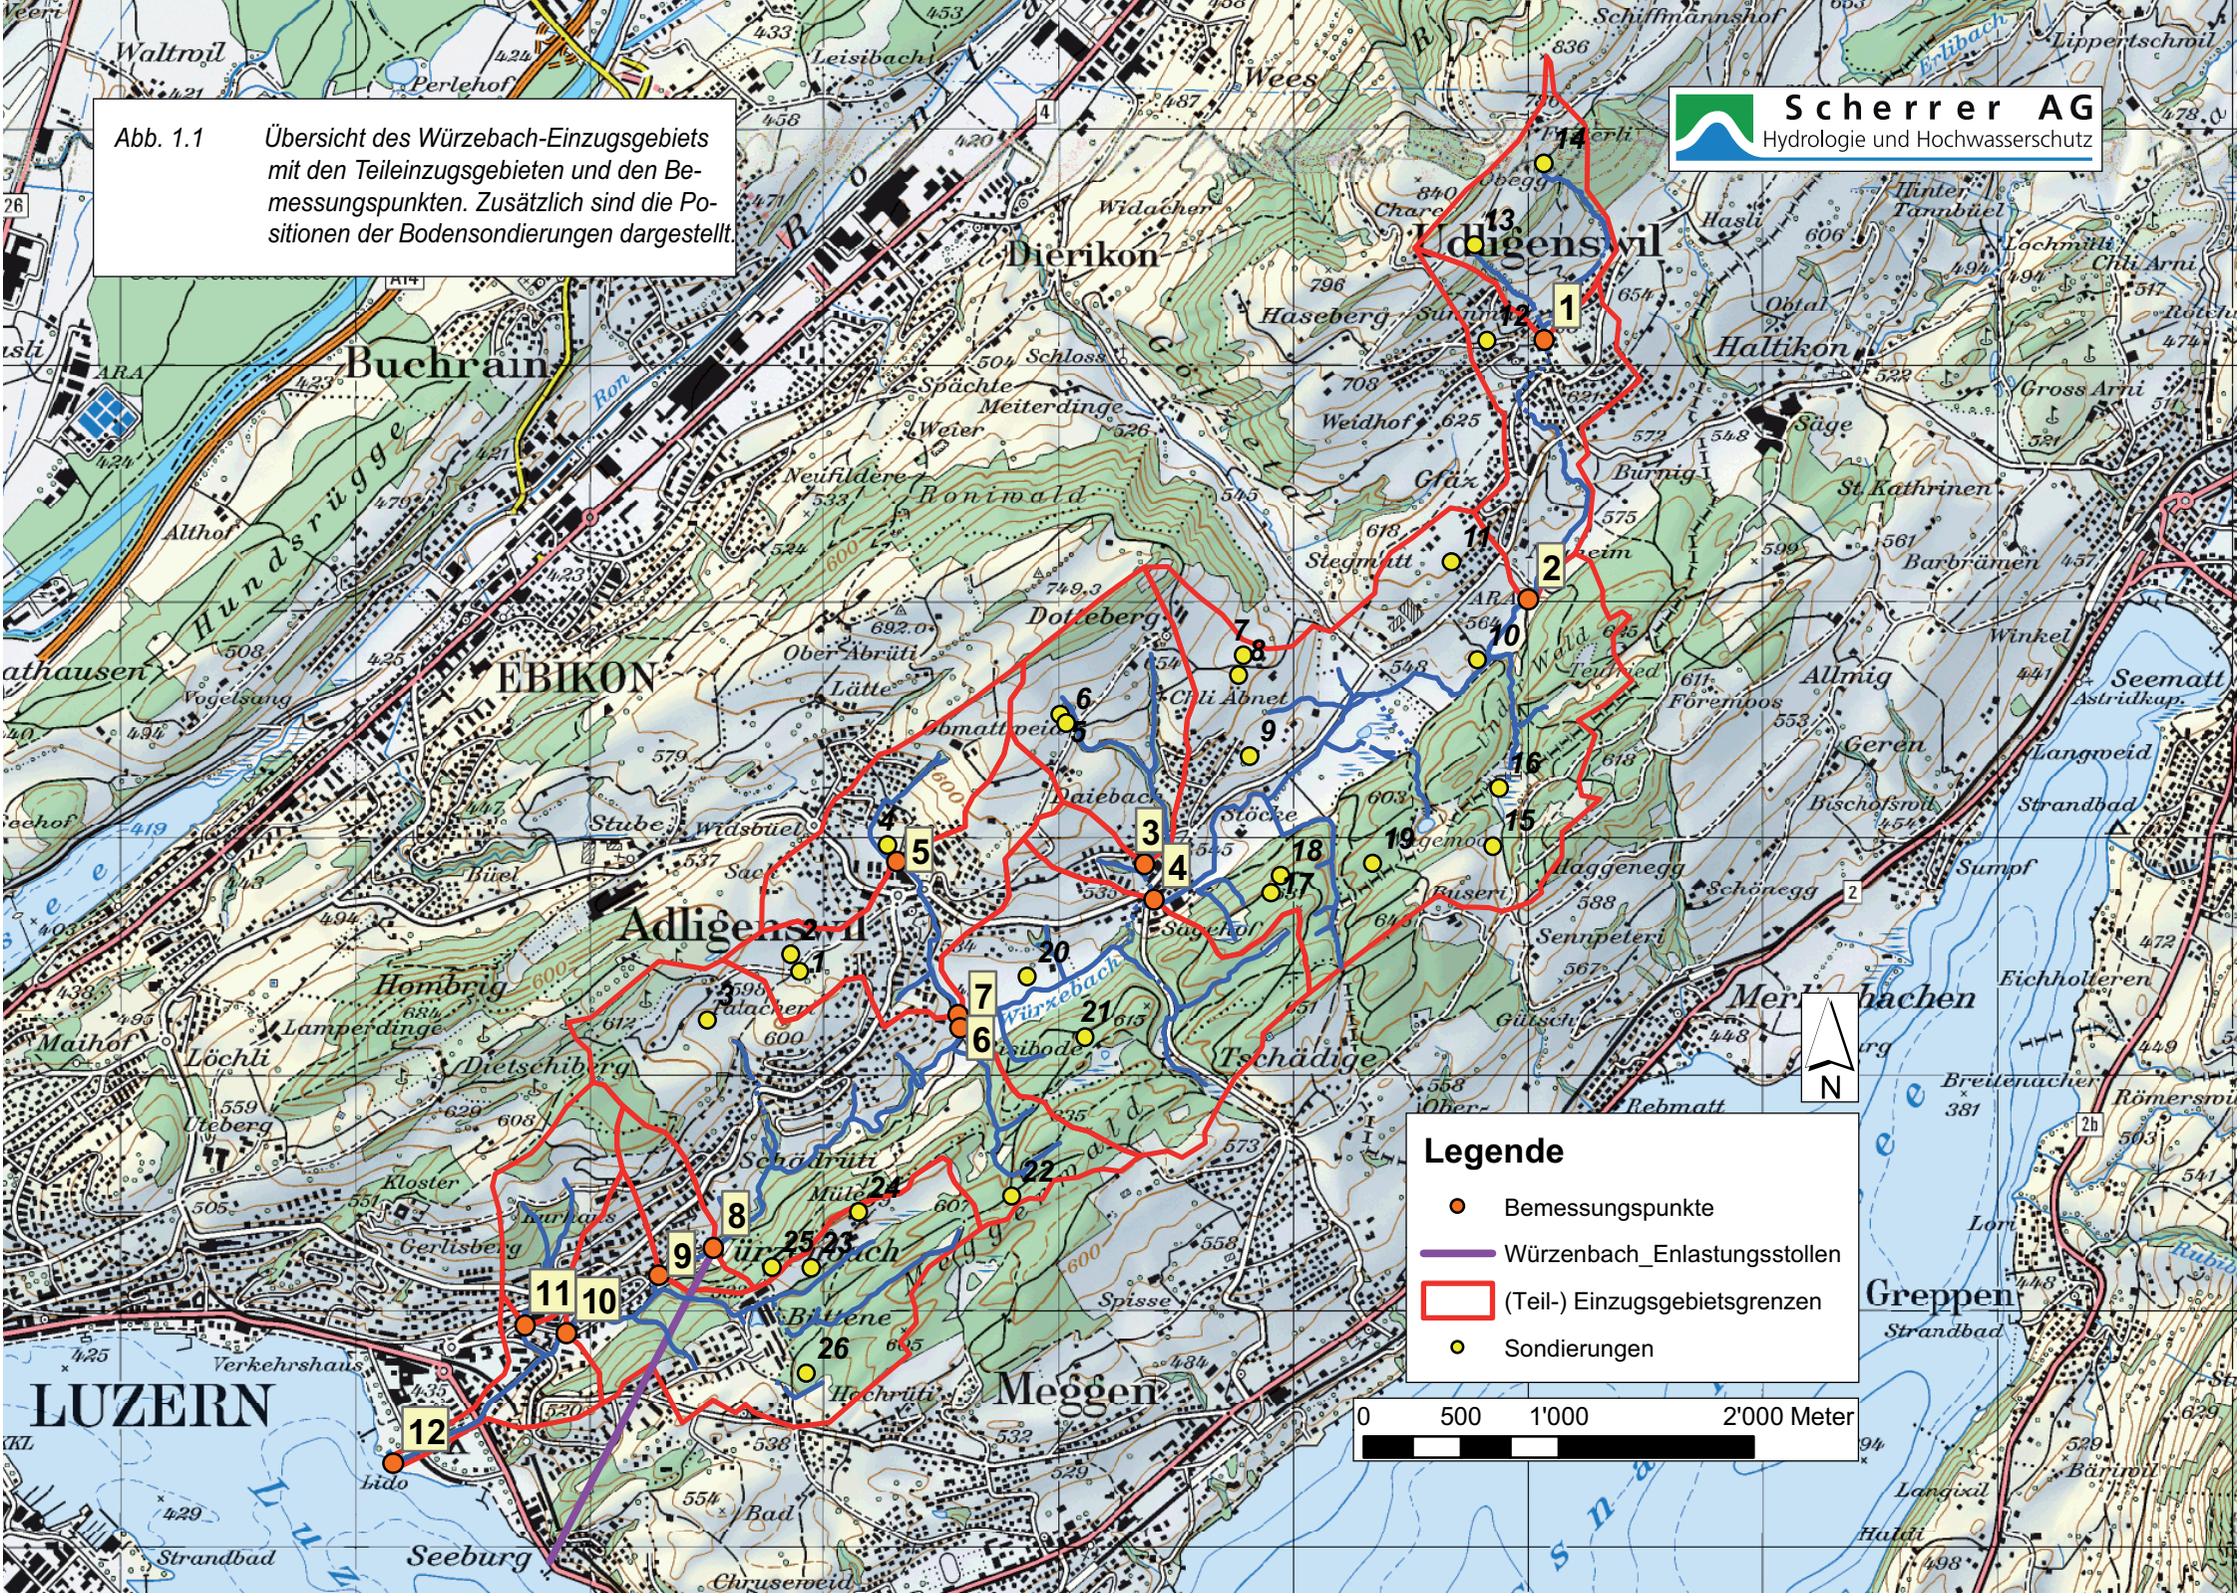
Abb. 1.1 Übersicht des Würzebach-Einzugsgebiets mit den Teileinzugsgebieten und den Bemessungspunkten. Zusätzlich sind die Positionen der Bodensondierungen dargestellt.

Diese Kennwerte beziehen sich auf die in Abbildung 1.1 aufgeführten Teileinzugsgebiete.

Die Lage der Sondierungen ist in Abbildung 1.1 eingetragen und die Profile sind im Anhang 4.1a-c dargestellt und im Anhang 4.2 kurz beschrieben. Diese Profile wurden nach Infiltration, Speichervermögen und nach dem zu erwartenden Abflussprozess beurteilt und bilden die Grundlage für die Kartierung des Gebiets nach der Abflussbereitschaft.

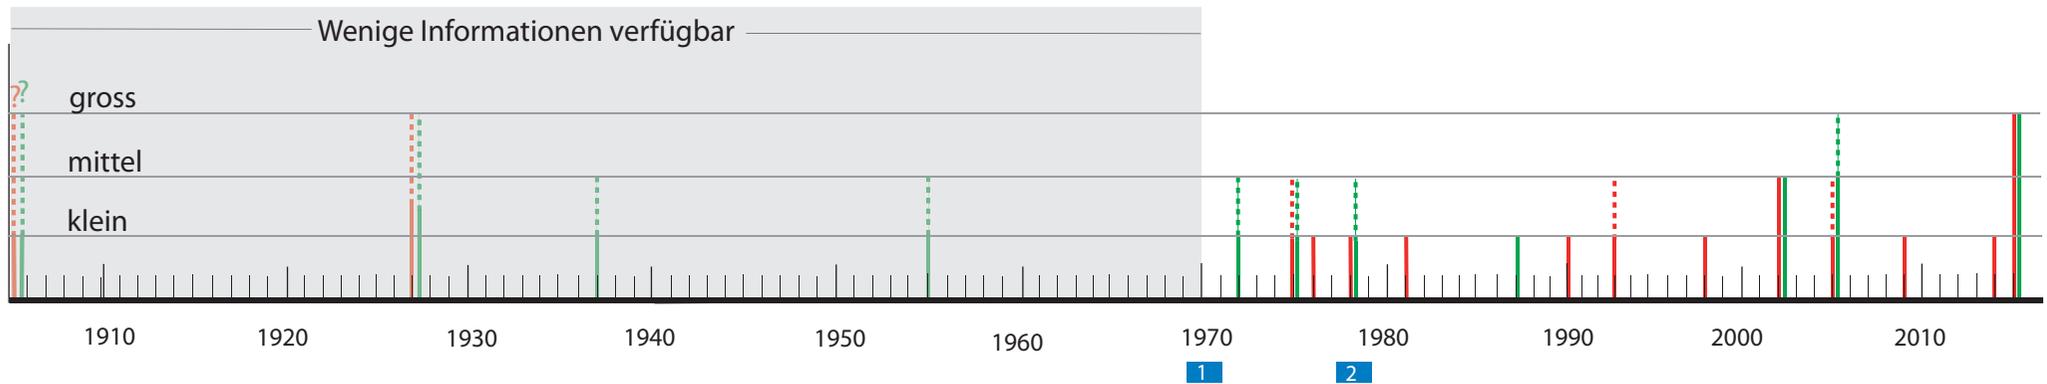
Bauliche Massnahmen: **1** Beginn starker Bautätigkeit in Adligenswil und Würzenbachquartier
2 Erstellung Hochwasser - Entlastungsstollen

Abb. 3.1: Historische Hochwasser am Mühlebach in Adligenswil (rot) und am Würzenbach in Luzern (grün) seit 1900. Charakterisierung der Grösse der einzelnen Hochwasser anhand der untersuchten Quellen.

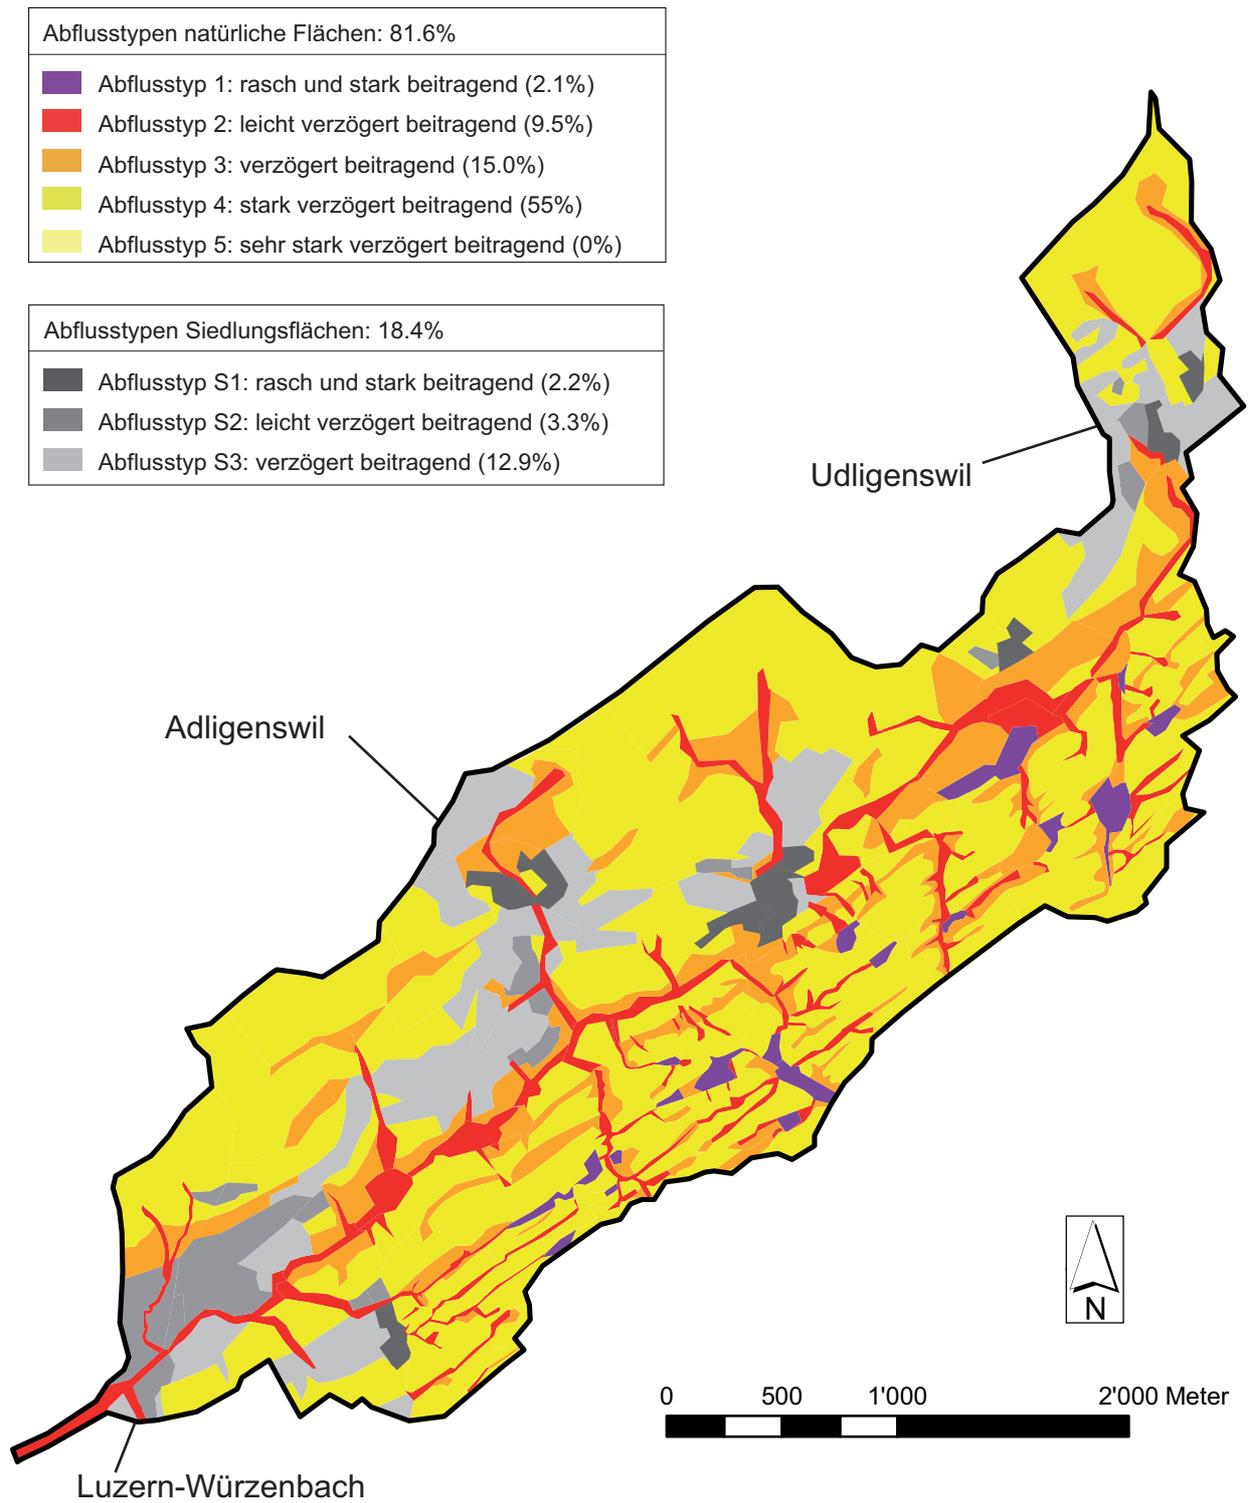
Abb. 4.1: Flächen ähnlicher Abflussbereitschaft (Abflusstypen) im Einzugsgebiet des Würzenbachs.

Nassflächen werden rasch gesättigt (Prozess: Oberflächenabfluss aufgrund rasch sich sättigender Flächen, SOF1) und tragen wie undurchlässige Flächen (Oberflächenabfluss aufgrund Infiltrationshemmnissen, HOF1, 2) rasch zum Abfluss bei. Solche Flächen sind im EZG wenige vorhanden, beispielsweise in nassen Quellmulden (Abflusstyp 1: 2% Flächenanteil).

Feuchte Mulden und die unteren Teile langer Hänge weisen in Bachnähe ein geringes Feuchtedefizit auf und sättigen sich bei Starkregen (verzögerter Oberflächenabfluss aufgrund der Sättigung: SOF2). Drainierte Flächen an Hängen, oder bewaldete, sehr flachgründige Böden in Steilhängen lösen raschen Abfluss im Boden aus (SSF1). Diese Flächen tragen leicht verzögert zur Entstehung von Hochwasser bei (Abflusstyp 2, 9.5 %).

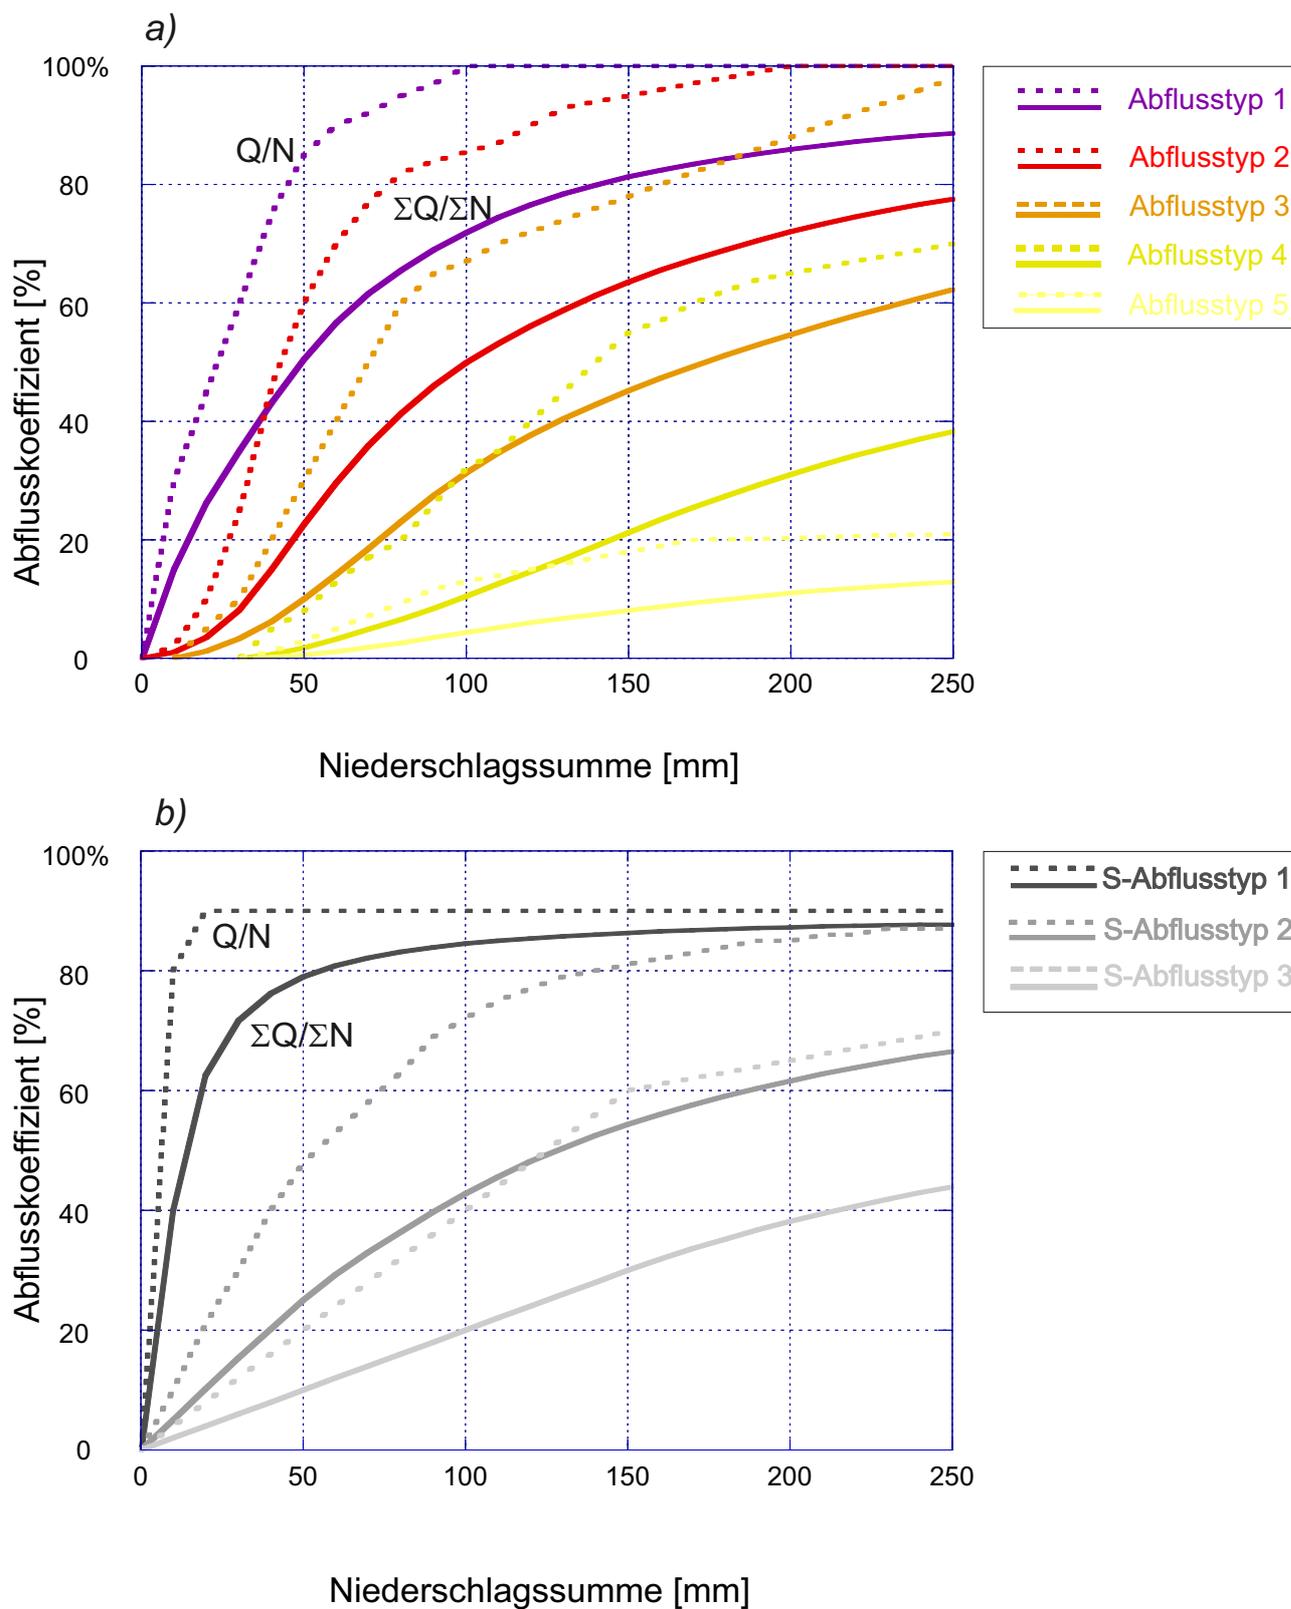
Abb. 4.2: Die Abflussreaktionskurven für natürliche Flächen (Abb. 4.2a) und für Siedlungsflächen (Abb. 4.2b). Sie definieren den Anteil des abfließenden Niederschlags in Abhängigkeit der Niederschlagssumme. Eingetragen ist der Spitzenabflusskoeffizient (Q/N , strichliert) und der Volumenabflusskoeffizient ($\Sigma Q/\Sigma N$, ausgezogene Linie).

Abbildungen 4.2a und 4.2b zeigen die Abflussreaktionskurven für natürliche Flächen und Siedlungsgebiete. Auf der Grundlage von Beregnungsversuchen (Scherrer, 1997) wurden den fünf Abflusstypen der natürlichen Flächen je eine Abflussreaktionskurve zugeordnet. Die Kurven beschreiben den Anteil des abfliessenden Niederschlags in Abhängigkeit der Niederschlagsmenge. Eingezeichnet sind die Spitzen- und die Volumenabflusskoeffizienten. Letztere zeigen, dass von den flächenmässig dominierenden Abflusstypen 3 und 4 der natürlichen Flächen (28.8 % resp. 31.8 % des EZG) bei einem Niederschlag von 100 mm rund 30 % resp. 10 % abfließt.

Abbildungen 4.2a und 4.2b zeigen die Abflussreaktionskurven für natürliche Flächen und Siedlungsgebiete. Auf der Grundlage von Beregnungsversuchen (Scherrer, 1997) wurden den fünf Abflusstypen der natürlichen Flächen je eine Abflussreaktionskurve zugeordnet. Die Kurven beschreiben den Anteil des abfliessenden Niederschlags in Abhängigkeit der Niederschlagsmenge. Eingetragen sind die Spitzen- und die Volumenabflusskoeffizienten. Letztere zeigen, dass von den flächenmässig dominierenden Abflusstypen 3 und 4 der natürlichen Flächen (15 % resp. 55 % des EZG) bei einem Niederschlag von 100 mm rund 30 % resp. 10 % abfliesst. Die Abflusstypen (Abb. 4.1) und die Abflussreaktionskurven (Abb. 4.2 a und b) sind eine wichtige Grundlage für das Niederschlag-Abfluss-Modell (NAM). Sie beschreiben im Wesentlichen die Abflussbildung des Gebiets.

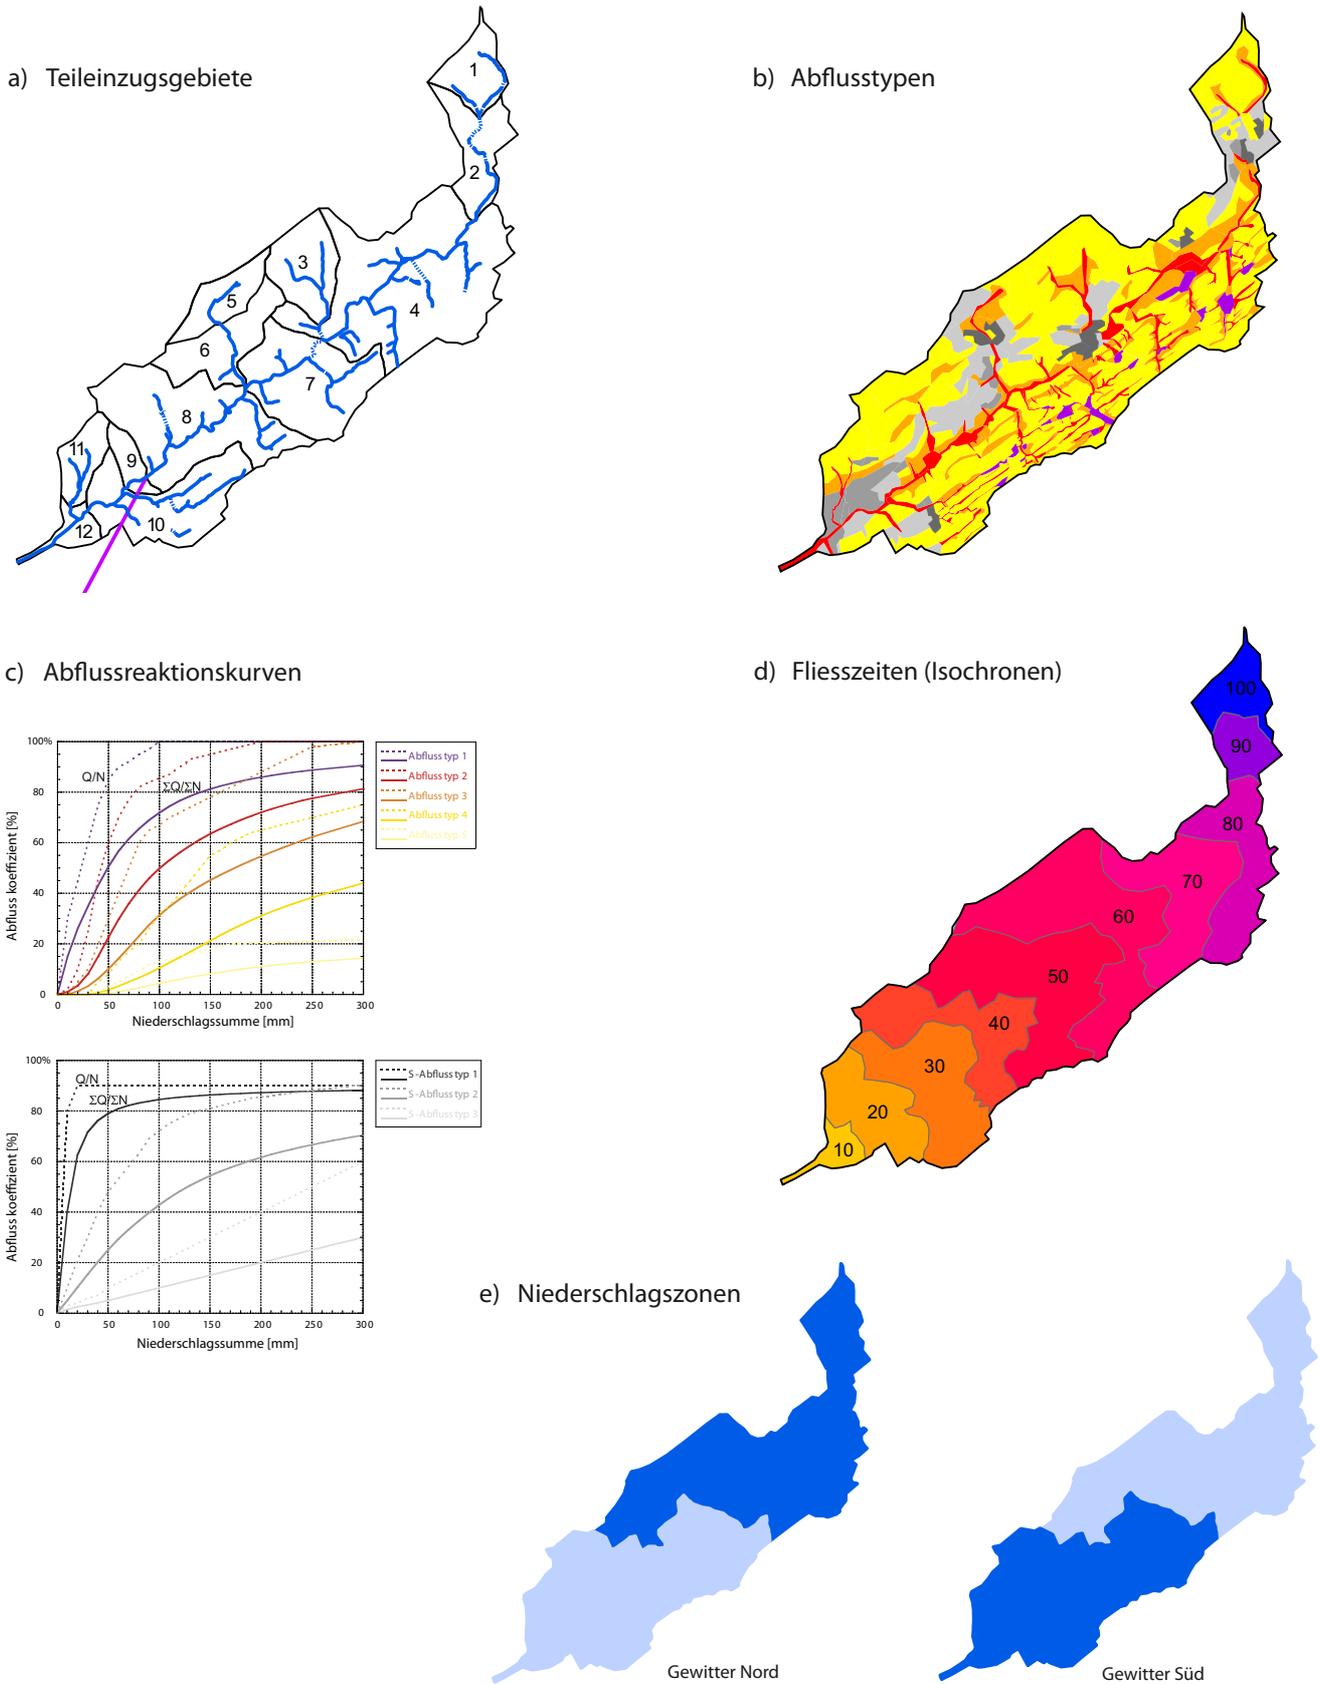
Abb. 5.1: Die Grundlagen des Niederschlag-Abfluss-Modells QAREA:
a) Die Teileinzugsgebiete mit den Berechnungspunkten, b) die Abflusstypen,
c) die Abflussreaktionskurven, d) die Fließzeiten in Minuten (Isochronen),
e) die Niederschlagszonen.

- Das NAM basiert auf der Klassifizierung der **Abflussbereitschaft** der Teileinzugsgebietsflächen (Abflusstypen, Abb. 5.1b) und den dazugehörigen Abflussreaktionen (Abflussreaktionskurven, Abb. 5.1c, Kap. 4.6).
- Die **Fliesszeiten** bis zum Teileinzugsgebietsausgang (Isochronen) und die Fliesszeiten in den Gerinnen wurden berücksichtigt (Abb. 5.1d).

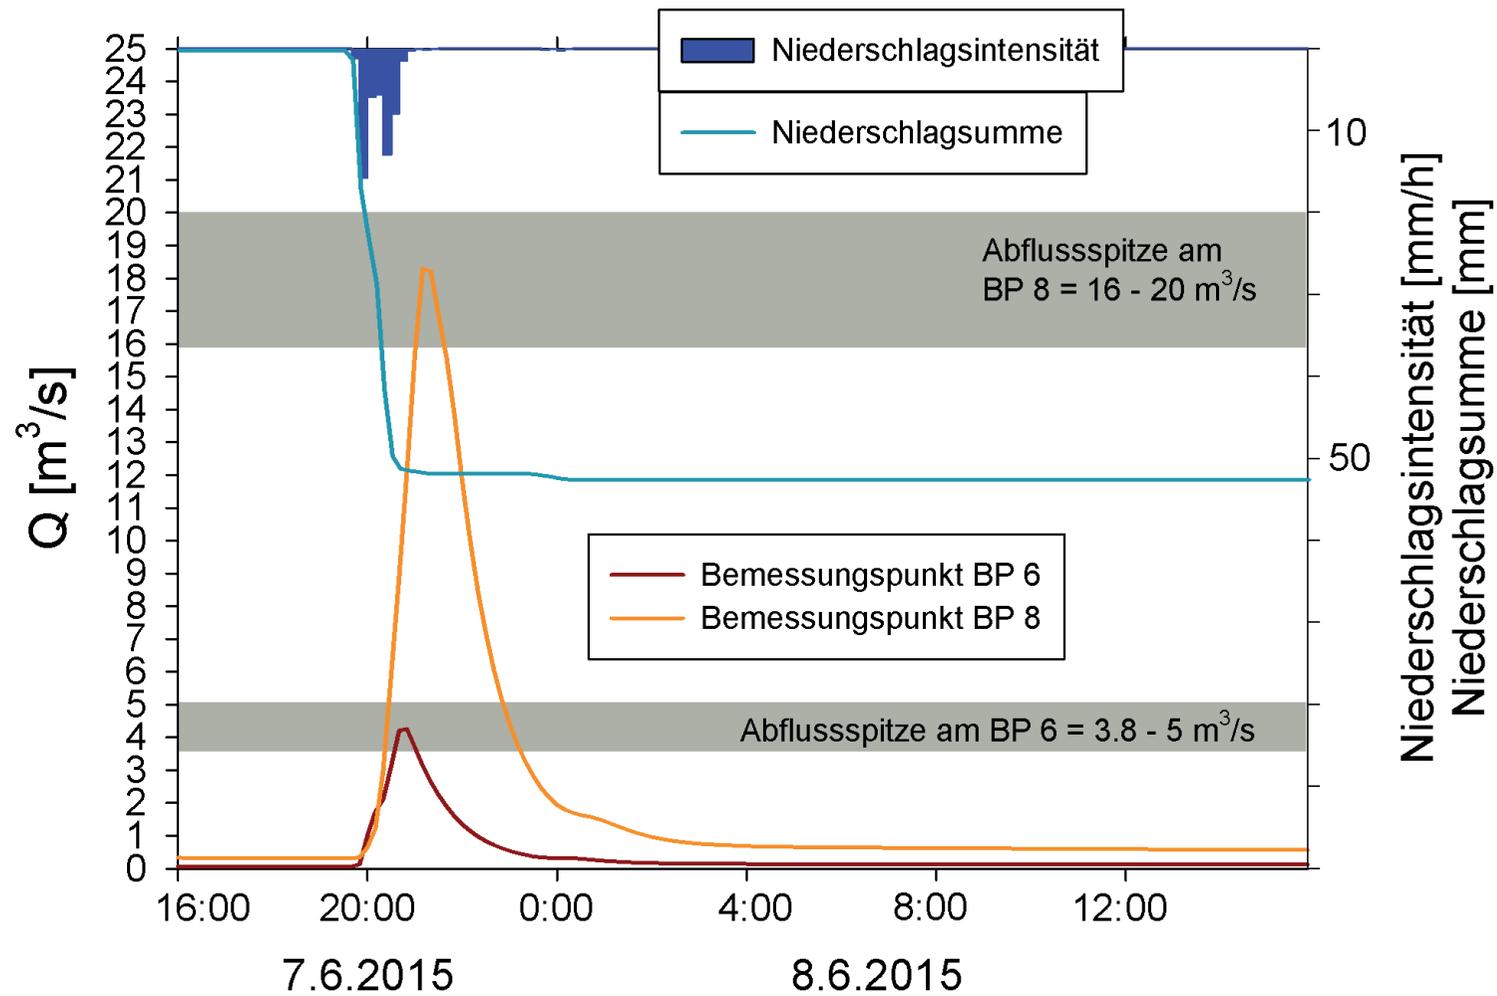
Abbildung 5.2: Die mit dem Modell QArea berechneten Abflüsse des Mühlebachs am Berechnungspunkt BP 6 und des Würzenbachs am BP 8 am 7.-8.6.2015 im Vergleich mit den Abschätzungen.

Die Abflussspitzen der Hochwasser 2002, 2005, 2007 und 2009 konnten nur sehr ungenau abgeschätzt werden. Lediglich vom Hochwasser 2015 konnte anhand von Fotos und Aussagen die Abflussspitze am Mühlebach in Adligenswil (BP 6) und am Würzenbach in Luzern (BP 8) grob abgeschätzt werden. Insgesamt ergibt das Modell plausible Ergebnisse und kann für die Abflussberechnungen (Kap. 5.5) eingesetzt werden.

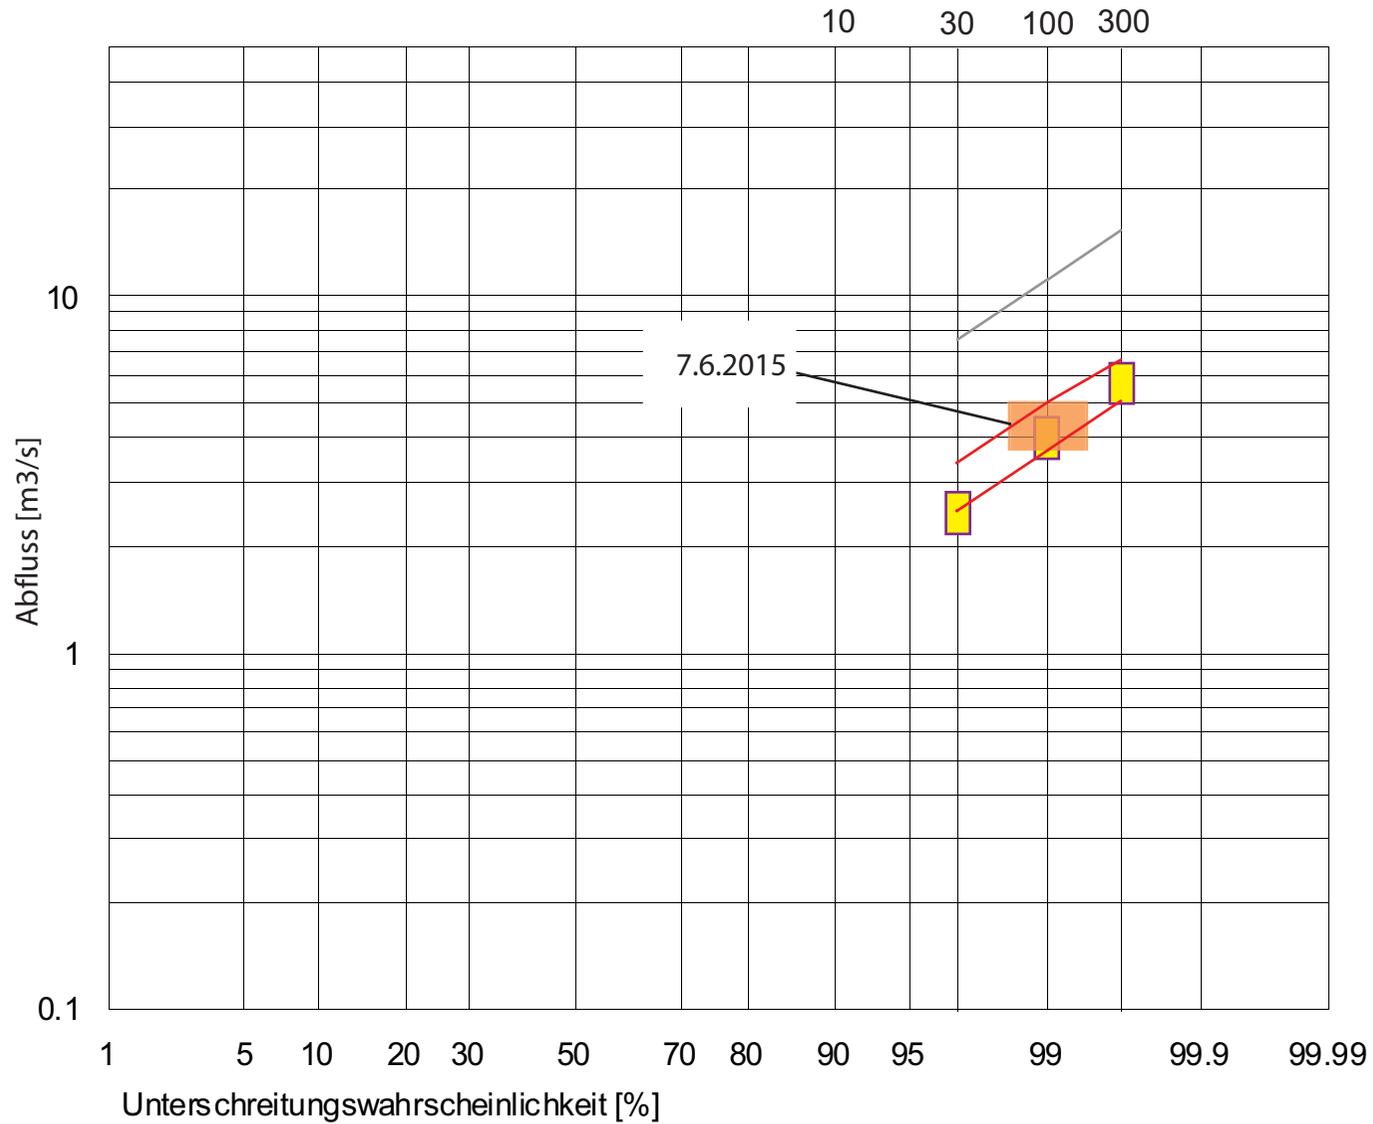
Abb. 6.1: Frequenzdiagramm des Mühlebachs in Adligenswil (BP 6) an der Mündung in den Würzebach (BP 6). Eingetragen sind die Ergebnisse der Modellrechnungen (gelbe Rechtecke) sowie die Resultate der historischen Betrachtung (orange). Die roten Linien markieren die vorgeschlagenen Werte der Hochwasserabflüsse bestimmter Jährlichkeit. Die Werte der Gefahrenkarte sind zum Vergleich grau dargestellt.

Die roten Linien (Abb. 6.1) markieren den Unsicherheitsbereich der vorgeschlagenen Hochwasserabflüsse bestimmter Jährlichkeit. Aufgrund der historischen Erkundungen bzw. der Einschätzung des Hochwassers 2015 wurden die berechneten Werte erhöht. In Tabelle 6.1 sind die vorgeschlagenen HQ_x aufgeführt. Am BP 6 schlagen wir für das HQ₃₀ einen Bereich von 2.5 – 3.2 m³/s, für das HQ₁₀₀ 3.8 - 5 m³/s und für das HQ₃₀₀ 5 – 6.5 m³/s vor. Beim BP 5 (Dorfzentrum Adligenswil) sind es 1.1 – 1.4 m³/s für das HQ₃₀, für das HQ₁₀₀ 1.7 - 2.2 m³/s und für das HQ₃₀₀ 2.2 – 2.9 m³/s. Diese Werte scheinen angesichts der beobachteten Ausuferungen im Dorfzentrum überraschend tief. Gründe für die Ausuferungen waren jedoch vermutlich v.a. Rückstau, Verklausungen und die hydraulisch ungünstige Gestaltung des Bachlaufs.

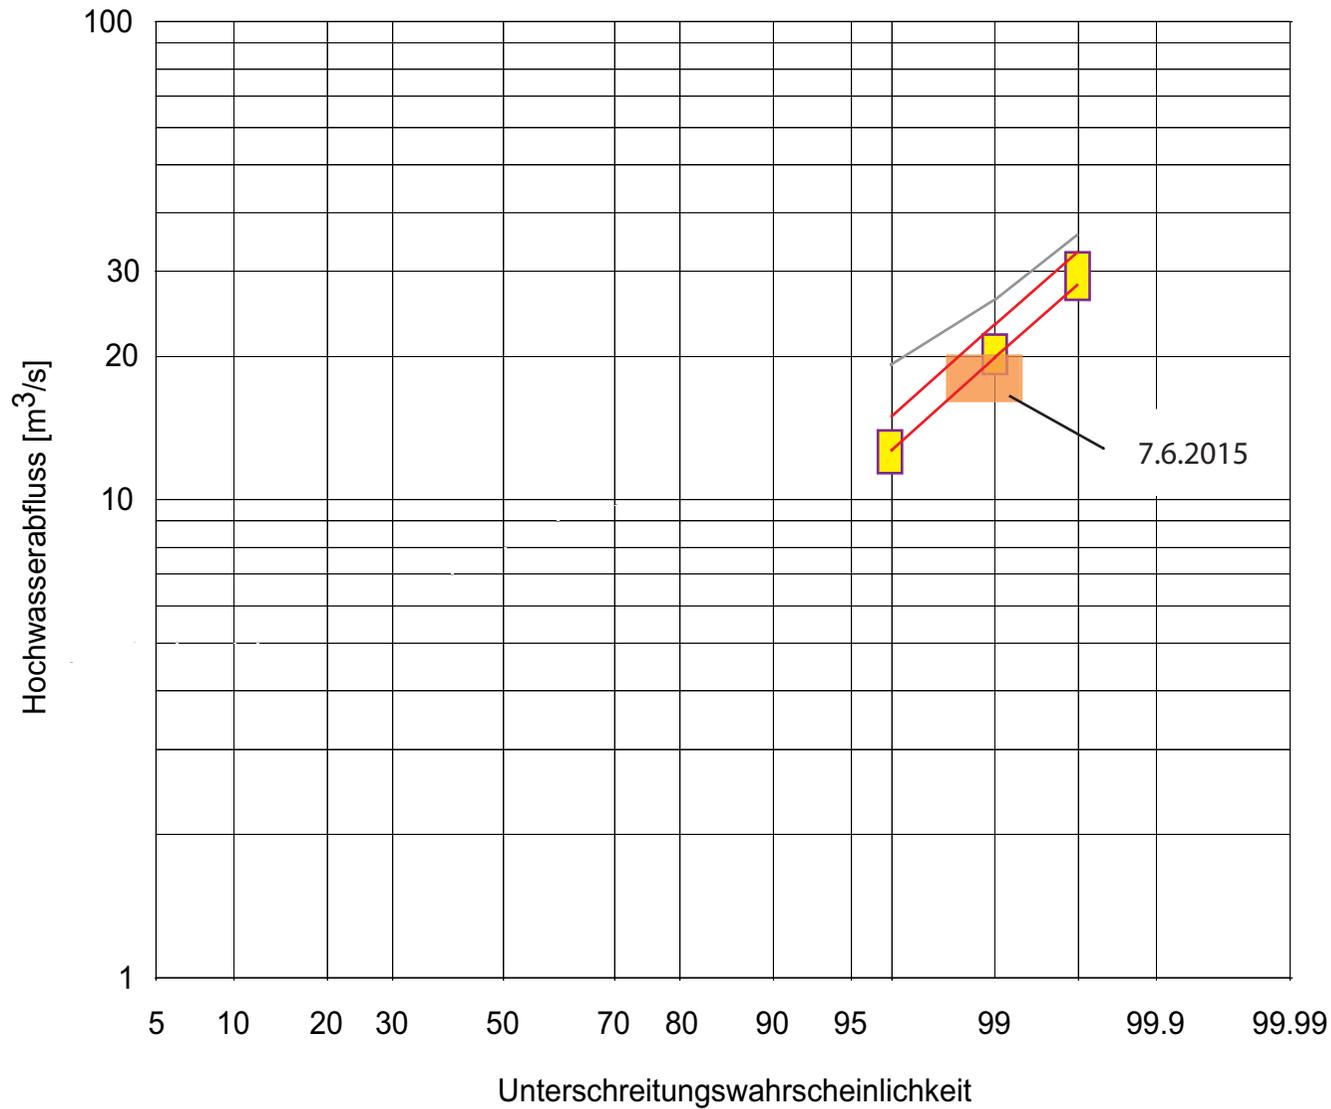
Abb. 6.2: Frequenzdiagramm des Würzenbachs in Luzern-Würzenbach (BP 8) beim Entlastungsstollen. Eingetragen sind die Ergebnisse der Modellrechnungen (gelbe Rechtecke) sowie die Resultate der historischen Betrachtung (orange). Die roten Linien markieren die vorgeschlagenen Werte der Hochwasserabflüsse bestimmter Jährlichkeit. Die Werte der Gefahrenkarte sind zum Vergleich grau dargestellt.

Im Sinne einer Synthese werden die verschiedenen Erkenntnisse zusammengeführt, um die massgebenden Hochwassermengen festzulegen. Die roten Linien in Abb. 6.2 markieren den Unsicherheitsbereich der vorgeschlagenen Hochwasserabflüsse bestimmter Jährlichkeit, in Tabelle 6.1 sind die vorgeschlagenen HQ_x aufgeführt. Am BP 8 schlagen wir für das HQ₃₀ einen Bereich von 13 – 15 m³/s, für das HQ₁₀₀ 20 - 23 m³/s und für das HQ₃₀₀ 28 – 33 m³/s vor.

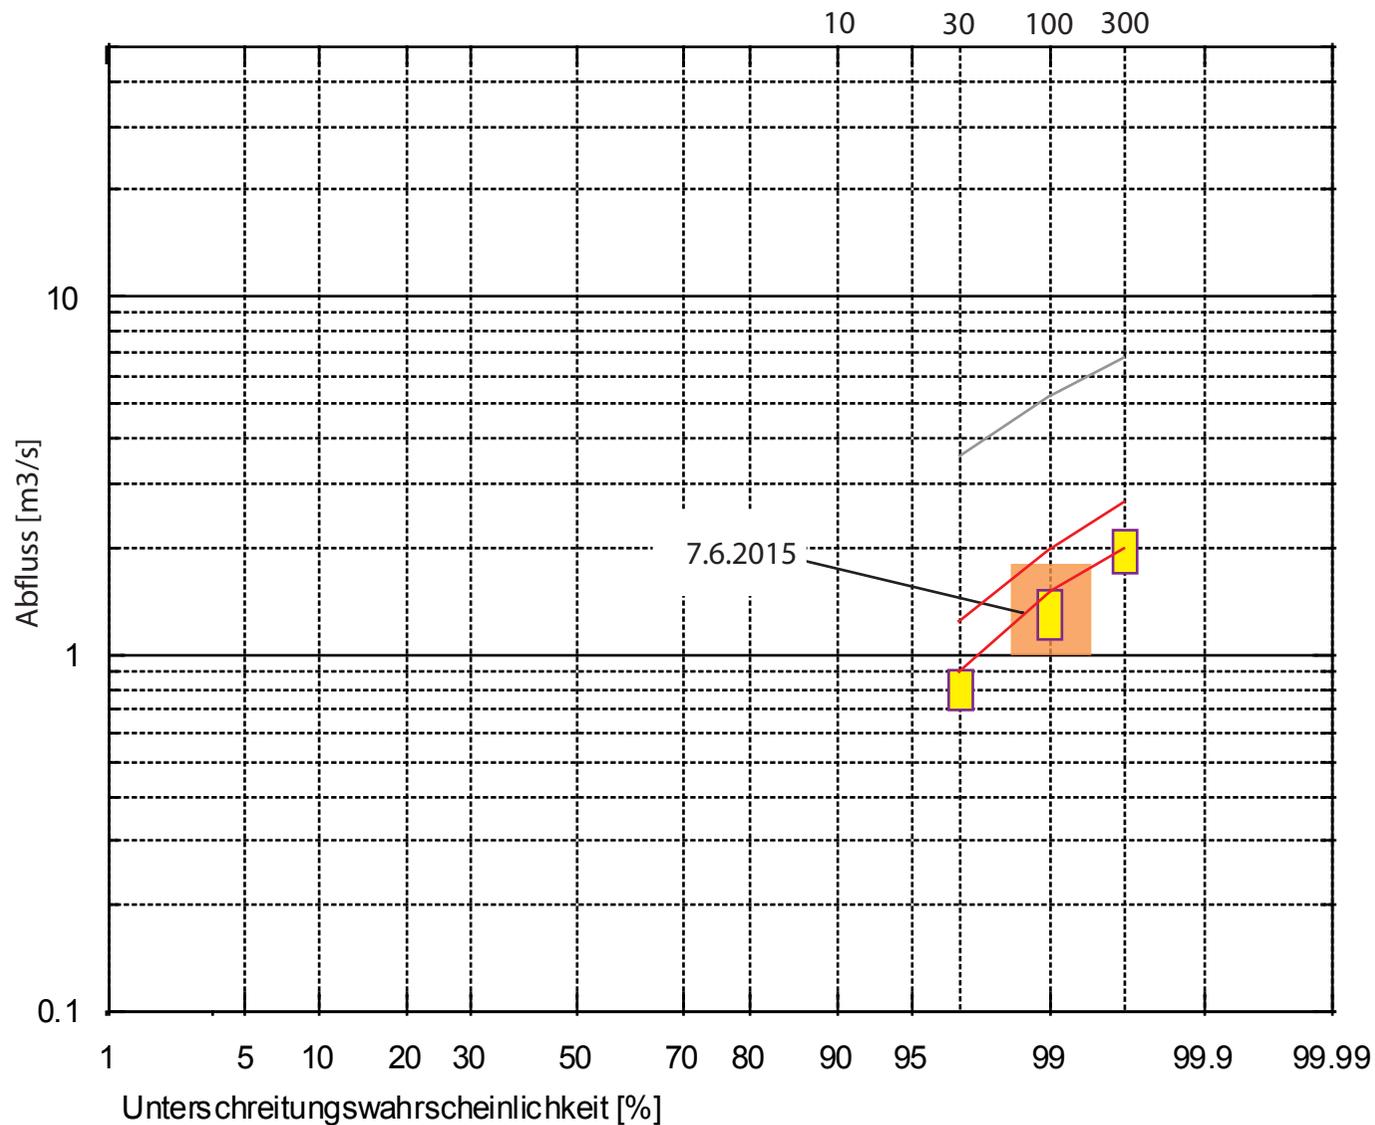
Abb. 6.3: Frequenzdiagramm des Würzenbachs in Udligenswil (BP 1). Eingetragen sind die Ergebnisse der Modellrechnungen (gelbe Rechtecke) sowie die Resultate der historischen Betrachtung (orange). Die roten Linien markieren die vorgeschlagenen Werte der Hochwasserabflüsse bestimmter Jährlichkeit. Die Werte der Gefahrenkarte sind zum Vergleich grau dargestellt.

Entsprechend Kapitel 6.2 und 6.3 wurden am Würzenbach in Udligenswil (BP 1) die Erkenntnisse aus den historischen Hochwasser und die Resultate der Modellrechnungen in einem Frequenzdiagramm zueinander in Beziehung gesetzt, um die massgebenden Hochwassermengen festzulegen (Abb. 6.3). Beim Ereignis vom Juni 2015 flossen beim BP 1 ca. 1 – 1.8 m³/s ab. Dieses Ereignis kann als mindestens ca. 60 - 120jährlich eingestuft werden. Aufgrund der Einschätzung des Hochwassers 2015 wurde der vorgeschlagene Bereich für die HQ_x gegenüber den berechneten Werten erhöht. Am BP 1 schlagen wir deshalb für das HQ₃₀ einen Bereich von 0.9 – 1.3 m³/s, für das HQ₁₀₀ 1.5 - 2 m³/s und für das HQ₃₀₀ 2 – 2.6 m³/s vor. In Tabelle 6.1 sind die vorgeschlagenen HQ_x für alle Bemessungspunkte aufgeführt.

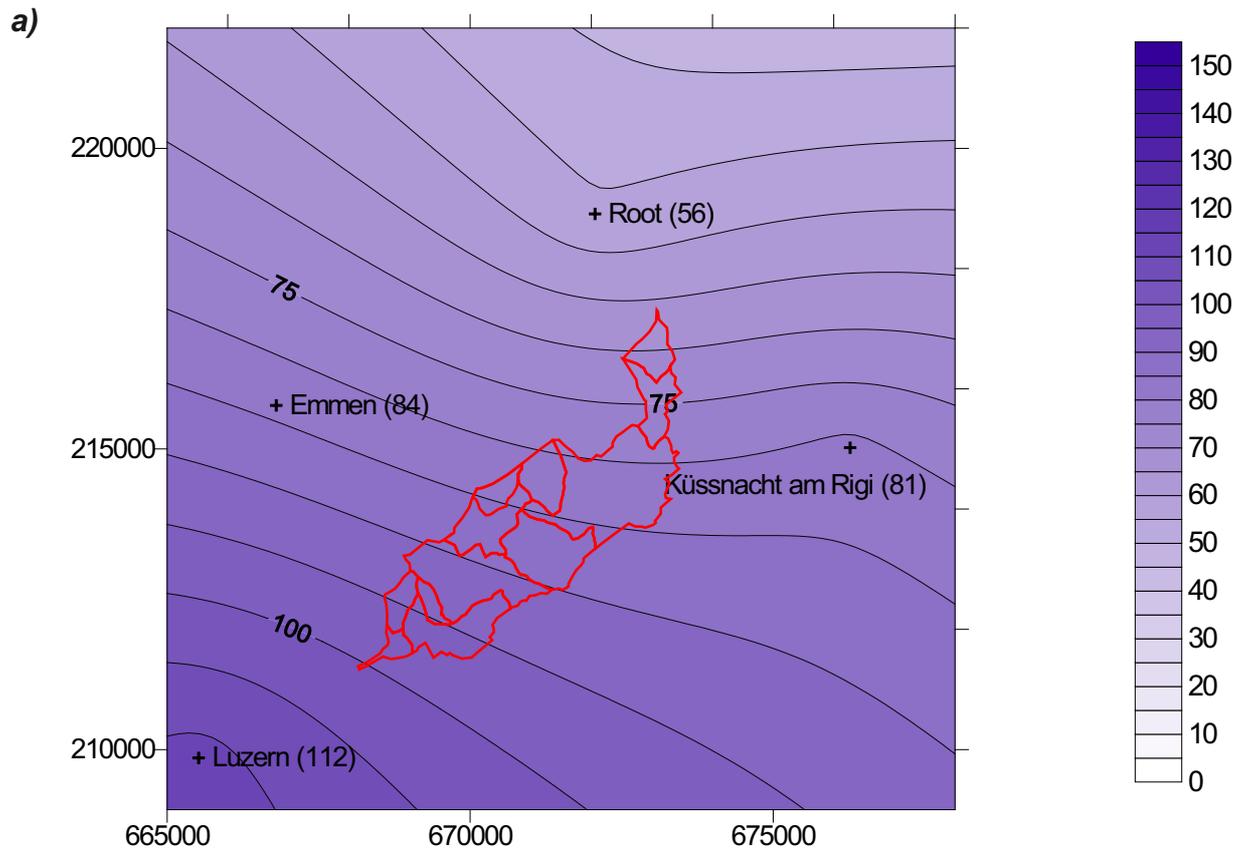
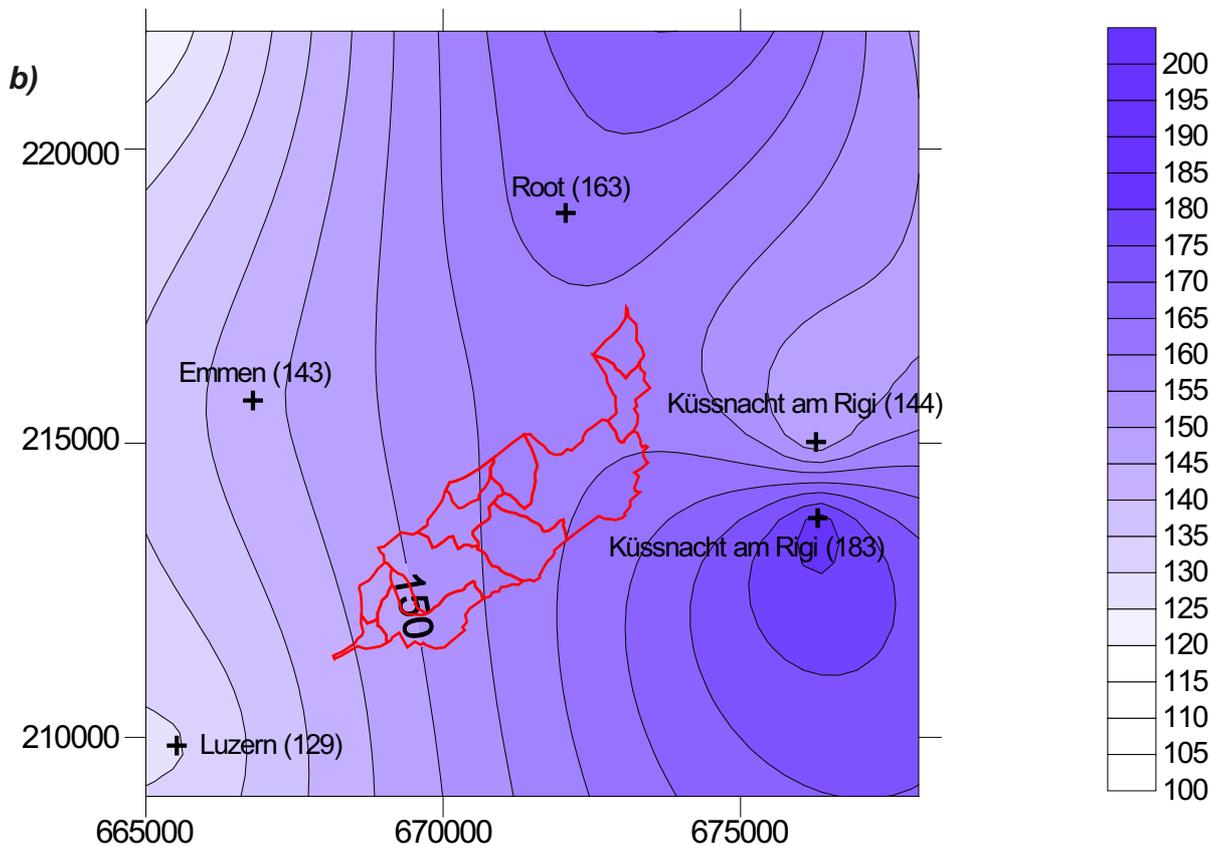
Anhang 3.1: Niederschlagsverteilung am a) 6.-7.6.2002, b) 19.-21.8.2005 (Niederschlag in mm).
