Überprüfung der hydrologischen Grundlagen für den Würzenbach und den Mühlebach (Adligenswil)

Auftraggeber:
Abteilung Naturgefahren
Verkehr und Infrastruktur
Kanton Luzern

Bericht 16 / 214

Reinach, November 2016

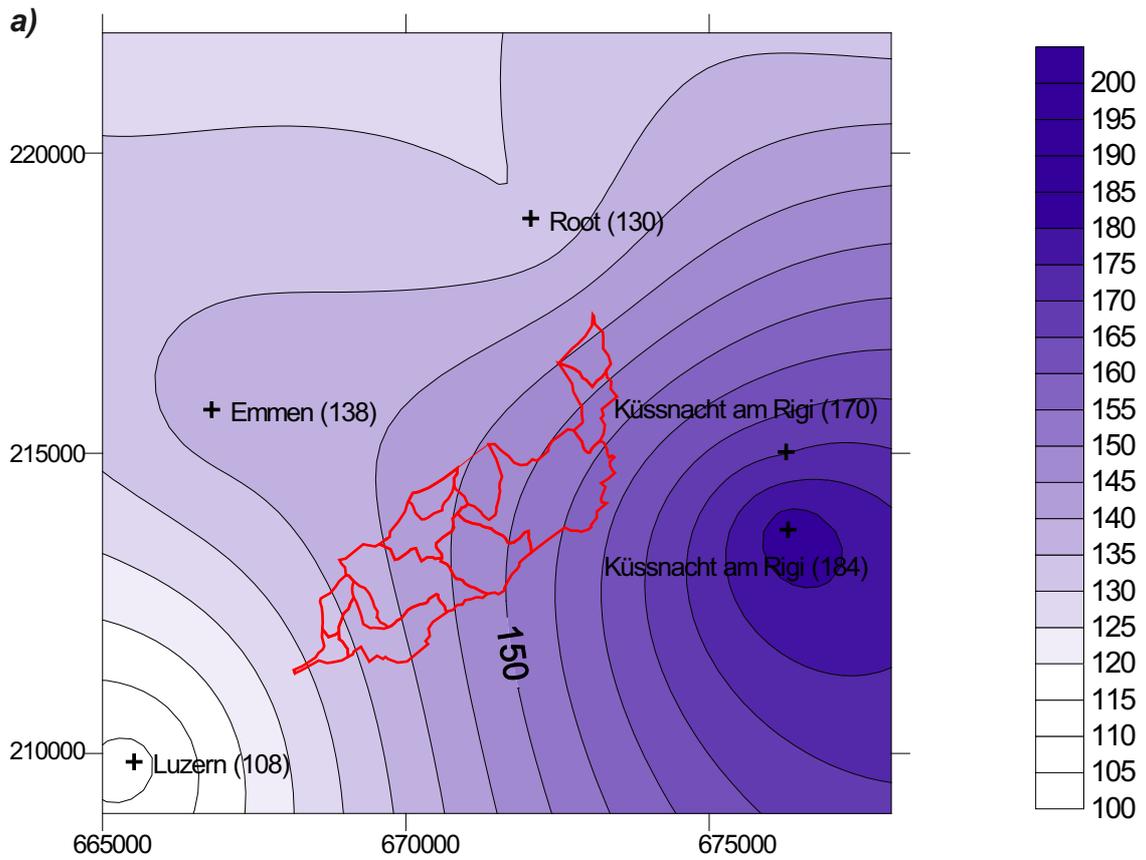
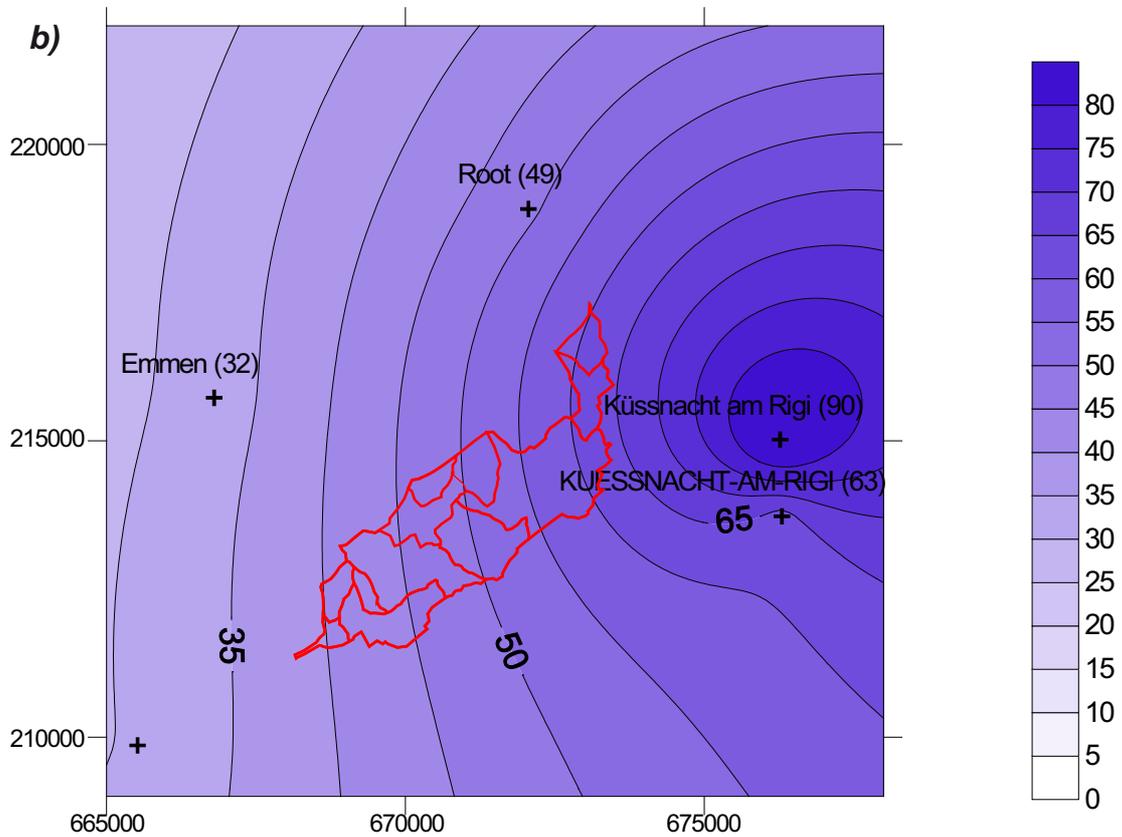
Anhang 3.2: Niederschlagsverteilung am a) 6.-8.8.2007, b) 8.8.2009 (Niederschlag in mm).

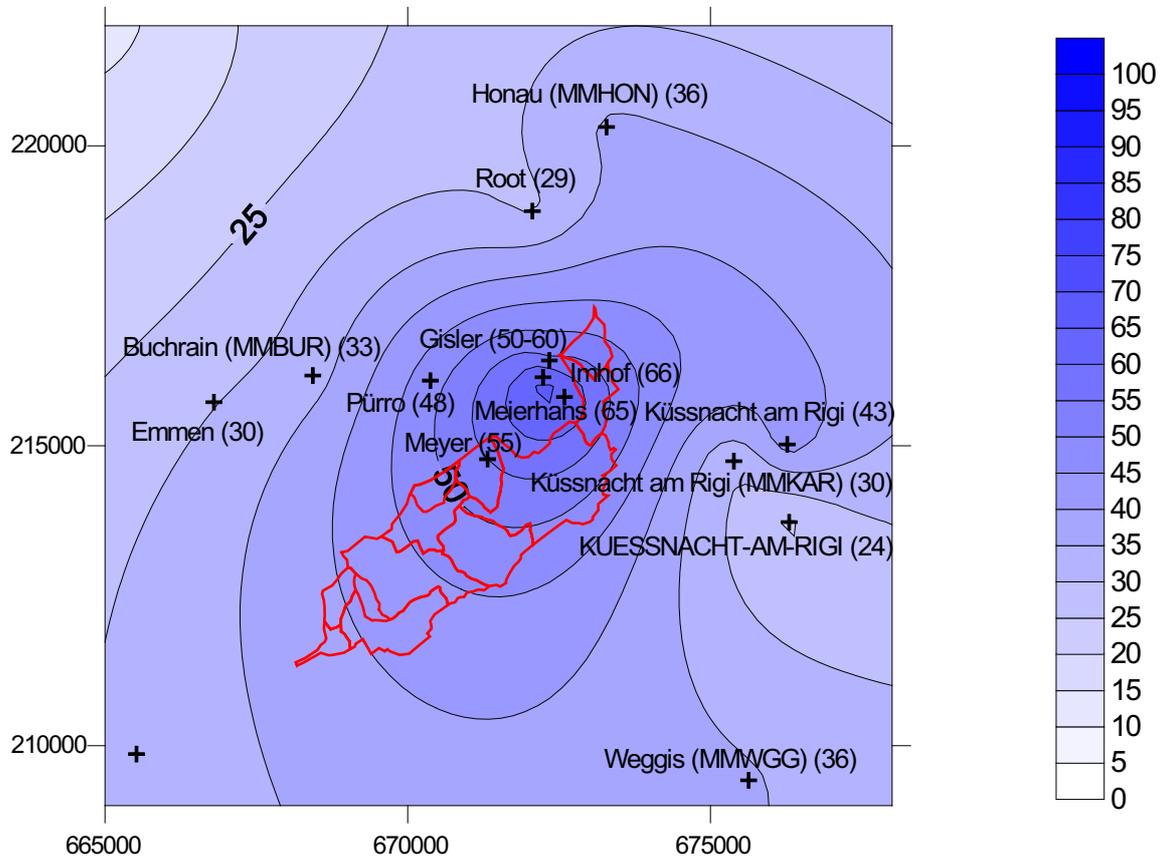
Anhang 3.3: Niederschlagsverteilung am 6.-7.6.2015, Stationen und private Messungen (Niederschlag in mm).

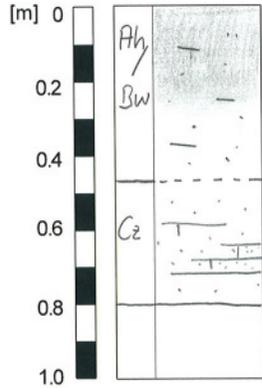
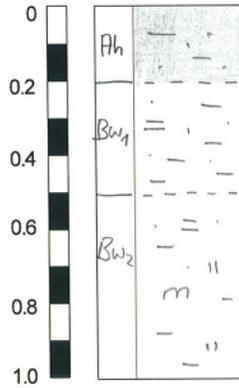
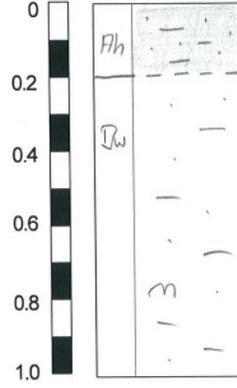
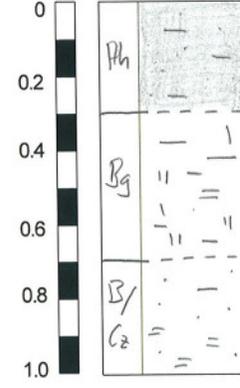
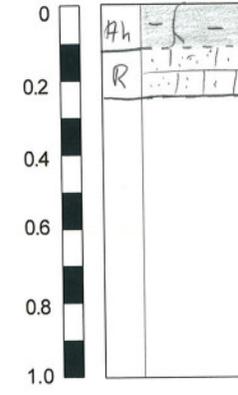
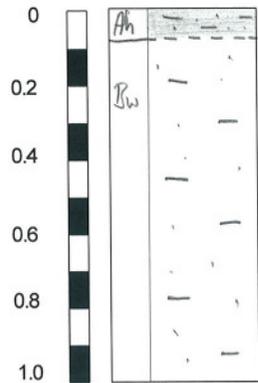
Anhang 4.2: Die im Einzugsgebiet vom Würzenbach untersuchten Bodenprofile (Wü1-Wü10) mit der Angabe des Standorts, der Landnutzung, der Geologie, des Bodentyps und der Sondiermethode. Eine Beschreibung der Profile befindet sich im Anhang 4.3.

Die Lage der Sondierungen ist in Abbildung 1.1 eingetragen und die Profile sind im Anhang 4.1a-c dargestellt und im Anhang 4.2 kurz beschrieben. Diese Profile wurden nach Infiltration, Speichervermögen und nach dem zu erwartenden Abflussprozess beurteilt und bilden die Grundlage für die Kartierung des Gebiets nach der Abflussbereitschaft.

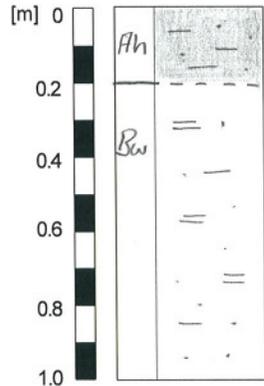
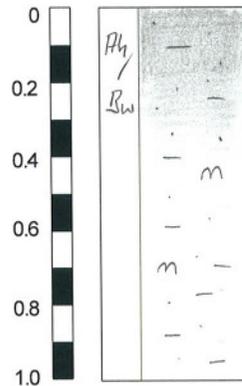
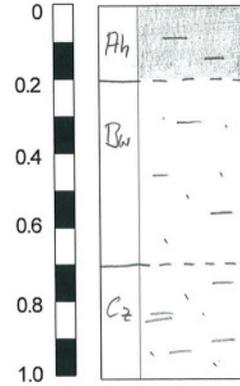
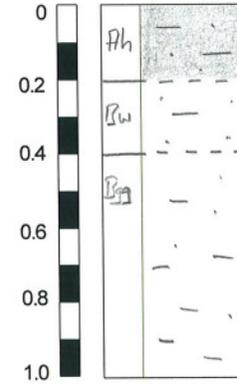
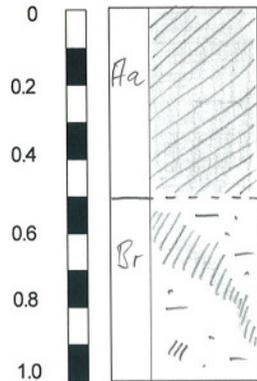
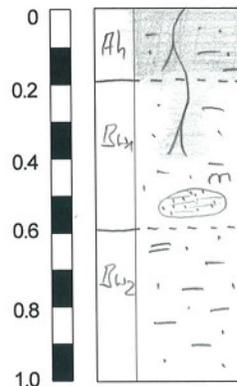
Anhang 4.2: Die im Einzugsgebiet vom Würzenbach untersuchten Bodenprofile (Wü11-Wü20) mit der Angabe des Standorts, der Landnutzung, der Geologie, des Bodentyps und der Sondiermethode. Eine Beschreibung der Profile befindet sich im Anhang 4.3.

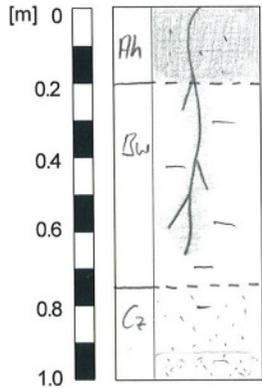
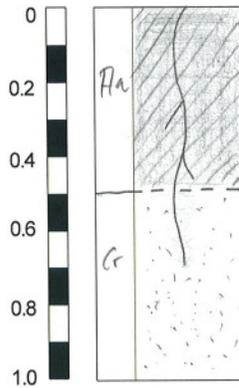
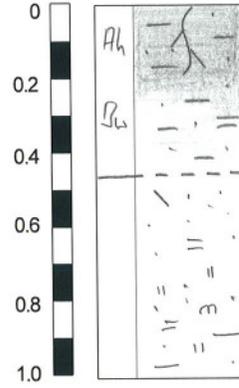
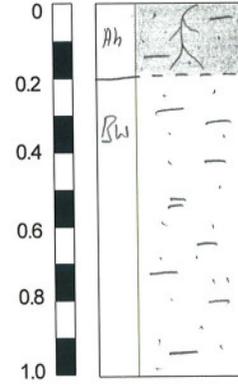
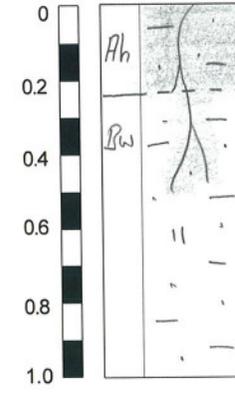
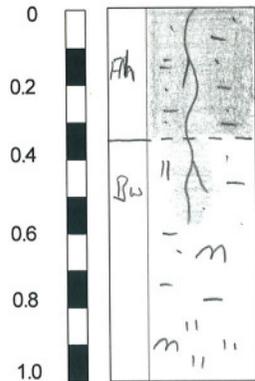
Anhang 4.2: Die im Einzugsgebiet vom Würzenbach untersuchten Bodenprofile (Wü21-Wü26) mit der Angabe des Standorts, der Landnutzung, der Geologie, des Bodentyps und der Sondiermethode. Eine Beschreibung der Profile befindet sich im Anhang 4.3.

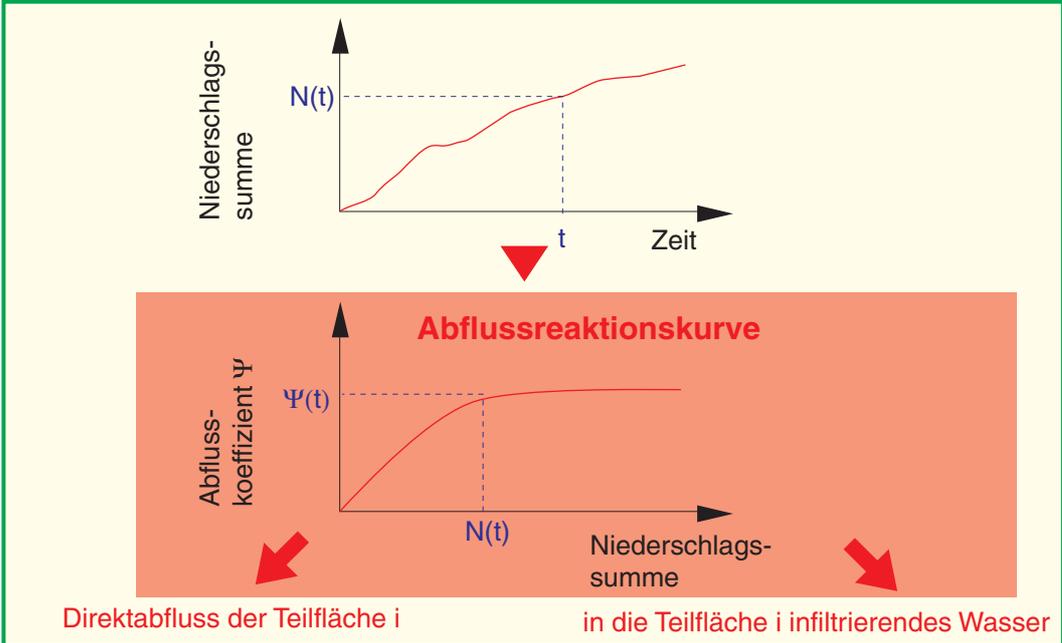
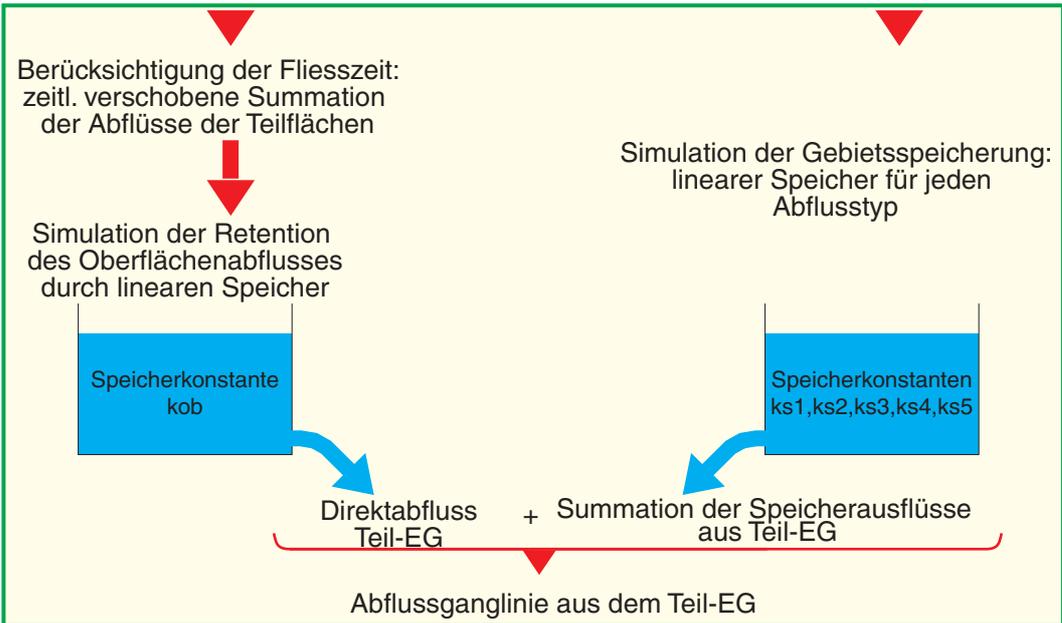
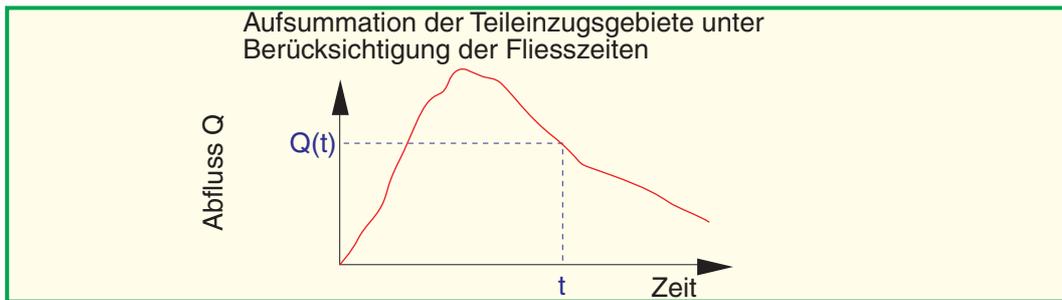
Anhang 5: Schematischer Aufbau des Niederschlags-Abfluss-Modells QArea. Zentrales Element ist die Abflussreaktionskurve, die für jede Teilfläche die Beziehung zwischen Niederschlagssumme und Abflusskoeffizient beschreibt.

Ein Schema des eingesetzten Modells ist im Anhang 5 zu finden. Der gefallene Niederschlag wird aufgeteilt in Direktabfluss und in den Boden infiltrierendes Wasser. Das infiltrierte Wasser wird im Boden gespeichert und verzögert wieder abgegeben. Die Reaktion dieser Bodenspeicher wird mit linearen Speichern modelliert. Für jeden Abflusstyp wird eine eigene Speichercharakteristik angenommen. Der Direktabfluss erfährt auf dem Weg ins Gerinne eine Verzögerung durch Retention (Oberflächenspeicher), welche ebenfalls mit einem linearen Speicher simuliert wird.

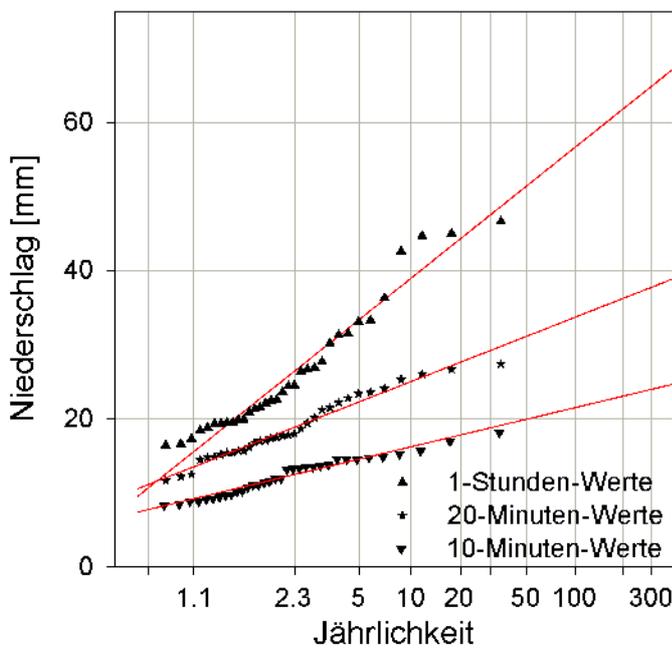
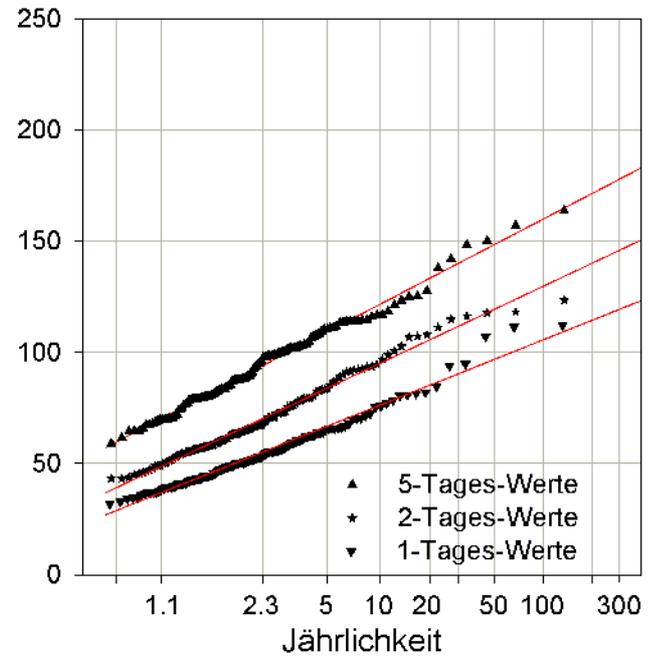
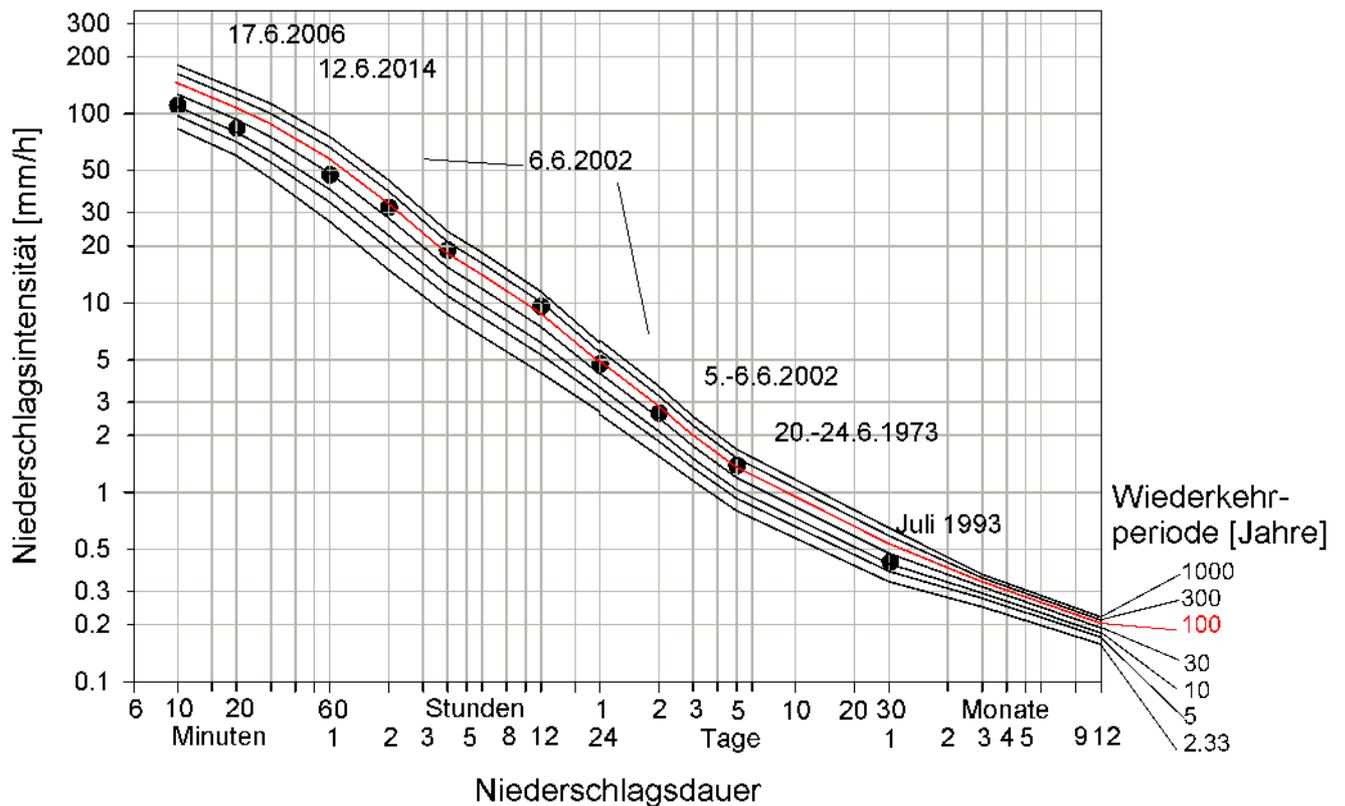
Anhang 6.1: Die analog zu Zeller et al. (1978) erstellte Starkniederschlagsstatistik für die Station Luzern (1880 - 2014).
