Hydrologische Grundlagen für den Hürnbach in Dagmersellen unter Berücksichtigung des Hochwasserrückhalts im Einzugsgebiet

Auftraggeber:
Kanton Luzern
Dienststelle für Verkehr und Infrastruktur (vif)
Abteilung Naturgefahren

Bericht: 13/176

Reinach, Januar 2014

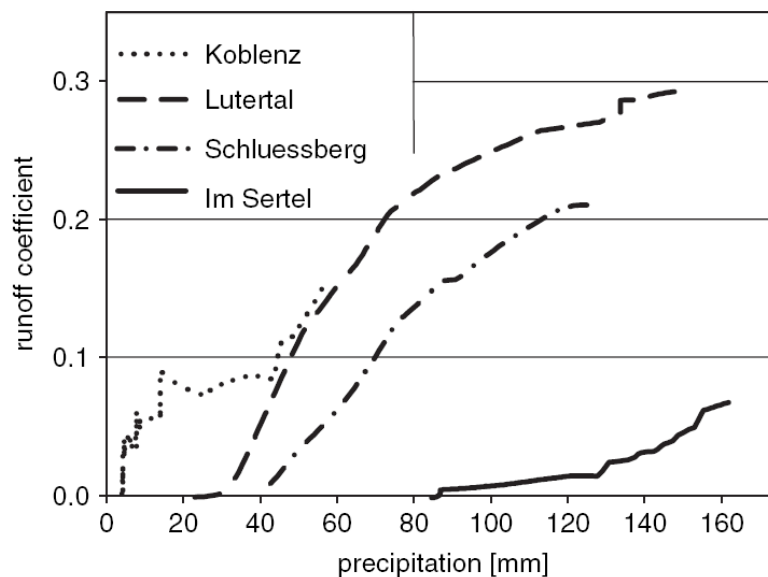
Abb. 4.1: Das Abflusserhalten von mehreren Standorten auf künstliche Beregnung von 8 – 11 mm/h (entspricht einem Dauerregen). Die Standorte Lutertal (Dagmersellen) und Sertel (Reiden) liegen in der Nähe des Hürnbach-EZG. Diese Standorte zeigten eine verzögerte und moderate Abflussreaktion, im Fall von Sertel ist die Reaktion sogar sehr schwach (Kienzler & Naef, 2008).

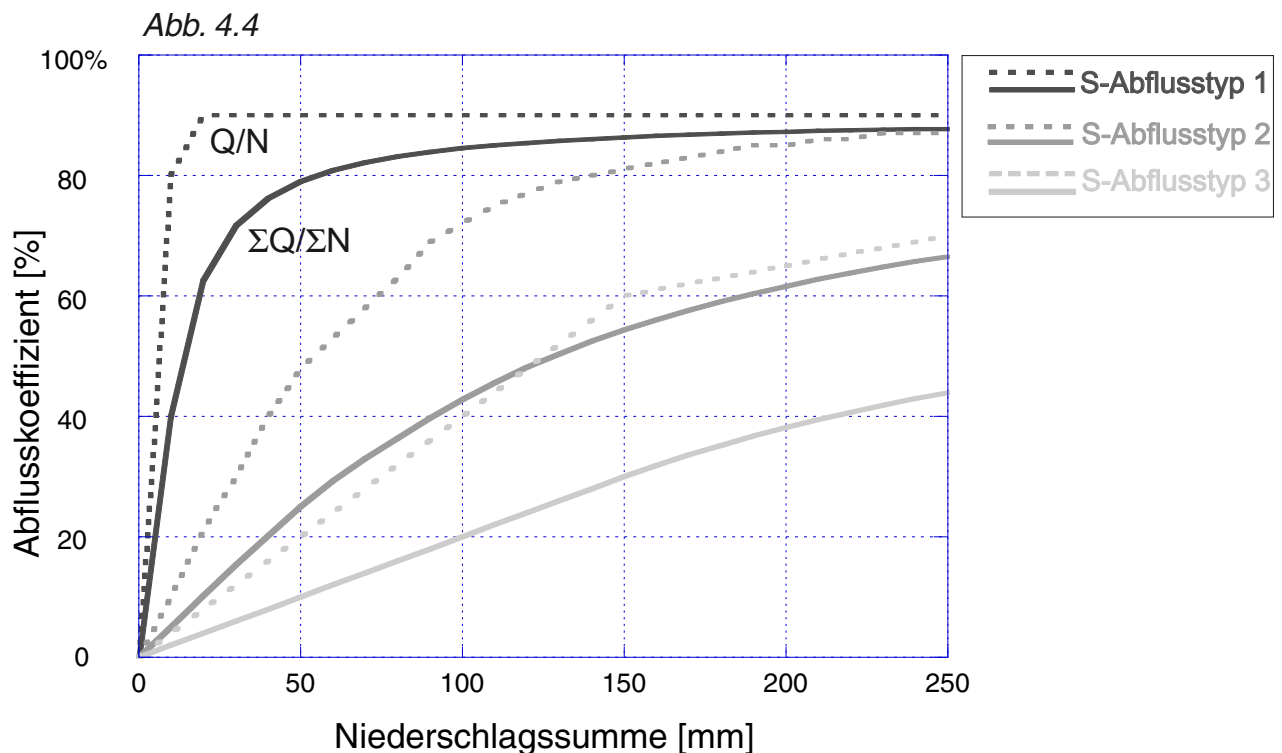
Abb. 4.3, 4.4:

Die Abflussreaktionskurven für natürliche Flächen (Abb. 4.3) und für Siedlungsflächen (Abb. 4.4). Sie definieren den Anteil des abfließenden Niederschlags in Abhängigkeit der Niederschlagssumme. Eingezeichnet ist der Spitzenabflusskoeffizient (Q/N , strichliert) und der Volumenabflusskoeffizient ($\Sigma Q/\Sigma N$, ausgezogene Linie).

Für die Herleitung von Abflussreaktionskurven für natürliche Flächen besteht eine grosse Erfahrung aus zahlreichen Studien. Vergleichbare Erfahrungen für besiedelte Flächen existieren hingegen weniger. Die Abflussreaktionskurven der Siedlungsgebiete beruhen im Wesentlichen auf Erkenntnissen, die im Rahmen der Glattstudie gewonnen wurden (IHW / Scherrer AG, 2002). Demnach fliessen vom Siedlungs-Abflusstyp S1 (2.7 % des EZG) bei einem Niederschlag von 100 mm rund 85 % ab, bei S2 (2.6 % des EZG) 42 % und S3 (3 % des EZG) 20 %.

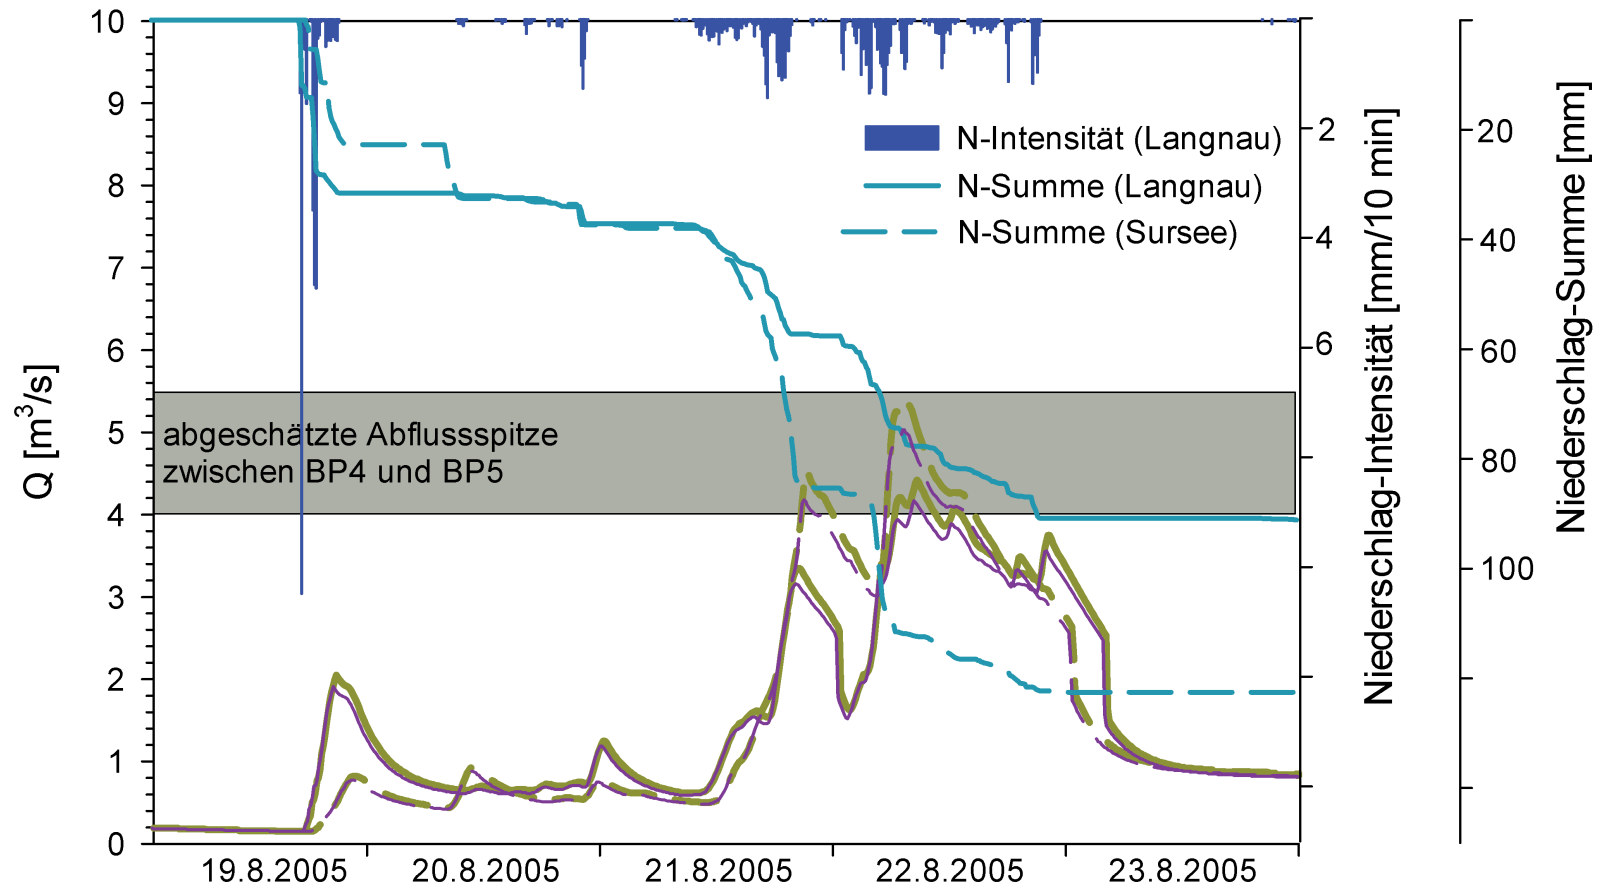
Abb. 5.3:

<p>Berechneter Abfluss am BP 5 mit verschiedenen Niederschlagsverläufen</p> <ul style="list-style-type: none"> — N-Verlauf Langnau - - - N-Verlauf Sursee 	<p>Berechneter Abfluss am BP 4 mit verschiedenen Niederschlagsverläufen</p> <ul style="list-style-type: none"> — N-Verlauf Langnau - - - N-Verlauf Sursee
<p>maximales Stauvolumen im Uffiker Moos berechnet: 22'000 - 40'000 m^3 abgeschätzt: 30'000 - 40'000 m^3</p>

Die mit dem Modell QArea berechneten Abflüsse des Hürnbachs am 19.-23.8.2005 im Vergleich mit den Abschätzungen. Zusätzlich sind die berechneten und abgeschätzten maximalen Stauvolumen im Uffiker Moos dargestellt.

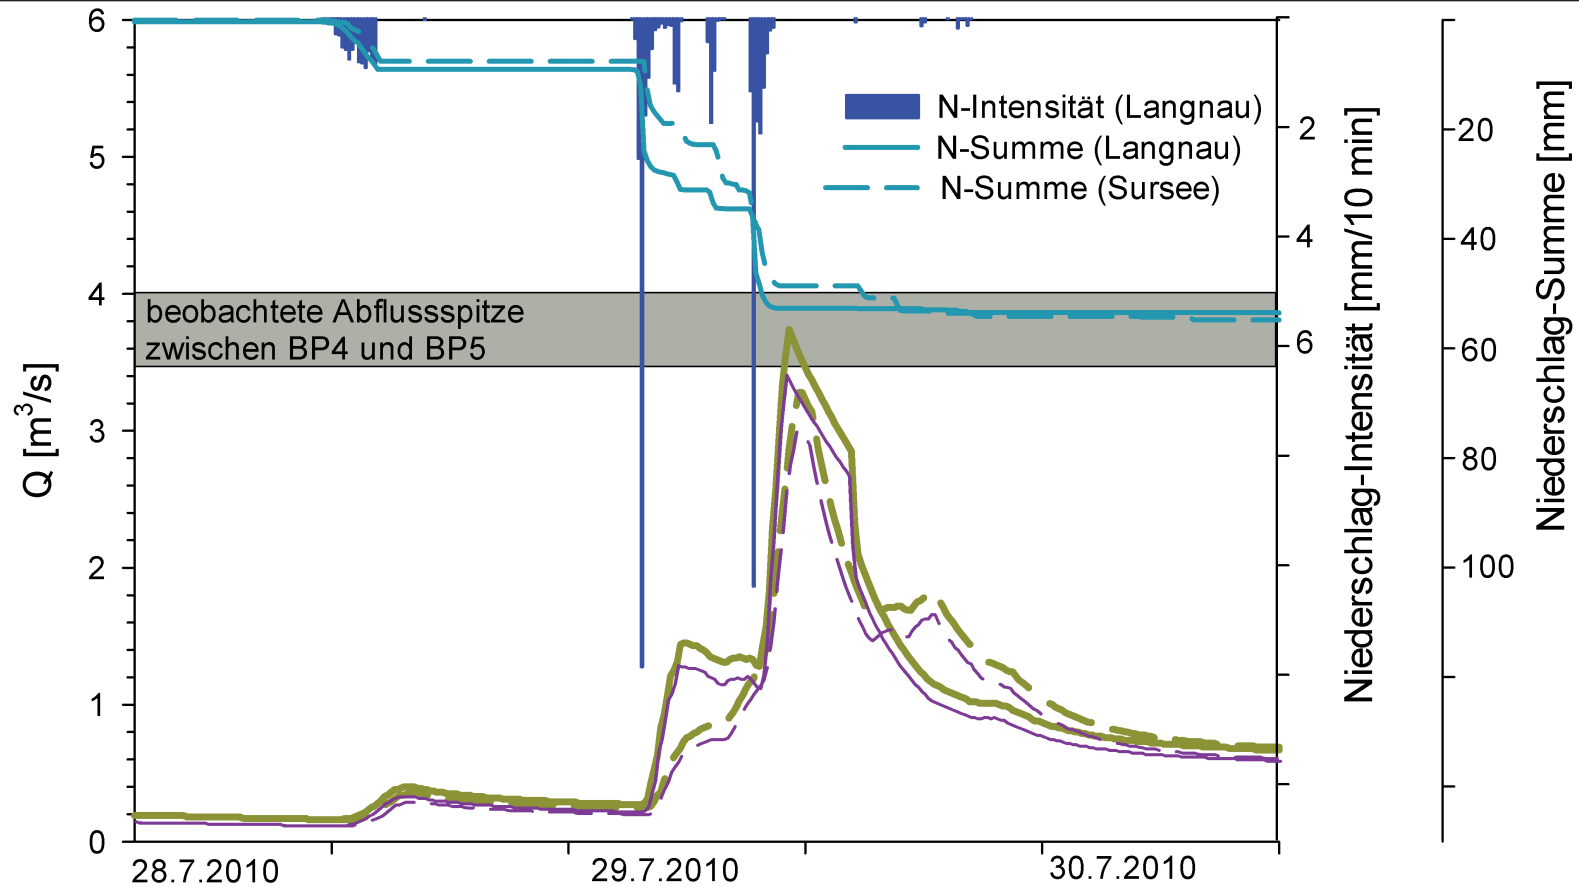
Abb. 5.5

<p>Berechneter Abfluss am BP 5 mit verschiedenen Niederschlagsverläufen</p> <ul style="list-style-type: none"> — N-Verlauf Langnau - - - N-Verlauf Sursee 	<p>Berechneter Abfluss am BP 4 mit verschiedenen Niederschlagsverläufen</p> <ul style="list-style-type: none"> — N-Verlauf Langnau - - - N-Verlauf Sursee
<p>maximales Stauvolumen im Uffiker Moos berechnet: 500 - 2'000 m^3 abgeschätzt: 2'000 - 5'000 m^3</p>

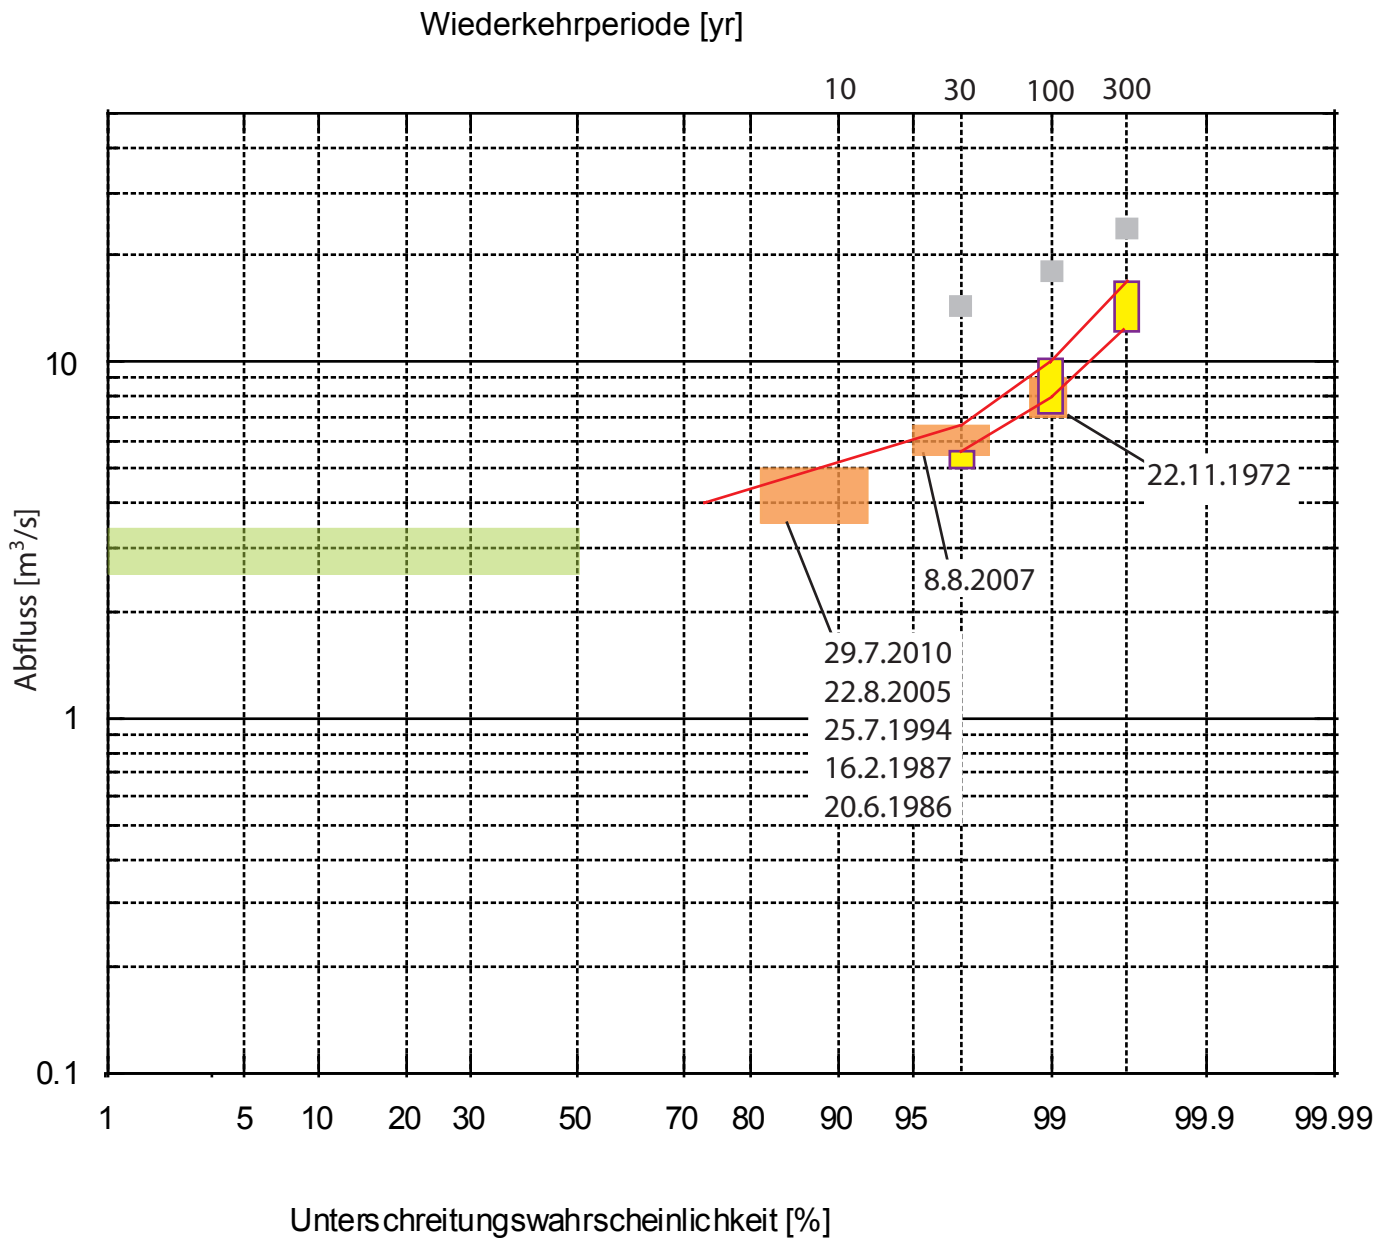
Abb. 6.1: Frequenzdiagramm des Hürnbachs in Dagmersellen (Berechnungspunkt BP5). Eingetragen sind die Ergebnisse der Modellrechnungen (gelbe Rechtecke) sowie die Resultate der historischen Betrachtung (orange). Die rote Linie markiert die vorgeschlagenen Werte der Hochwasserabflüsse bestimmter Jährlichkeit. Die Werte der Gefahrenkarte sind zum Vergleich grau dargestellt.

Die roten Linien markieren den Unsicherheitsbereich für die vorgeschlagenen Hochwasserabflüsse bestimmter Jährlichkeit. Ein HQ₁₀₀ liegt in Dagmersellen beim BP 5 demnach im Bereich von 8 - 10 m³/s. Bedingt durch die besonderen Gegebenheiten des Hürnbach – Einzugsgebiets (EZG) sind die Hochwasserabflüsse vergleichsweise gering. Ein wesentlicher Grund dafür sind die speicherfähigen und gut durchlässigen Böden, die eine schwache Abflussreaktion der natürlichen Flächen des Hürnbach – EZG bedingen. Zudem stellt der renaturierte Bereich des Uffiker Mooses einen natürlichen Retentionsraum mit einem Retentionsvolumen von ca. 138`000 m³ dar, wodurch Hochwasserspitzen wirksam gedämpft werden.

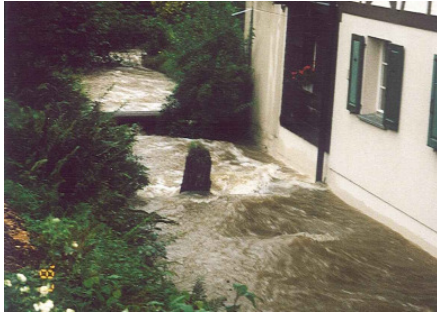
<p>Bildunterschrift: Hochwasser Höhe Weinhof (Aufnahme vom 16.2.1987)</p>	Tagmar + partner (2010b)
1992 - 1994	Wasserbauliche Massnahmen	Im Rahmen des Kantonsstrassenbaus in den Jahren 1992 bis 1994 wurden folgende Abschnitte neu gebaut: Abschnitt Oberdorf von der Querung Luzernerstrasse (Einmündung Zügholzstrasse-Bäckerei Häfliger). Die Brücke Gerbihubelstrasse wurde vorgängig mit dem Bau der Gerbihubelstrasse realisiert. Abschnitt Unterdorf, ab Kanzleiweg (Alter Coop) bis zur alten Post.	Tagmar + partner (2010b)
1994, 25.7.	Gewitter	Dagmersellen : Ausbruch Hürnbach und Überschwemmung.	WSL – Schadendatenbank
1994, 25.7.	Gewitter	Grunddaten--- Einzelereignis: Frequenz: wöchentlich Schadenszentrum: Gemeindegebiet Gewässer: Huernbach,(1196.001,) Bilanzgebiet: 20710 WSL-Grossereignisnr: 94.34 Bemerkungen: Dagmersellen : Ausbruch Hürnbach und Überschwemmung. Schäden---Sachwerte: Wohnhäuser: 0 zerstört (M), beschädigt (O), Nichtzuordnenbar: 0.05 Mio Fr. (A), Total: 0.05 Mio Fr. (A), Verbindung/Infrastruktur:Wald/Landwirtschaft: Landwirtschaftsfläche: ha betroffen (O), 0.01 Mio Fr. (A), Total: 0.01 Mio Fr. (A), Schadenssumme Kanton: Geschätzte Schadenssumme von Ereignis 94.34 für Kanton LU: ca.0.05 bis 0.10 Mio Fr. Prozesse--- Prozesstyp: Wasser/Murgang Hauptprozess: Rutschung, Ueberschwemmung/Hochwasser, Auslösung:	StorMe – Ereignis-Datenbank Kt. Luzern

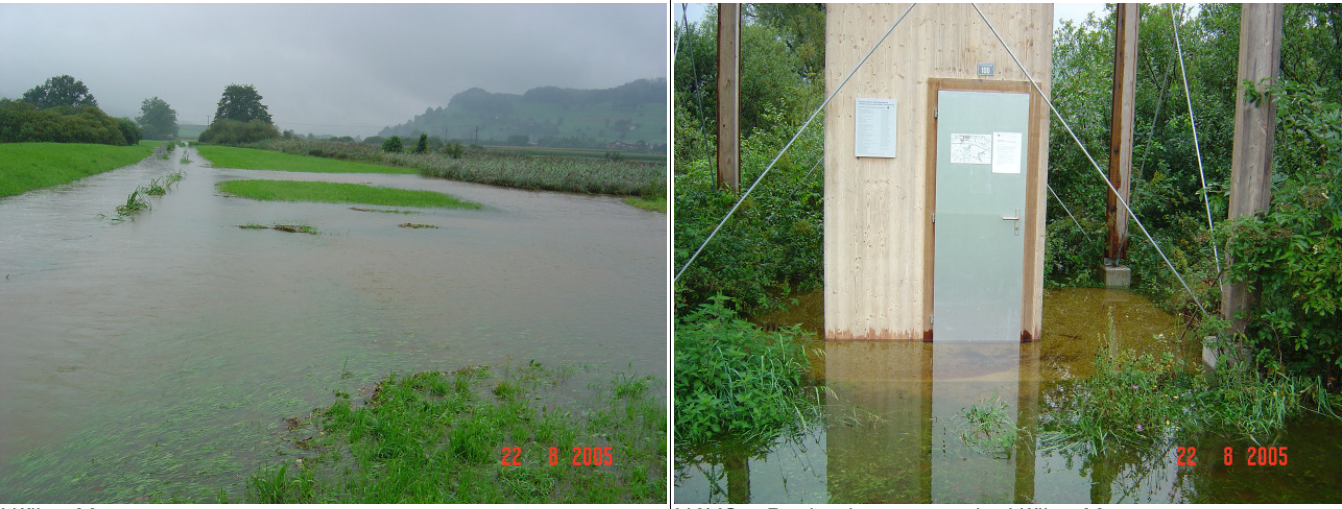
<p>Uffiker Moos</p> <p>NAVO – Beobachtungsturm im Uffiker Moos</p>	Tagmar & Partner
2006, 10.4.		In der Gemeinde Dagmersellen gab es einen Hangrutsch - allerdings ohne Schäden, da dieser oberhalb eines Wohnhauses zum Stillstand kam. Im ganzen Kanton standen die Feuerwehren im Einsatz - so auch in Dagmersellen. Im Gebiet Reckenbühl (Nähe Hürnbach) musste am Morgen der Keller eines Einfamilienhauses ausgepumpt werden.	WSL – Schadendatenbank
2007, 8.8.	Dauerregen	Anhaltender Regen hat in der Schweiz Flüsse über die Ufer treten lassen, Keller geflutet und Strassen überschwemmt. Der Kanton Luzern rief am Abend des 8.8.07 den Kantonalen Krisenstab zusammen. Mehr als 1500 Feuerwehrleute standen in der Nacht im ganzen Kanton im Einsatz. Am Mittag des 9.8.07 konnte der Krisenstab wieder Entwarnung geben. Die Gebäudeversicherung rechnete kurz nach dem Ereignis mit 600 - 800 Schadenfällen und einer Schadensumme von 6 - 8 Mio.	WSL – Schadendatenbank

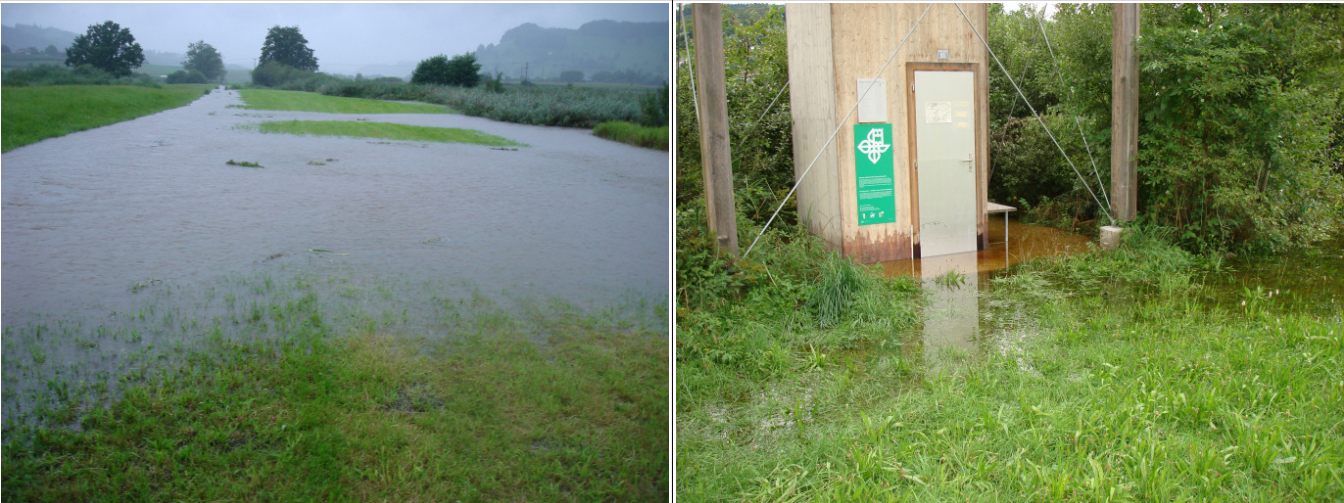
<p>Uffiker Moos</p> <p>NAVO – Beobachtungsturm im Uffiker Moos</p>	Tagmar & Partner
2009	Wasserbauliche Massnahme	Revitalisierung Hürnbach im Bereich Uffiker Moos: Die Planaufgabe für das Projekt erfolgte im Jahre 2002. Die Bewilligung des Regierungsrats erfolgte am 28. August 2007, der Baustart war am 21. April 2009. [...] Bereits ein Jahr nach der Pflanzaktion kann beobachtet werden, dass die Sträucher und Bäume sehr gut gediehen sind. [...] Die zahlreichen Lenkbuhnen und die unterschiedlichen Sohlenbreiten funktionieren sehr gut. Vertiefungen, Auflandungen und Kolke entstehen wie vorgesehen spontan und verändern sich stetig.	Gassmann (2010)
2010	Wasserbauliche Massnahme	Der Ausbau des Hürnbaches von Buchs bis Unterzühholz (Autobahnunterführung) konnte im Jahr 2010 realisiert werden.	Tagmar + partner (2010b)

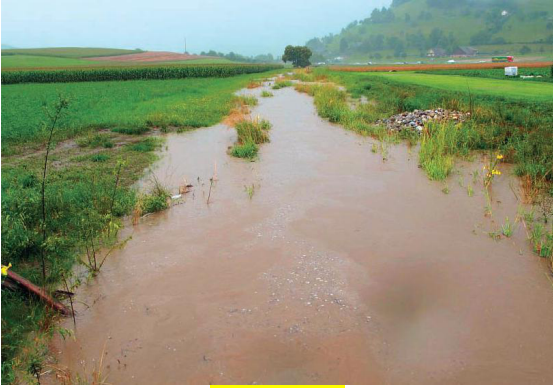
<p style="text-align: center;">Uffiker Moos</p>	Gassmann (2010)

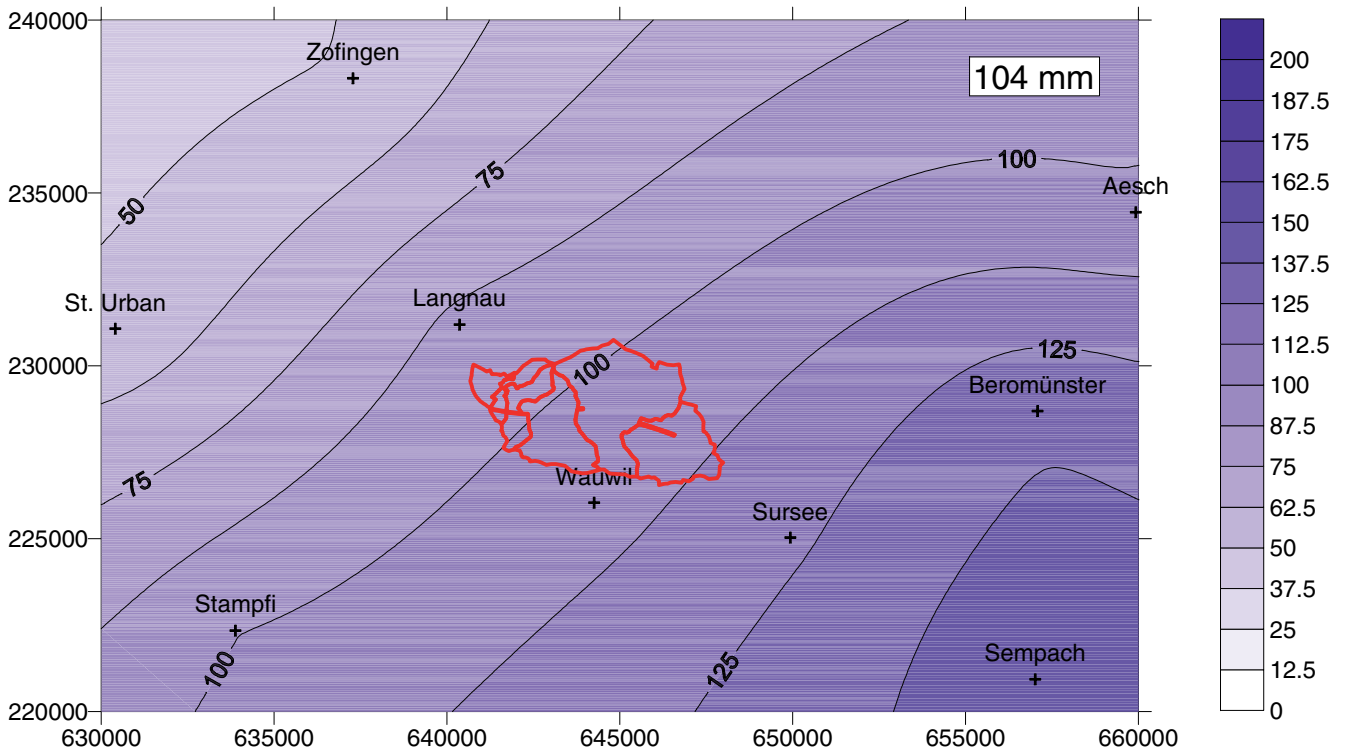
Anhang 3a: Räumliche Niederschlagsverteilungen während grosser Ereignisse in der Umgebung des Hürnbach-Einzugsgebiets. Oben: 18.-22.11.1972 (Gebietsniederschlagssumme: 130 mm), Unten: 19.-22.8.2005 (Gebietsniederschlagssumme: 104 mm).

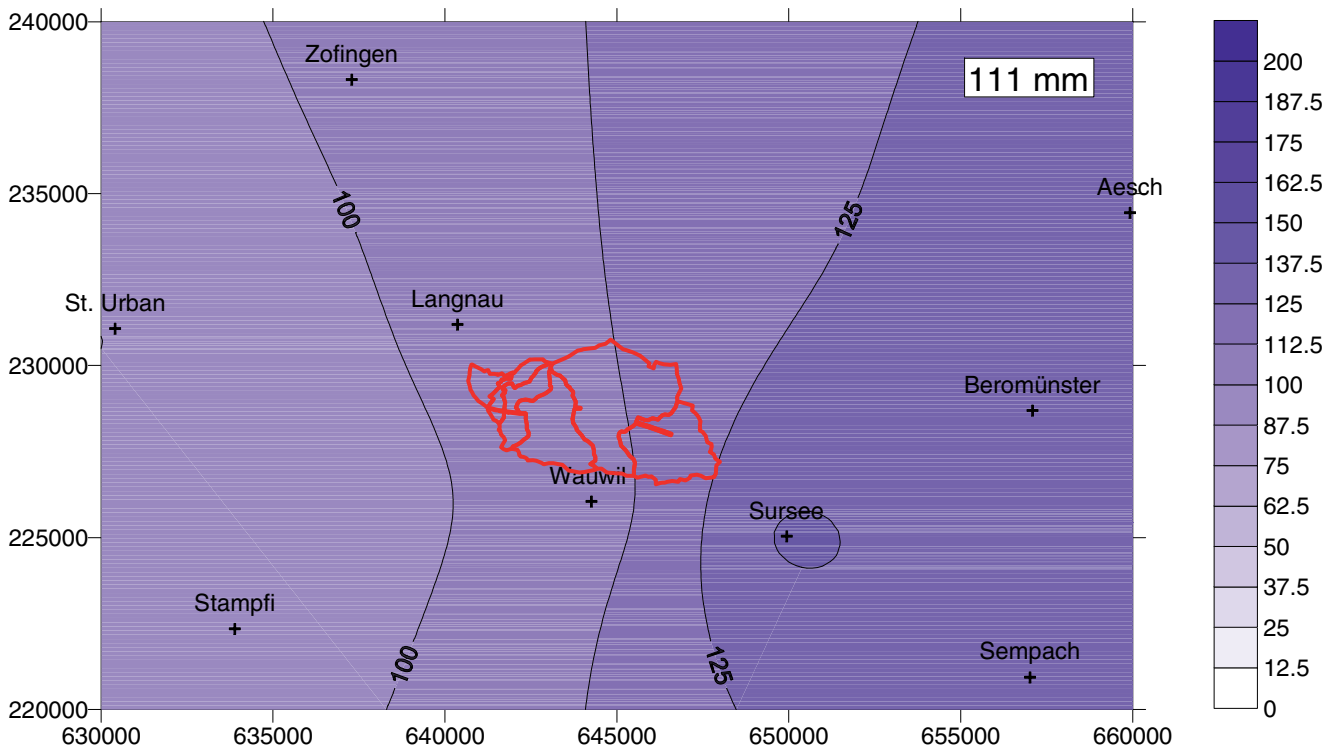
Anhang 3b: Räumliche Niederschlagsverteilungen während grosser Ereignisse in der Umbegung des Hürnbach-Einzugsgebiets. Oben: 7.-9.8.2007 (Gebietsniederschlagssumme: 111 mm), Unten: 28.-30.7.2010 (Gebietsniederschlagssumme: 52 mm).

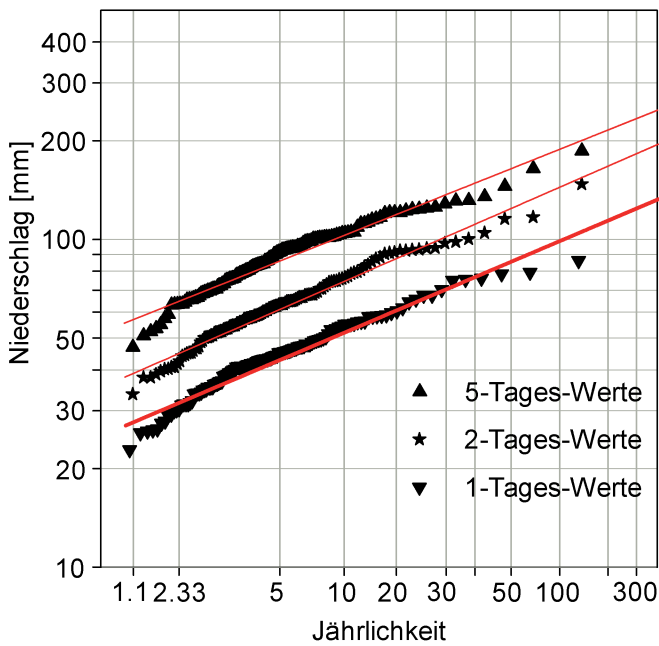
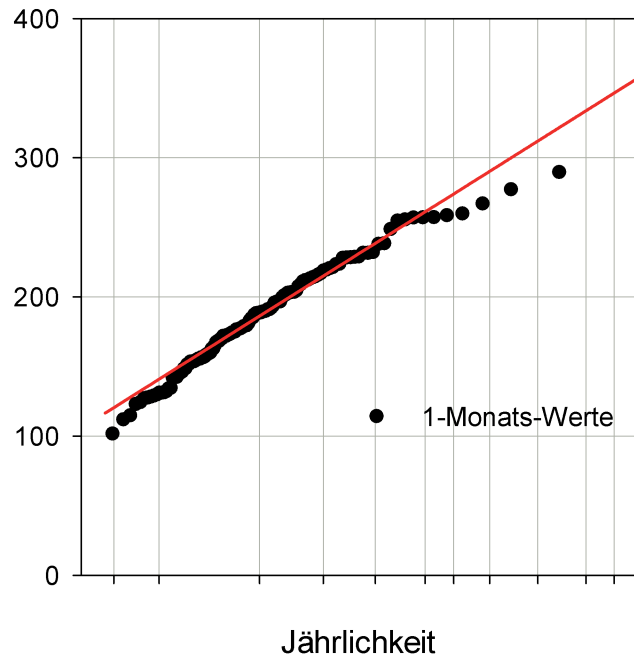
<h1>Zofingen</h1> <h2>1883 - 2012</h2>	Regen und Schnee berücksichtigt
	1. Extremalverteilung: 1-Monats-Maxima
	2. Extremalverteilung: 1-, 2-, 3- und 5-Tages-Maxima
	Normalverteilung: 3-Monats- u. Jahres-Maxima

Anhang 6a: Ergebnisse der Extremwertstatistischen Auswertung der Niederschlagswerte der Station Zofingen.
