Hydrologische Grundlagen für den Götzentalbach in Dierikon (Kt. LU)

unter Berücksichtigung des Hochwassers vom 7. Juni 2015

Auftraggeber:
Verkehr und Infrastruktur des Kt. Luzern (vif)
Abteilung Naturgefahren

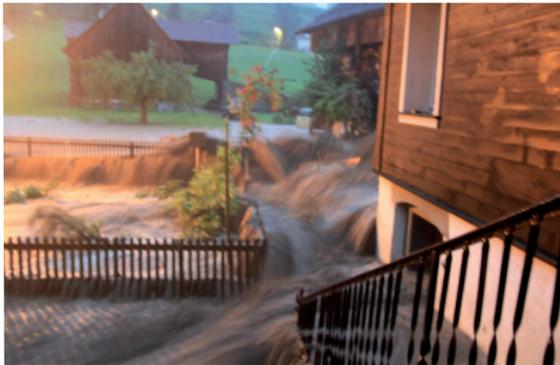
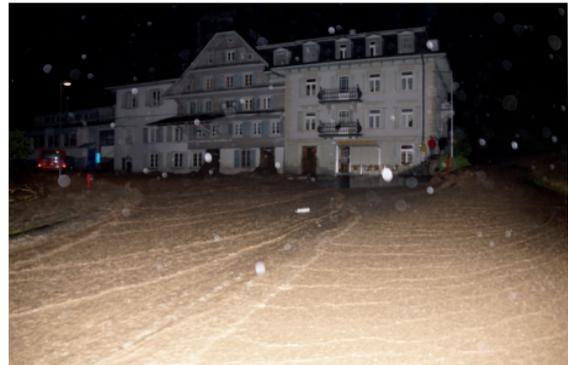
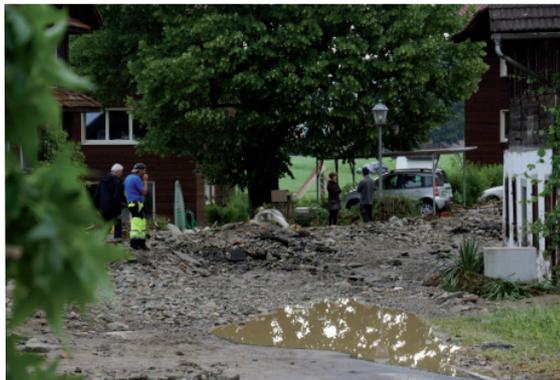
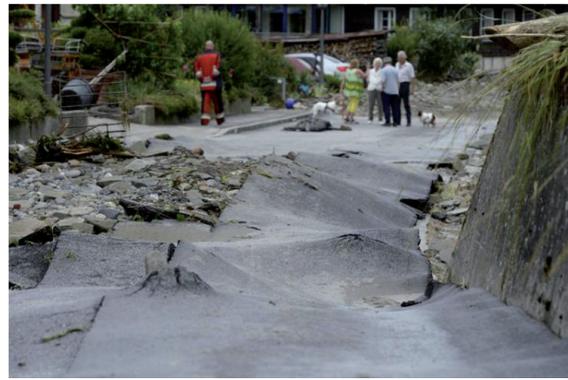
*Während (oben) und nach (unten) dem Hochwasser vom 7. Juni 2015 am Götzentalbach in Dierikon Eintwurf
(Fotos: Guido Baumgartner, Rudolf Gilli, OekoB).*

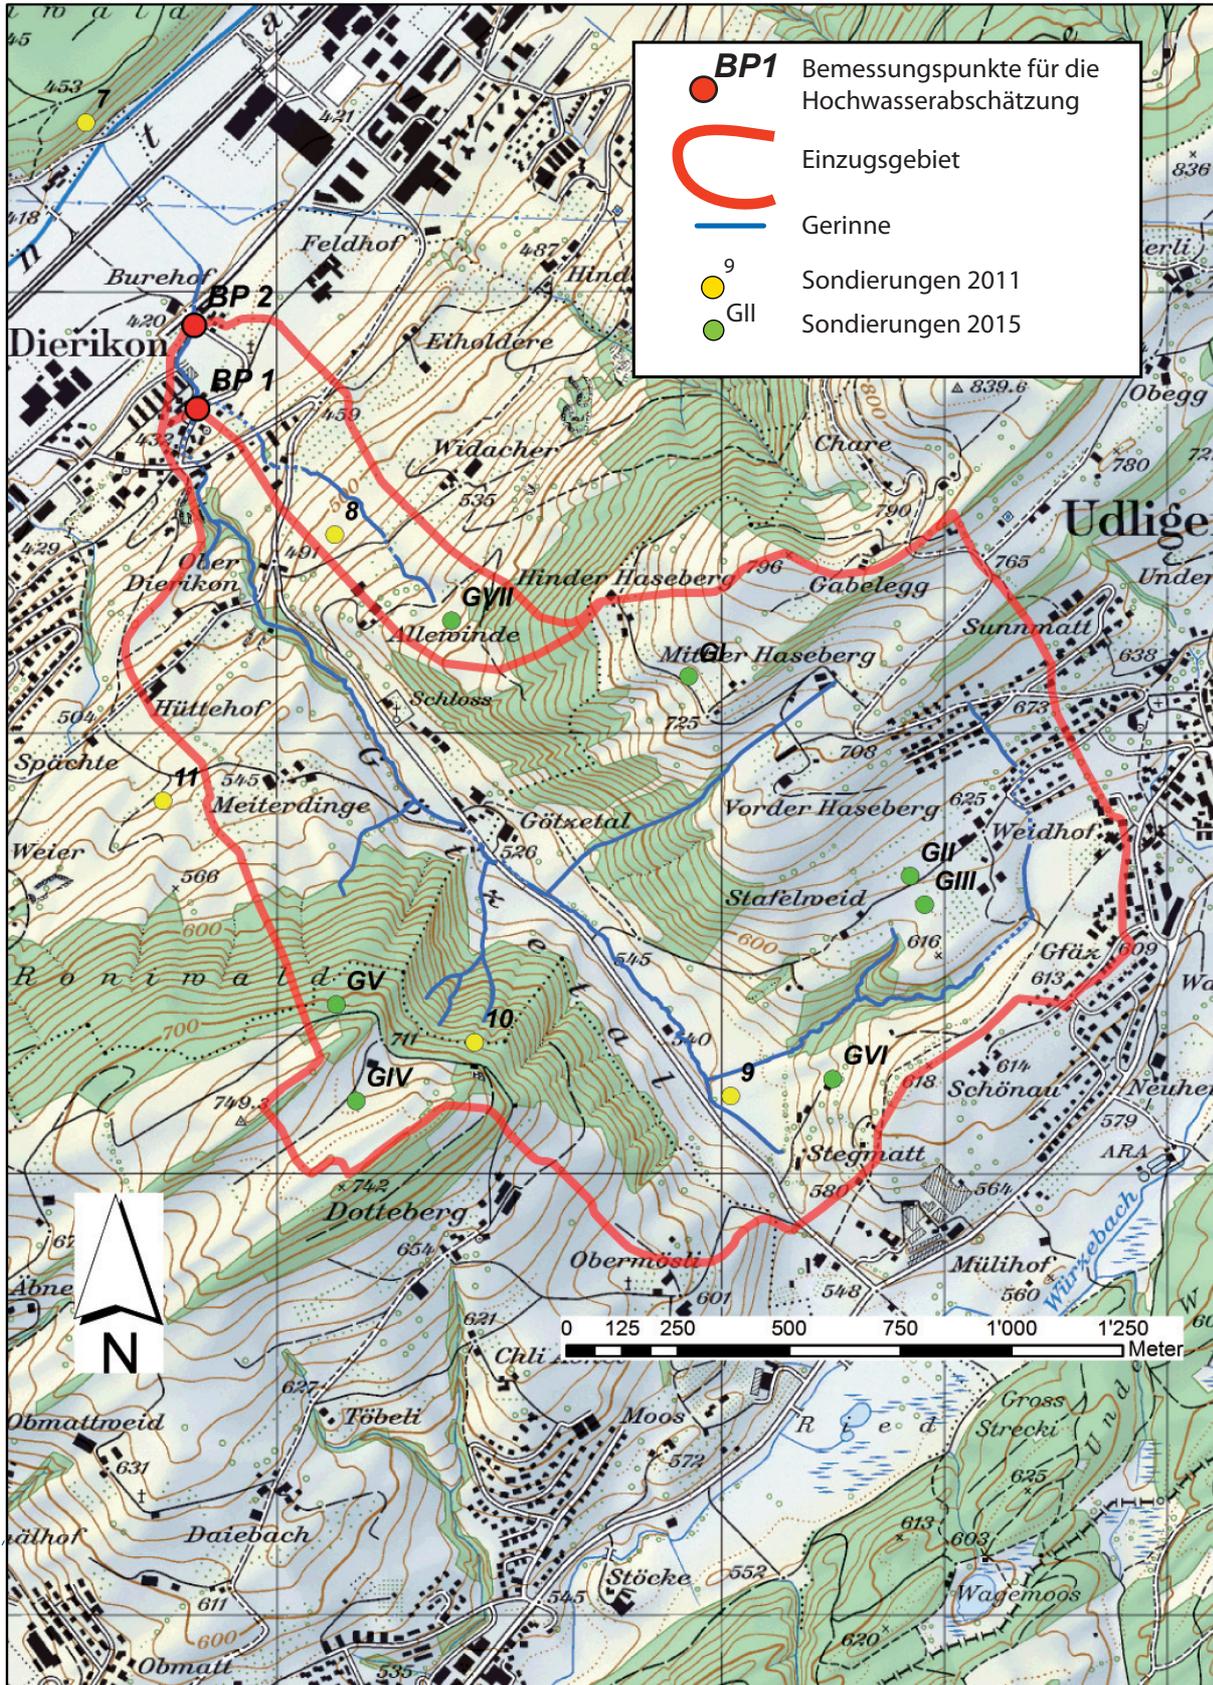
Abb. 1.1: Übersicht des Einzugsgebiets des Götzentalbachs mit den Teileinzugsgebiets, den Bemessungspunkten und den Sondierungen.

Diese Kennwerte beziehen sich auf die in Abbildung 1.1 aufgeführten Teileinzugsgebiete.

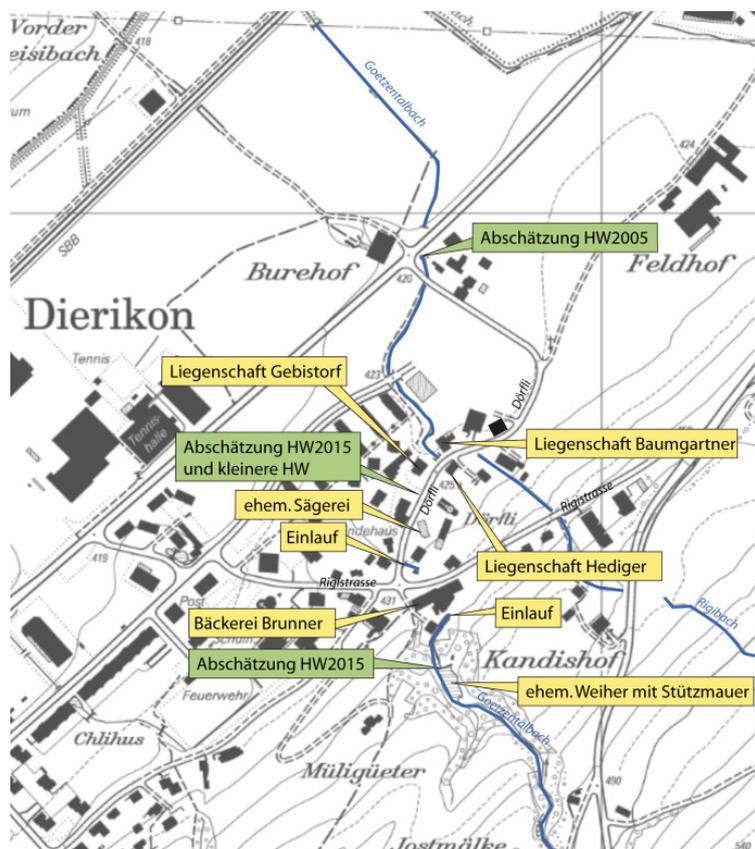
Abb. 3.1: Die wesentlichen Stellen im Zusammenhang mit dem Hochwasser 2015 am Götzentalbach.

Im Anhang 1 sind sämtliche Informationen über historische Hochwasser detailliert zusammengestellt. Als kleiner Bach findet der Götzentalbach in Zeitungen und Chroniken (z.B. Röthlisberger, 1991) kaum Erwähnung, während von der grösseren Ron oft die Rede ist. Deshalb spielen Befragungen von Gewährspersonen (Kap. 1.4), die entlang des Baches wohnen, eine wichtige Rolle. Die wesentlichen Stellen im Bereich des Dorfes Dierikon sind in Abbildung 3.1 dargestellt.

Oberhalb der Bäckerei Brunner befand sich lange Zeit ein Weiher, welcher der Sägerei diente. Die Stützmauer mit der Auslaufsektion und der alte Damm sind heute noch sichtbar. Der Weiher verlandete ab den 1970er-Jahren zunehmend und vor allem durch das Geschiebe des Hochwassers 2005.

Bei der Bäckerei Brunner wird der Bach in ein Rohr geleitet, das die Bäckerei und die Rigi-Strasse unterquert ($d_{\text{Min}} = 1.25 \text{ m}$). Unterhalb der Rigi-Strasse kommt der Bach für wenige Meter nochmals zum Vorschein bevor er in ein Rohr ($d = 0.8 \text{ m}$) kleinerer Kapazität geführt wird. Der Bach fliesst unterirdisch unter einzelnen Gebäuden und in der Dörflistrasse bis zu den Liegenschaften Baumgartner und Hediger. Dort macht er eine Linkskurve und vereinigt sich mit dem kleineren Rigibach. Ab der Liegenschaft Baumgartner läuft er wieder offen.

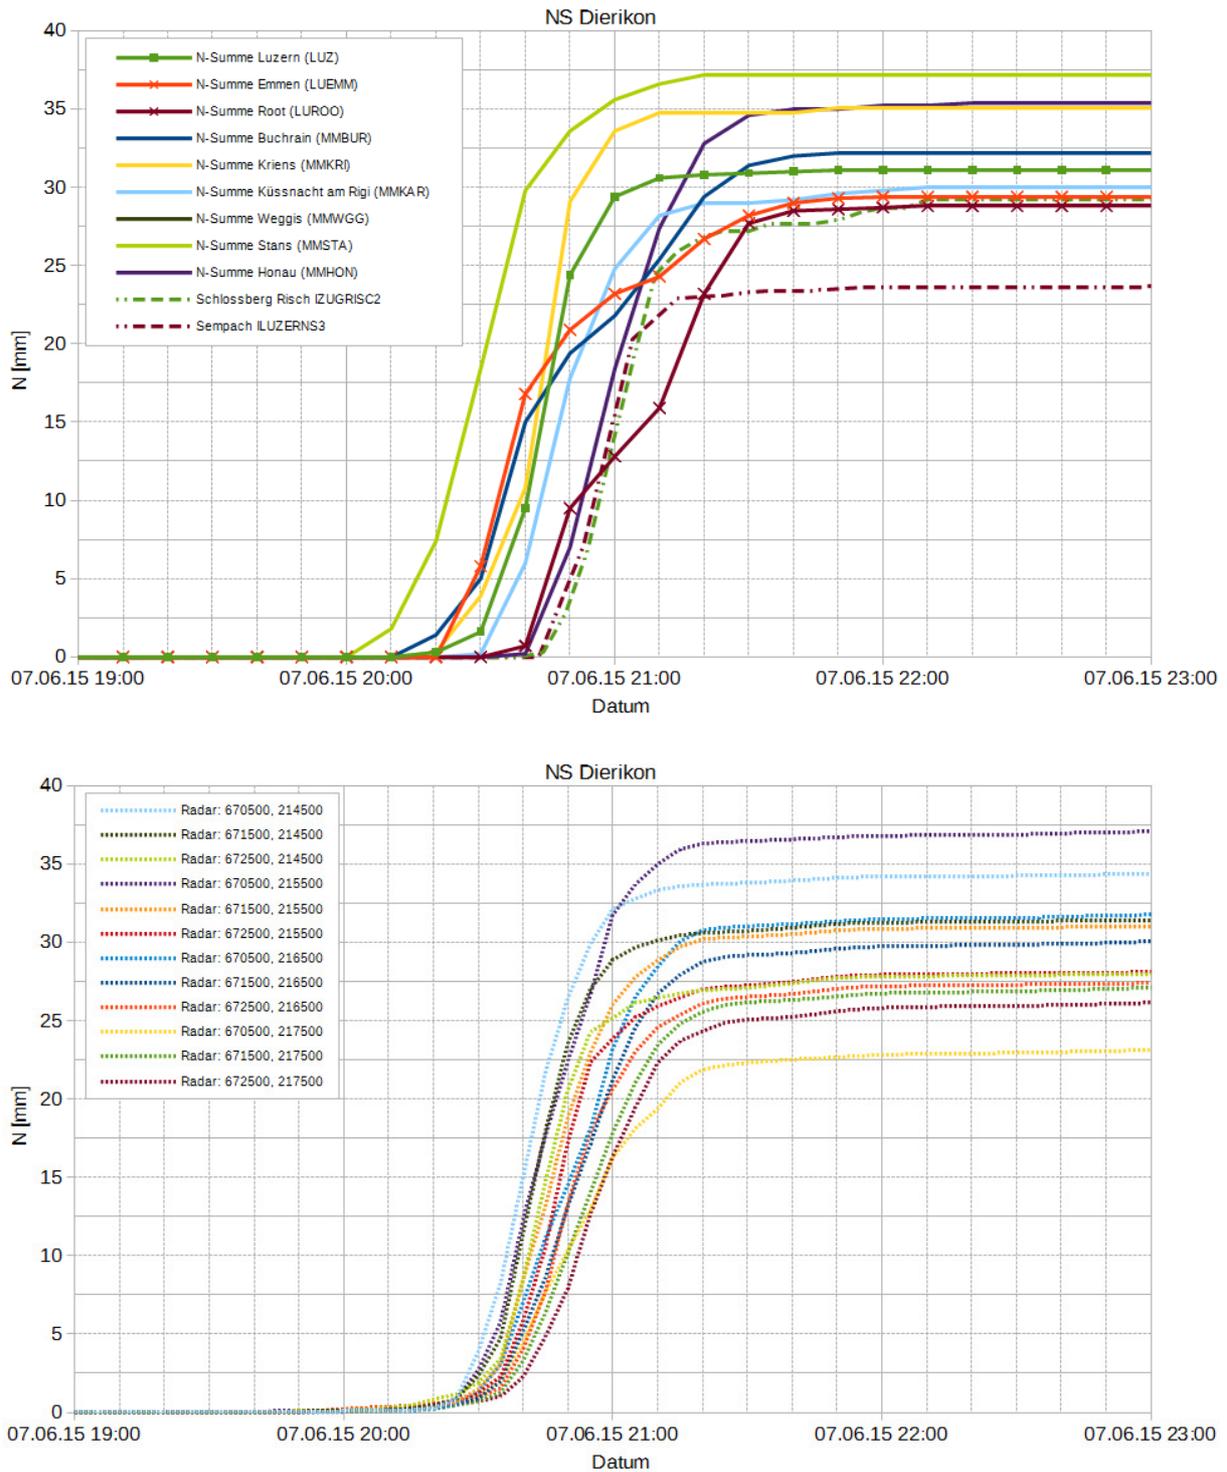
Abb. 3.2: Niederschlagsverlauf des Ereignisses vom 7.6.2015 aufgrund der Bodenstationen (oben), und der Radardaten (unten).

Niederschlagsverlauf: Verschiedene kontinuierliche Niederschlagsmessungen in der Umgebung des EZG zeigen den zeitlichen Verlauf gut auf (Abb. 3.2).

Der Niederschlag setzte gemäss Abbildung 3.2 um 20:30 Uhr ein. 45 Min. später, um 21.15 Uhr, war der Hauptniederschlag bereits vorbei. Die Niederschlagssumme liegt bei allen Stationen und auch beim Radar zwischen 22 und 38 mm (Abb. 3.2 und 3.3). Die maximale Niederschlagsintensität im Götzenthal hätte demnach nur etwa 45 mm/h betragen. Die relativ kleine Niederschlagsmenge überrascht angesichts der grossen Abflüsse und verheerenden Schäden, die beobachtet wurden. Es wird vermutet, dass der Kern des Starkniederschlags weder von den umliegenden Niederschlagsstationen noch vom Radar erfasst wurde.

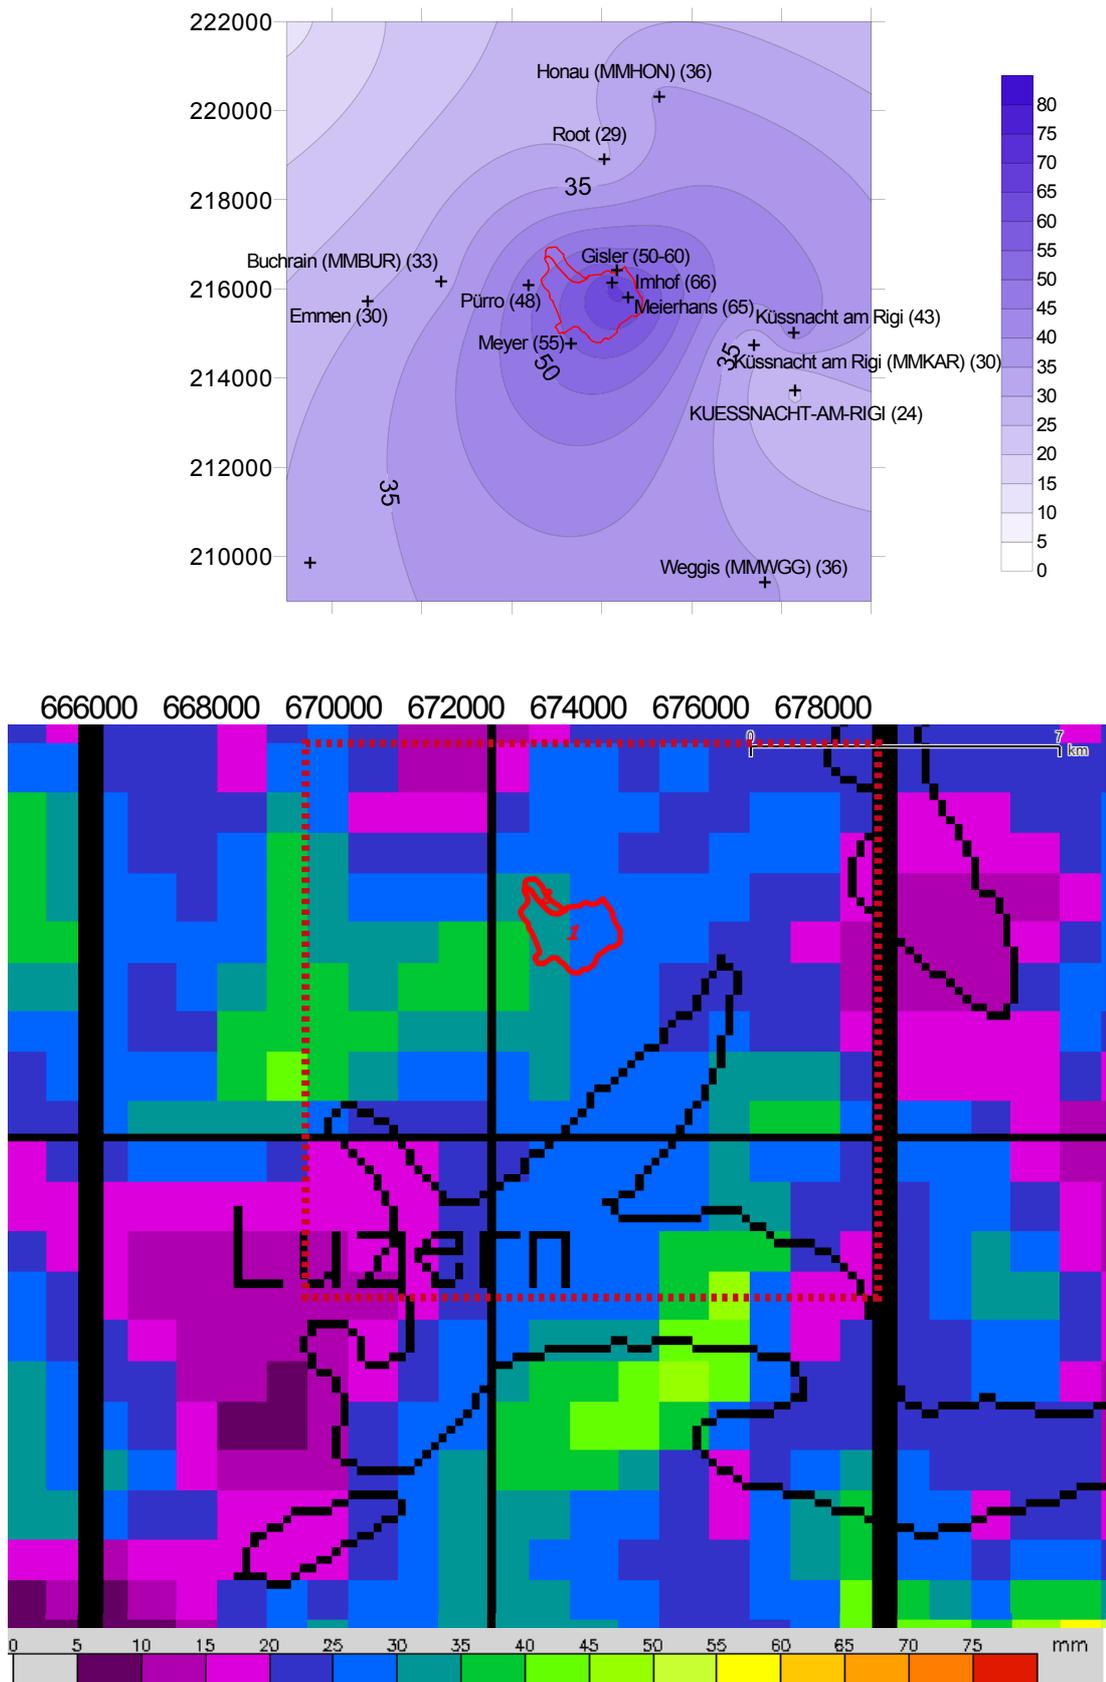
Abb. 3.3: Niederschlagsverteilung anhand der Bodendaten (oben) und der Radardaten (unten) für das Ereignis vom 7.6.2015

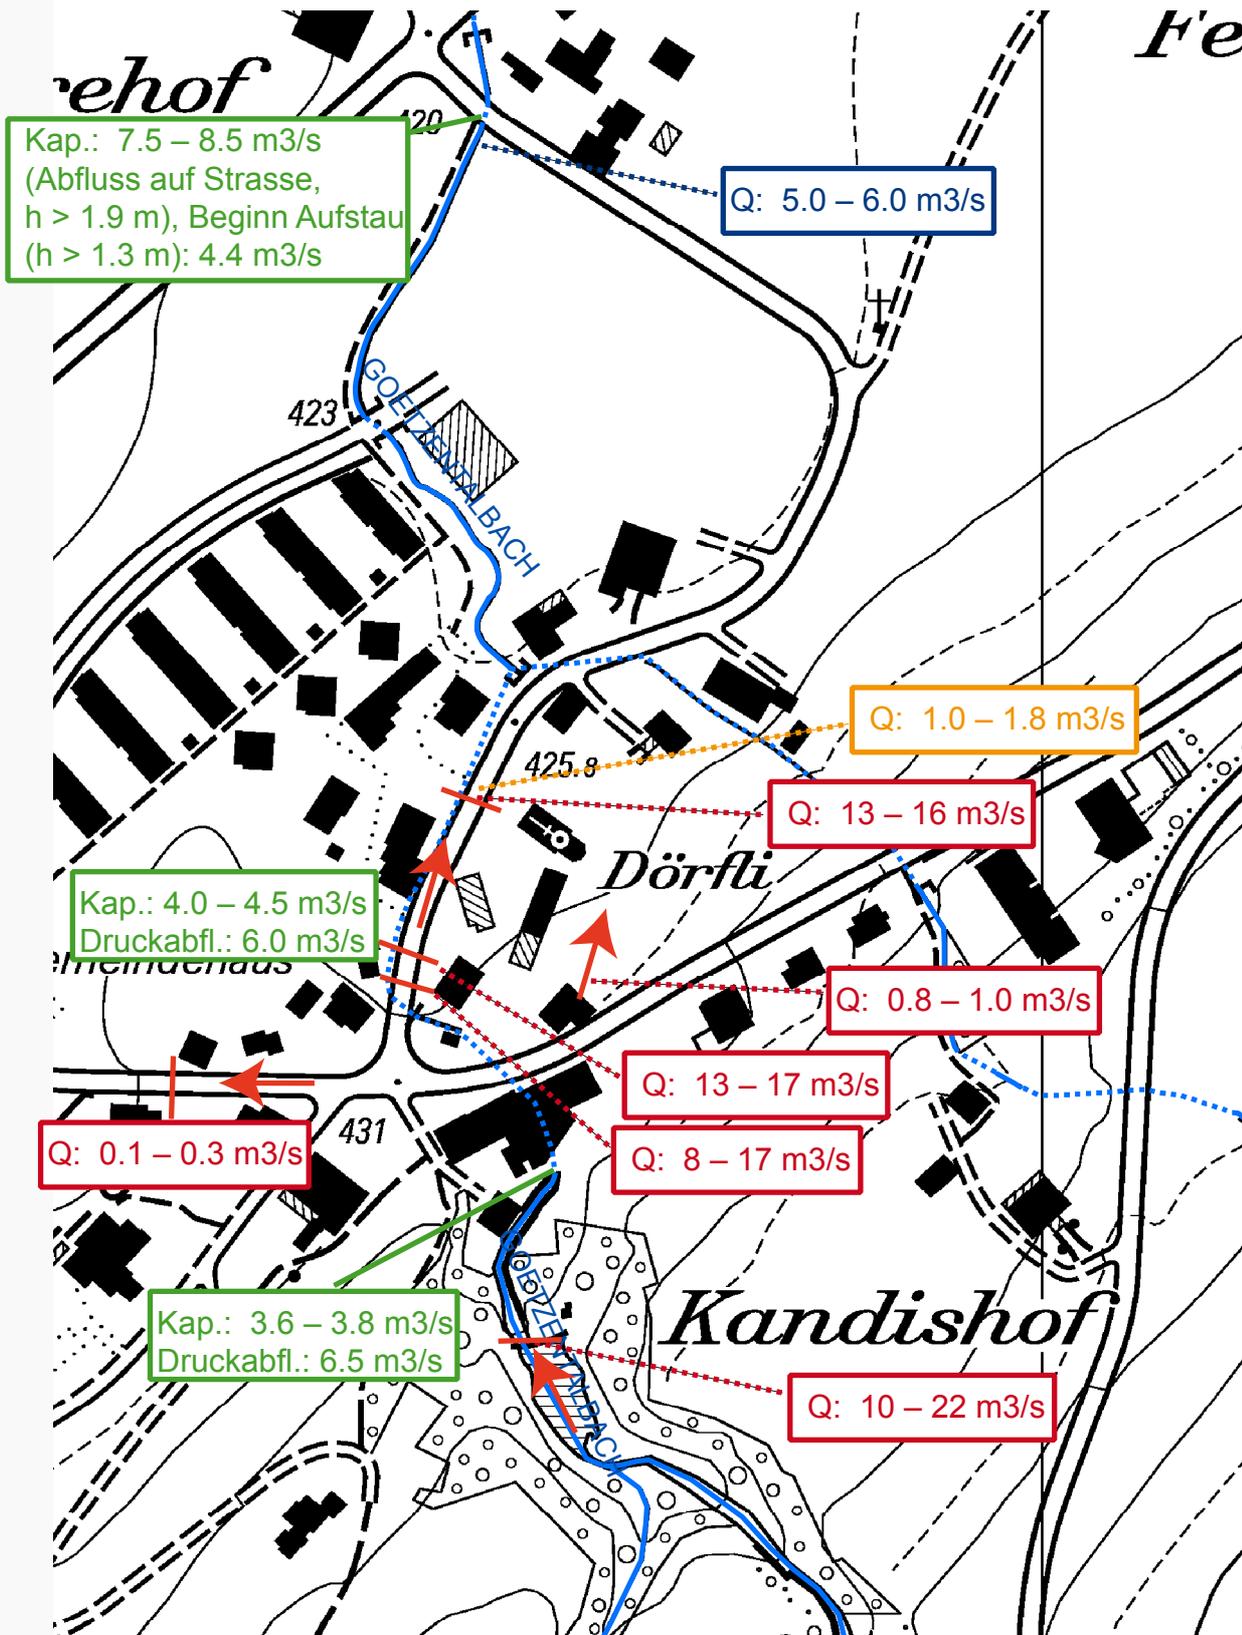
Abb. 3.4: Kapazität der Eindolungen (grün), sowie Abschätzung der Abflussspitzen während des Hochwassers vom 7.6.2015 (rot), resp. des Hochwassers vom 7./8.8.2005 (blau) und mehrerer kleineren Hochwassern z.B. 2014 (orange).

Anhand von Aussagen und Fotos während und nach dem Ereignis konnte die Grösse der Abflussspitze an verschiedenen Stellen abgeschätzt werden. Demnach lag die Abflussspitze zwischen 13 und 16 m³/s (Abb. 3.4).

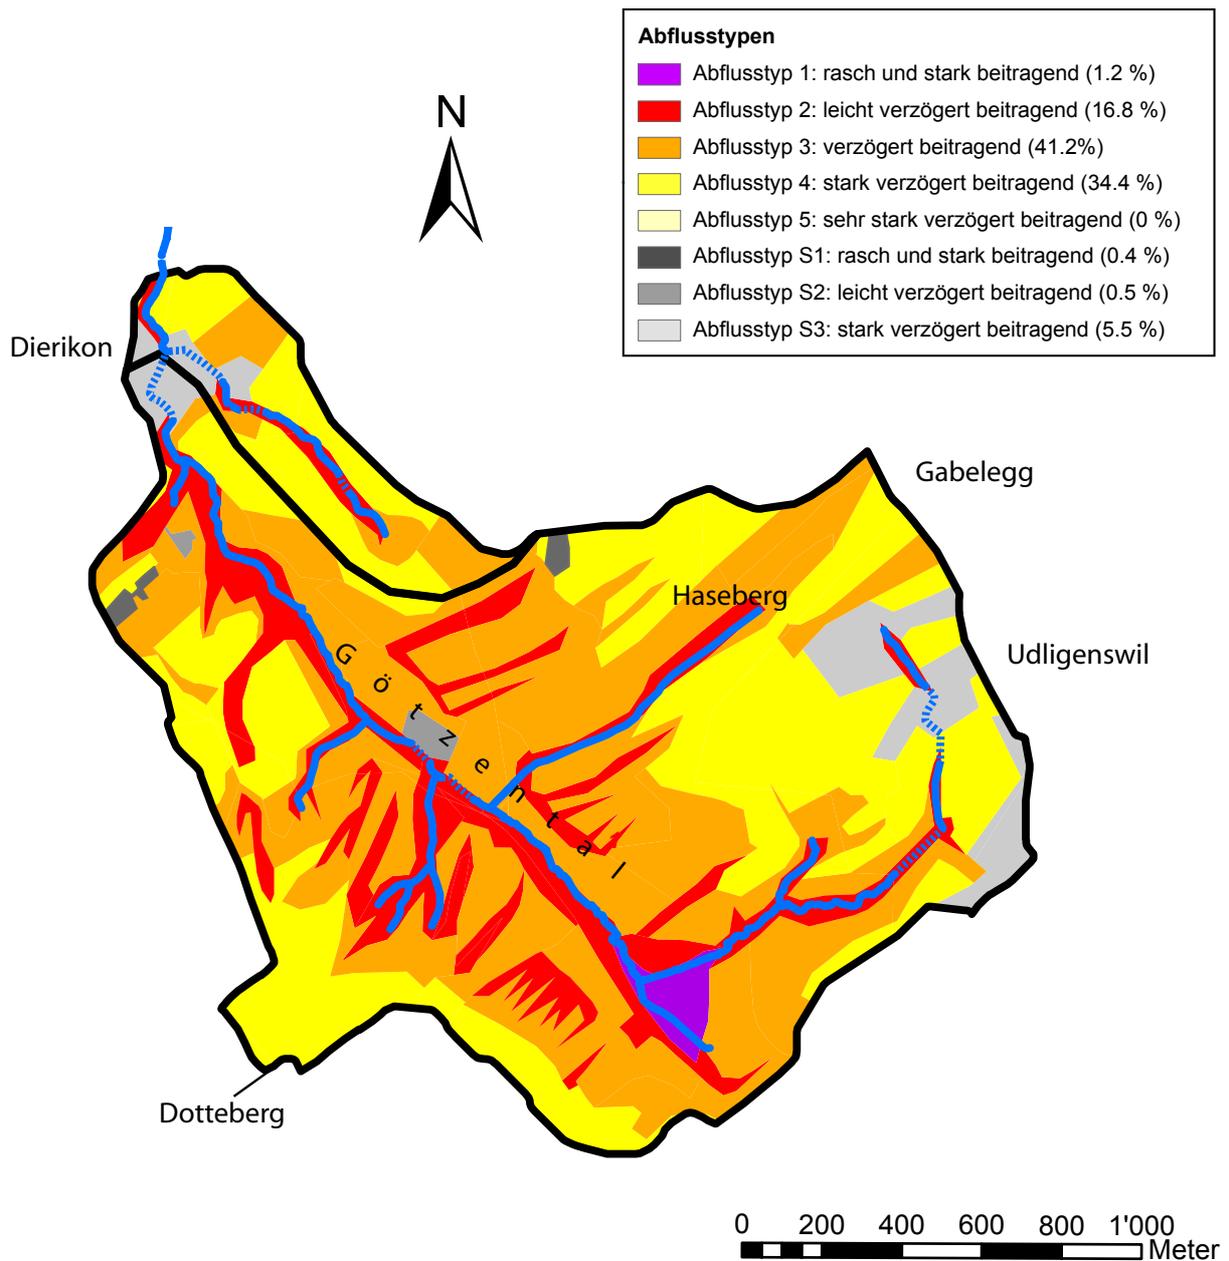
Abb. 4.1: Flächen ähnlicher Abflussbereitschaft (Abflusstypen) im Einzugsgebiet des Götzentalbachs.

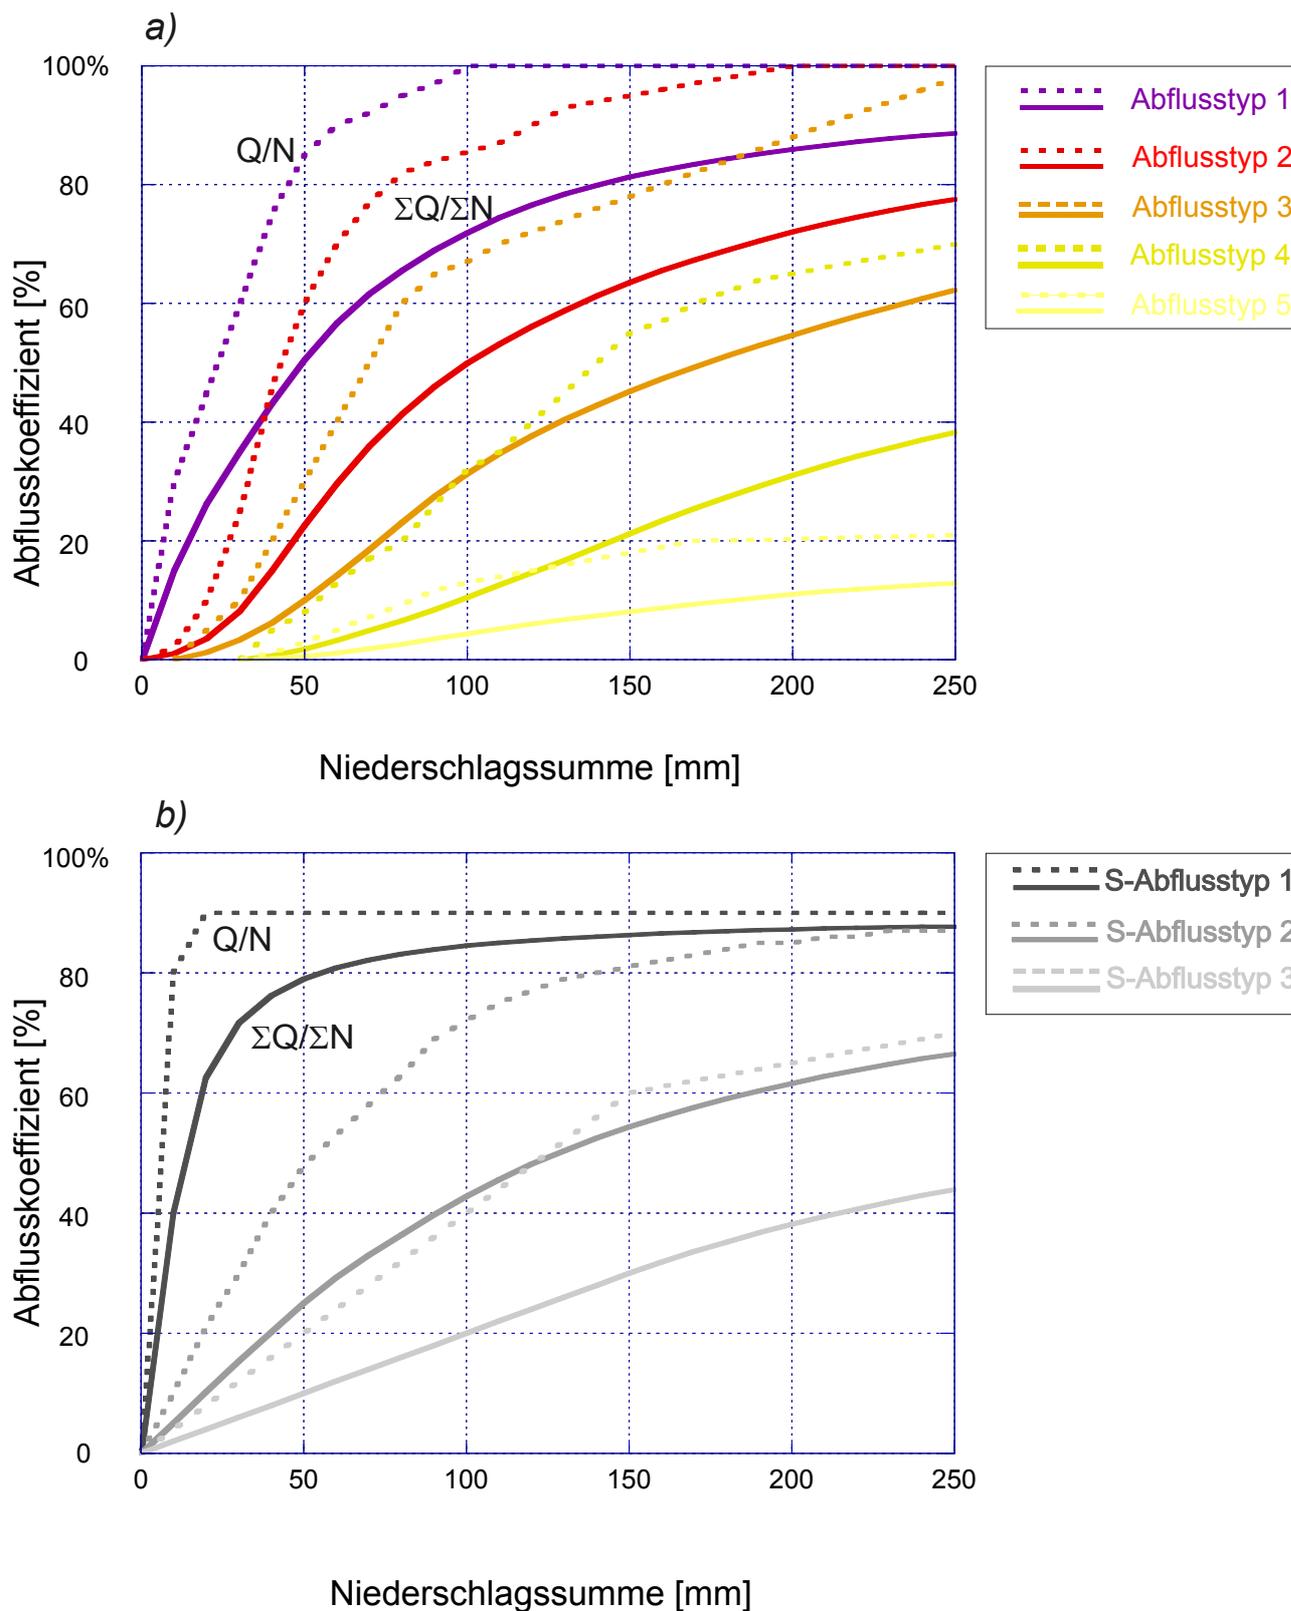
Abb. 4.2: Die Abflussreaktionskurven für natürliche Flächen (Abb. 4.2a) und für Siedlungsflächen (Abb. 4.2b). Sie definieren den Anteil des abfließenden Niederschlags in Abhängigkeit der Niederschlagssumme. Eingetragen ist der Spitzenabflusskoeffizient (Q/N , strichliert) und der Volumenabflusskoeffizient ($\Sigma Q/\Sigma N$, ausgezogene Linie).

Abbildung 4.2 zeigt die Abflussreaktionskurven für natürliche Flächen. Auf der Grundlage von Beregnungsversuchen (Scherrer, 1997) wurden den fünf Abflusstypen der natürlichen Flächen je eine Abflussreaktionskurve zugeordnet. Die Kurven beschreiben den Anteil des abfliessenden Niederschlags in Abhängigkeit der Niederschlagsmenge. Eingetragen sind die Spitzen- und die Volumenabflusskoeffizienten. Letztere zeigen, dass von den flächenmässig dominierenden Abflusstypen 3 und 4 der natürlichen Flächen (22.3% resp. 68.2 % des EZG) bei einem Niederschlag von 100 mm rund 30 % resp. 10 % abfliesst. Die Abflusstypen (Abb. 4.1) und die Abflussreaktionskurven (Abb. 4.2) sind eine wichtige Grundlage für das Niederschlag-Abfluss-Modell (NAM). Sie beschreiben im Wesentlichen die Abflussbildung des Gebiets.

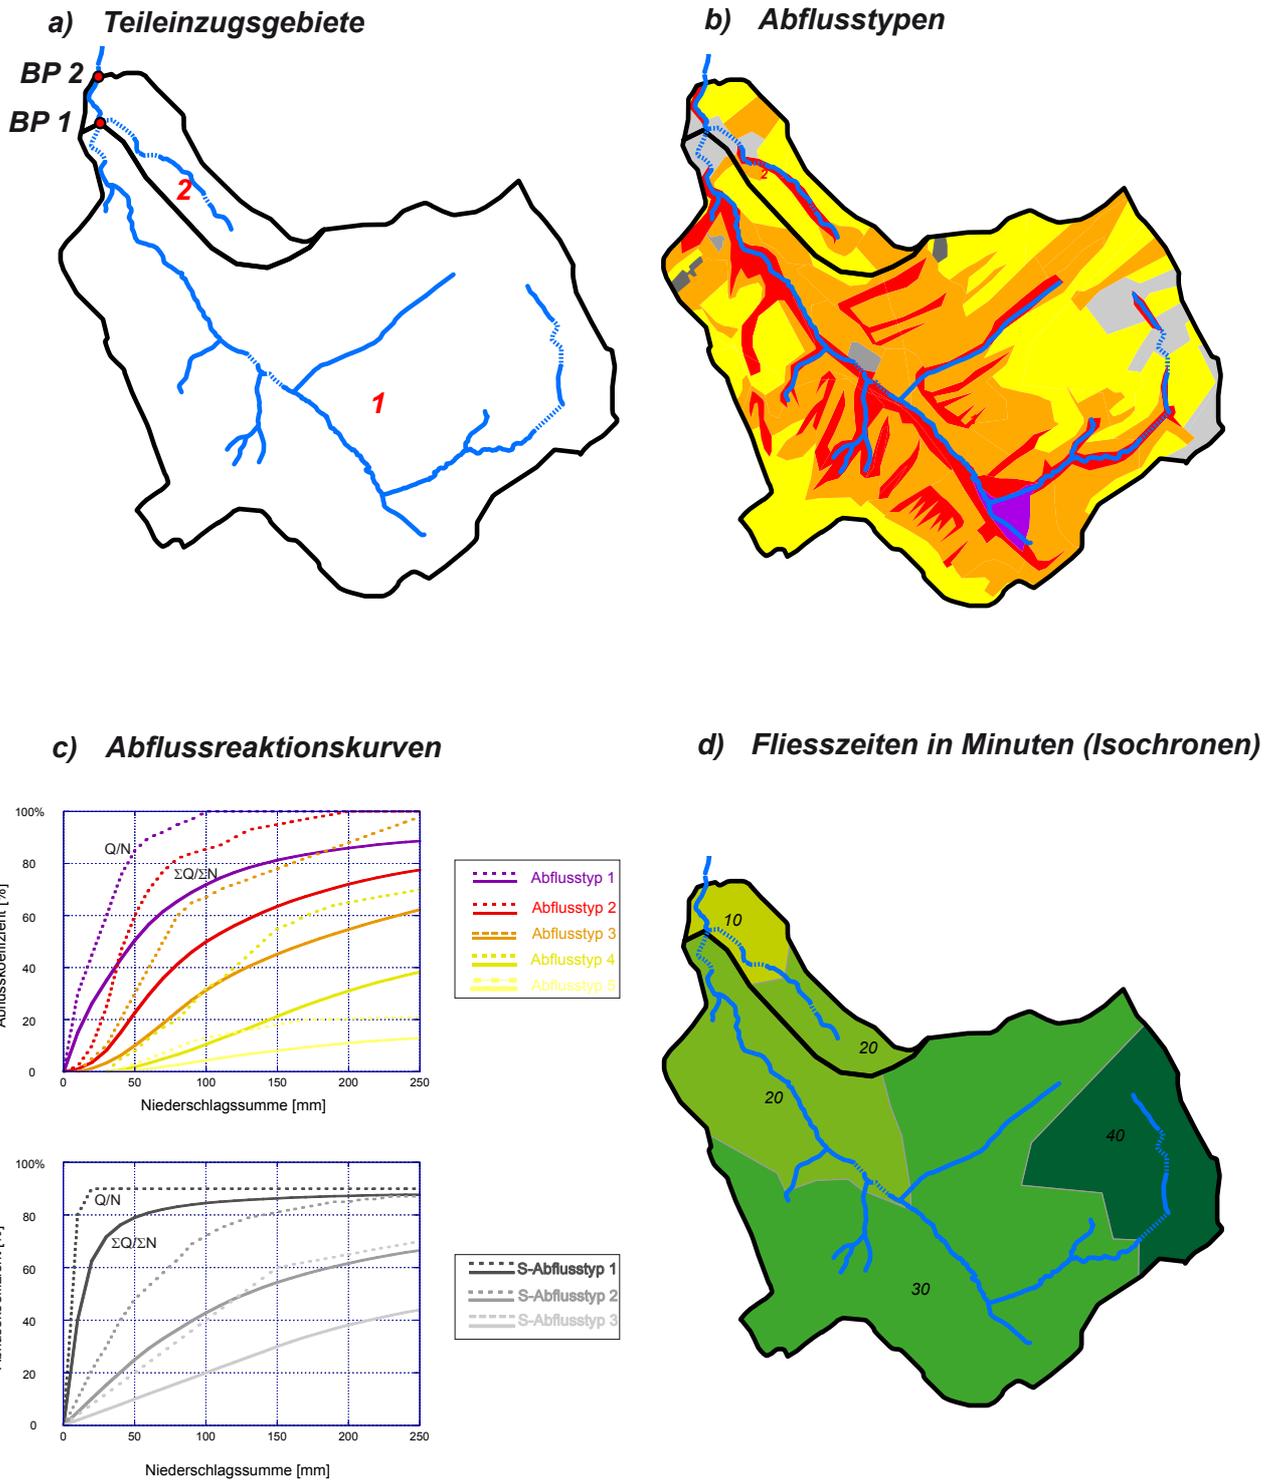
Abb. 5.1: Die Grundlagen des Niederschlag-Abfluss-Modells QAREA
a) Die Teileinzugsgebiete mit den Berechnungspunkten,
b) die Abflusstypen,
c) die Abflussreaktionskurven,
d) die Fließzeiten in Minuten (Isochronen).

- Das NAM basiert auf der Klassifizierung der **Abflussbereitschaft** der Teileinzugsgebietsflächen (Abflusstypen, Abb. 5.1b) und den dazugehörigen Abflussreaktionen (Abflussreaktionskurven, Abb. 5.1c, Kap. 4.5).
- Die **Fliesszeiten** bis zum Teileinzugsgebietsausgang (Isochronen) und die Fliesszeiten in den Gerinnen wurden berücksichtigt (Abb. 5.1d).
- **Niederschläge:** Zur Simulation von Landregen aber auch kurzen Gewitterniederschlägen kann das Gebiet gleichmässig überregnet werden oder auch nur Teile davon (Abb. 5.1e).

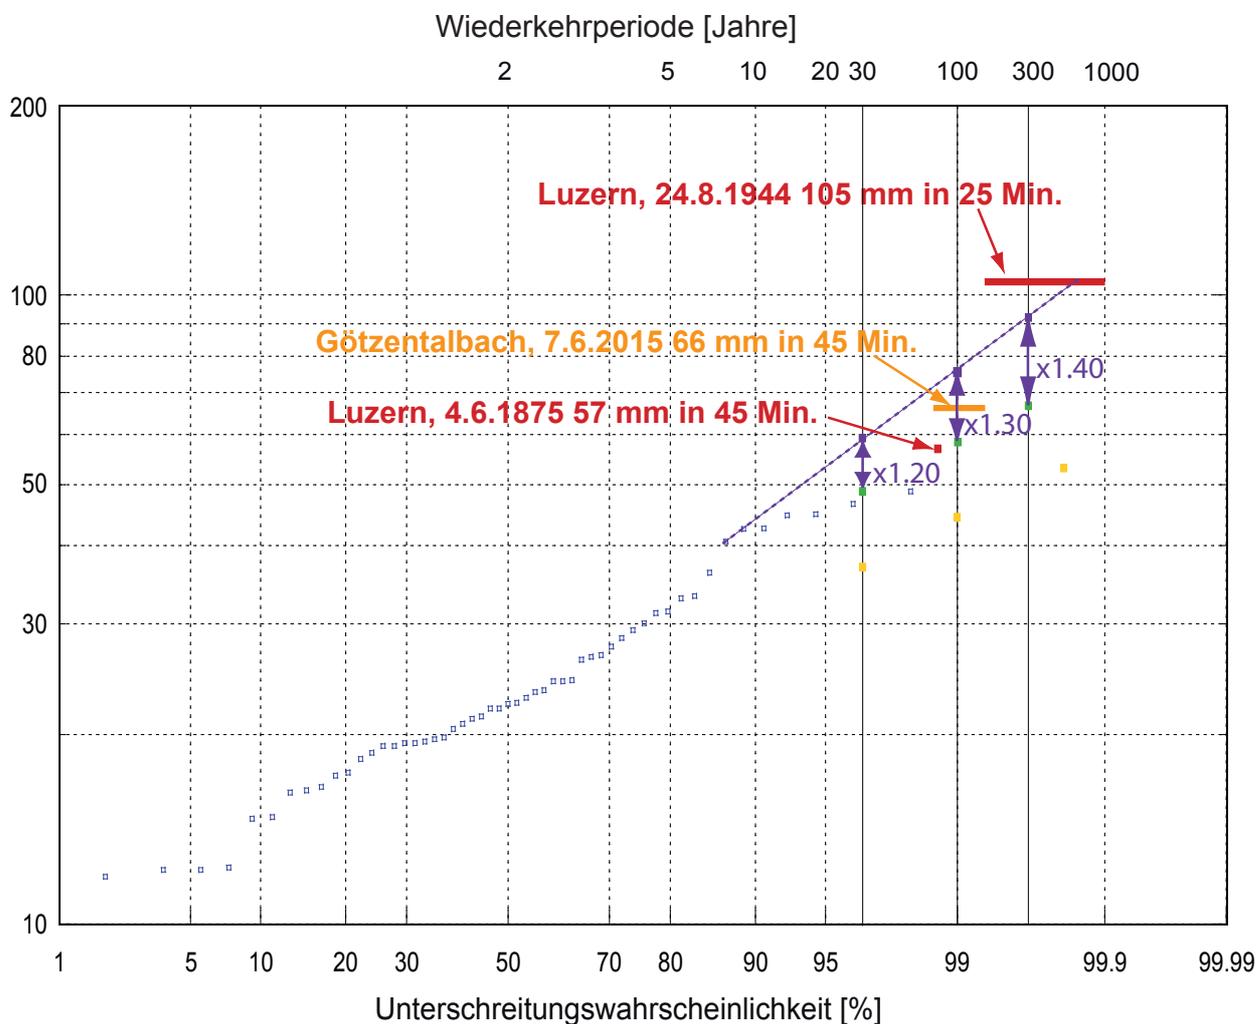
Abb. 5.2: Das Frequenzdiagramm des 1 Stunden Niederschlags in Luzern. Die 53 jährliche Messreihe (1959-1977 und 1981 bis 2014) ist blau dargestellt. Rot eingetragen sind die Niederschläge vom 4.6.1875 mit 57 mm in 45 Min. (hier als 1h NS mit Rang 2 der gesamten Messperiode von 1861 bis 2014 angenommen) und vom 24.8.1944 mit 105 mm in 25 Min. (hier als 1h NS im Rang 1 von 153 bis 1000 J. angenommen). Zum Vergleich ist der 45 Min. Niederschlag im EZG des Götzentalbachs vom 7.6.2015 in orange dargestellt. In Grün, resp. gelb sind die für die Niederschlagsstatistik für 1h (nach Anh. 6), resp. 30 Min. Niederschläge verwendeten Werte dargestellt. In violett die vorgeschlagenen Erhöhung der Gewitterniederschläge.

Aufgrund der 1875, 1944 und in diesem Jahr in EZG des Götzentalbachs beobachteten Gewitterniederschläge wurden die mit der neuen Statistik (Anhang 6) ermittelten Niederschläge von 0.5 bis 4 h um den Faktor 1.2, 1.3 und 1.4 erhöht (Abb. 5.2 und Tab. 5.2).

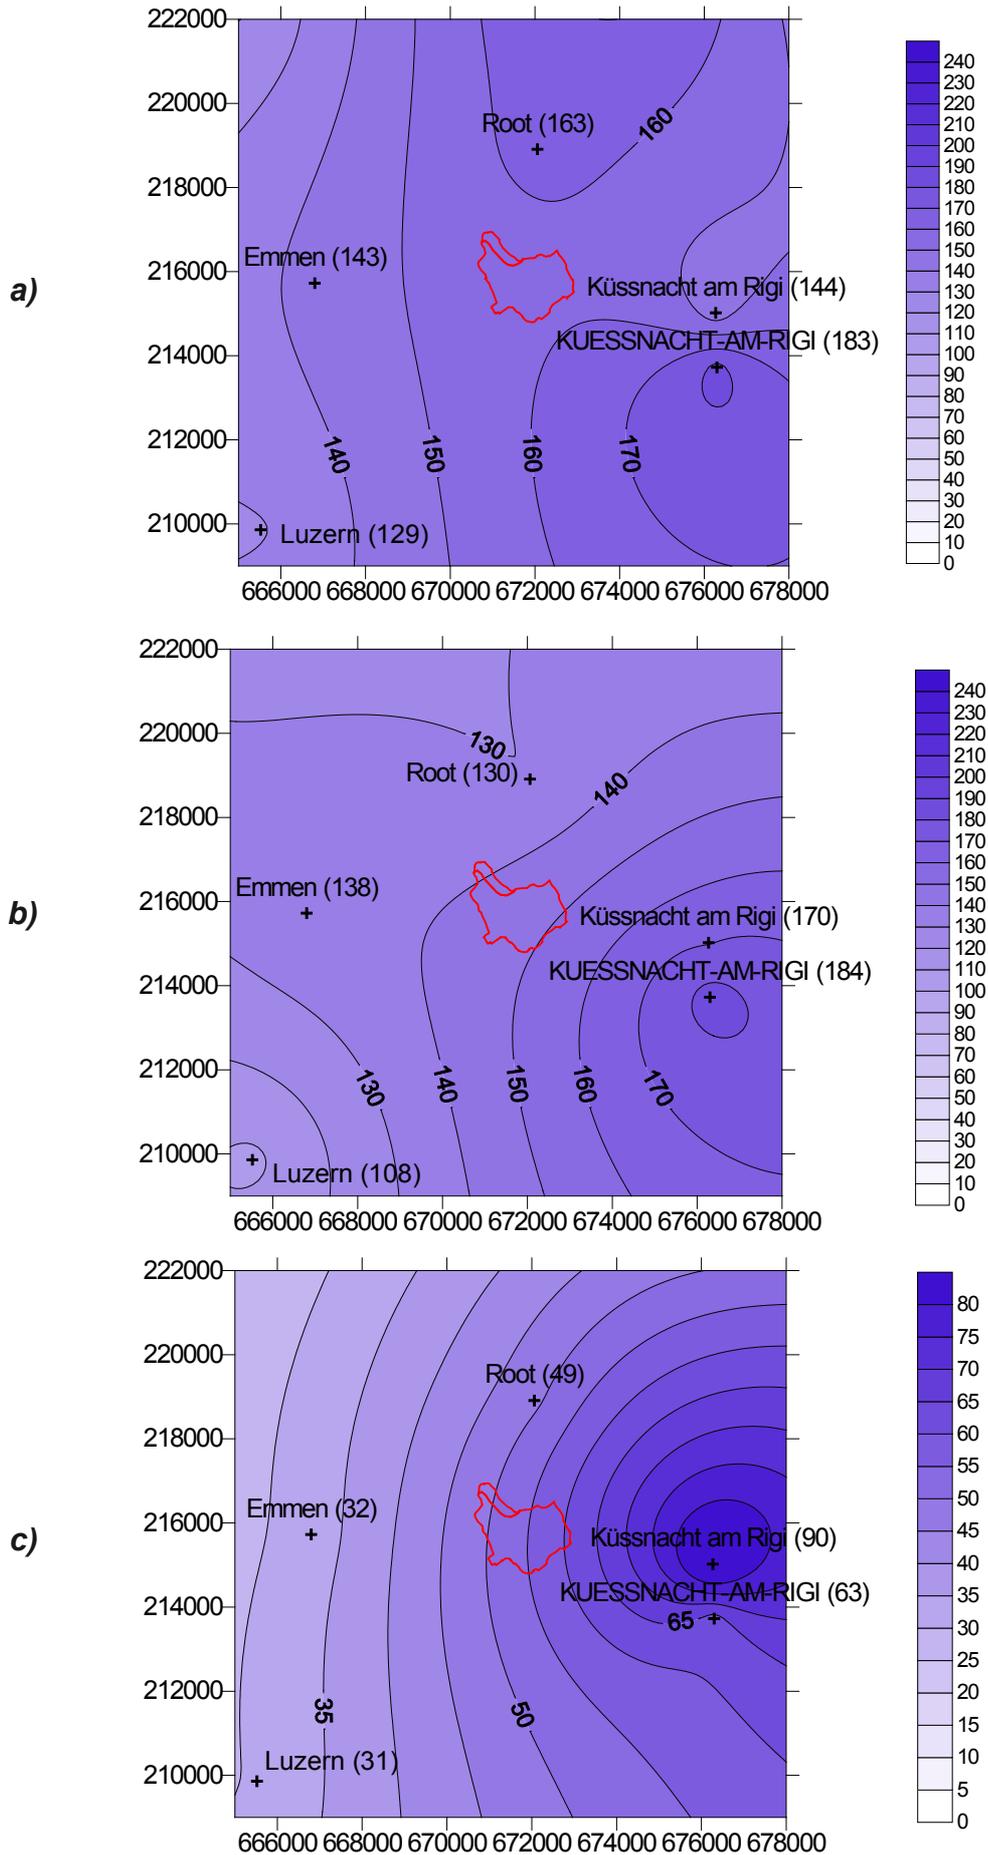
Anhang 3: Niederschlagsverteilung am a) 19.-21.8.2005, b) 6.-8.8.2007 und c) 8.8.2009 (Niederschlag in mm).

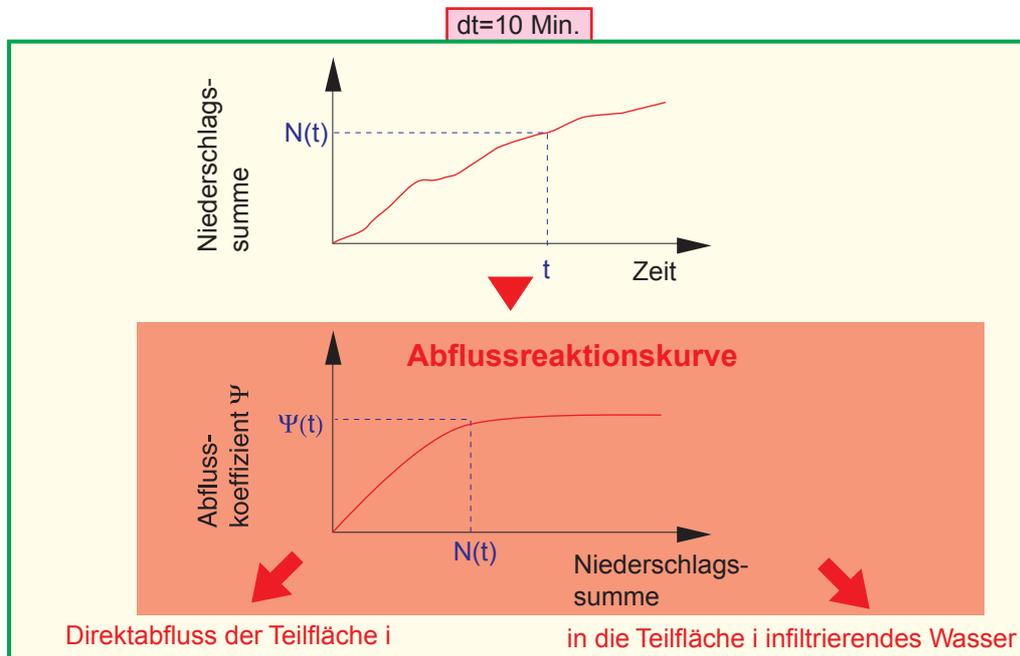
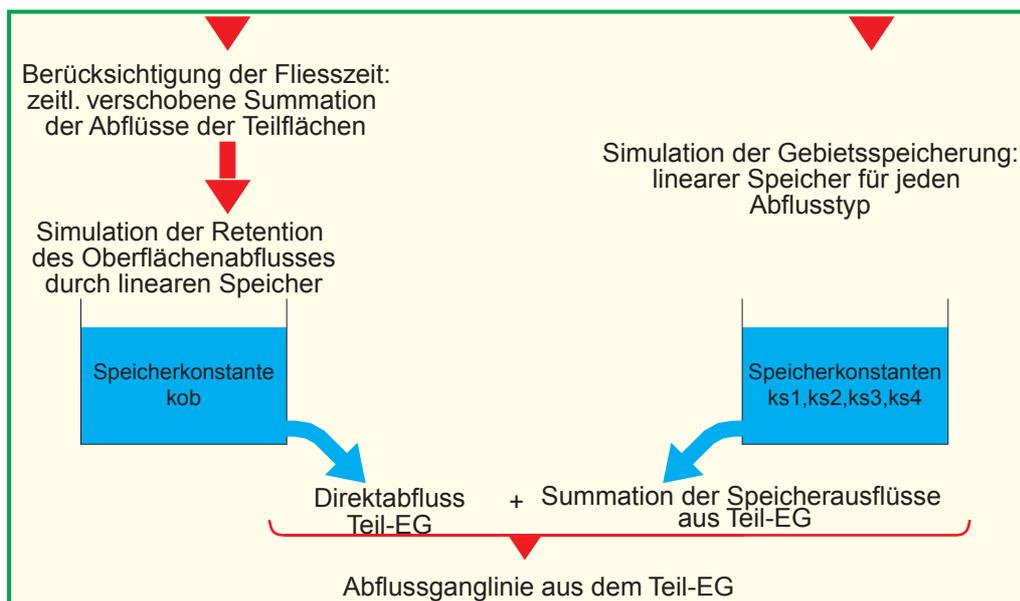
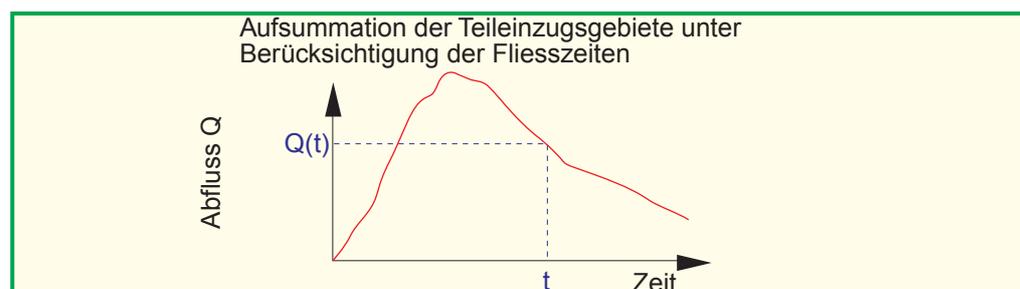
Jede Teilfläche ist charakterisiert durch

- Abflusstyp
- Niederschlagsganglinie
- Fließzeit bis zum Teil-EG-Ausfluss

Anhang 4: Schematischer Aufbau des Niederschlags-Abfluss-Modells Q_{AREA} . Zentrales Element ist die Abflussreaktionskurve, die für jede Teilfläche die Beziehung zwischen Niederschlags-summe und Abflusskoeffizient beschreibt.

Ein Schema des eingesetzten Modells ist im Anhang 5 zu finden. Der gefallene Niederschlag wird aufgeteilt in Direktabfluss und in den Boden infiltrierendes Wasser. Das infiltrierte Wasser wird im Boden gespeichert und verzögert wieder abgegeben. Die Reaktion dieser Bodenspeicher wird mit linearen Speichern modelliert. Für jeden Abflusstypen wird eine eigene Speichercharakteristik angenommen. Der Direktabfluss erfährt auf dem Weg ins Gerinne eine Verzögerung durch Retention (Oberflächenspeicher), welche ebenfalls mit einem linearen Speicher simuliert wird.

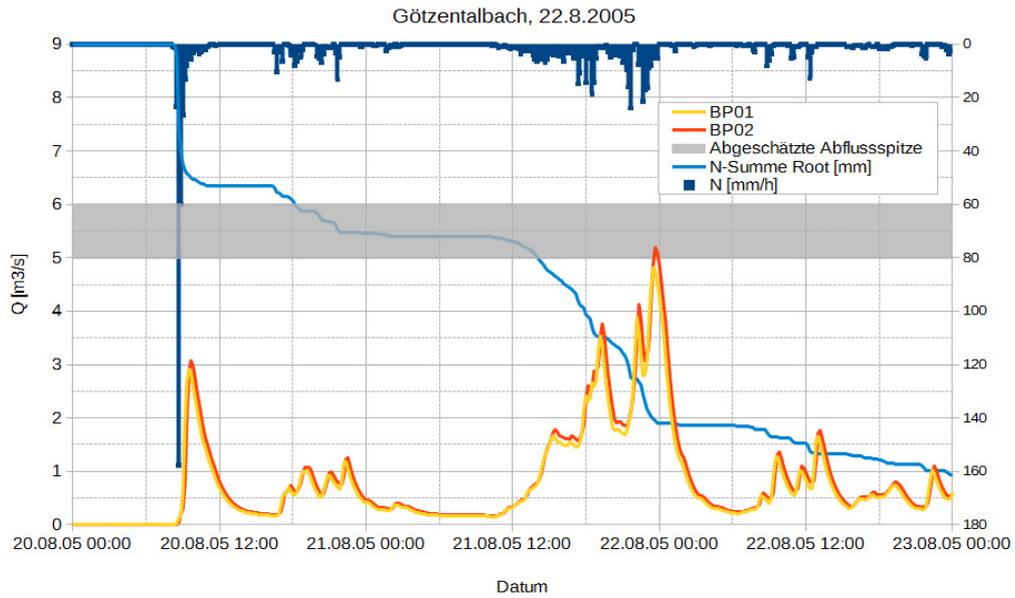
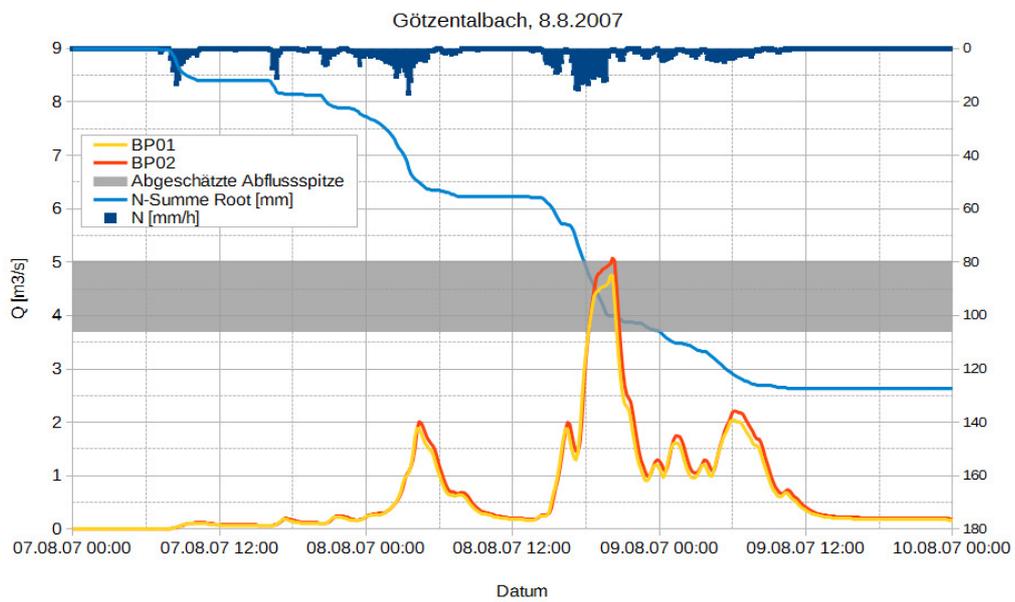
Anhang 5: Modellverifikation a) 21./22.8.2005, b) 8.8.2007.
