Hydrologische Grundlagen für den Götzentalbach in Dierikon (Kt. LU)

unter Berücksichtigung des Hochwassers vom 7. Juni 2015

Auftraggeber:
Verkehr und Infrastruktur des Kt. Luzern (vif)
Abteilung Naturgefahren

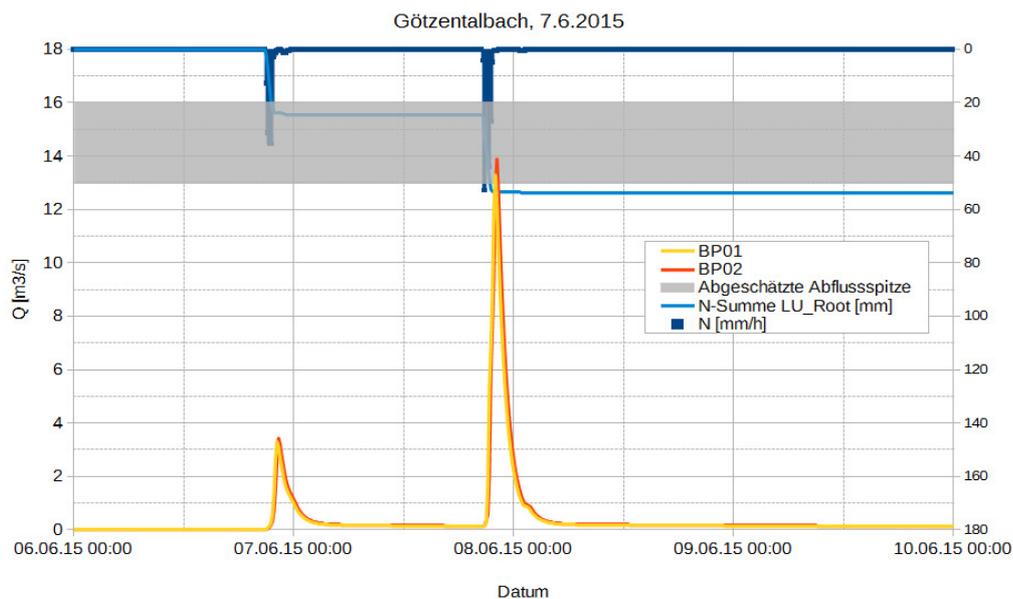
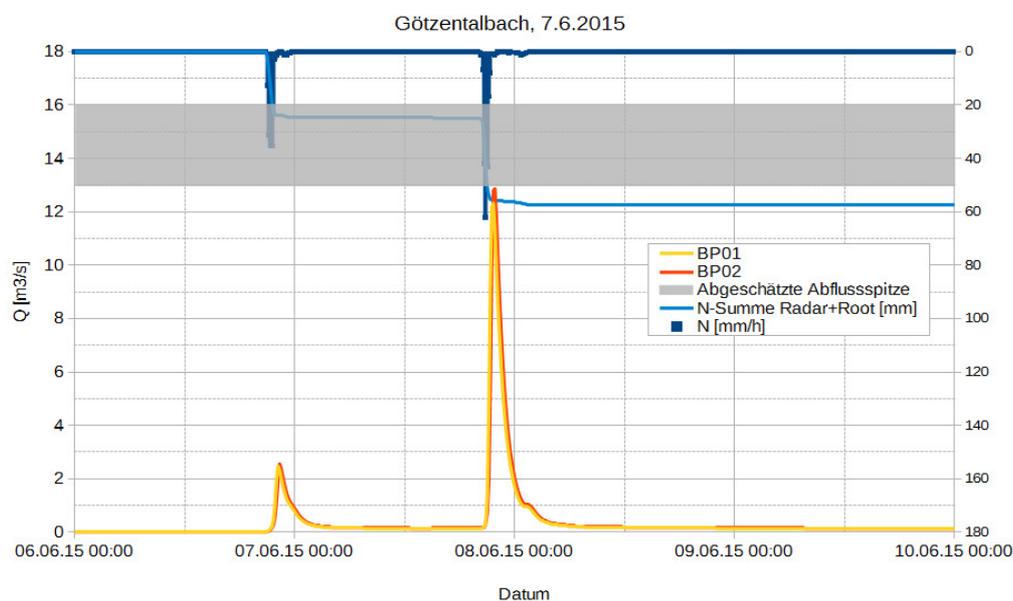
Anhang 5: Modellverifikation c) und d) 7.6.2015. Als Niederschlagsganglinie wurde die Station Root (c), resp die Radarganglinie¹ (d) verwendet.

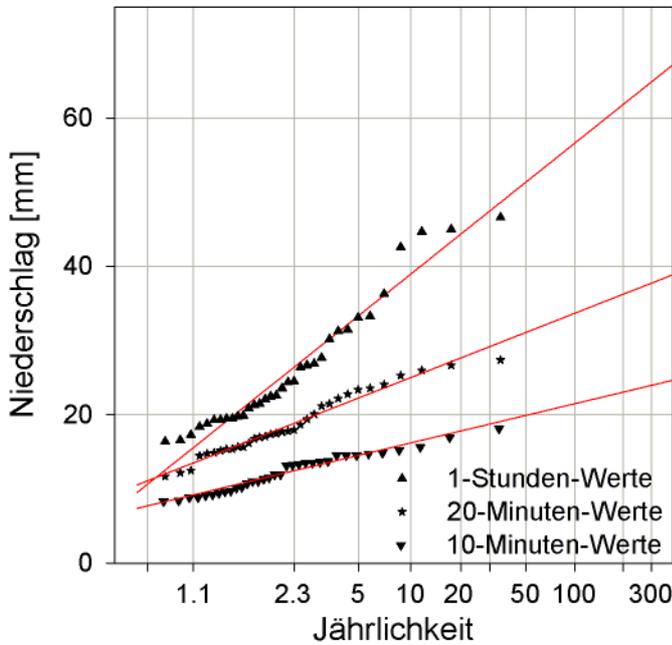
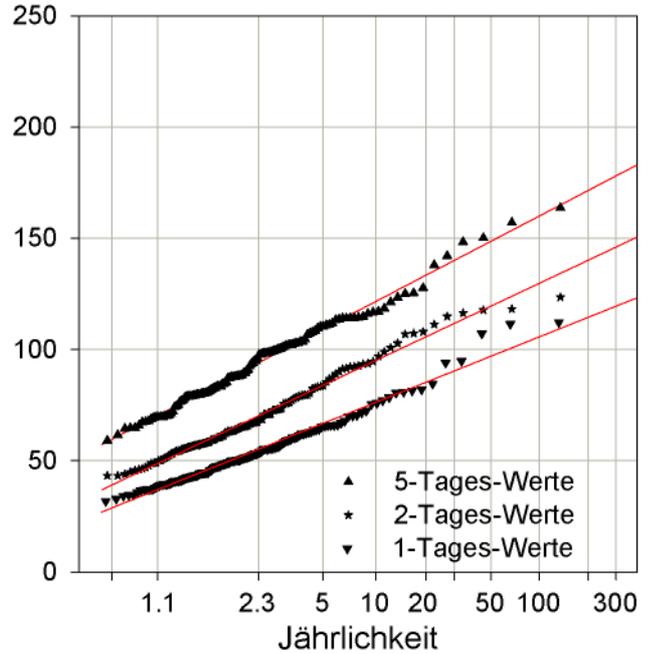
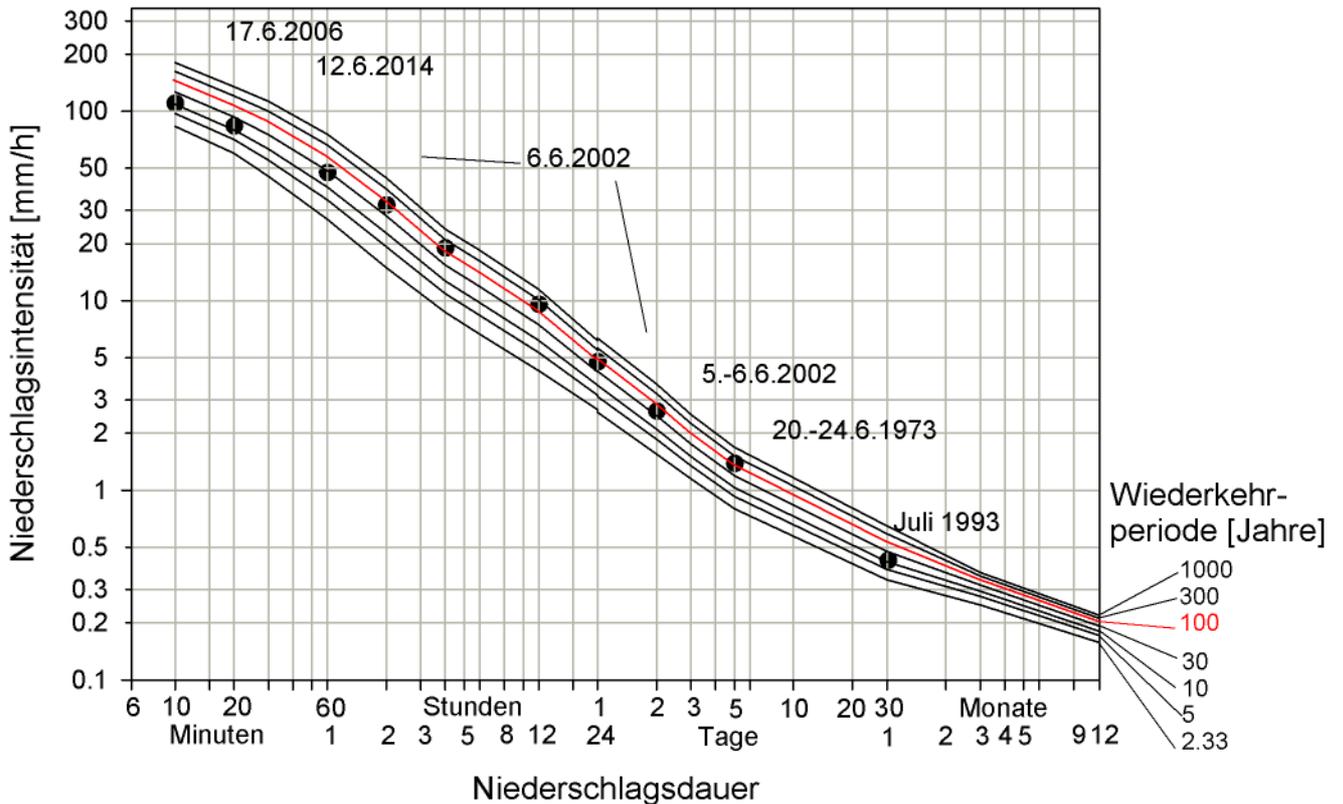
Anhang 6.1: Die analog zu Zeller et al. (1978) erstellte Starkniederschlagsstatistik für die Station Luzern (1880 - 2014).
