## Massgebende Hochwasserabflüsse an der Ilfis und an verschiedenen Seitenbächen

Auftraggeber:  
Tiefbauamt des Kt. Bern, Oberingenieurkreis IV  
Verkehr und Infrastruktur des Kt. Luzern (vif)  
Abteilung Naturgefahren

Bericht: 11/157

Reinach, September 2012

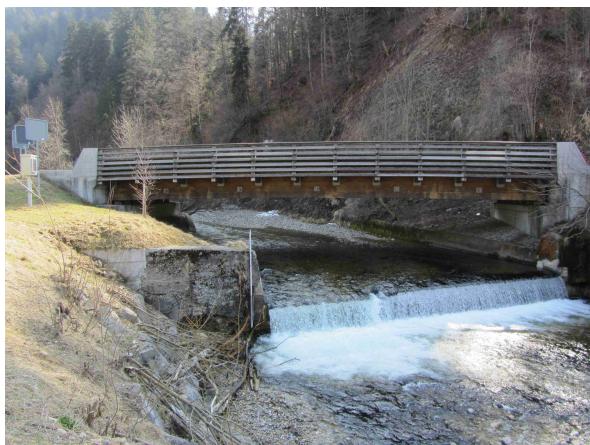
Abb. 3.1:  
Pegel Trueb – Trub (A106) am 23.3.2012 entgegen der Fließrichtung.

Der Pegel Trueb – Trub befindet sich unterhalb der Schachenhus–Brücke an der Grenze zwischen Trub und Trubschachen (Abb. 1.1, 3.1). Das Hochwasser vom 16.7.2002 zerstörte die alte Messeinrichtung (A036). Erst im Mai 2011 wurde an gleicher Stelle der Pegel (A106) wieder in Betrieb genommen. Bisher wurde am neuen Pegel noch kein grösseres Hochwasser gemessen, auf eine Überprüfung der neuen PQ–Beziehung wird deshalb verzichtet.

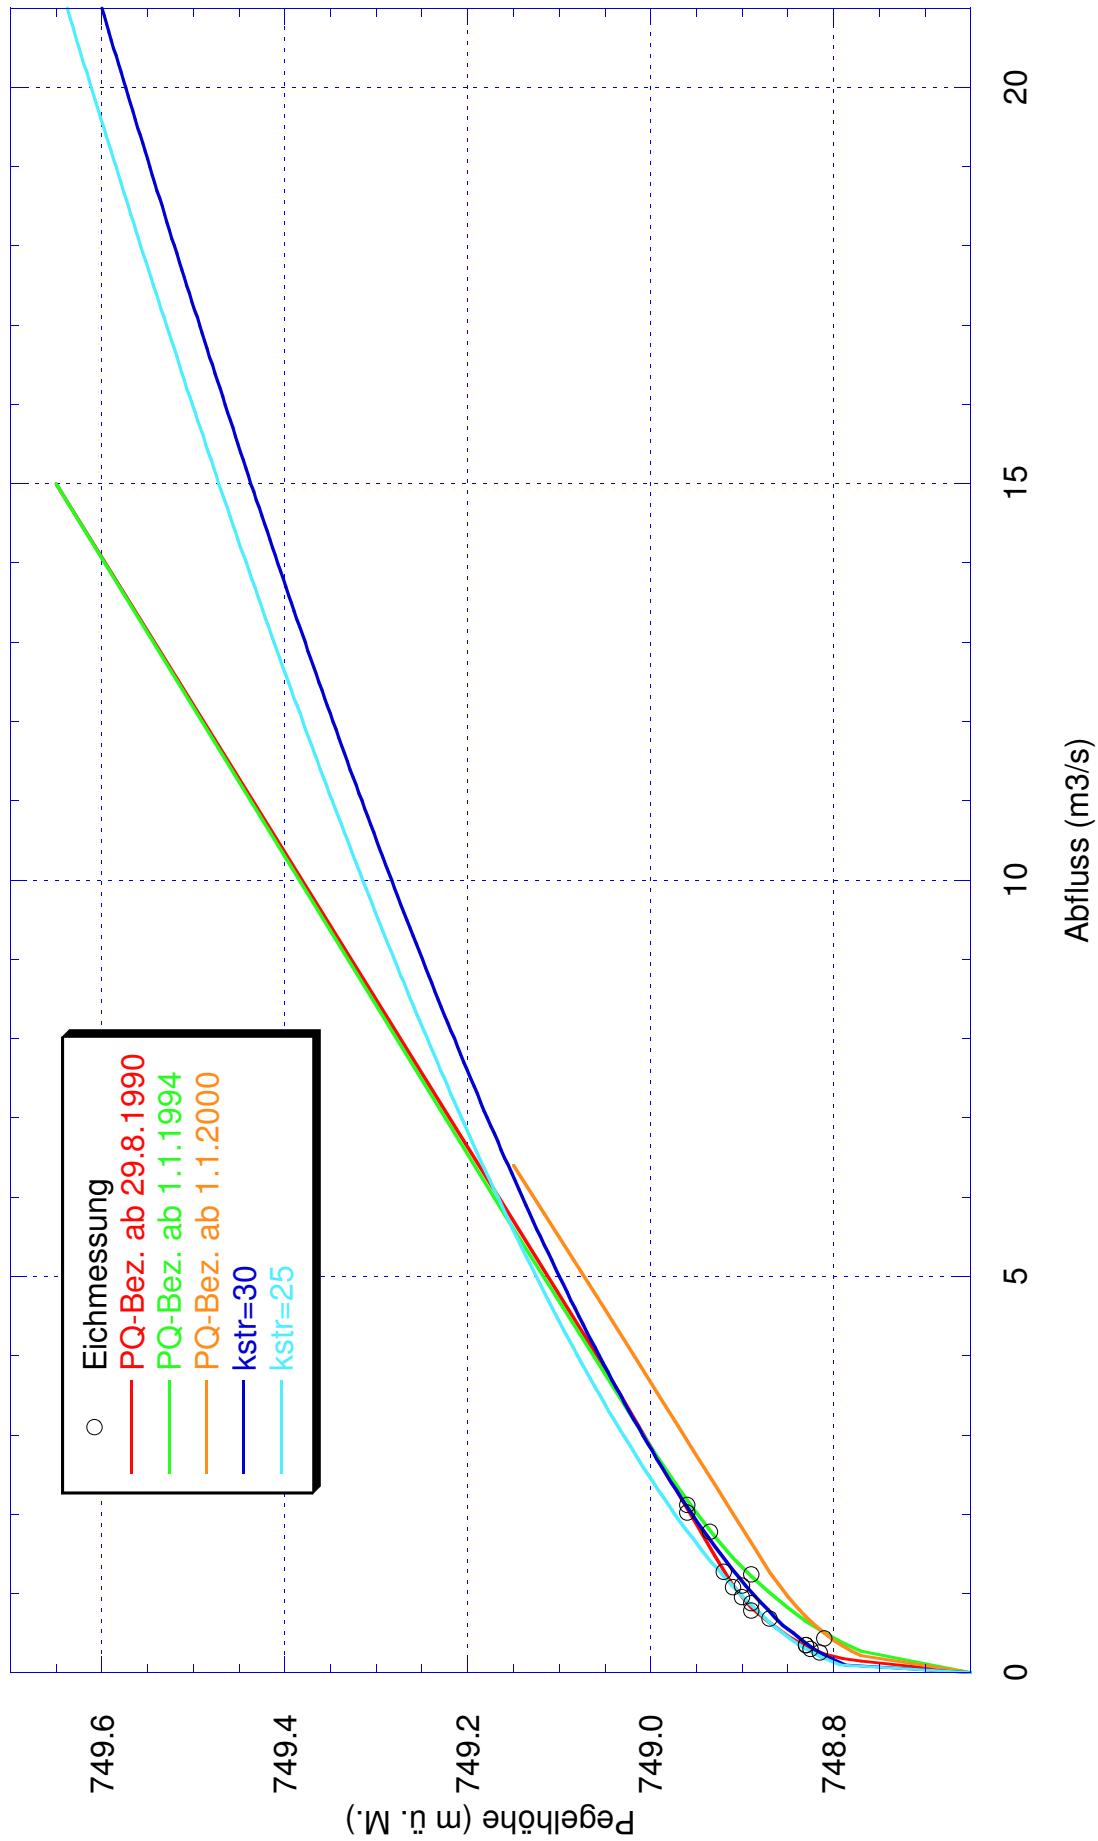
Abb. 3.2: Die Eichmessungen, die mit unterschiedlichen Rauigkeitswerten mit HEC-RAS gerechneten und die gültige Pegel-Abfluss-(PQ-)Beziehung am Pegel Trueb / Trub (A036).

2 Die in den Jahren 2000 und 2001 gültige PQ–Beziehung reichte nur bis 6.4 m<sup>3</sup>/s (vgl. Abb. 3.2).

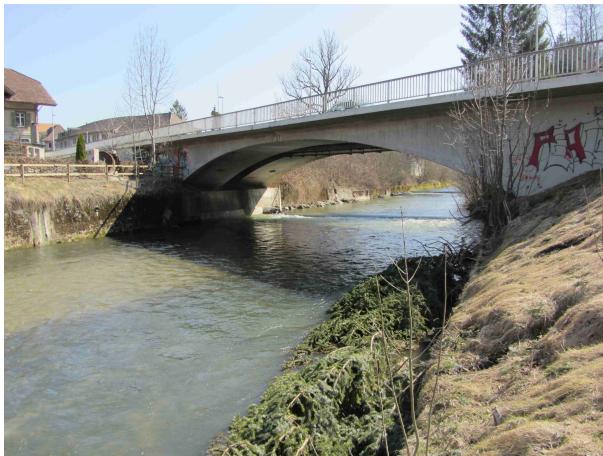
*Abb. 3.3:  
Blick auf die moderne Ilfisbrücke am 23.3.2012  
entgegen der Fließrichtung. Bis 1923 wurden an  
diesem Standort Pegelablesungen vorgenommen.*

Das damalige Amt für Wasserwirtschaft betrieb zwischen Ende 1907 und 1923 einen Pegel bei der Ilfisbrücke (Abb. 1.1), der 1 – 3 mal täglich abgelesen wurde. Die damalige Holzbrücke wurde später durch eine moderne Strassenbrücke ersetzt und der Pegel entfernt (Abb. 3.3). Eine PQ–Beziehung wurde damals nicht erstellt, obwohl in den Jahren 1908 und 1909 zwei Eichmessungen durchgeführt wurden. Mit Hilfe dieser Eichmessungen und damals erhobenen Plangrundlagen aus dem Archiv des BAFU wurden mit HEC–RAS PQ–Beziehungen für verschiedene Rauhigkeiten erstellt (Abb. 3.4). Entsprechend der Übereinstimmung mit den Eichmessungen wurde den gemessenen Jahreshöchstständen die Abflussspitzen mit einem Unsicherheitsbereich zugeordnet. Die minimalen Werte entsprechen der mit  $k_{str} = 32$  gerechneten, die maximalen Werte der mit  $k_{str} = 37$  gerechneten PQ–Beziehung (Tab. 3.3).

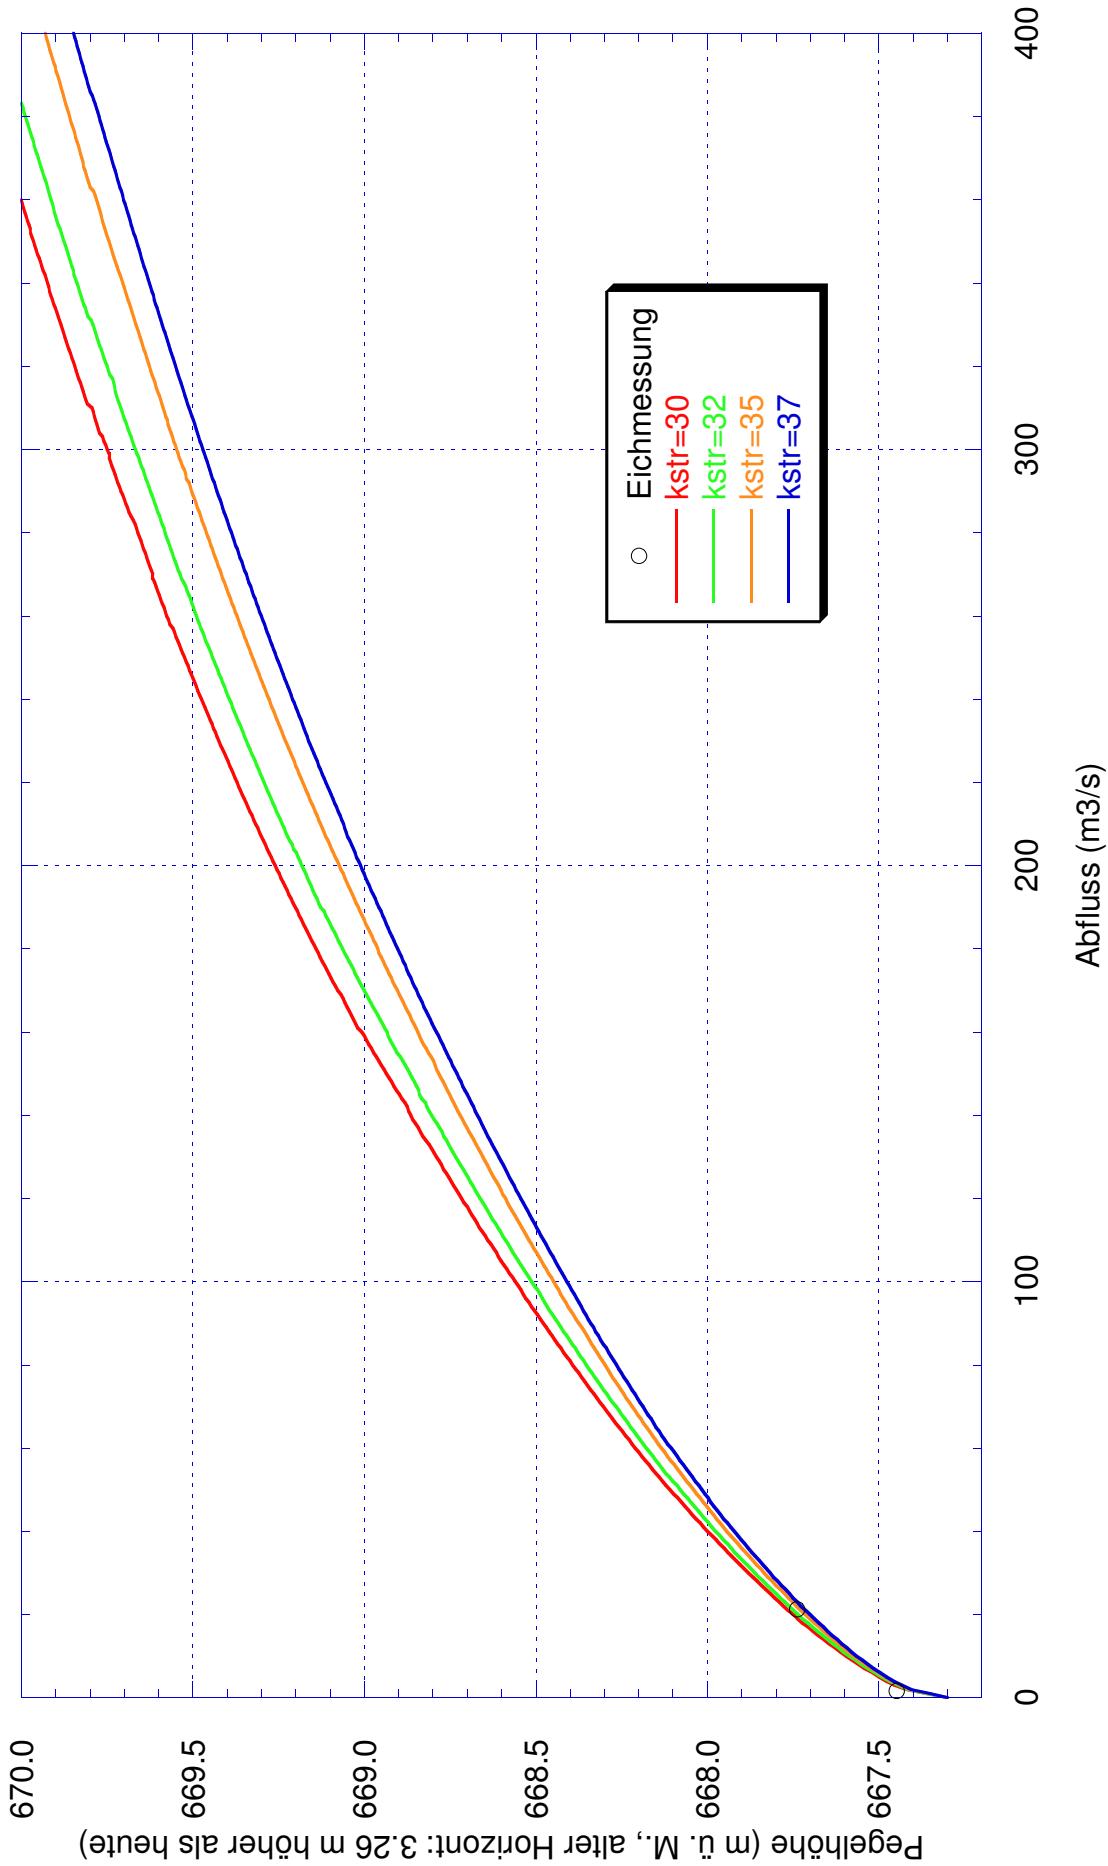
Abb. 3.4: Die Eichmessungen, die mit unterschiedlichen Rauigkeitswerten mit HEC-RAS gerechneten Pegel-Abfluss-(PQ-)Beziehungen am von 1908 - 1923 betriebenen Pegel Illis / Illisbrücke Langnau.

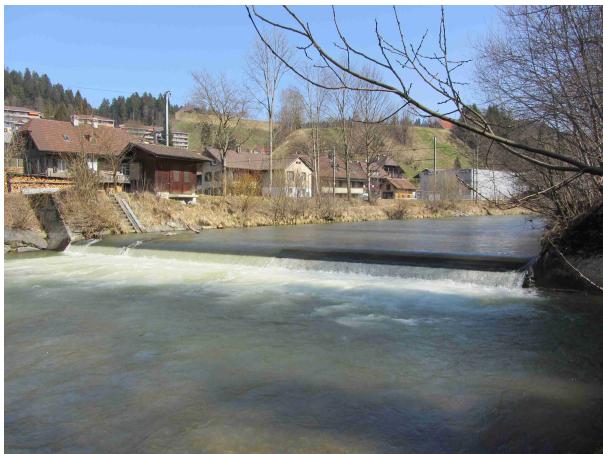
Abb. 3.5:  
*Pegel Ilfis – Langnau (2603) am 23.3.2012  
 entgegen der Fliessrichtung.*

Seit 1990 betreibt das BAFU den heutigen Pegel in Langnau (Abb. 1.1). Sie liegt oberhalb eines Messüberfalls mit einer Absturzhöhe von ca. 70 cm<sup>4</sup> (Abb. 3.5). Obwohl die geometrischen Verhältnisse stabil sind, wurden die gültigen PQ–Beziehungen fast jedes Jahr meist nur geringfügig verändert. In Abbildung 3.6 sind die Beziehungen Nr. 13, 21 und 34 beispielhaft aufgeführt. Die Eichmessungen bis zu einem Hochwasserabfluss von 113 m<sup>3</sup>/s liegen im Bereich der gültigen PQ–Beziehungen.

<sup>4</sup> Gemeint ist die Absturzhöhe unter Abzug der Kolktiefe, also in etwa die in Abb. 3.5 sichtbare Wasserspiegeldifferenz.

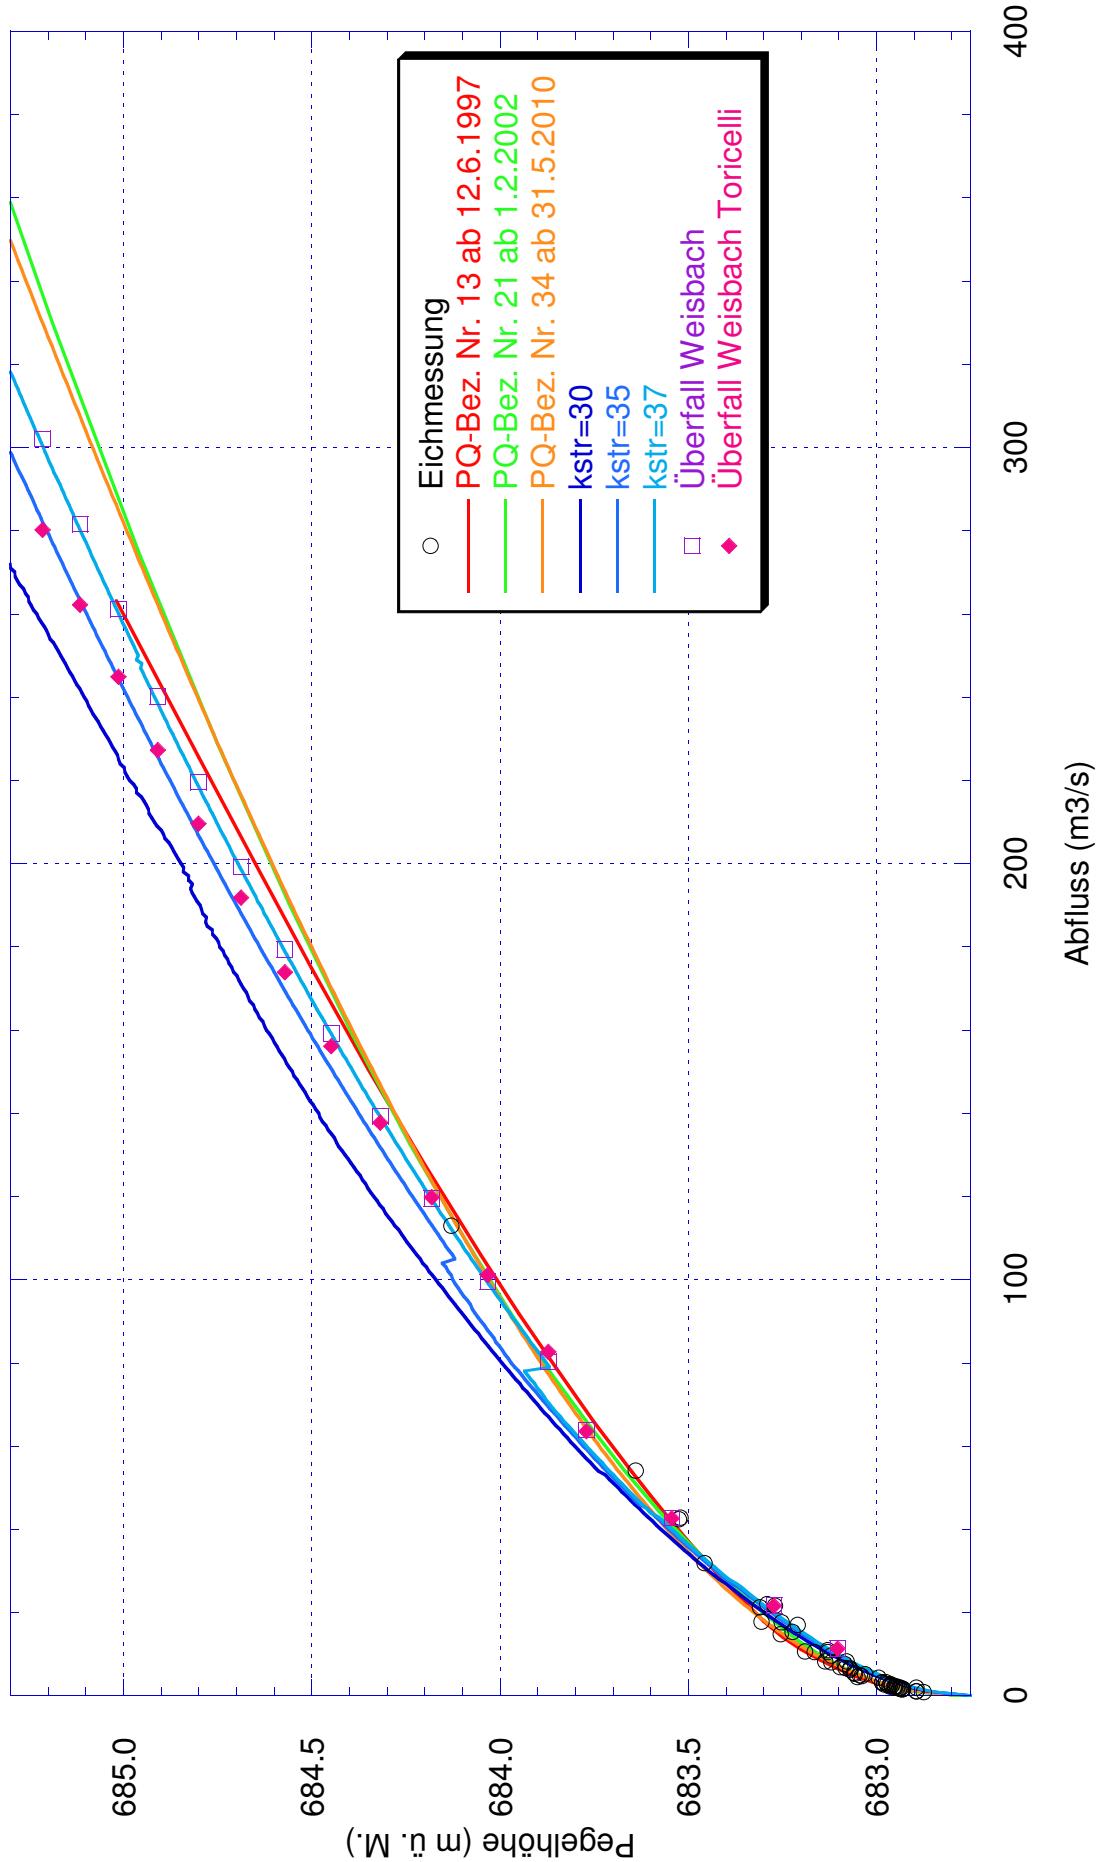
Abb. 3.6: Die Eichmessungen, die mit unterschiedlichen Rauigkeitswerten mit HEC-RAS gerechneten und die gültige Pegel-Abfluss-(PQ-)Beziehung am Pegel Ilfis / Langnau (2603).

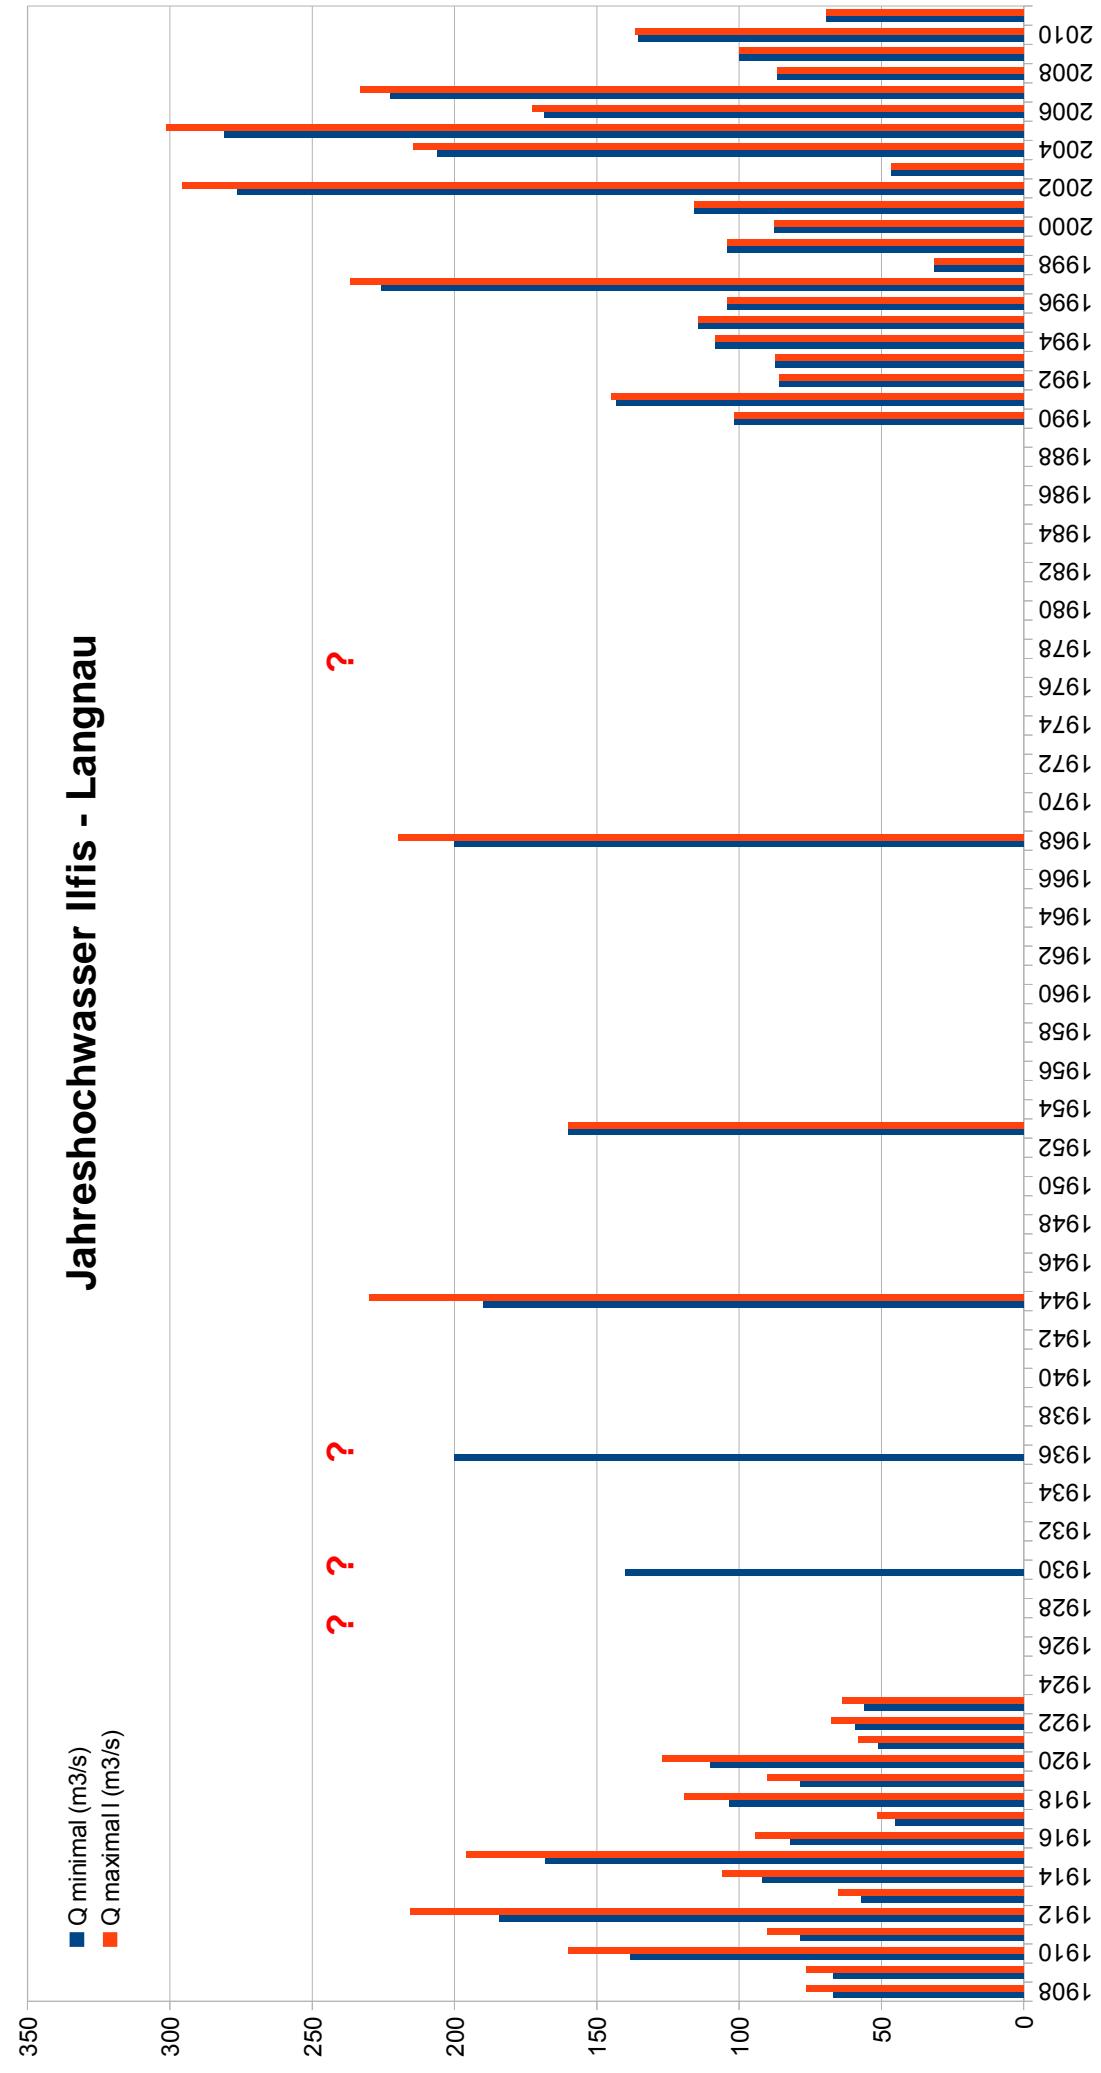
Abb. 4.1: Jahreshochwasser der Ilfis in Langnau seit 1908. Die Werte vor 1990 wurden rekonstruiert. Die mit einem '?' bezeichneten Hochwasser wurden aufgrund qualitativer Kriterien als mittlere Hochwasser (200 – 280 m<sup>3</sup>/s) eingestuft.

Zwischen den Messreihen am alten Pegel (1908 – 1923) und dem neuen Pegel (seit 1990) liegt eine Lücke von fast 70 Jahren, die anhand der Recherche zu den historischen Hochwassern teilweise geschlossen werden kann. Von den Hochwassern vom 24.8.1944 (190 – 230 m<sup>3</sup>/s), vom 26.6.1953 (160 m<sup>3</sup>/s) und vom 22.9.1968 (200 – 220 m<sup>3</sup>/s) existieren Abflussschätzungen für die Ilfis in Langnau (Anhang 1). Von den Hochwassern vom 23./24.6.1930 (Ilfis, Wiggen: 138 m<sup>3</sup>/s) und vom 4.9.1936 (Ilfis, Kröschenbrunnen: 200 m<sup>3</sup>/s) existieren Abflussschätzungen für die Ilfis im Oberlauf, bei welchen angenommen werden kann, dass der Abfluss in Langnau 200 m<sup>3</sup>/s (mittleres Hochwasser) überschritten hatte. Die Hochwasser vom 17.6.1927 und 10.7.1977 wurden aufgrund der Beschreibung in Anhang 1 als mittlere Hochwasser eingestuft (200 – 280 m<sup>3</sup>/s). Fügt man diese Informationen zusammen, ergibt sich eine fast geschlossene Zeitreihe für mittlere bis grosse Hochwasser der Ilfis in Langnau seit 1908 (Abb. 4.1).

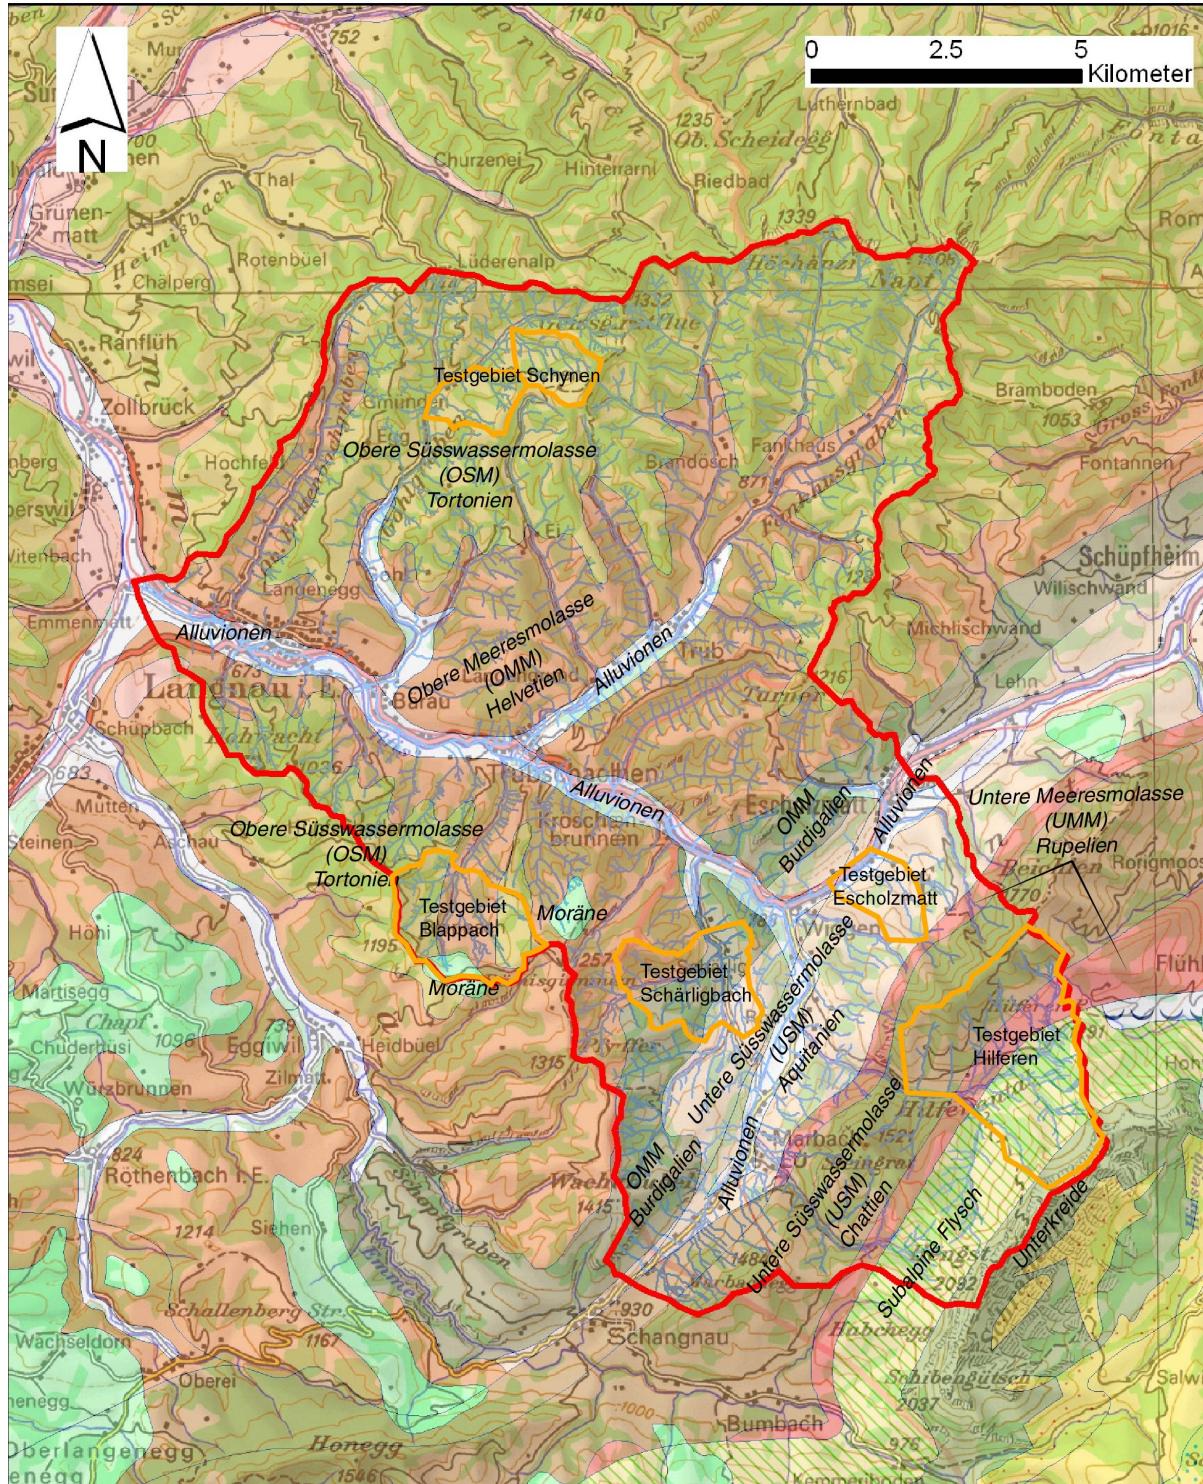
Abb. 6.1: Geologische Verhältnisse im Einzugsgebiet der Ilfis. Grundlage: Geologische Karte der Schweiz (Spicher, 2000).

Die subalpine Molasse wird aus der Oberen Meeressmolasse (OMM) und Unteren Süsswassermolasse (UMM) gebildet. Das Tal zwischen Marchbach und Escholzmatt, das durch den Waldeggletscher geformt wurde, liegt in der Unteren Süsswassermolasse (USM). Die nördliche Talflanke bildet die OMM. Nördlich davon liegt unterhalb ca. 900 m ü. M. die OMM, darüber USM. Die Lithologie der einzelnen Schichten ist in Tabelle 6.1 aufgeführt.

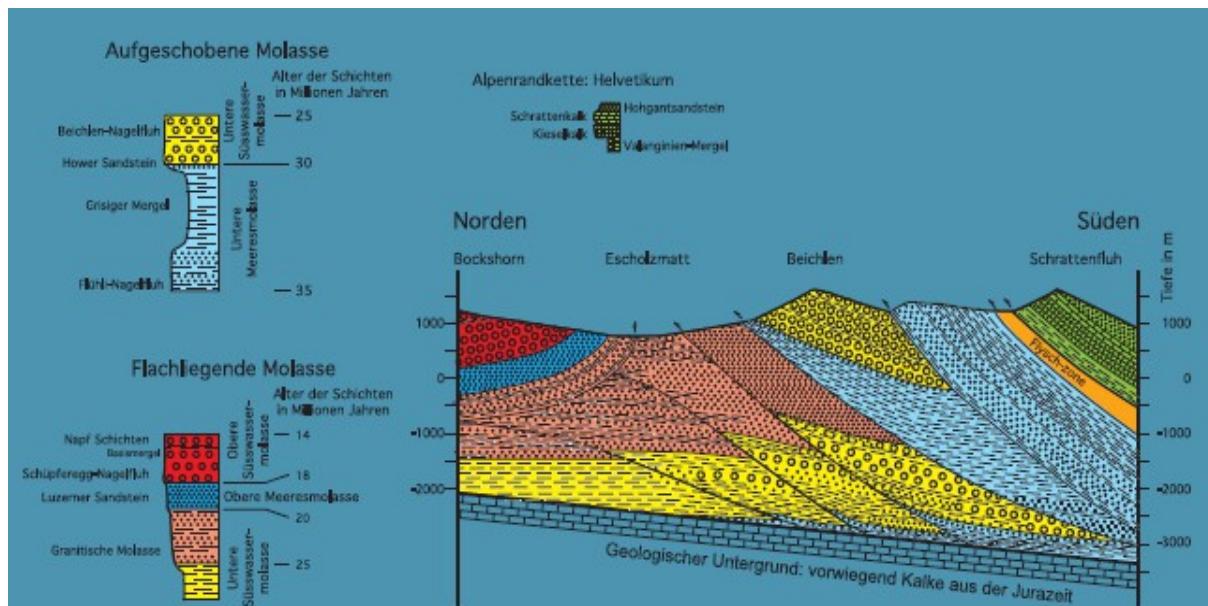
Abb. 6.2: Die komplexe Faltung der Subalpinen Molasse im Gebiet Escholzmatt (UNESCO Biosphäre Entlebuch, 2012).

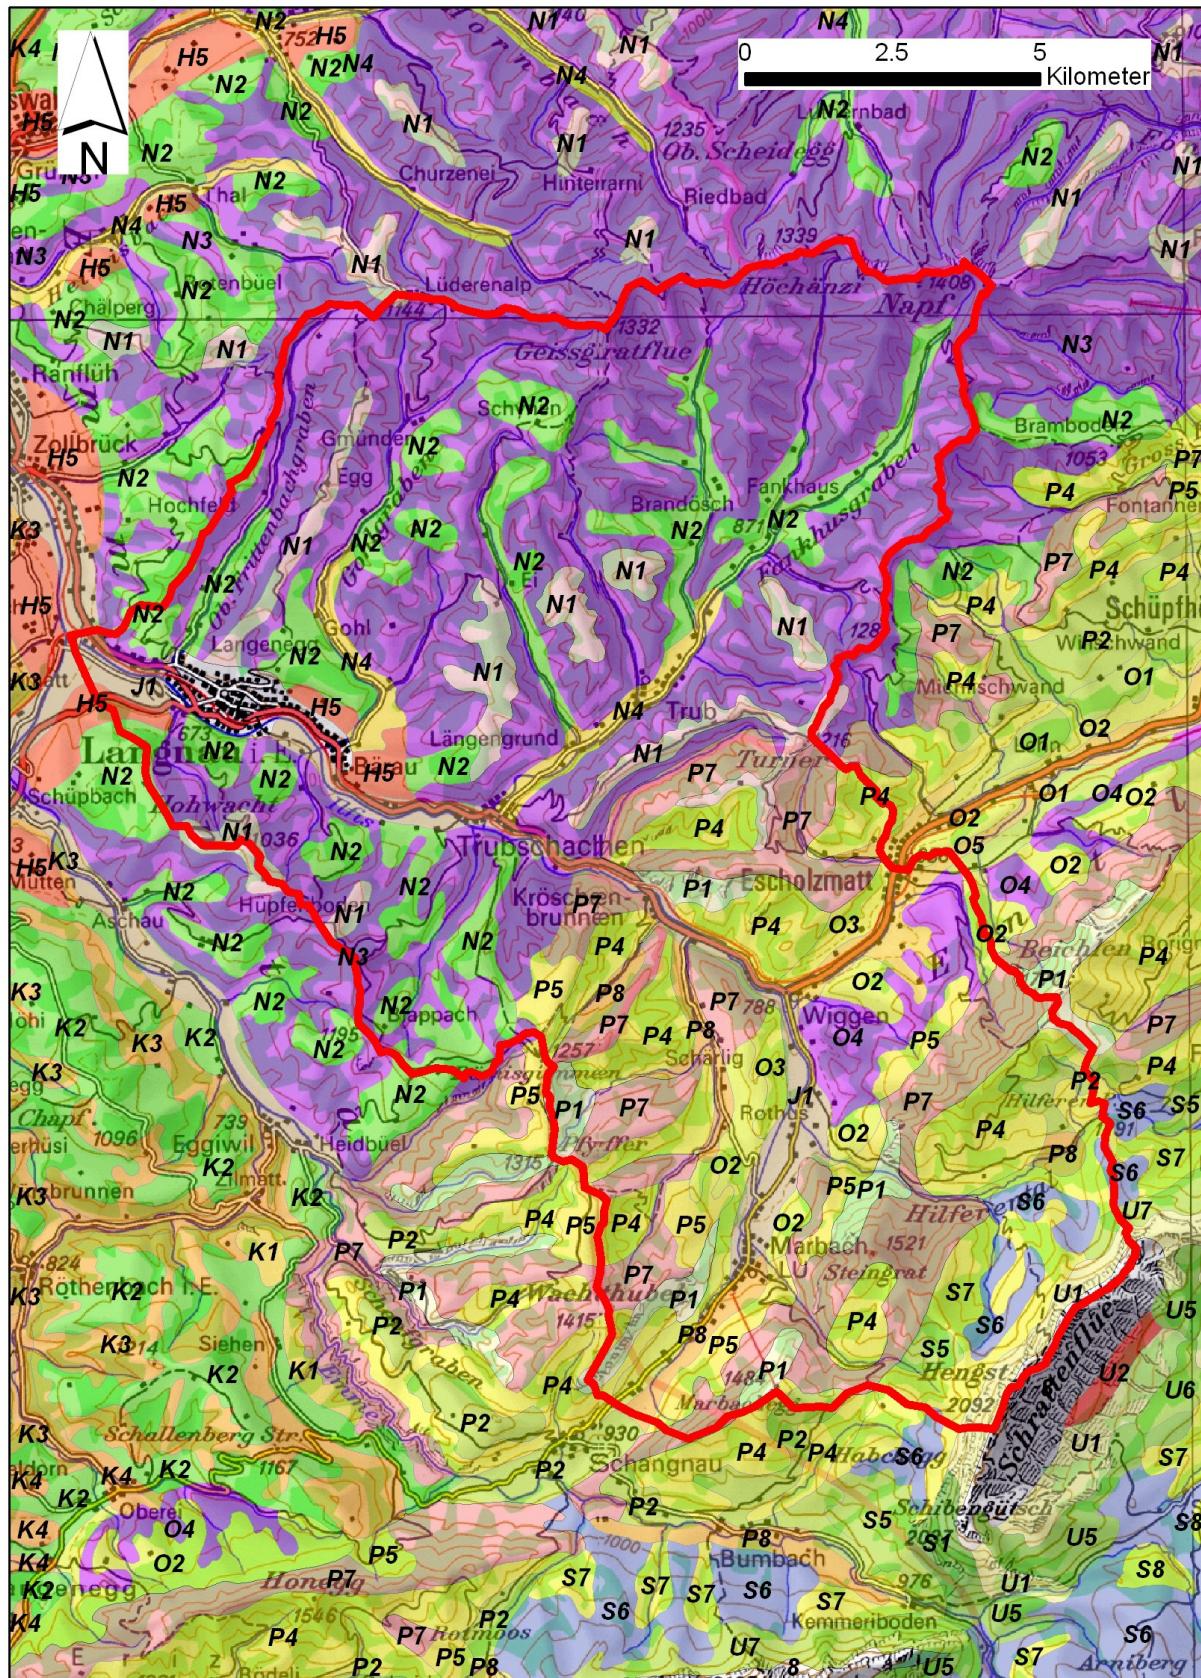
Abb. 6.3: Überblick über die bodenkundlichen Verhältnisse im Einzugsgebiet der Ilfis, aufgezeigt anhand der Bodeneignungskarte der Schweiz (EJPD, 1980).

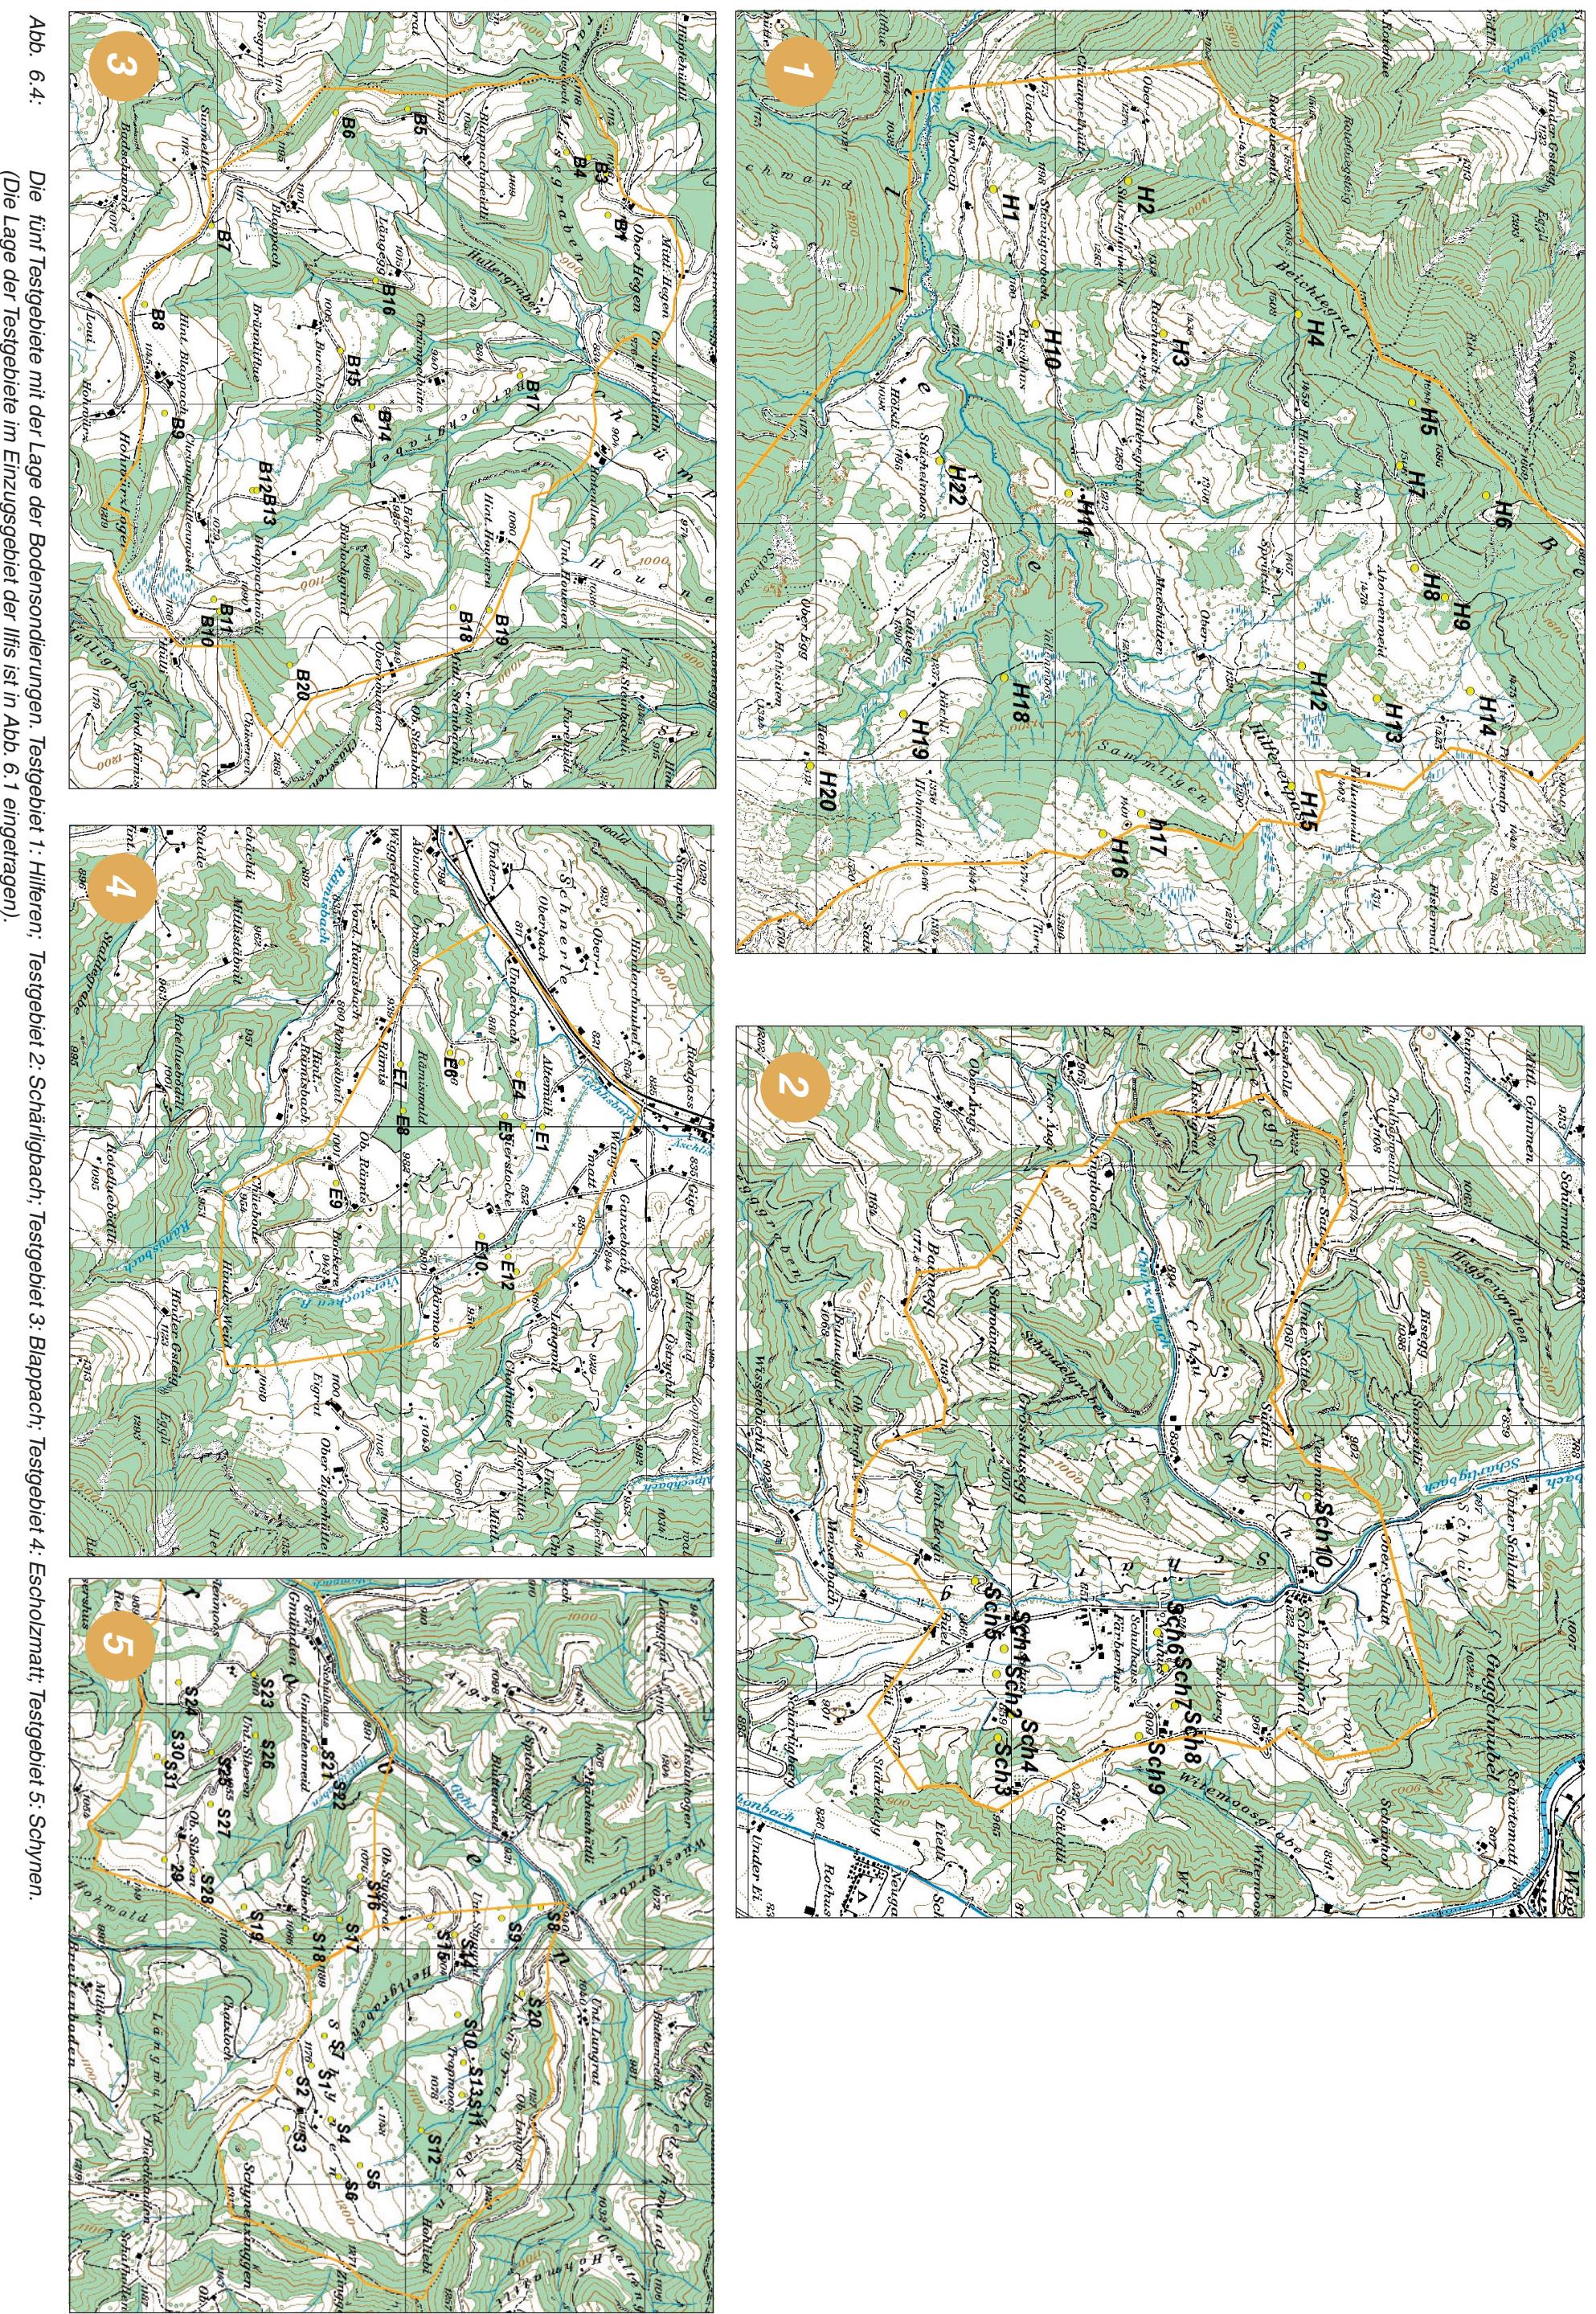
Abb. 6:  
Die fünf Testgebiete mit der Lage der Bodensonderungen. Testgebiet 1: Hilfener; Testgebiet 2: Schärligbach; Testgebiet 3: Blappach; Testgebiet 4: Escholzmatt; Testgebiet 5: Schynen.  
(Die Lage der Testgebiete im Einzugsgebiet der Ilfis ist in Abb. 6.1 eingetragen).

In den fünf Testgebieten (Abb. 6.1) wurden die Böden detaillierter untersucht. Abbildung 6.4 zeigt die topographischen Verhältnisse der Testgebiete und die Lage der durchgeföhrten Sondierungen. Die Bodenprofile sind im Anhang 6 dargestellt und im Anhang 7 kurz beschrieben. Die Böden wurden nach Gründigkeit, Körnung und Durchlässigkeit untersucht und jedem Standort wurde der dominante Abflussprozess zugewiesen. Aus diesen Informationen wurde für jedes Testgebiet die Abflussbereitschaft kartiert.

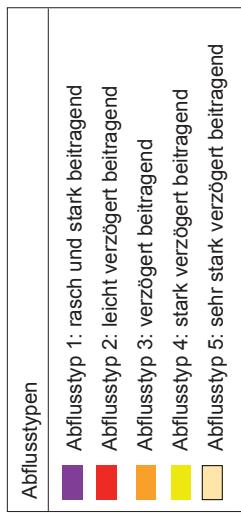
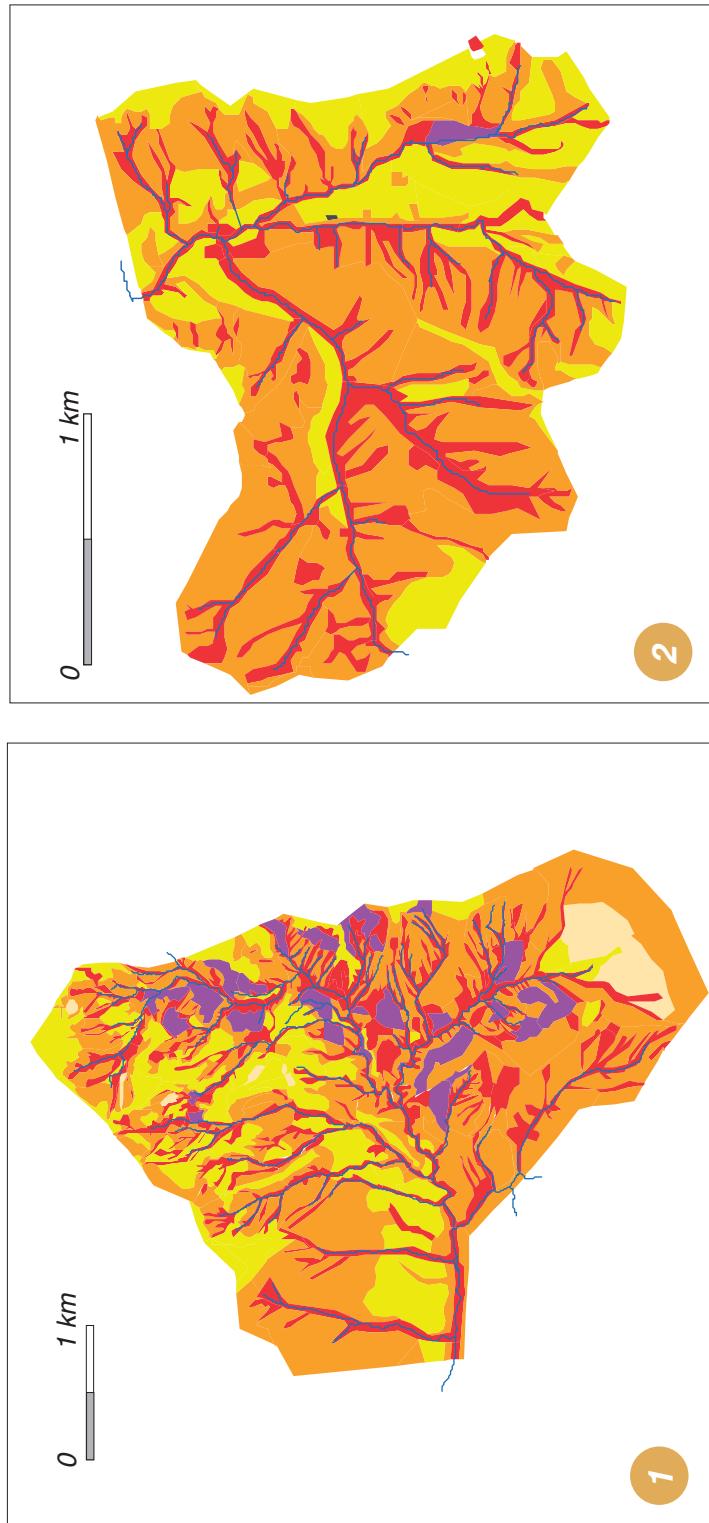
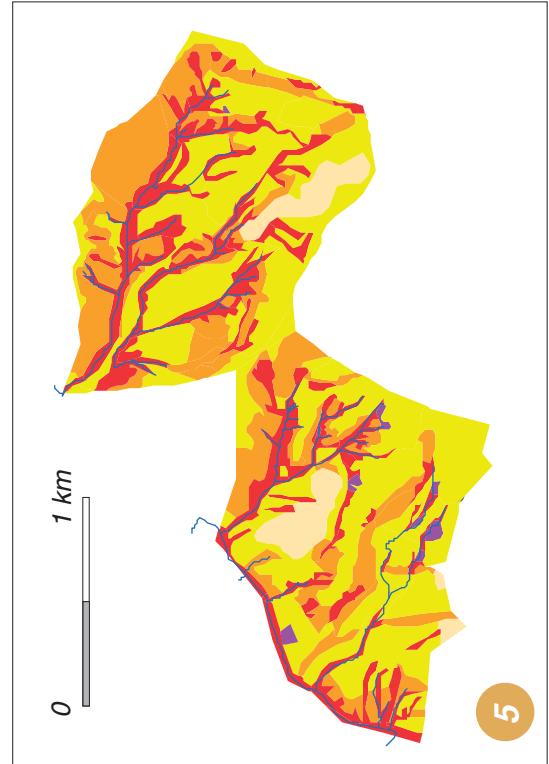
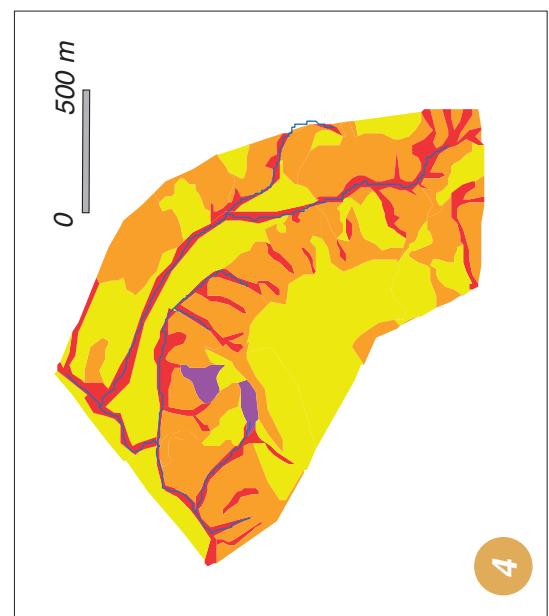
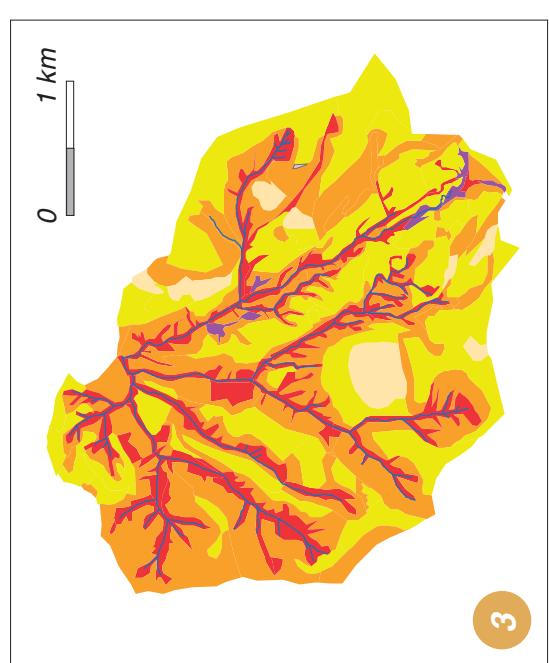
Abb. 6.5: Die Flächen ähnlicher Abflussbereitschaft (Abflusstypen) der fünf Testgebiete. Testgebiet 1: Hillerlen; Testgebiet 2: Schärligbach; Testgebiet 3: Blappach; Testgebiet 4: Escholzmatte; Testgebiet 5: Schynen. (Die Lage der Testgebiete im Einzugsgebiet der Ilfis ist in Abb. 6.1 eingetragen).
