## Massgebende Hochwasserabflüsse an der Ilfis und an verschiedenen Seitenbächen

Auftraggeber:  
Tiefbauamt des Kt. Bern, Oberingenieurkreis IV  
Verkehr und Infrastruktur des Kt. Luzern (vif)  
Abteilung Naturgefahren

Bericht: 11/157

Reinach, September 2012

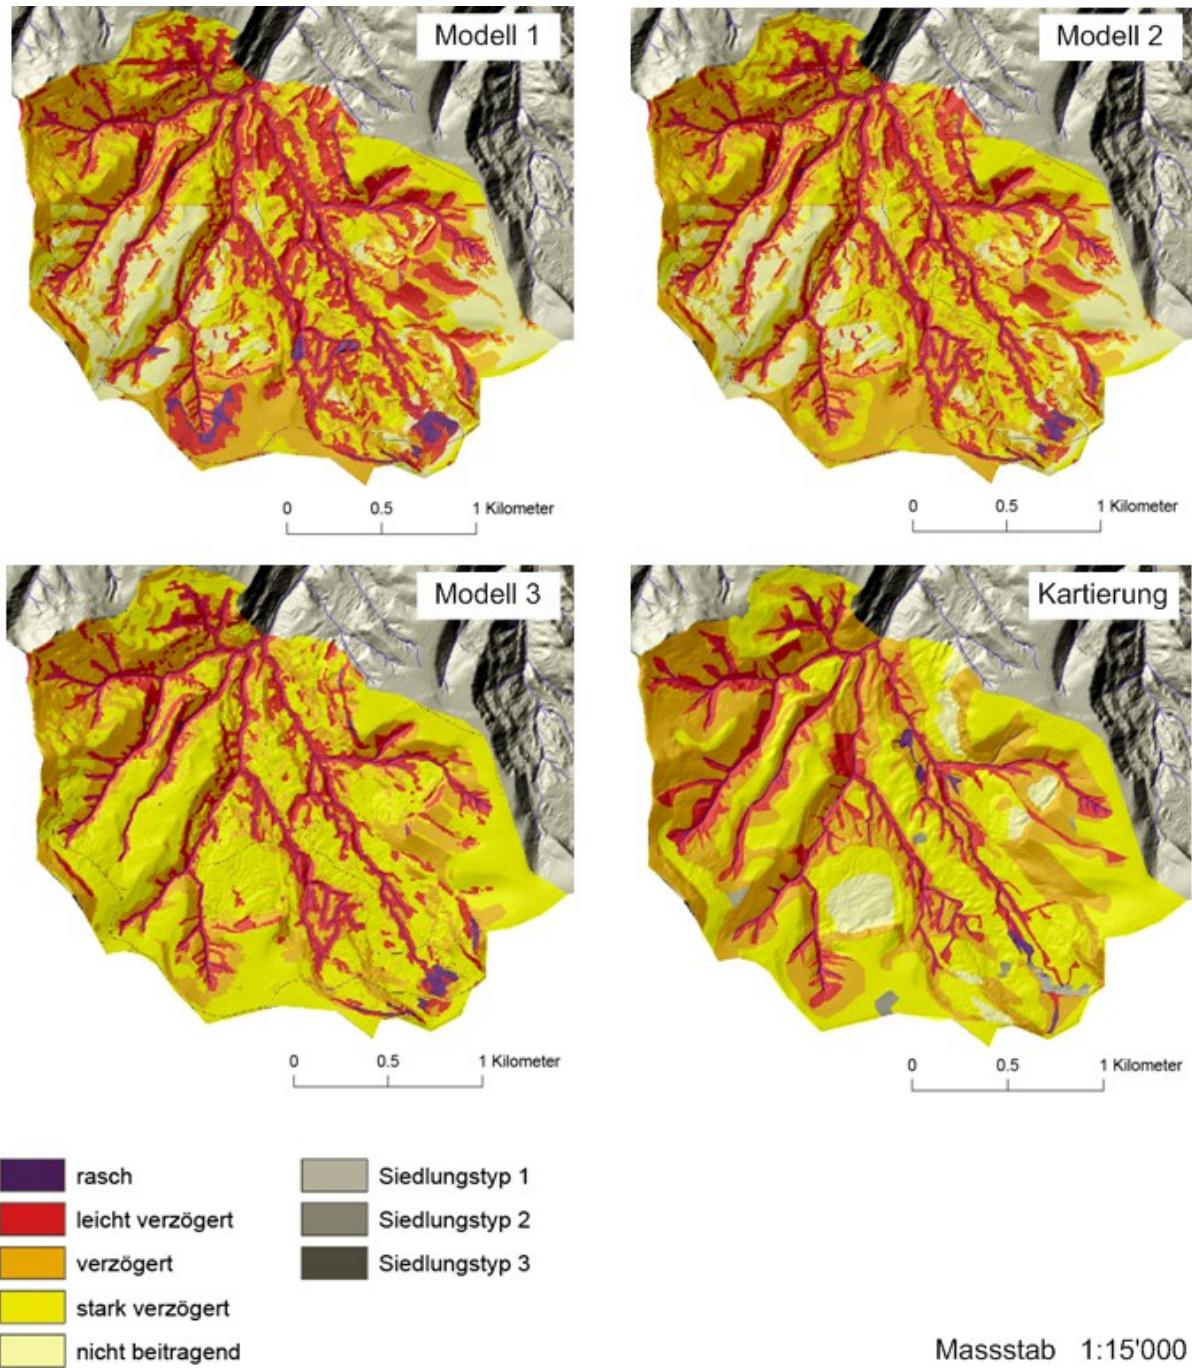
Abb. 7.1: Automatisch hergeleitete Abflusstypenkarten der Eichdurchläufe eins bis drei für das Testgebiet Blappach. Bei jedem Durchlauf wurde die Ausdehnung der leicht verzögert reagierende Flächen reduziert, d.h. die Abflussbereitschaft wurde abgeschwächt.

Wie wichtig der Eichprozess anhand der von Hand kartierten Testgebiete sein kann, zeigt Abbildung 7.1, die für das Testgebiet Blappach die drei automatisiert hergeleiteten Abflusstypenkarten der drei Eichdurchläufe und die von Hand kartierte Abflusstypenkarte zeigen. Nach der erstmaligen Herleitung der BWHG und der Abflussprozesskarten in den Testgebieten der Ilfis hat sich gezeigt, dass das Regelwerk, das in den Seitenbächen am Unterlauf der Kleinen Emme verwendet wurde, die Abflussbereitschaft vieler Flächen im Ilfis-EZG stark überschätzt (vgl. Abb 7.1, Modell 1 oben links mit Kartierung unten rechts). Dies gilt vor allem für Gebiete mit vorwiegend quartären Ablagerungen wie Moränen, Rutschungen oder Felssturzgebieten. In diesen Gebieten mussten die Regeln zur Herleitung der BWHG dahingehend verändert werden, dass die Ausdehnung grund- und staunasser Böden stark reduziert wurde. In beschränktem Mass war die Reduktion der Ausdehnung vernässter Flächen auch in den molassebedeckten Gebieten notwendig (Obere Meeresmolasse, Obere- und Untere Süsswassermolasse). Abbildung 7.1 zeigt, dass mit jedem Modelldurchlauf die Ausdehnung stark beitragender Gebiete, vor allem der Flächen mit Abflusstyp 2, reduziert wurde. Mit Ausnahme des Testgebiets Hilferen im Südosten des Ilfis-EZG treten vernässte Böden mit einer stark eingeschränkten Infiltrations- und Speicherfähigkeit nur selten und kleinräumig auf.

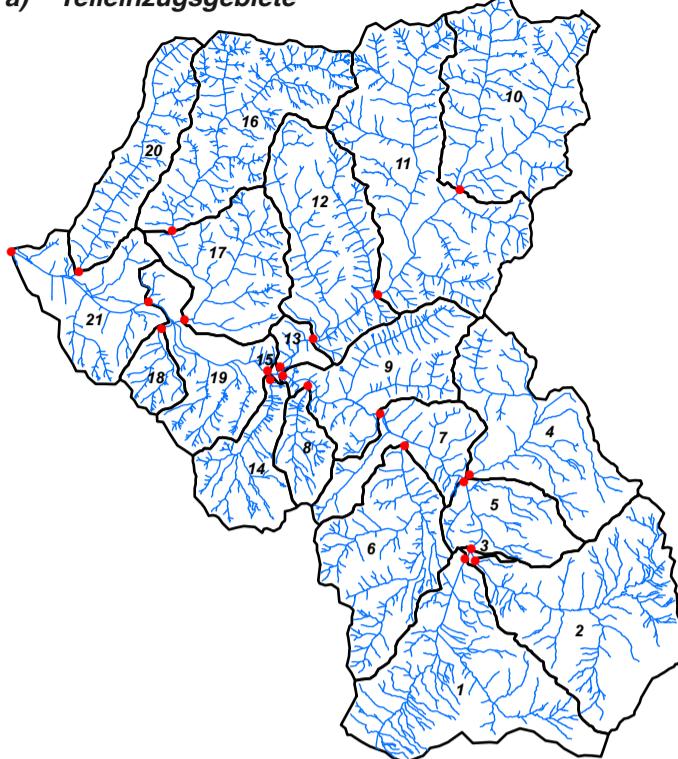
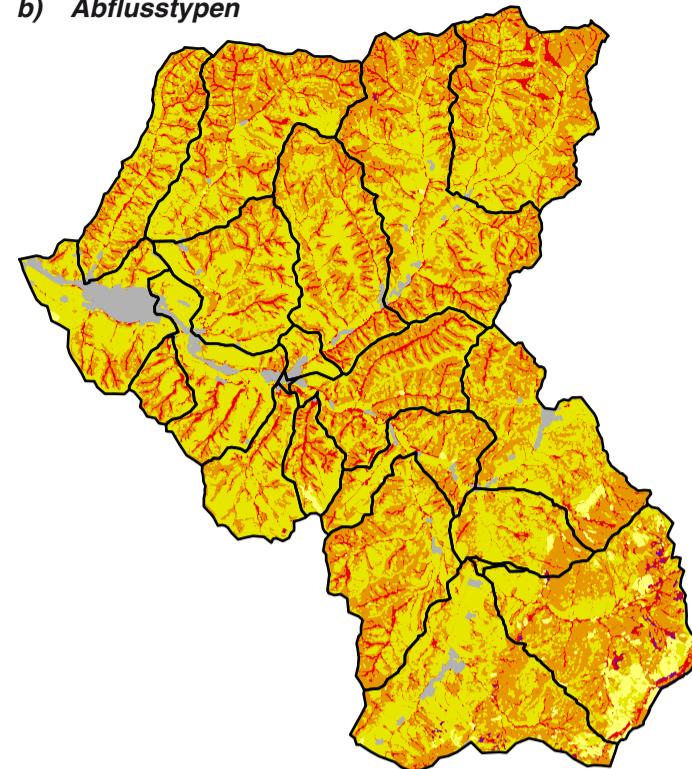
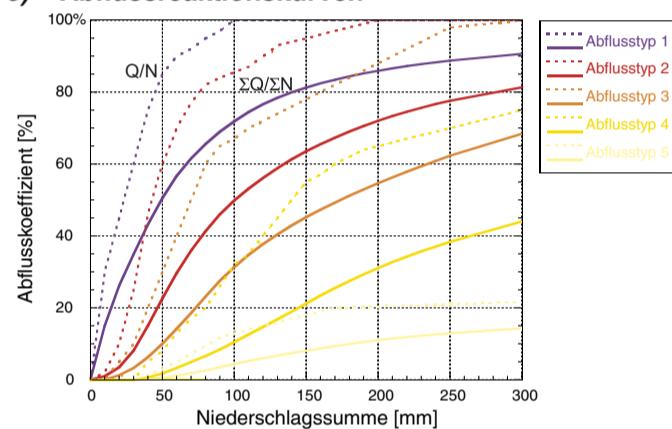
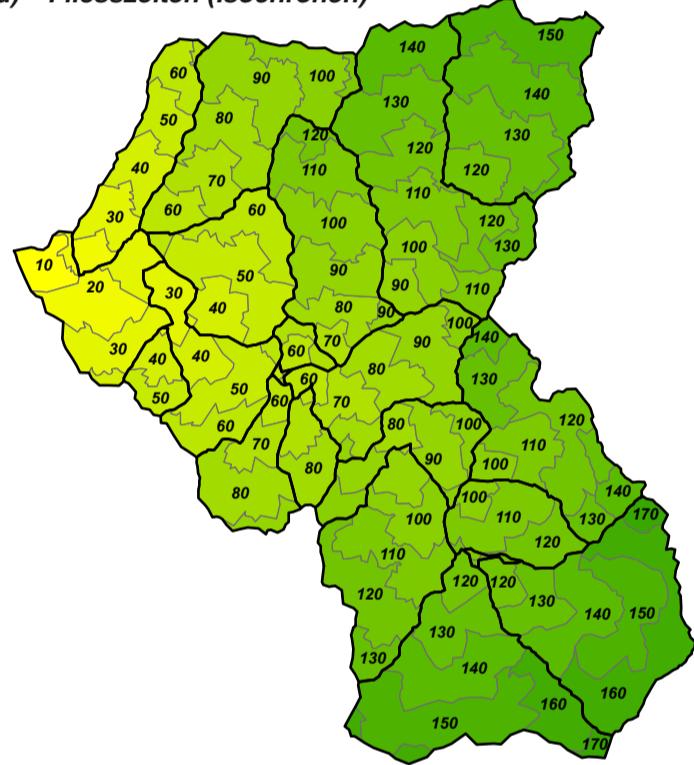
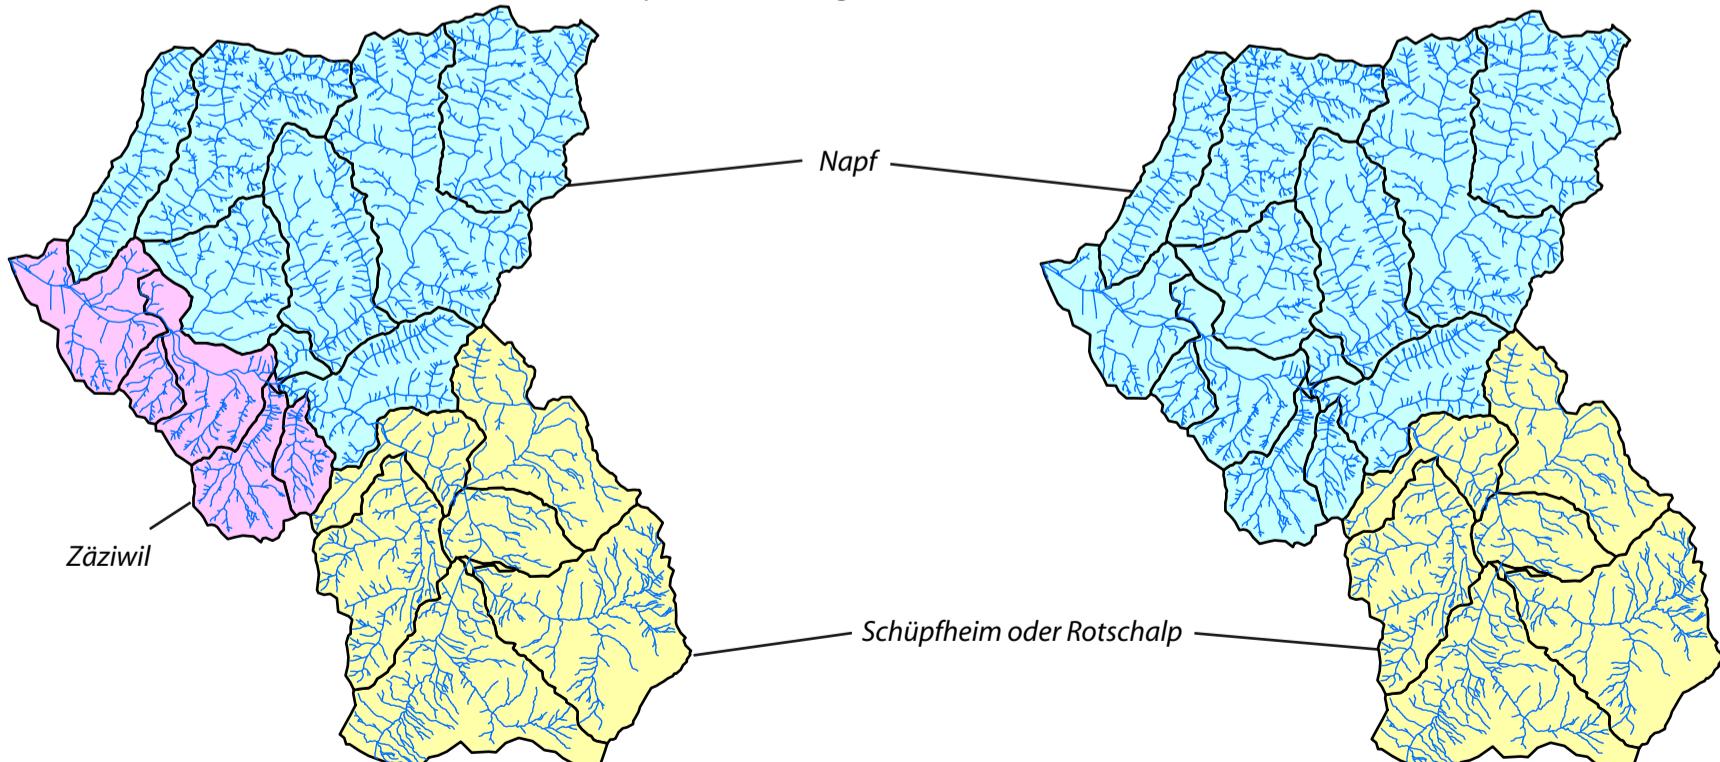
a) Teileinzugsgebiete

b) Abflusstypen

c) Abflussreaktionskurven

d) Fliesszeiten (Isochronen)

e) Niederschlagszonen

Abb. 8.1: Die Grundlagen des Niederschlag-Abfluss-Modells QAREA:

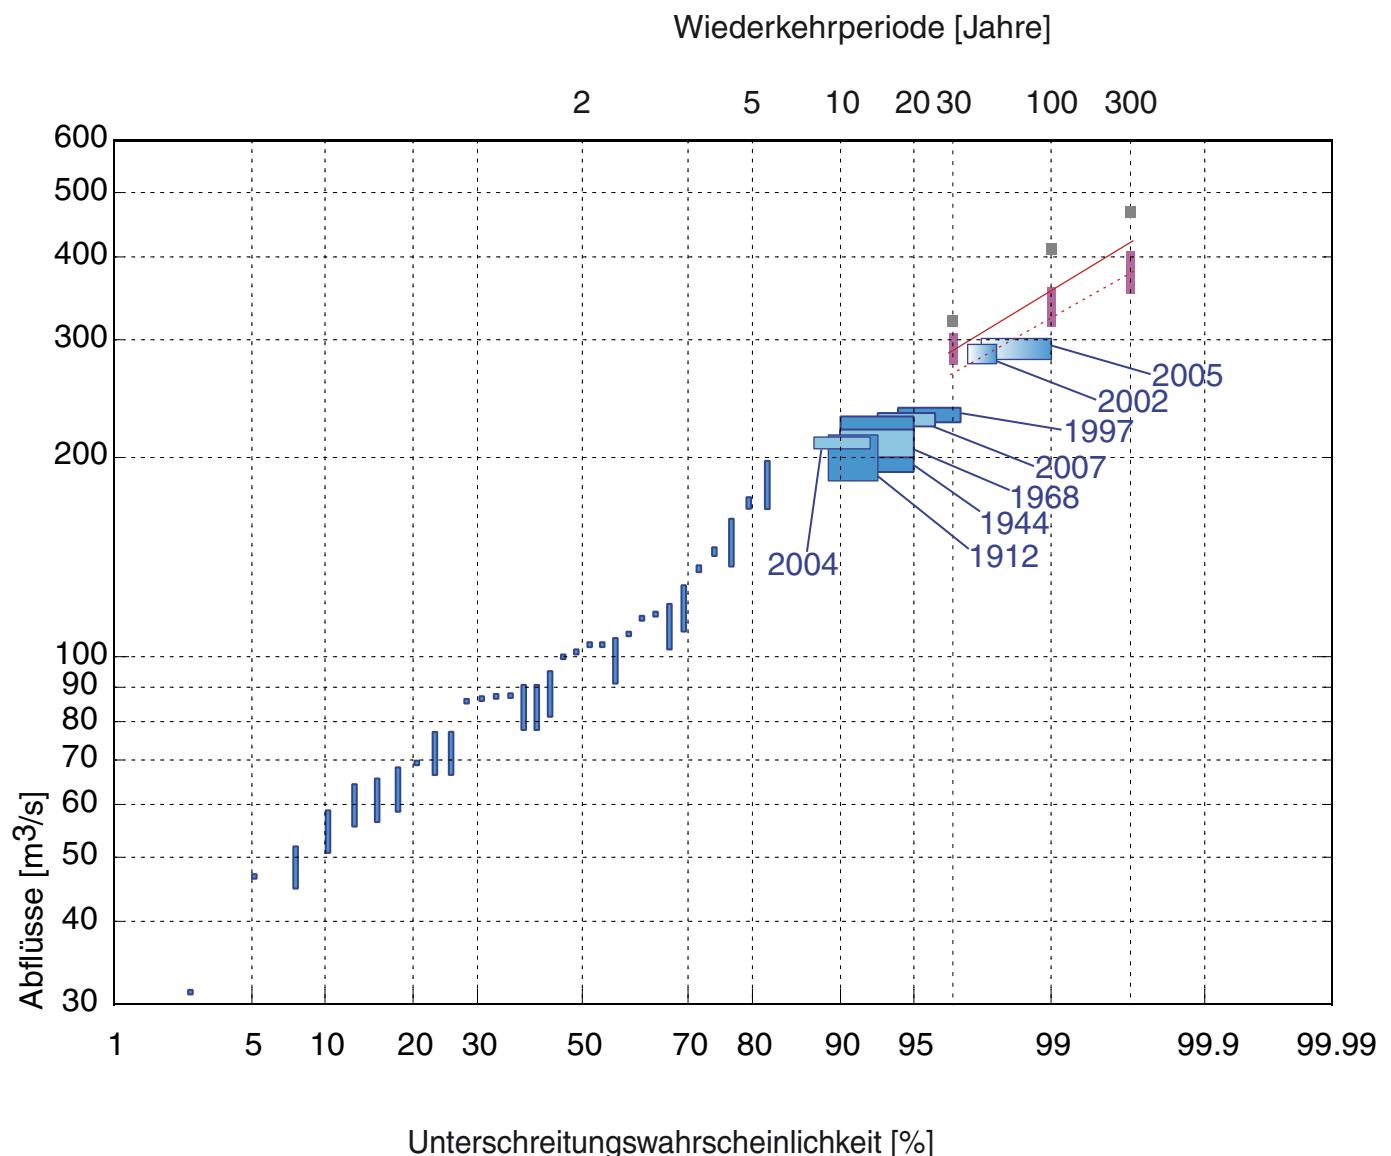
**Abb. 9.1:** Frequenzdiagramm der Ilfis beim Pegel in Langnau beim BP 19 ( $187.5 \text{ km}^2$ ).  
 Eingetragen sind die Jahresmaxima des heutigen Pegels (1990 - 2011),  
 die rekonstruierten Jahresmaxima des alten Pegels bei der Ilfisbrücke (1908 - 1923)  
 sowie die rekonstruierten Jahresmaxima von 1944 und 1968.  
 Die Resultate der Berechnungen mit Modellregen sind violett dargestellt. Die rote Linie  
 markiert die vorgeschlagenen Hochwasserabflüsse bestimmter Jährlichkeit.  
 Im Vergleich dazu sind die nach geo7 (2011) festgelegten HQ<sub>x</sub> grau eingetragen.

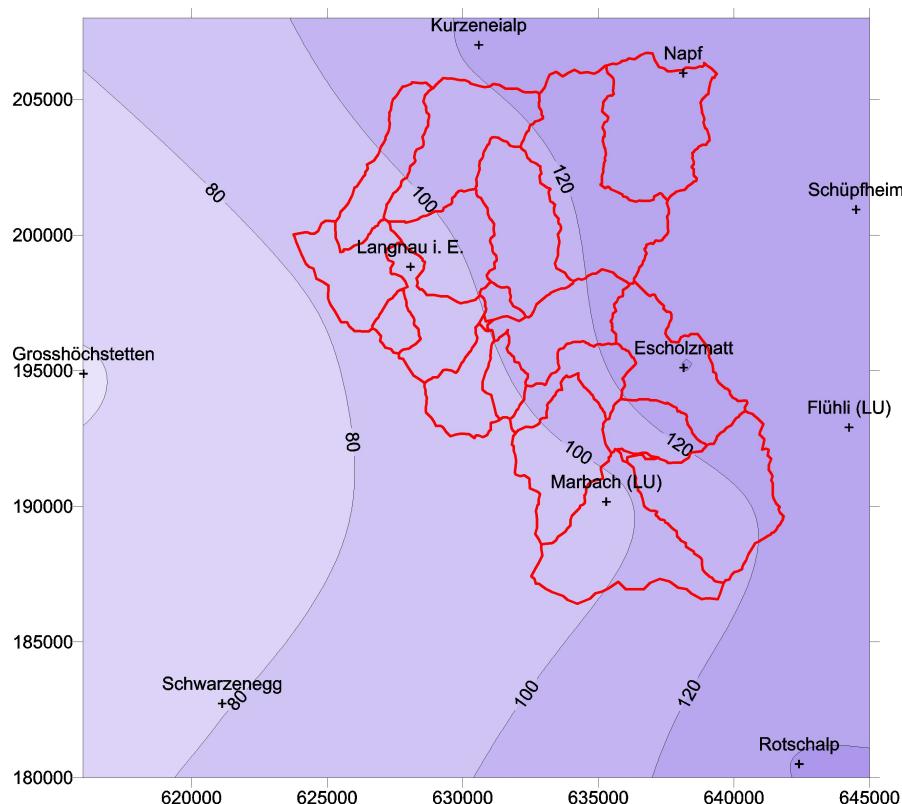
Anhang 5.1:  
Verteilung der  
Niederschlags-  
summen am  
14. - 18.7.2002.

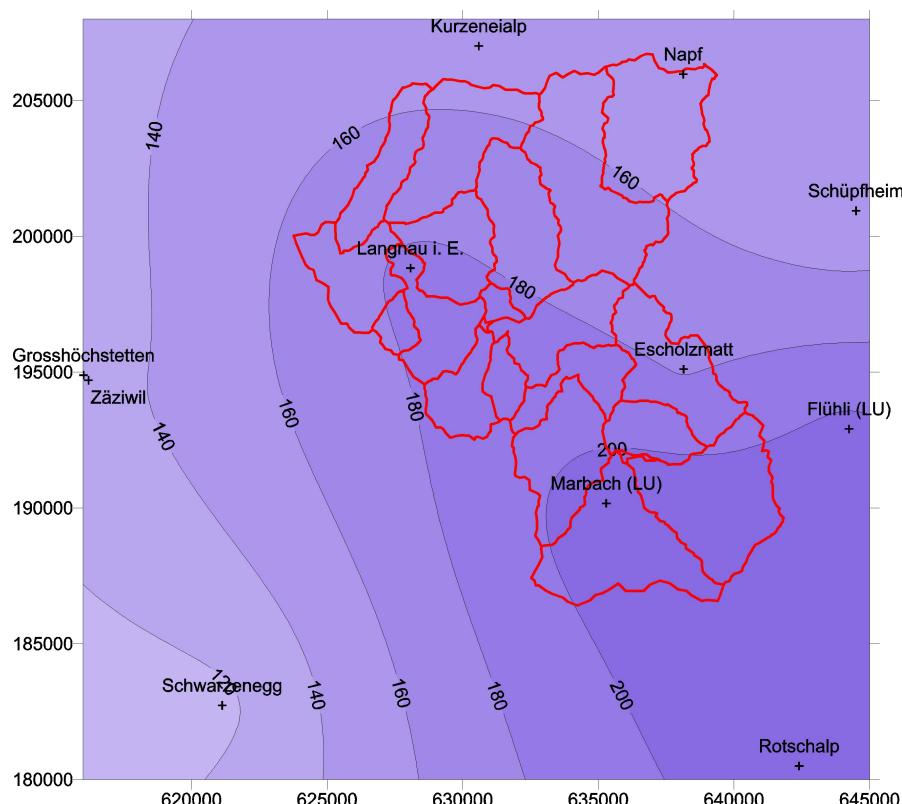
Anhang 5.2:  
Verteilung der  
Niederschlags-  
summen am  
30.5. - 3.6.2004.

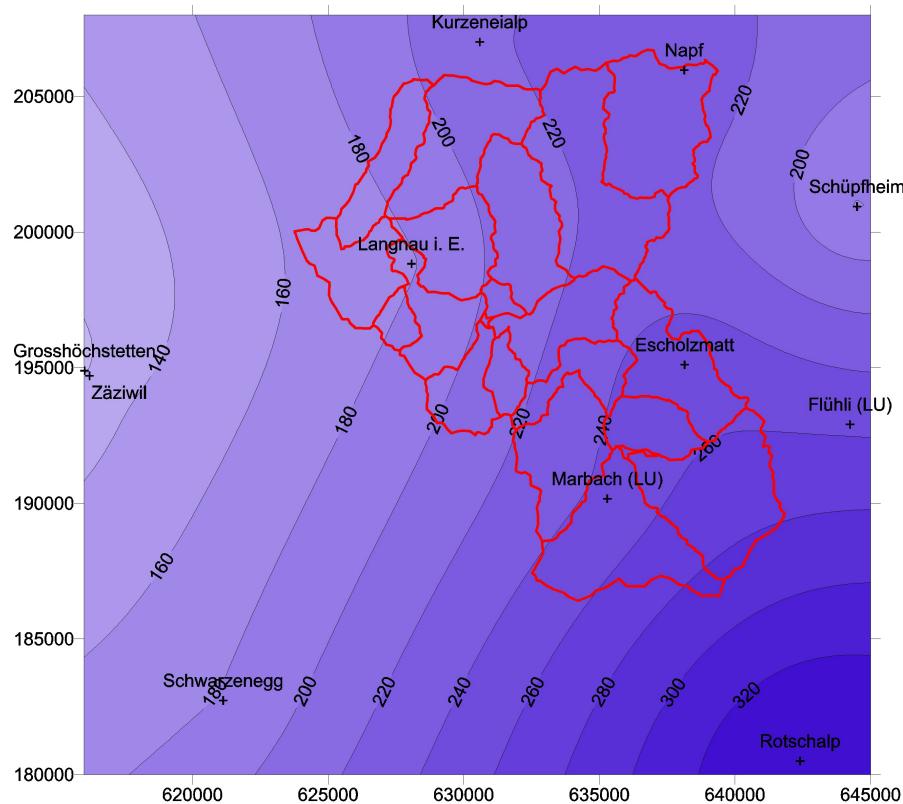
Anhang 5.3:  
Verteilung der  
Niederschlags-  
summen am  
19. - 23.8.2005.

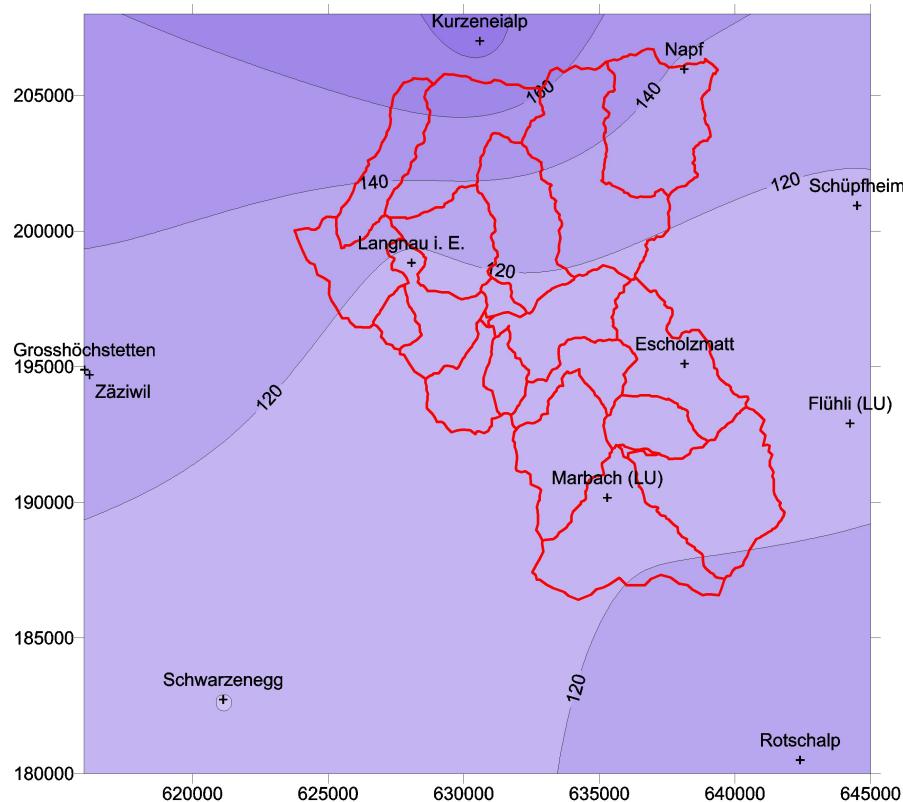
Anhang 5.4:  
Verteilung der  
Niederschlags-  
summen am  
6. - 10.8.2007.

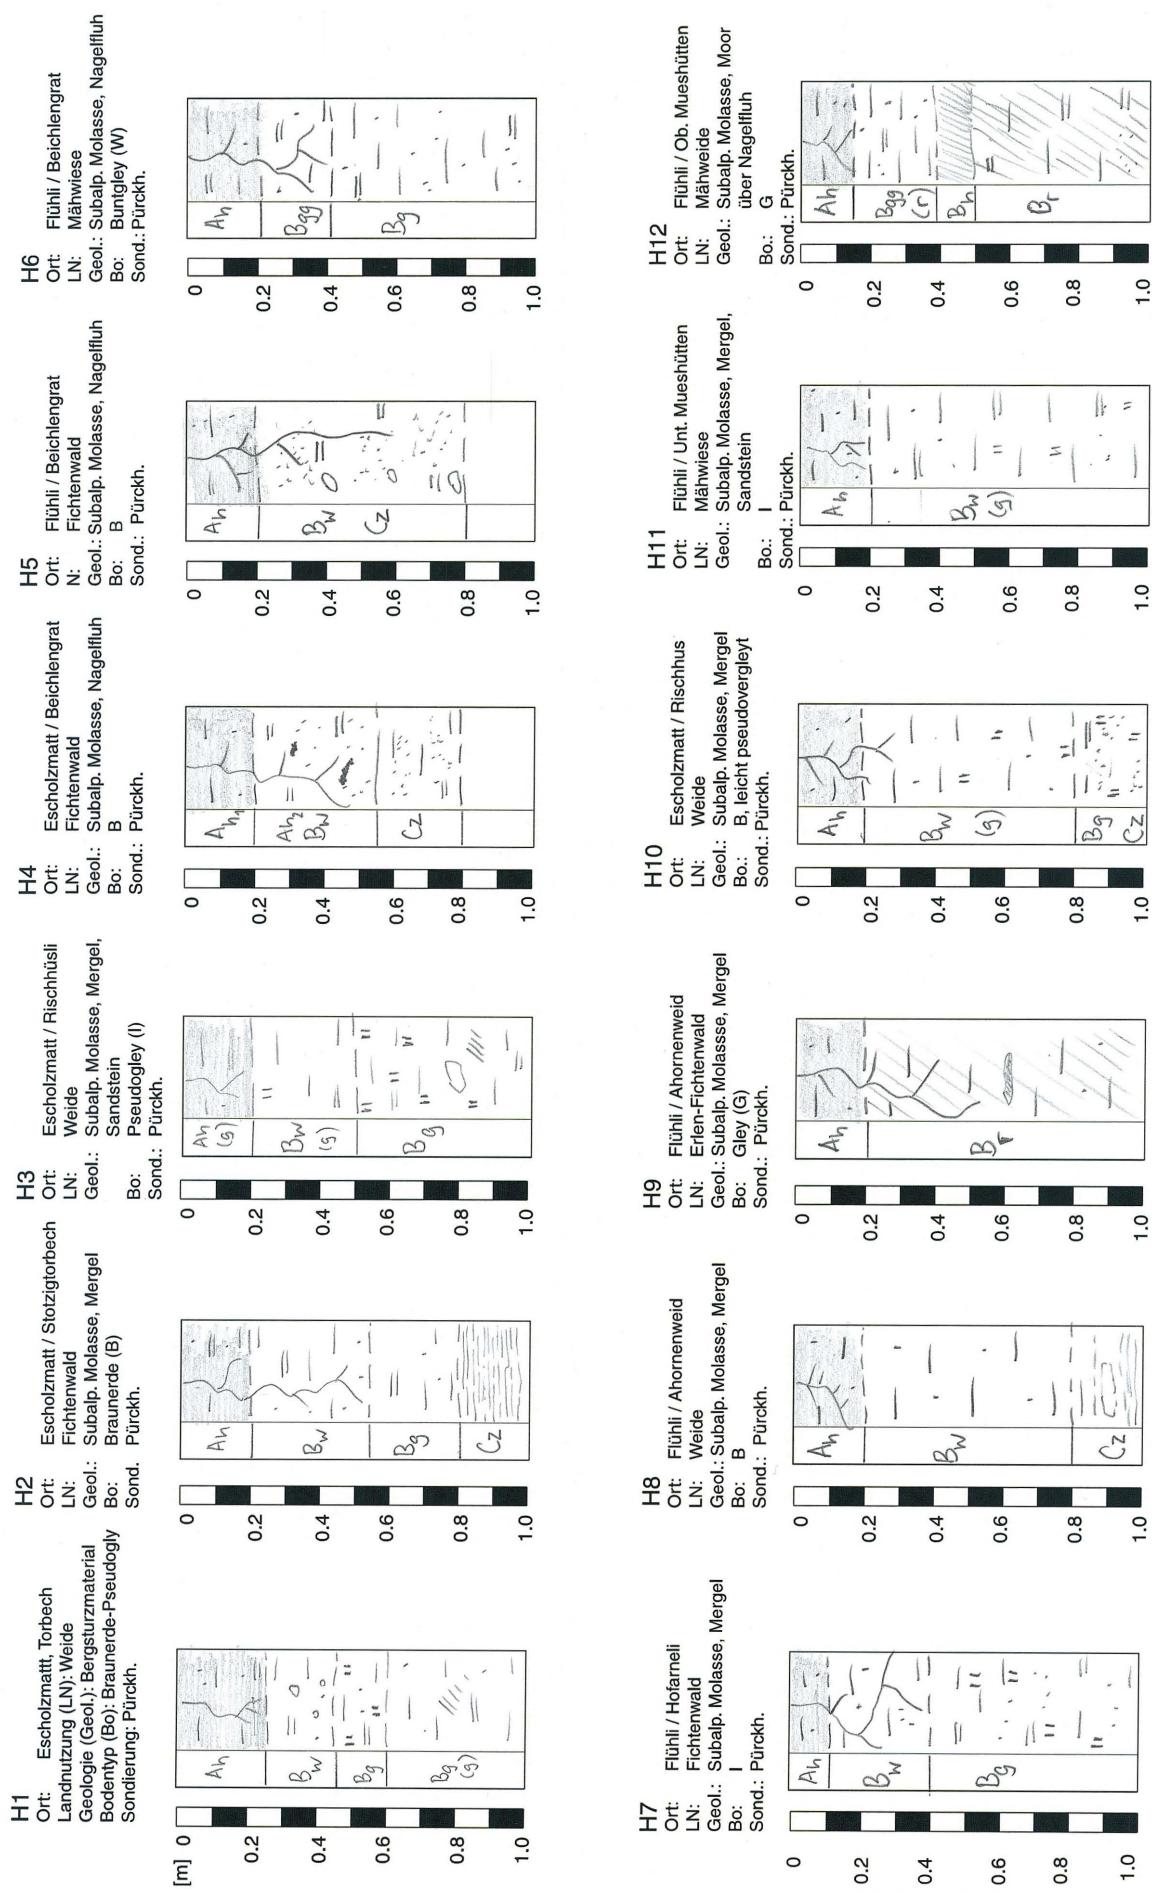
Anhang 6.1: Die im Einzugsgebiet der Ifis untersuchten Bodenprofile (H1-H12) mit der Angabe des Standorts, der Landnutzung, der Geologie, des Bodentyps und der Sondiermethode. Legende siehe Anhang 7. Eine Beschreibung der Profile befindet sich im Anhang 7.

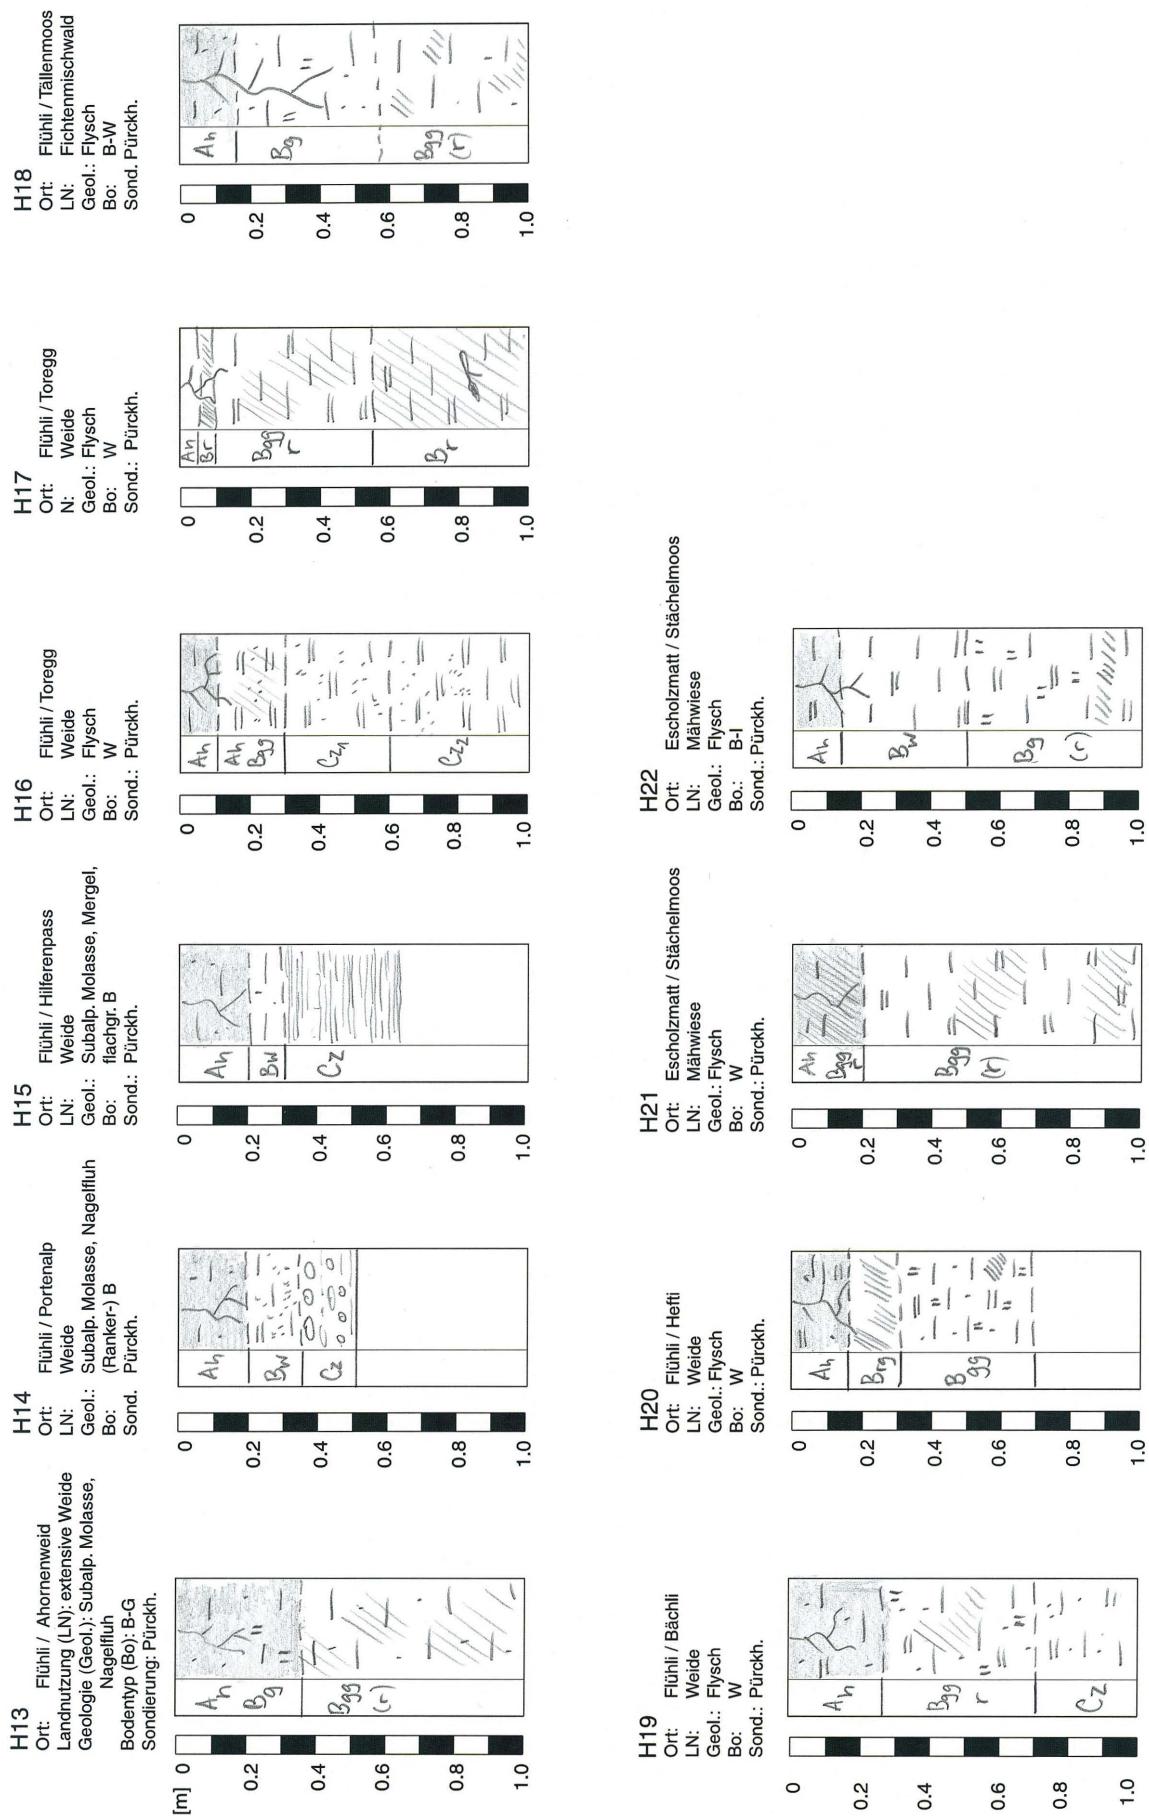
Anhang 6.2: Die im Einzugsgebiet der Ifis untersuchten Bodenprofile (H13-H22) mit der Angabe des Standorts, der Landnutzung, der Geologie, des Bodentyps und der Sondiermethode. Legende siehe Anhang 7. Eine Beschreibung der Profile befindet sich im Anhang 7.

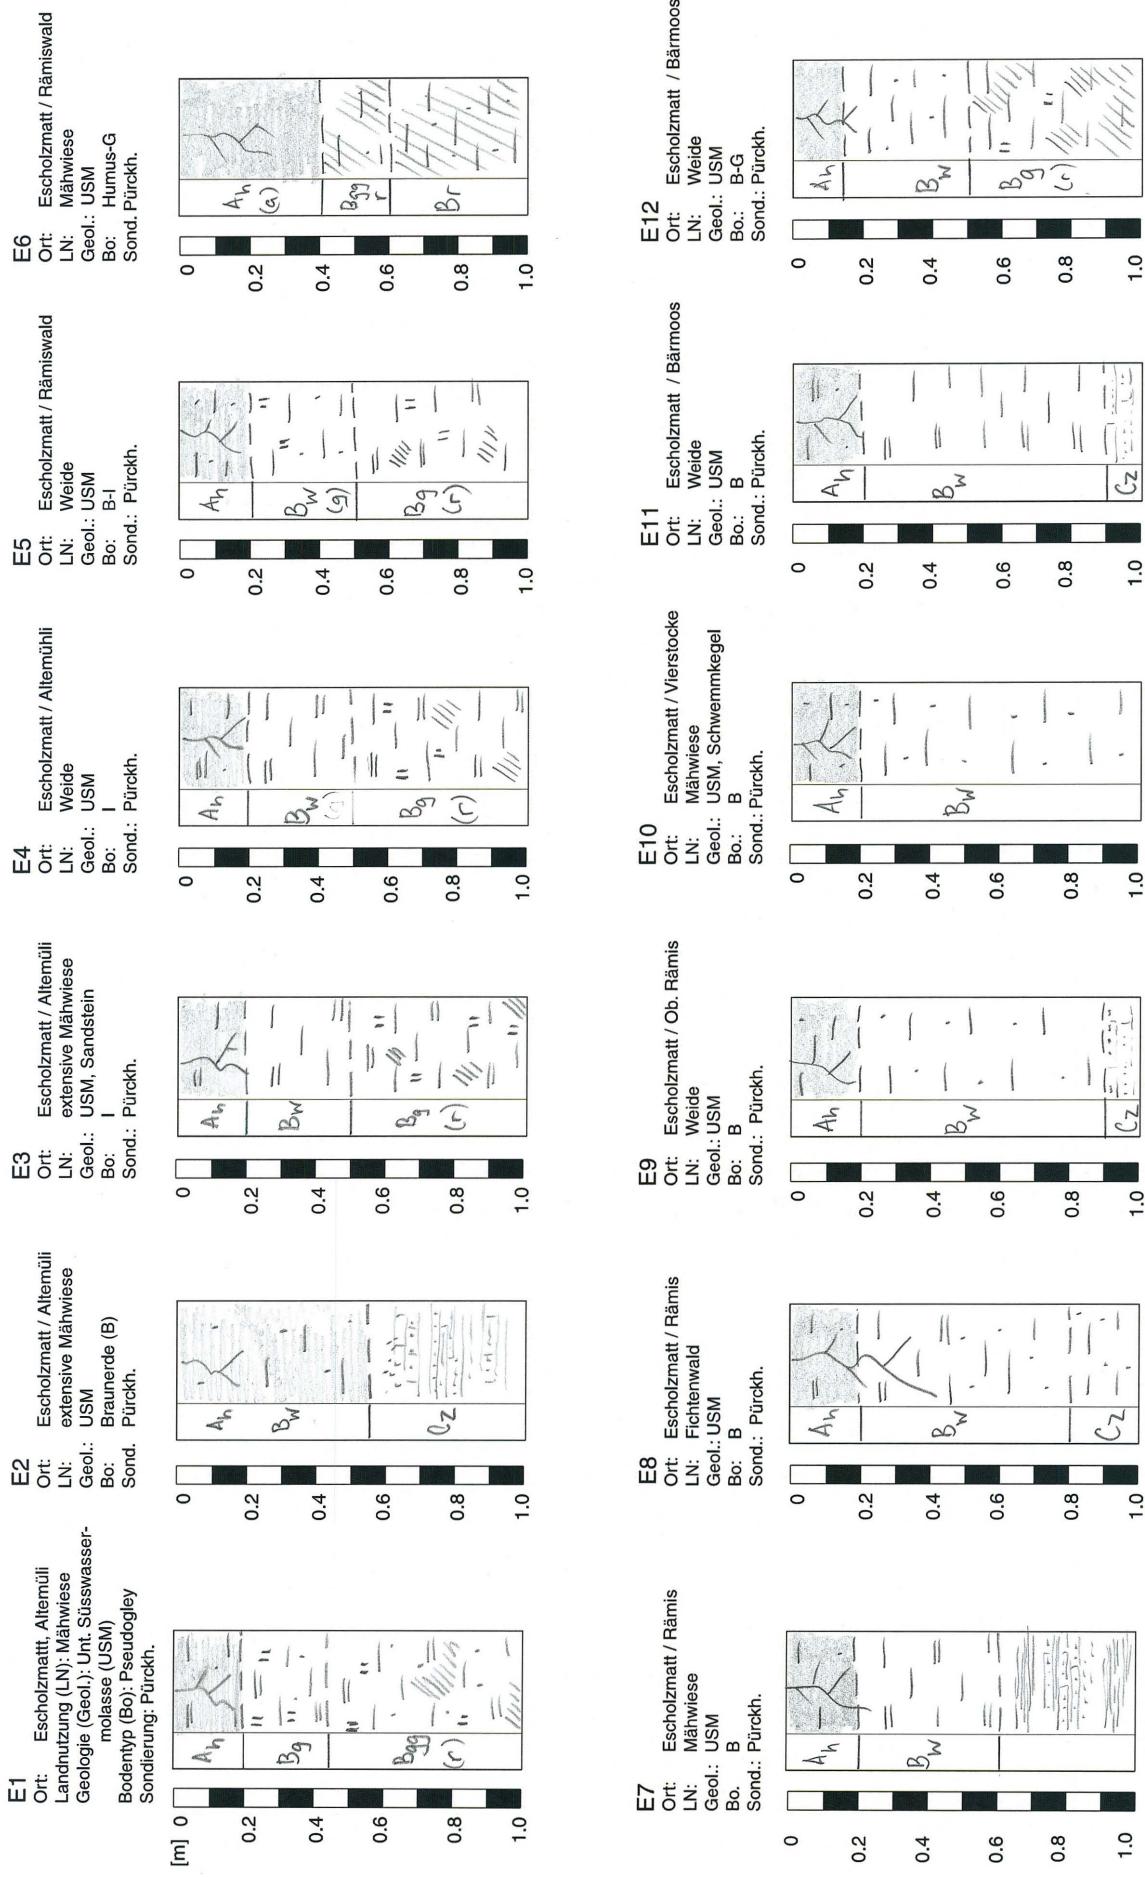
Anhang 6.3: Die im Einzugsgebiet der Ifis untersuchten Bodenprofile (E1-E12) mit der Angabe des Standorts, der Landnutzung, der Geologie, des Bodentyps und der Sondiermethode. Legende siehe Anhang 7. Eine Beschreibung der Profile befindet sich im Anhang 7.

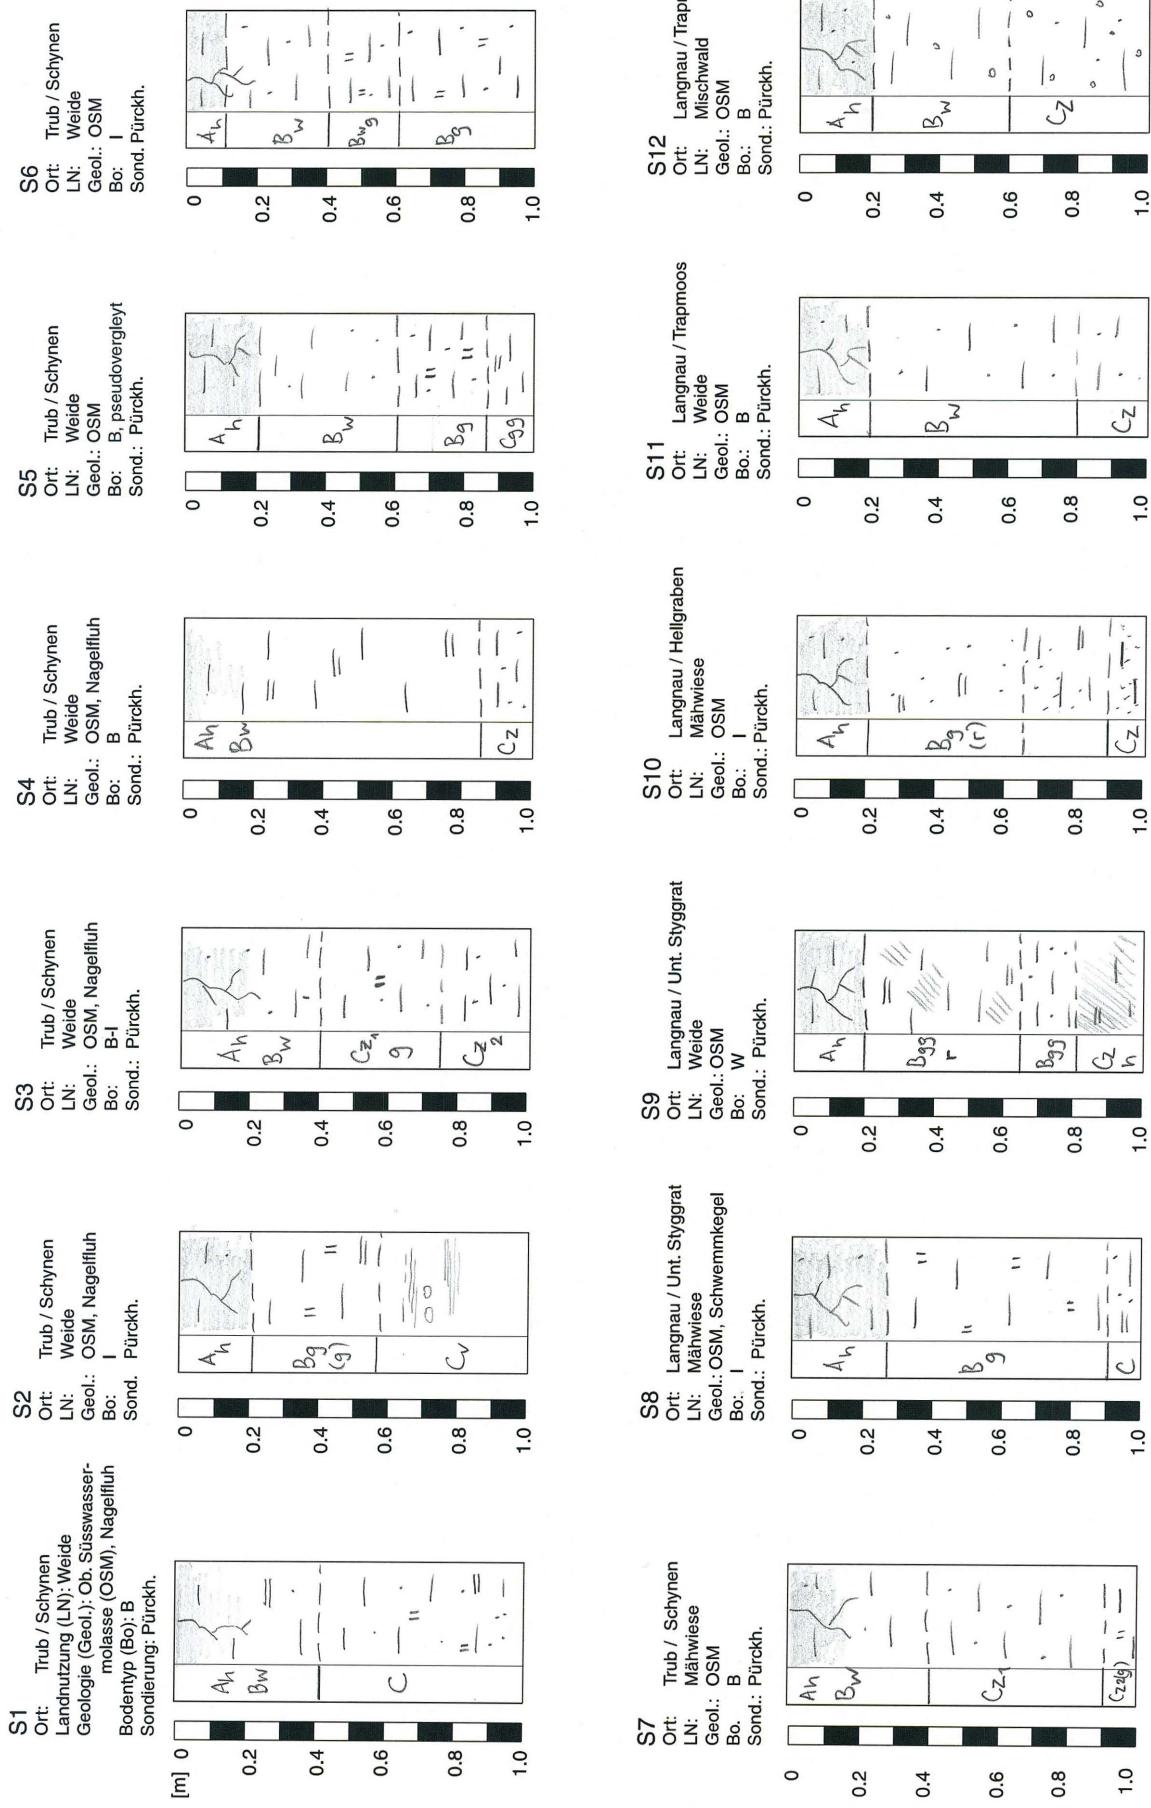
Anhang 6.4: Die im Einzugsgebiet der Ifis untersuchten Bodenprofile (S1-S12) mit der Angabe des Standorts, der Landnutzung, der Geologie, des Bodentyps und der Sondiermethode. Legende siehe Anhang 7. Eine Beschreibung der Profile befindet sich im Anhang 7.

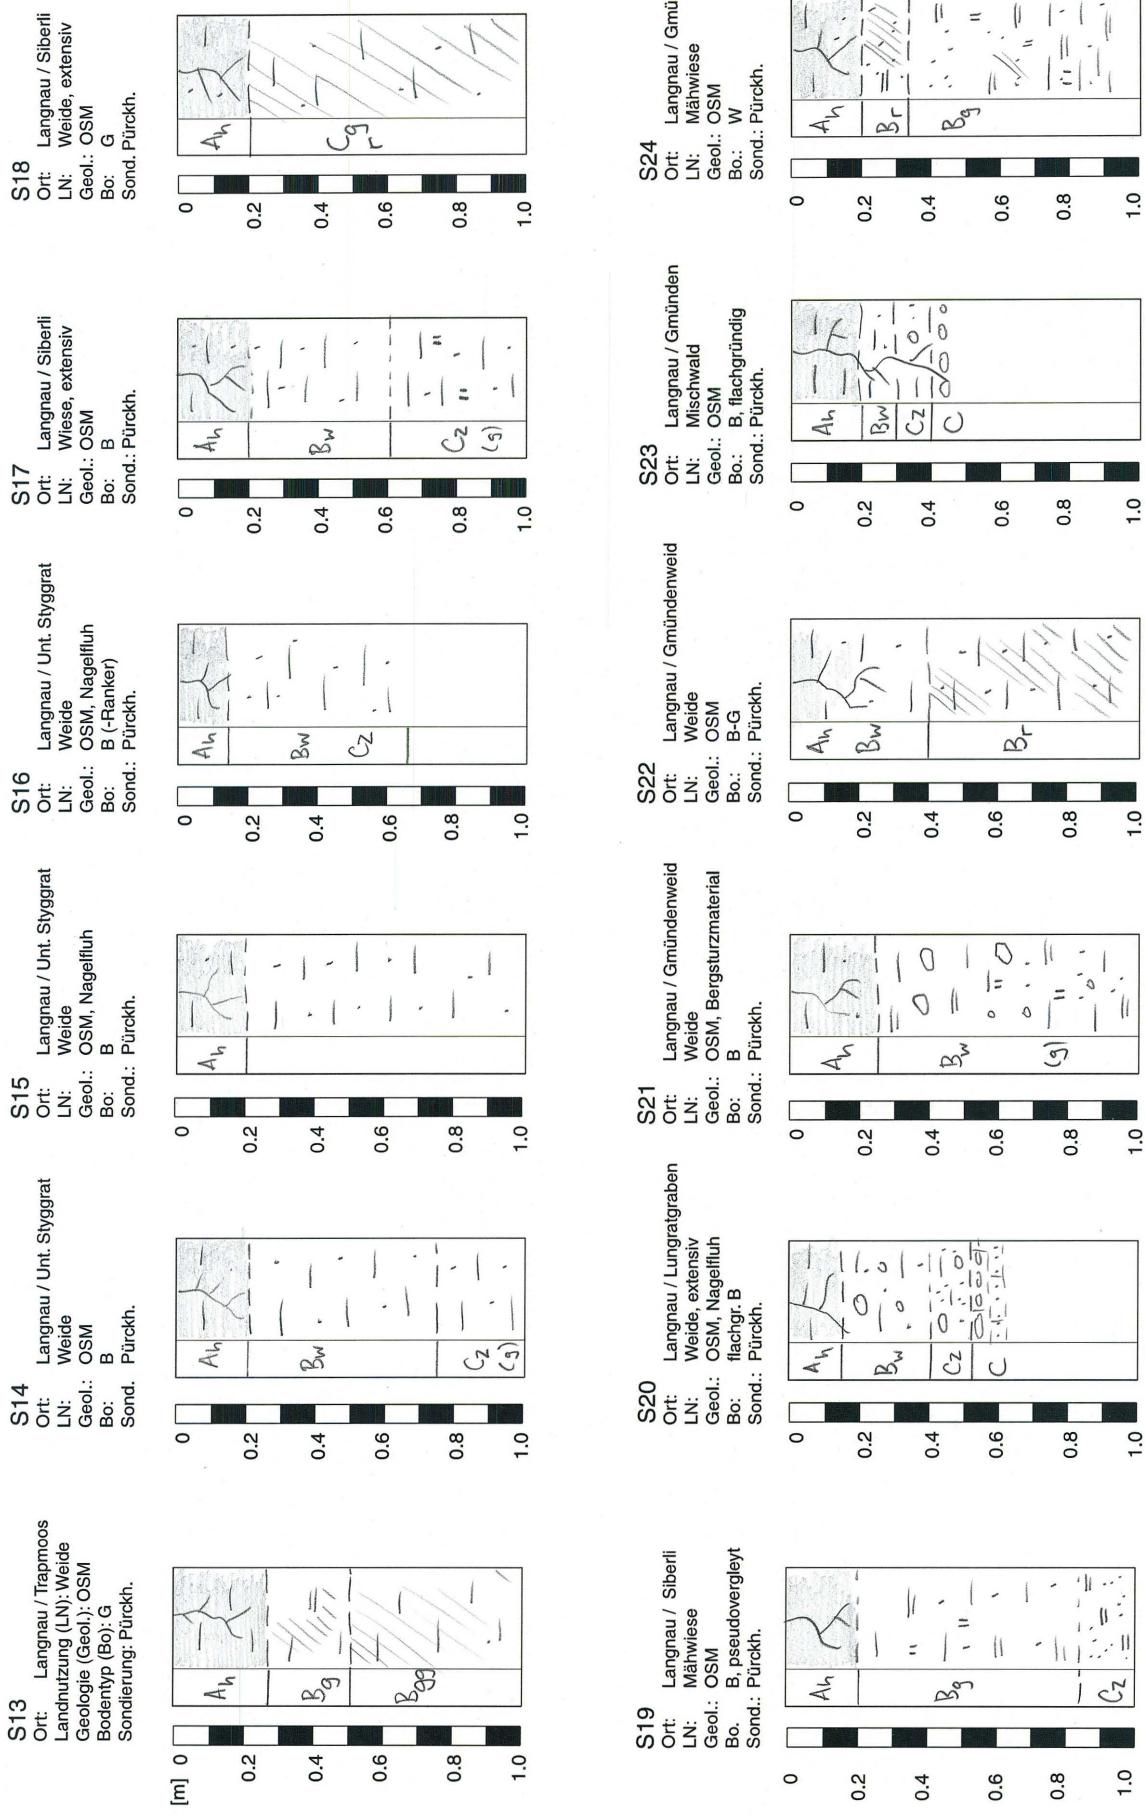
Anhang 6.5: Die im Einzugsgebiet der Ifis untersuchten Bodenprofile (S13-S24) mit der Angabe des Standorts, der Landnutzung, der Geologie, des Bodentyps und der Sondiermethode. Legende siehe Anhang 7. Eine Beschreibung der Profile befindet sich im Anhang 7.

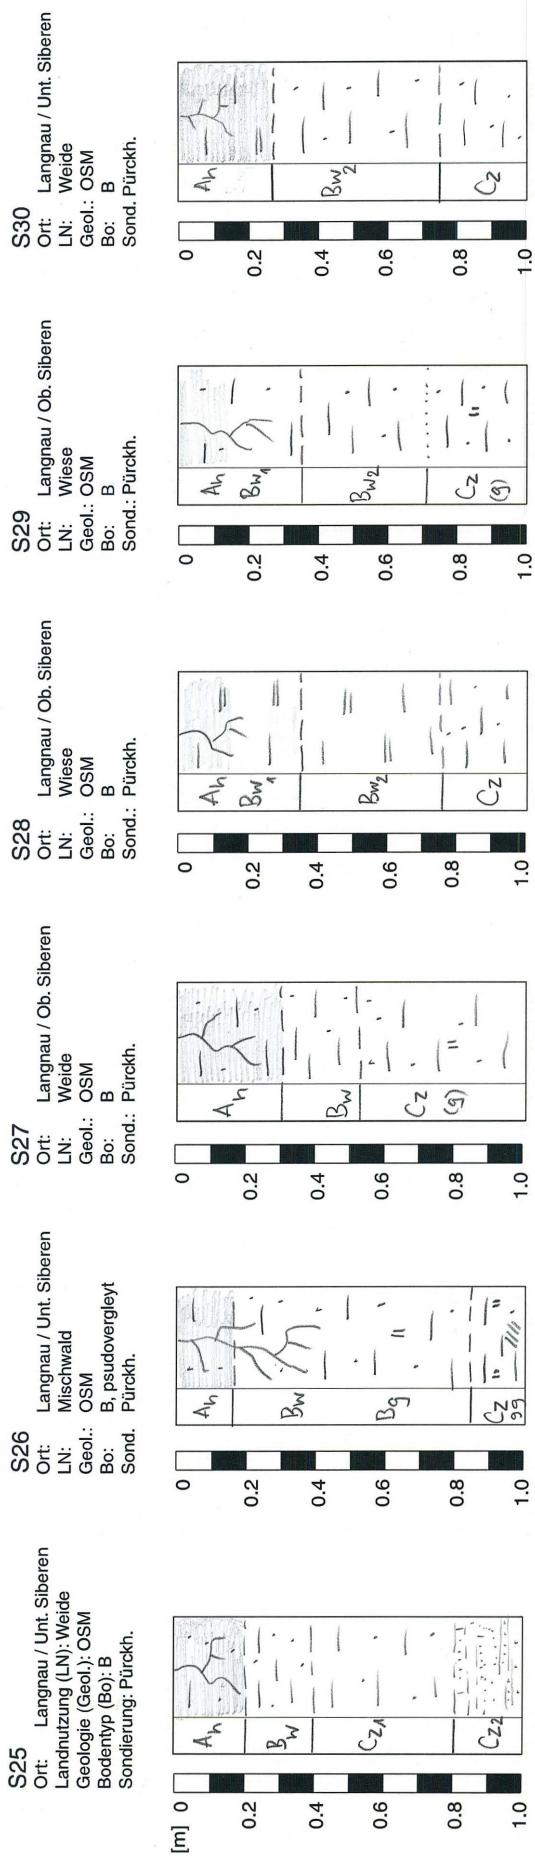
Anhang 6.6: Die im Einzugsgebiet der Ifis untersuchten Bodenprofile (S25-S31) mit der Angabe des Standards, der Landnutzung, der Geologie, des Bodentyps und der Sondiermethode. Legende siehe Anhang 7. Eine Beschreibung der Profile befindet sich im Anhang 7.
