## Massgebende Hochwasserabflüsse an der Ilfis und an verschiedenen Seitenbächen

Auftraggeber:  
Tiefbauamt des Kt. Bern, Oberingenieurkreis IV  
Verkehr und Infrastruktur des Kt. Luzern (vif)  
Abteilung Naturgefahren

Bericht: 11/157

Reinach, September 2012

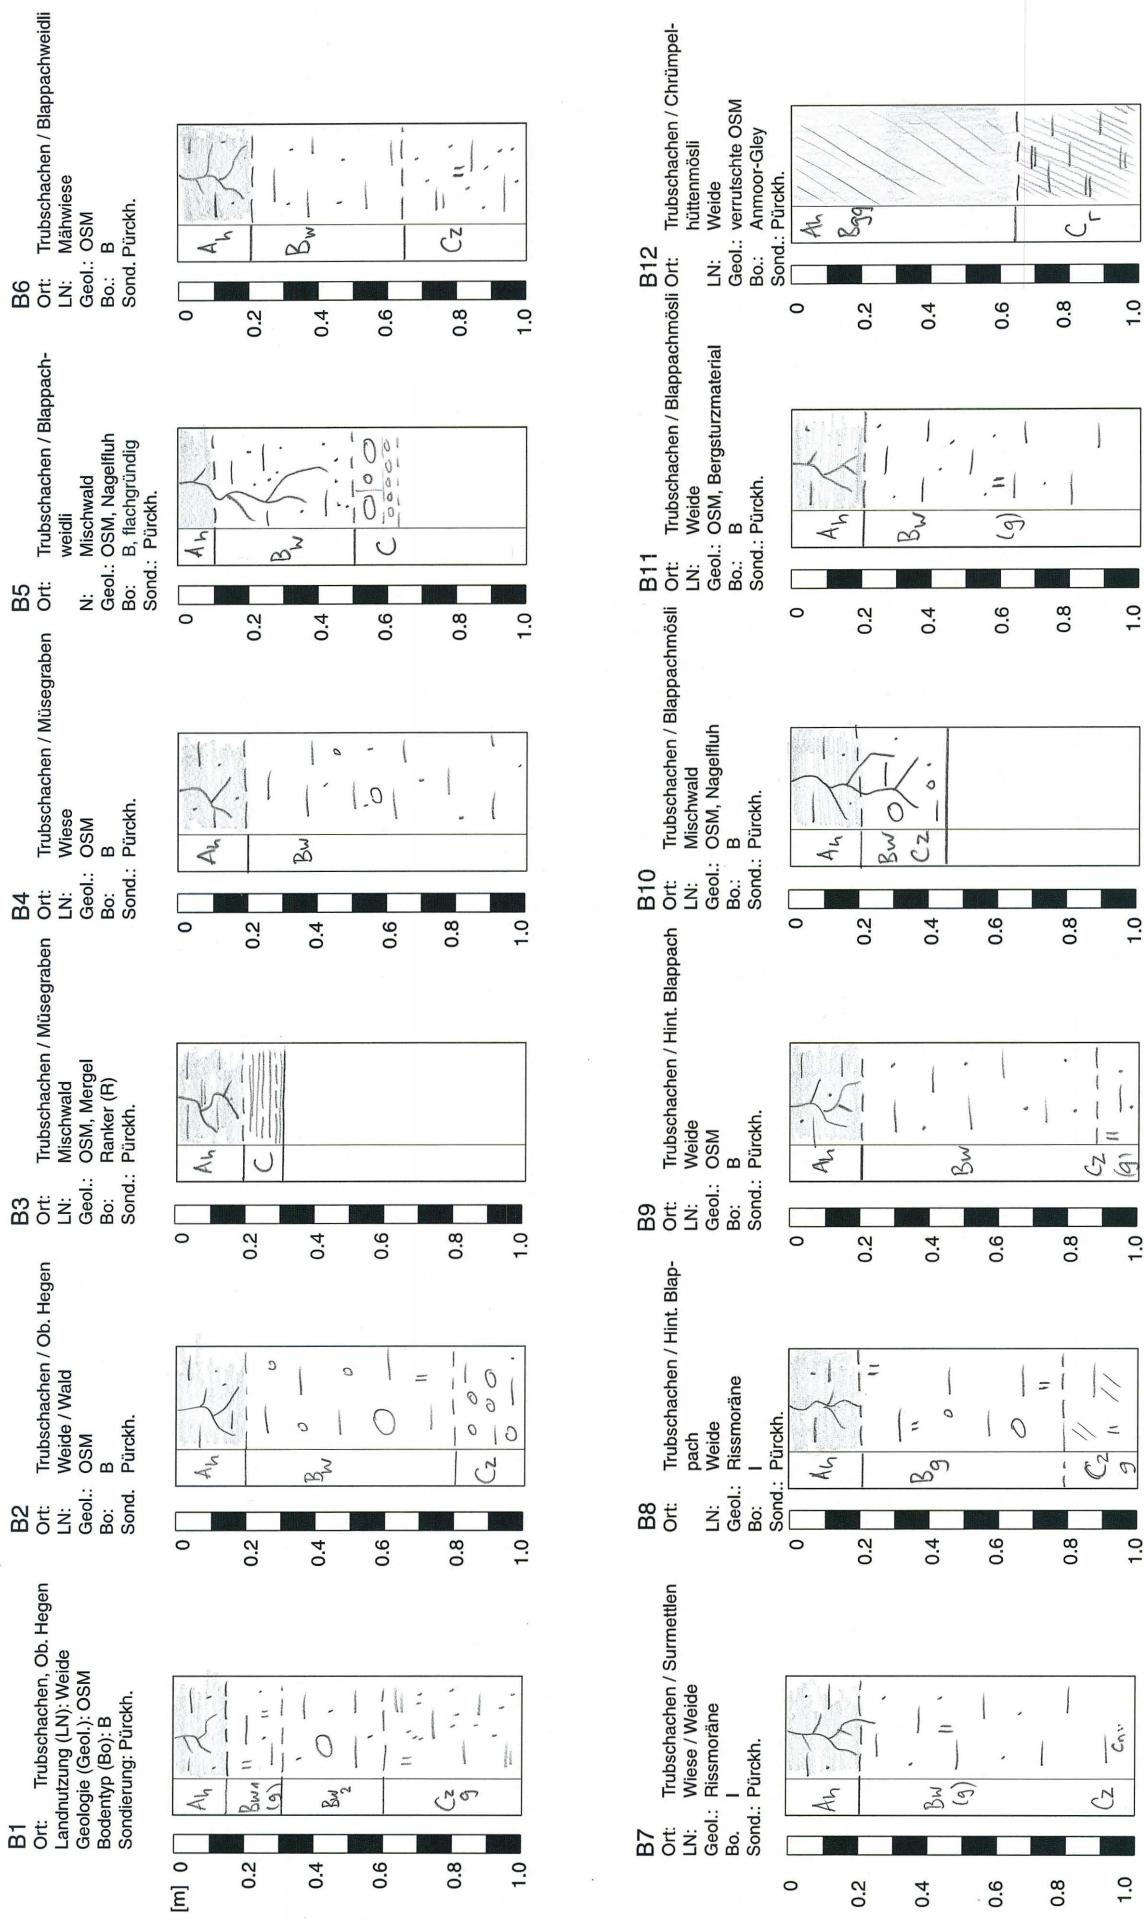
Anhang 6.7: Die im Einzugsgebiet der Ifis untersuchten Bodenprofile (B1-B12) mit der Angabe des Standorts, der Landnutzung, der Geologie, des Bodentyps und der Sondiermethode. Legende siehe Anhang 7. Eine Beschreibung der Profile befindet sich im Anhang 7.

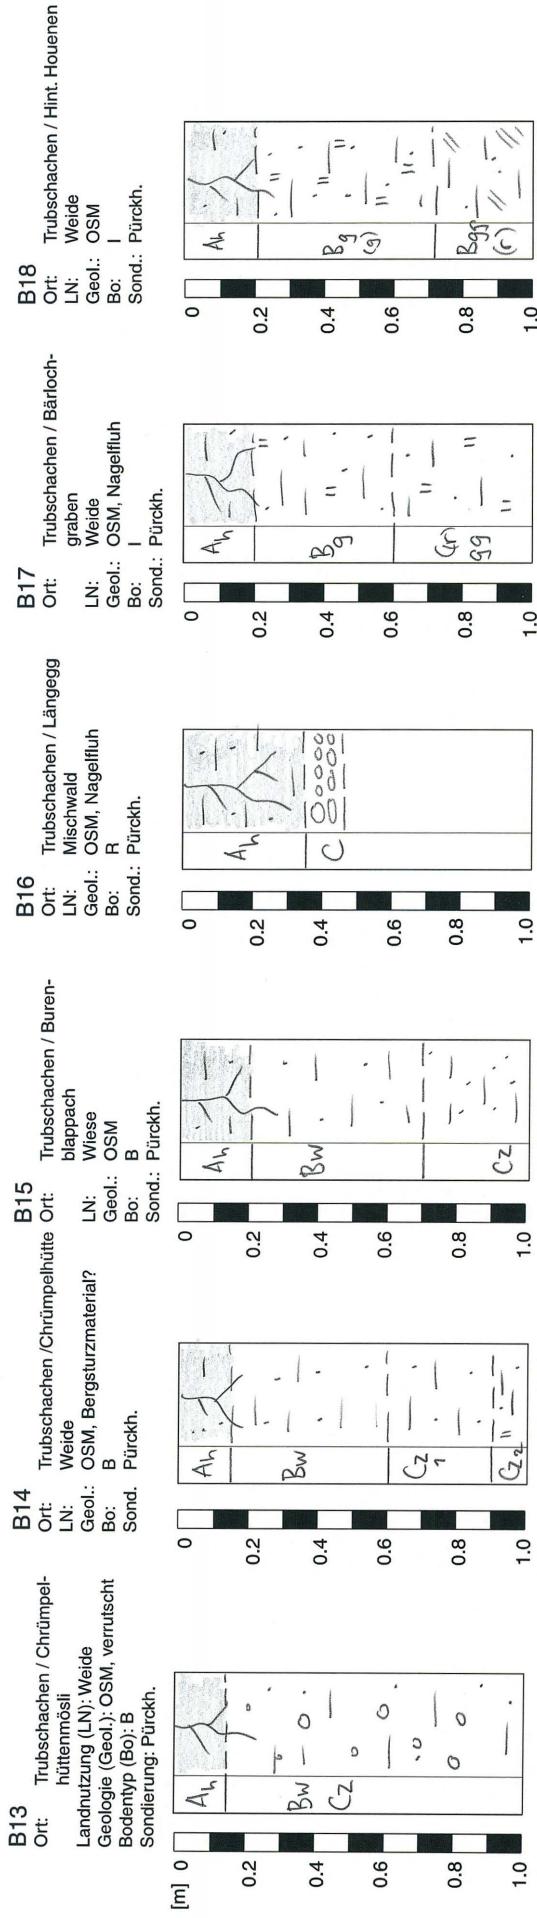
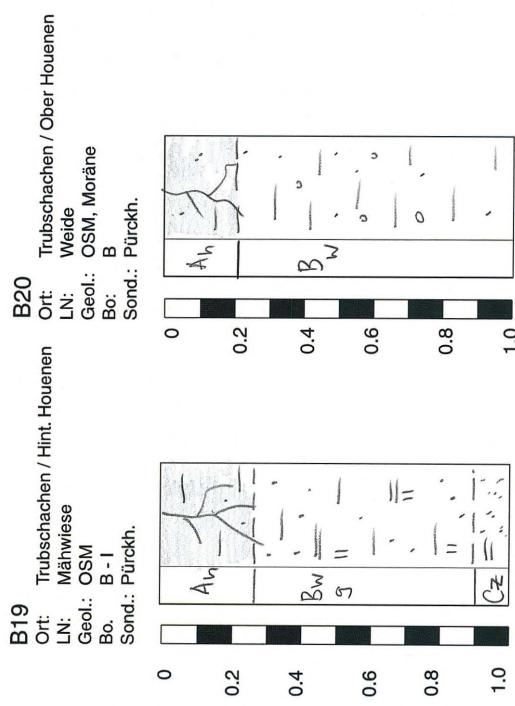
**Anhang 6.8:** Die im Einzugsgebiet der Ifis untersuchten Bodenprofile (B13-B20) mit der Angabe des Standorts, der Landnutzung, der Geologie, des Bodentyps und der Sondiermethode. Legende siehe Anhang 7. Eine Beschreibung der Profile befindet sich im Anhang 7.

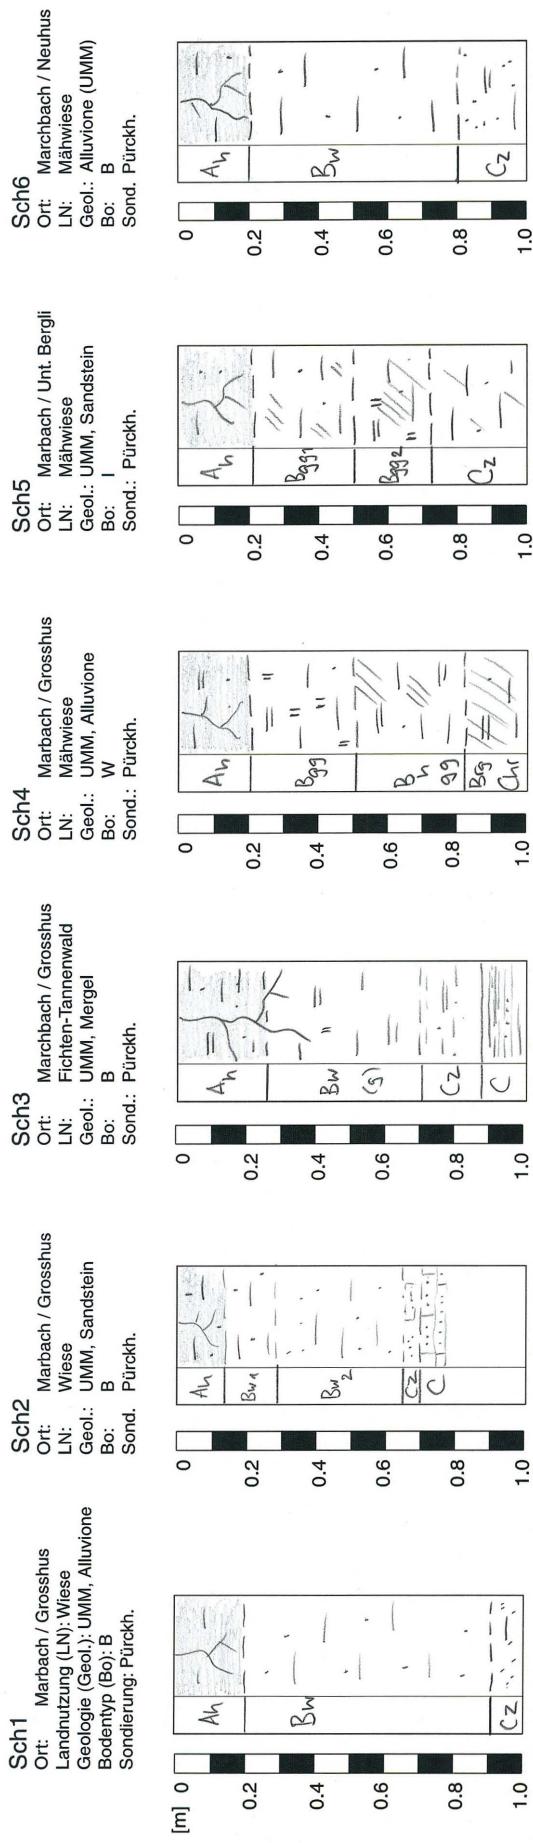
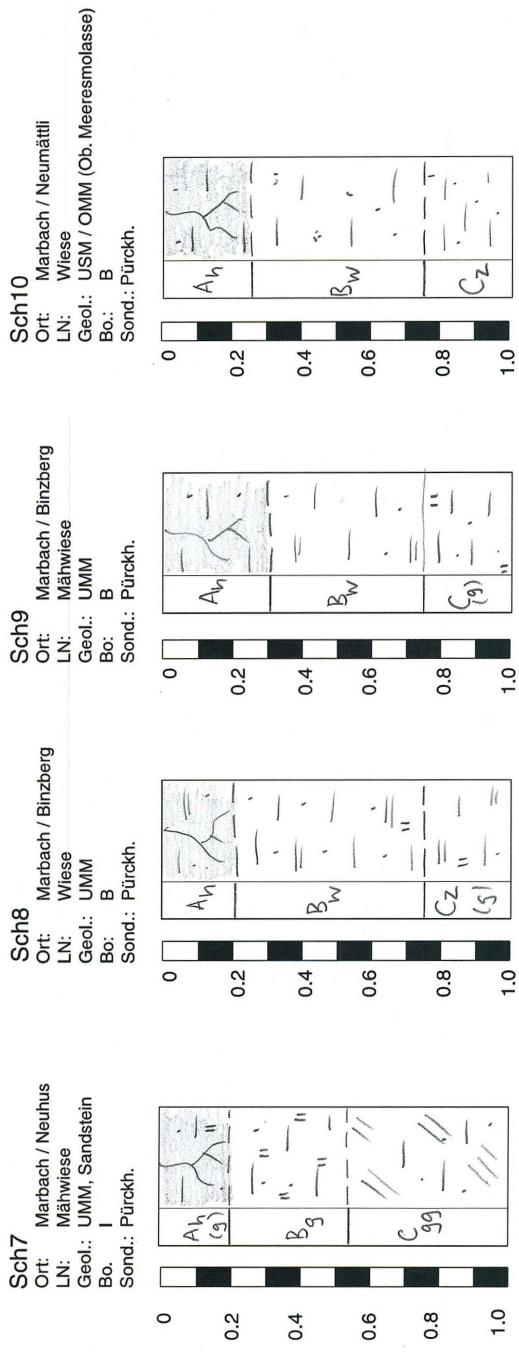
Anhang 6.9: Die im Einzugsgebiet der *lifs* untersuchten Bodenprofile (Sch1-10) mit der Angabe des Standorts, der Landnutzung, der Geologie, des Bodentyps und der Sondiermethode. Legende siehe Anhang 7. Eine Beschreibung der Profile befindet sich im Anhang 7.

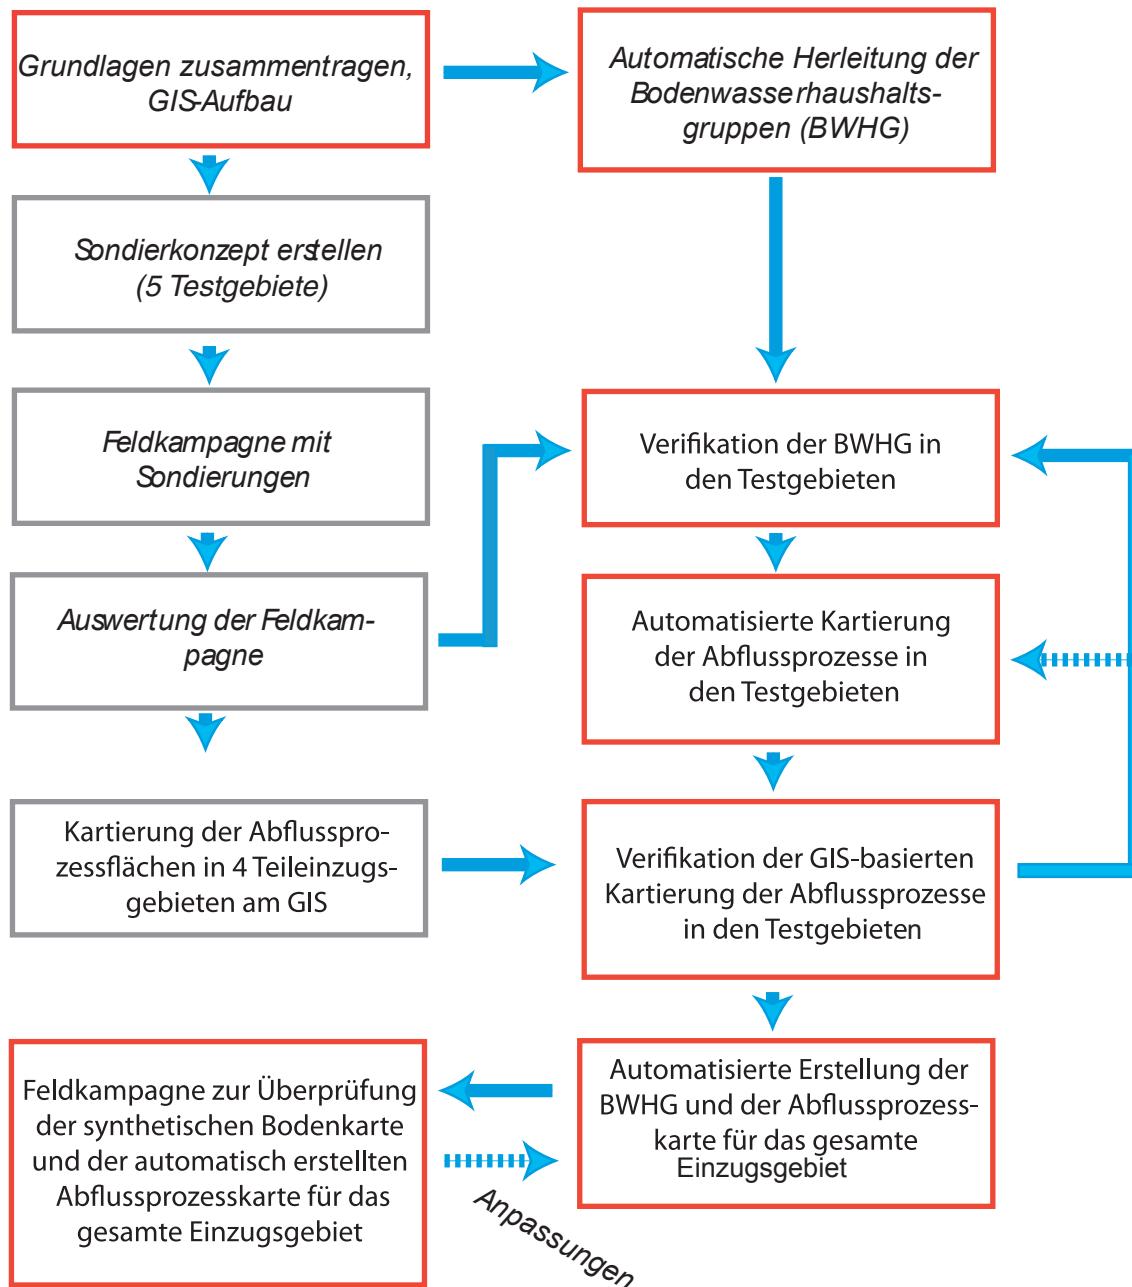
Anhang 8: Vorgehensweise bei der automatisierten Abflussprozesskartierung im EZG der Ilfis.  
Die in rot gehaltenen Kästchen beziehen sich auf die automatisierte Kartierung.

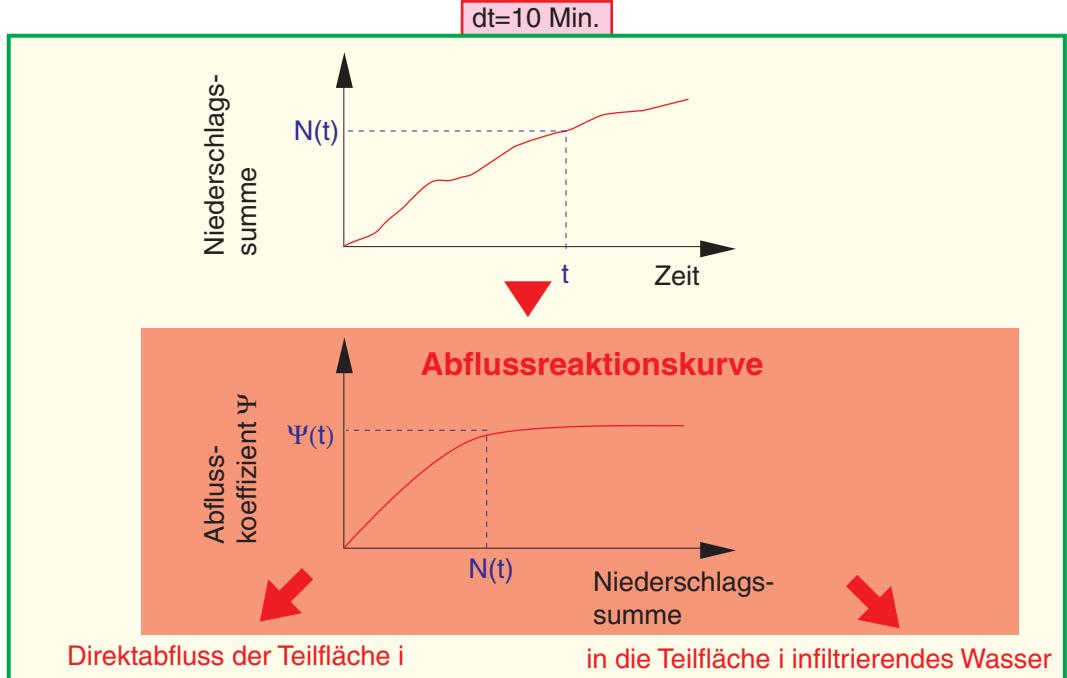
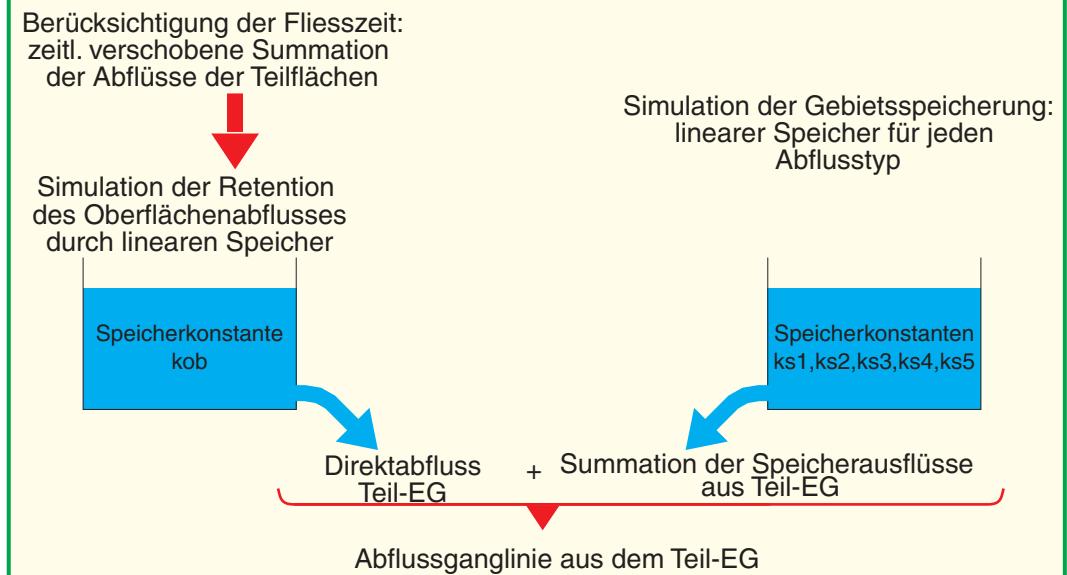
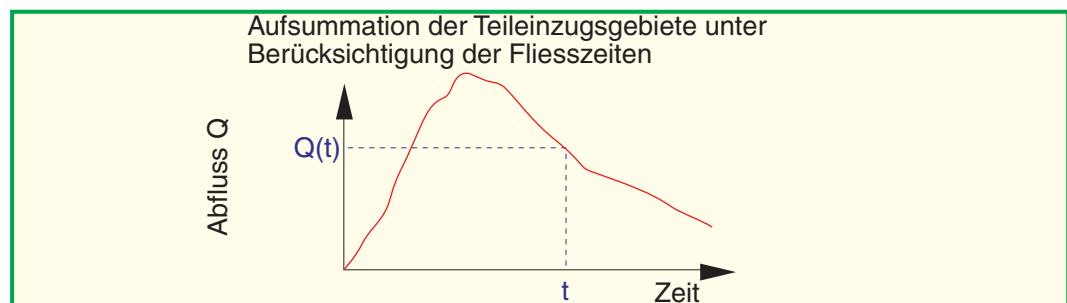
Anhang 11: Schematischer Aufbau des Niederschlags-Abfluss-Modells QArea. Zentrales Element ist die Abflussreaktionskurve, die für jede Teilfläche die Beziehung zwischen Niederschlagssumme und Abflusskoeffizient beschreibt.

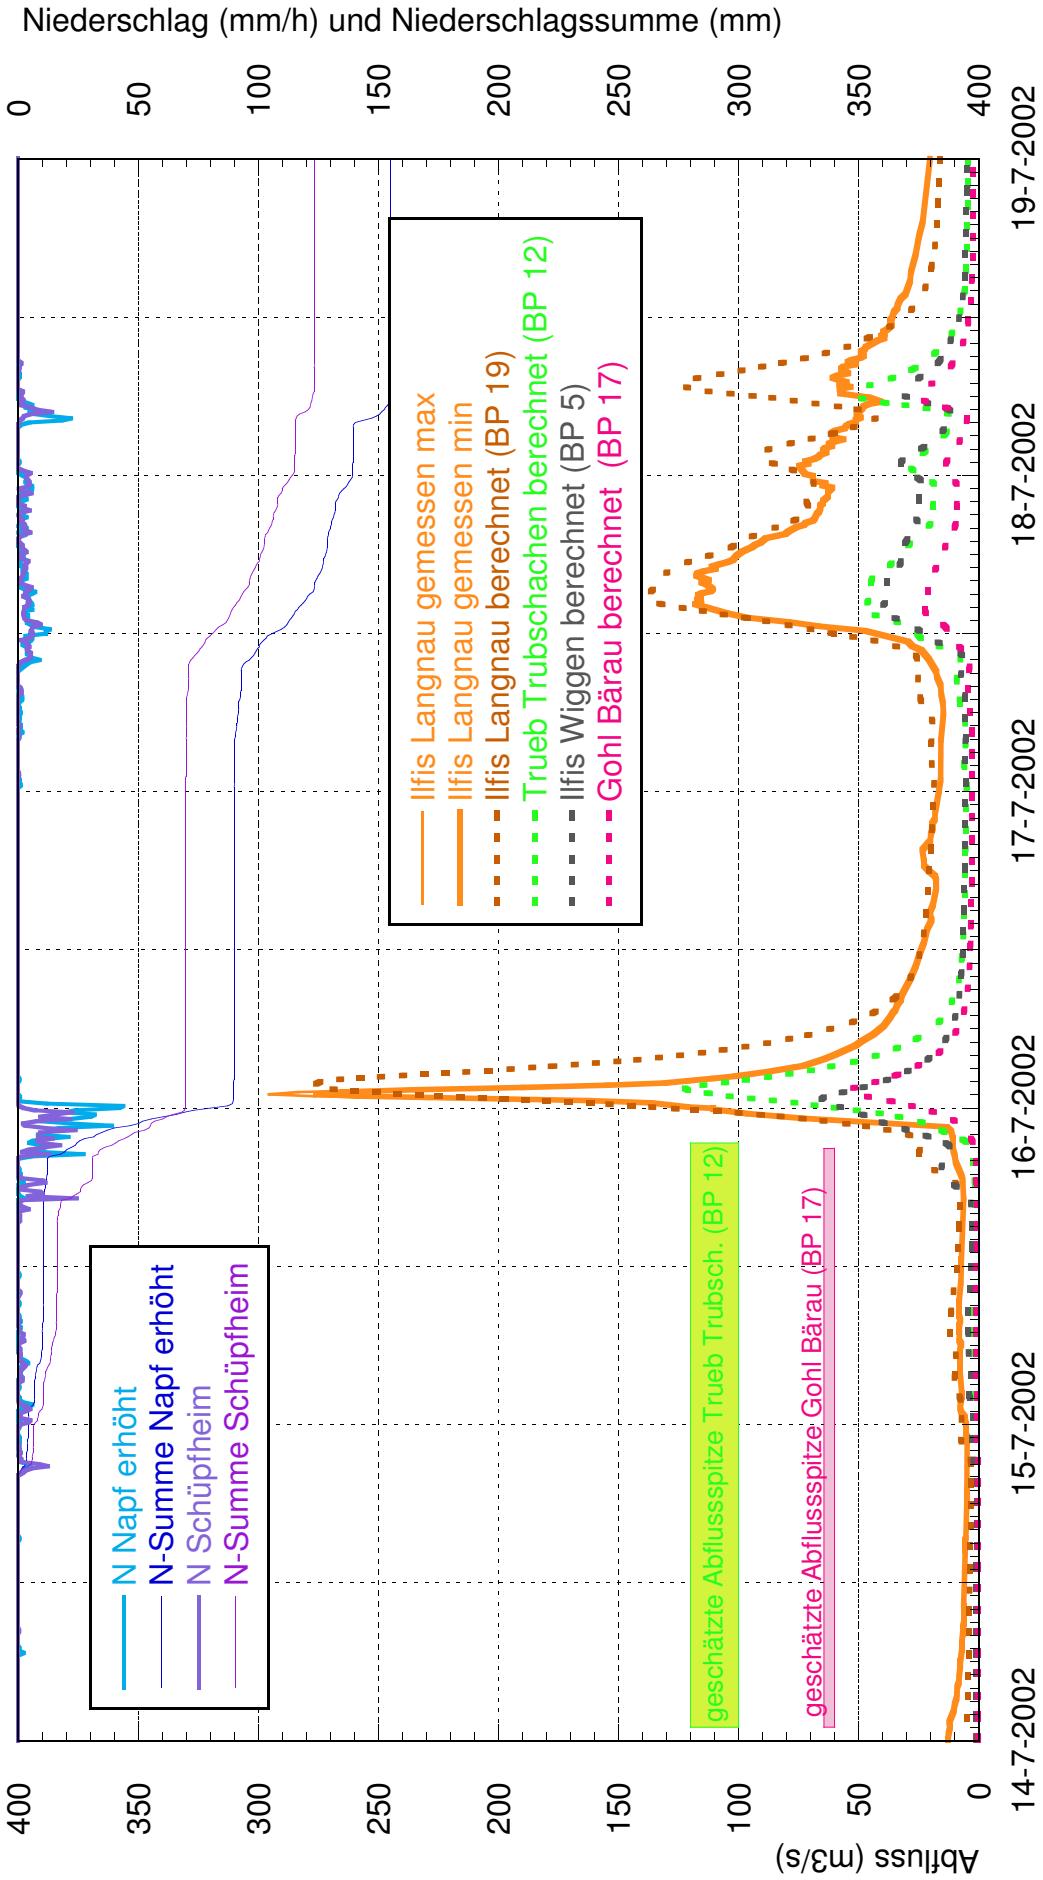
Anhang 12.1: Der Niederschlagsverlauf der Stationen Napf und Schüpfheim und die am Pegel Langnau gemessene Abflussganglinie sowie abgeschätzte Abfluss spitzen des Hochwassers vom 16./17.7.2002. Die gepunkteten Linien zeigen die Berechnung mit dem Modell QArea.

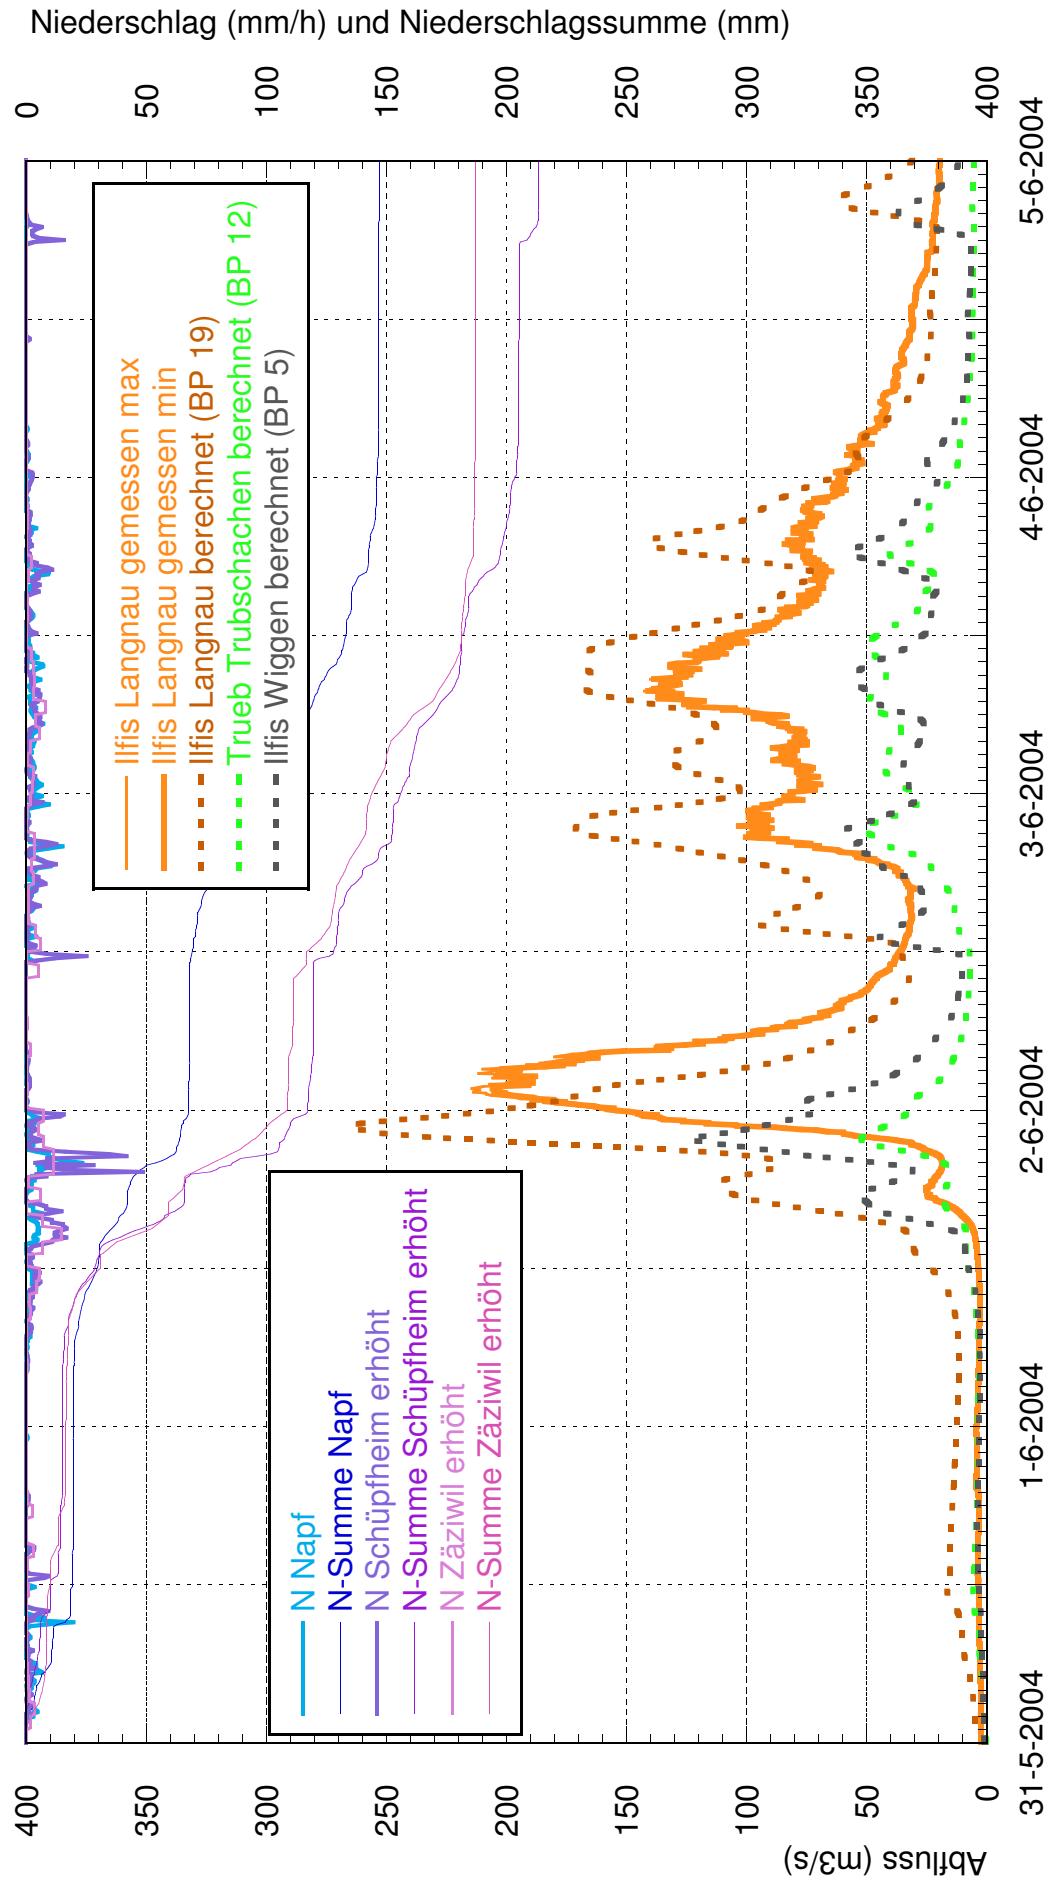
Anhang 12.2: Der Niederschlagsverlauf der Stationen Napf, Schüpfheim und Zäziwil und die am Pegel Langnau gemessene Abflussganglinie des Hochwassers vom 2./3.6.2004. Die gepunkteten Linien zeigen die Berechnung mit dem Modell QArea.

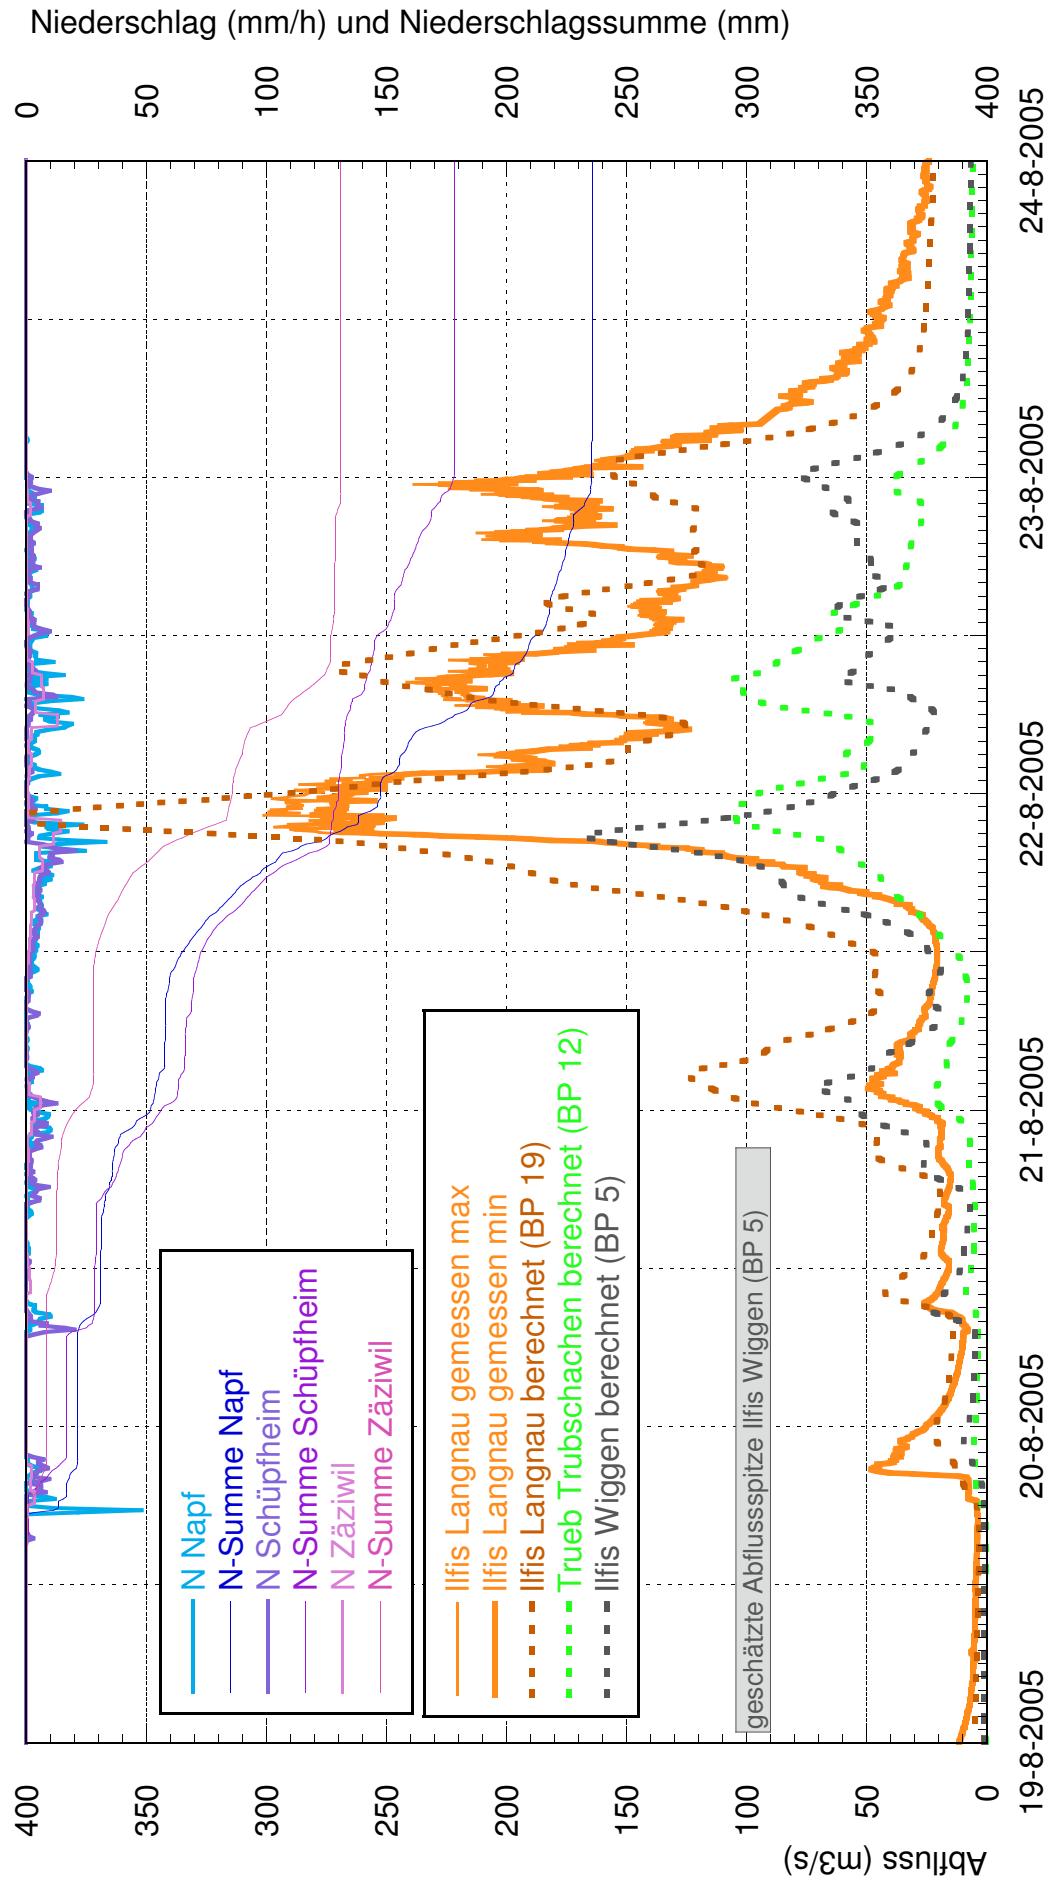
Anhang 12.3: Der Niederschlagsverlauf der Stationen Napf, Schüpfheim und Zäziwil und die am Pegel Langnau gemessene Abflussganglinie sowie die in Wiggen abgeschätzte Abflussspitze des Hochwassers vom 21/22.8.2005. Die gepunkteten Linien zeigen die Berechnung mit dem Modell QArea.

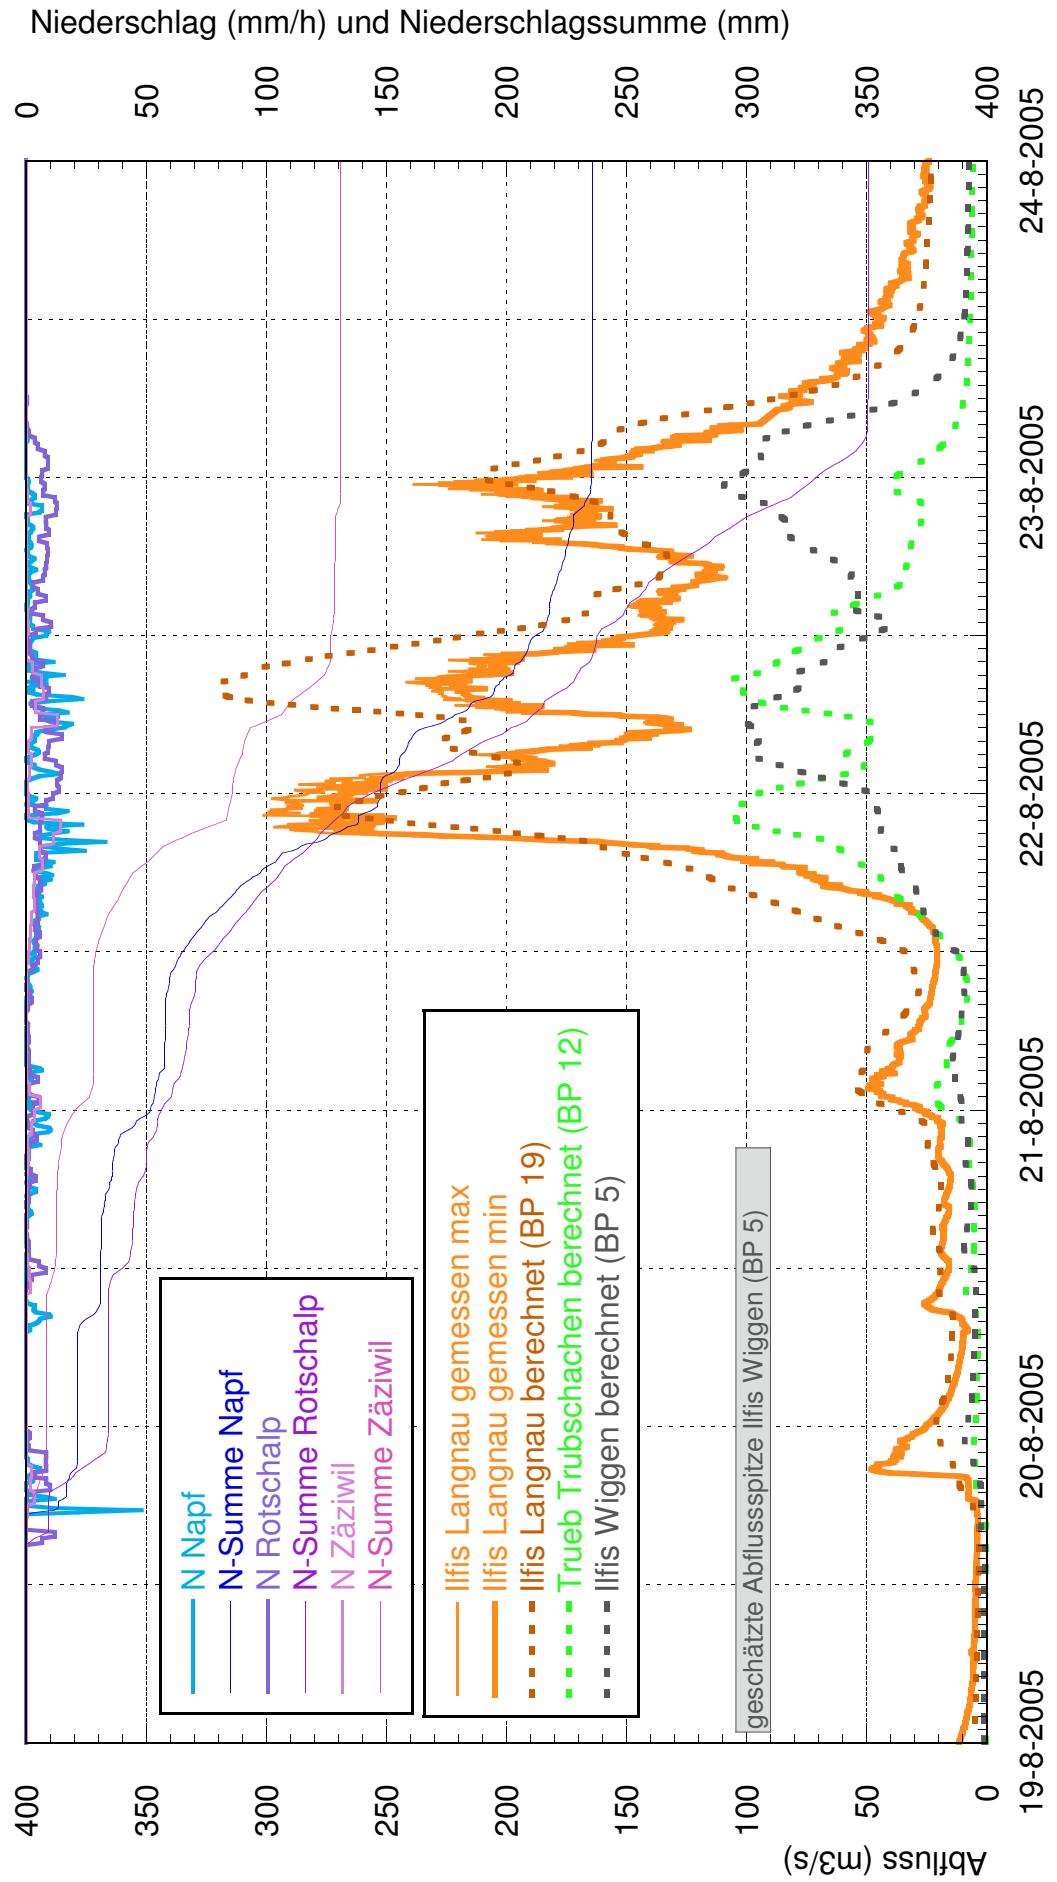
Anhang 12.4: Der Niederschlagsverlauf der Stationen Napf, Rotschalp und Zäziwil und die am Pegel Langnau gemessene Abflussganglinie sowie die im Wiggen abgeschätzte Abflussspitze des Hochwassers vom 21/22.8.2005. Die gepunkteten Linien zeigen die Berechnung mit dem Modell QArea.

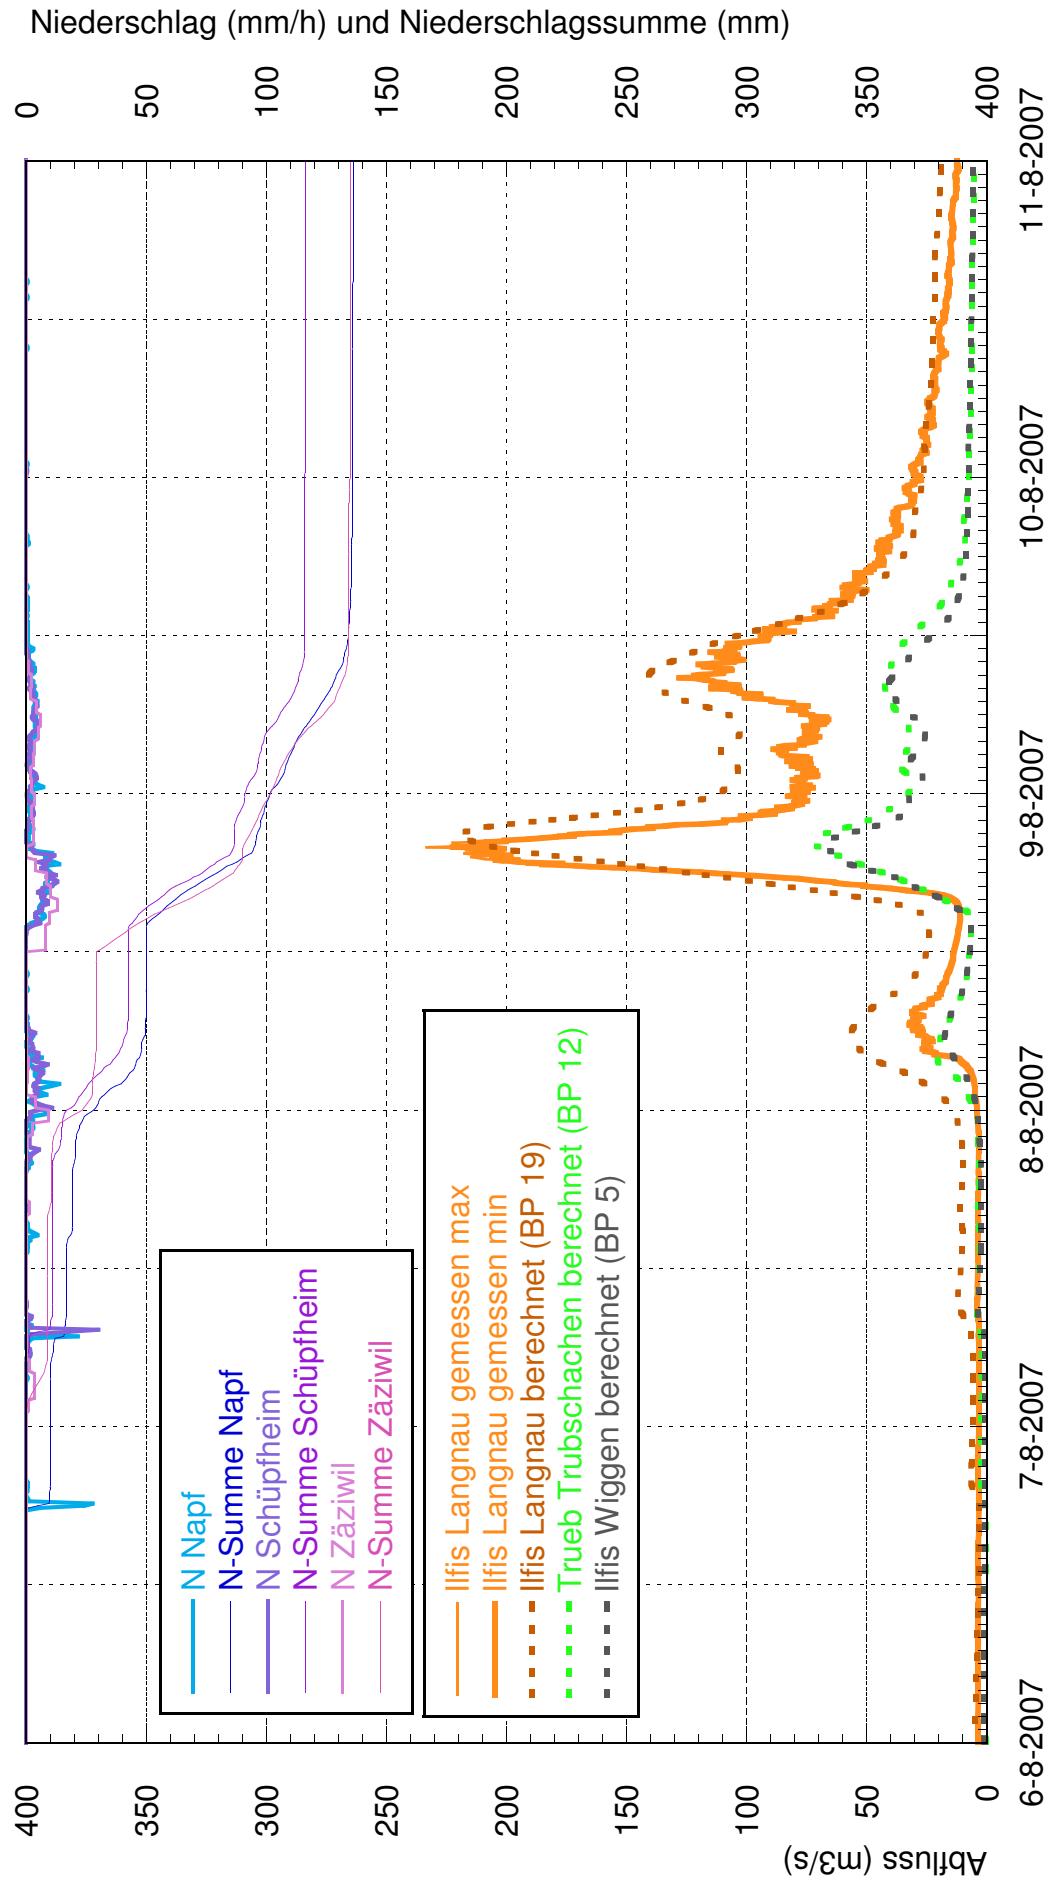
Anhang 12.5: Der Niederschlagsverlauf der Stationen Napf, Schüpfheim und Zäziwil und die am Pegel Langnau gemessene Abflussganglinie des Hochwassers vom 8./9.8.2007. Die gepunkteten Linien zeigen die Berechnung mit dem Modell QArea.

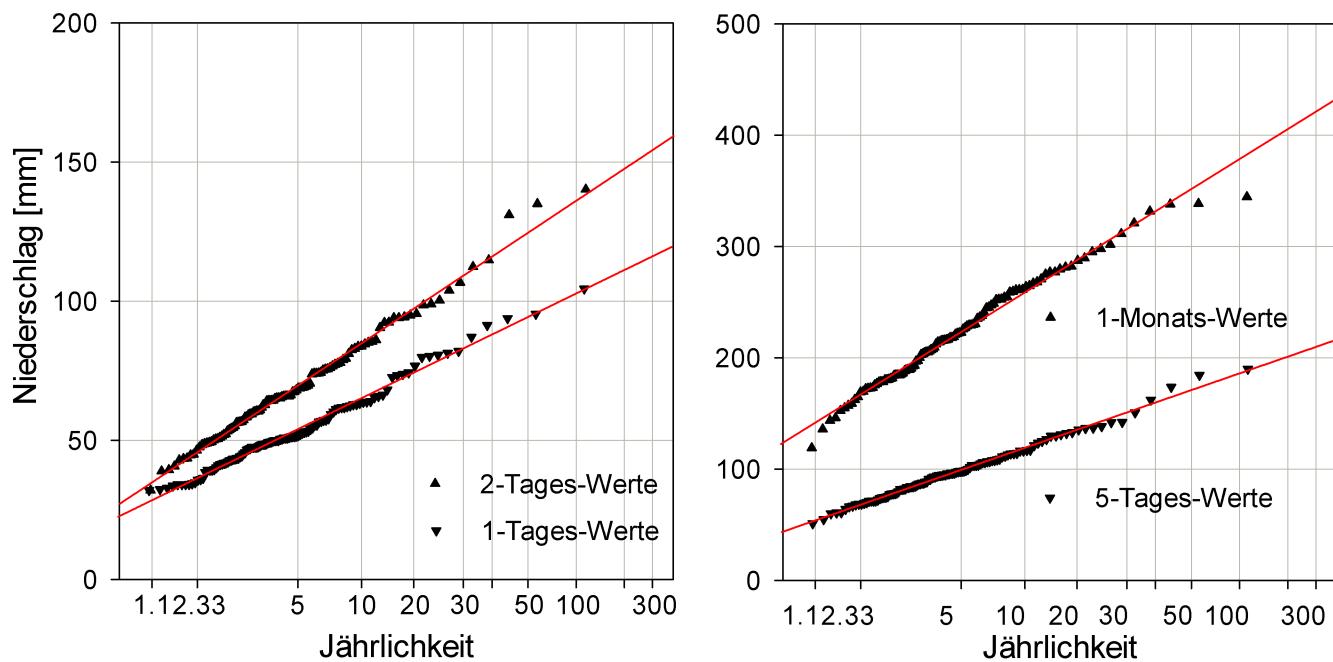
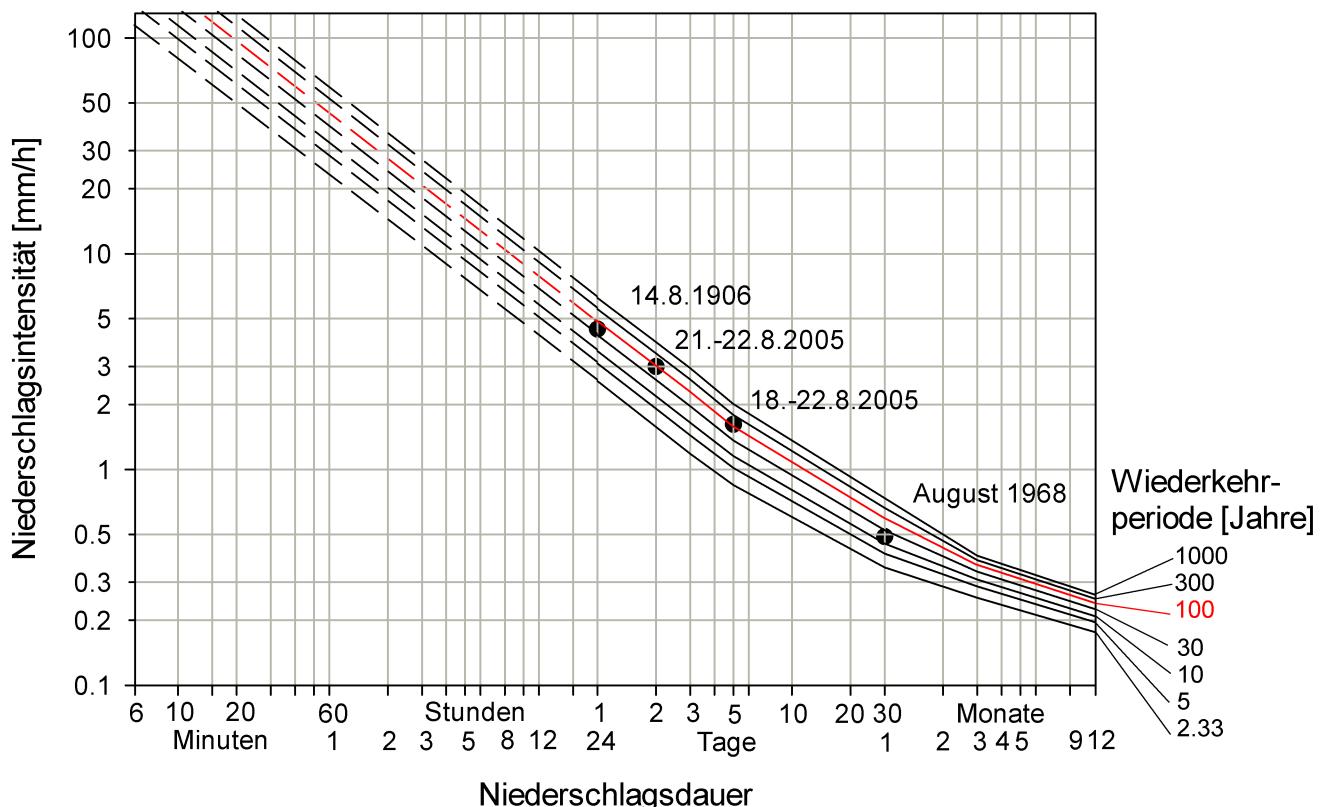
Anhang 13.1: Die analog zu Zeller et al. (1979) erstellte Starkniederschlagsstatistik für die Station Langnau i. E. (1899 - 2011).

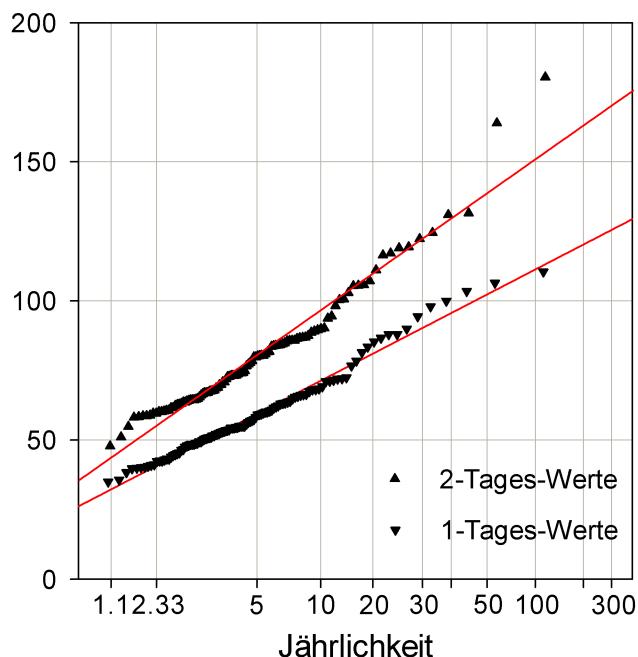
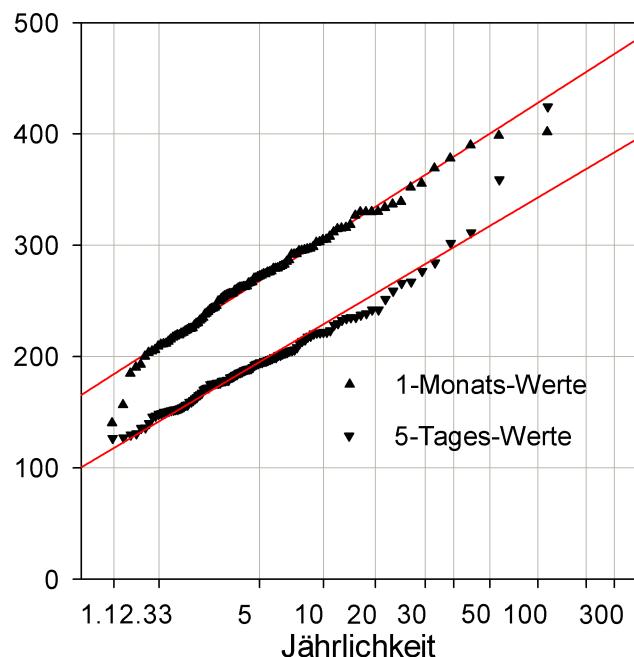
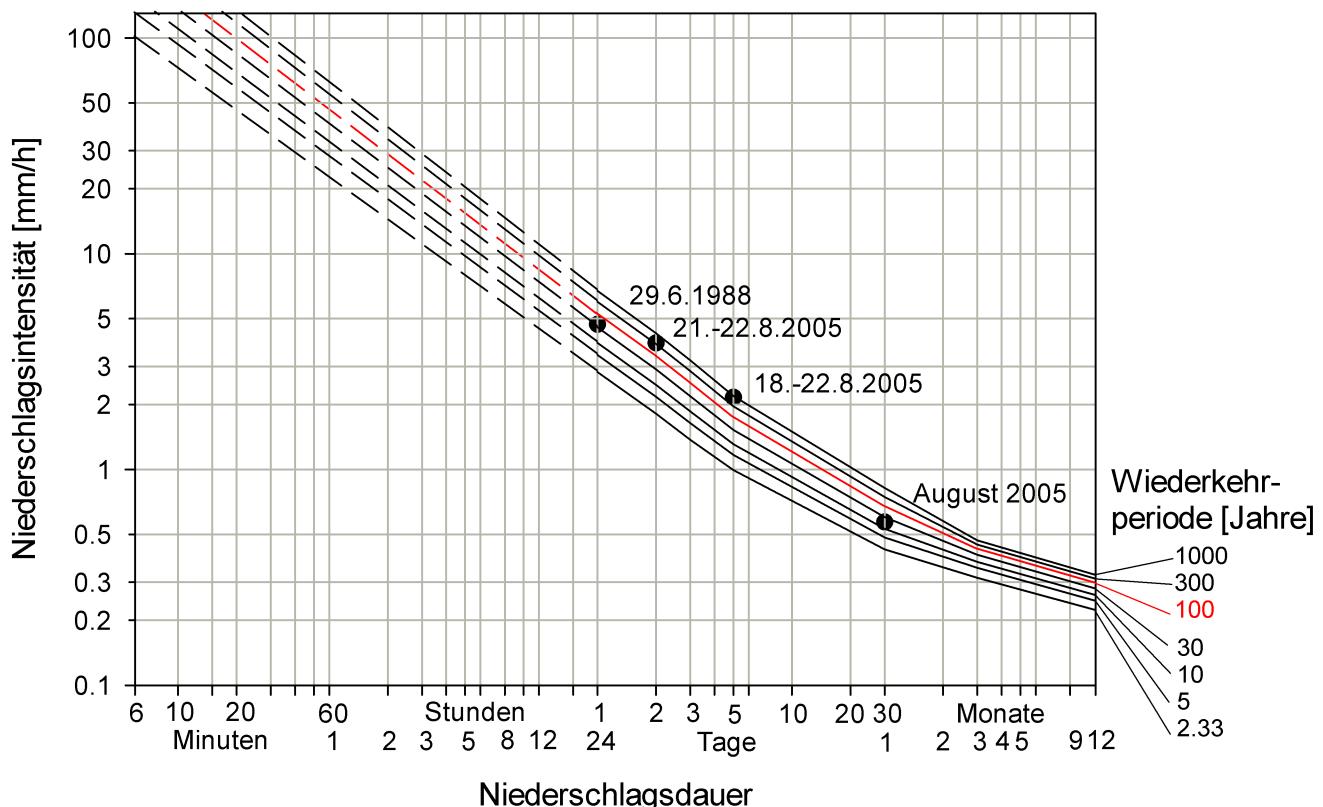
Anhang 14.1: Die analog zu Zeller et al. (1978) erstellte Starkniederschlagsstatistik für die Station Marbach (1899 - 2011).
