## Massgebende Hochwasserabflüsse an der Ilfis und an verschiedenen Seitenbächen

Auftraggeber:  
Tiefbauamt des Kt. Bern, Oberingenieurkreis IV  
Verkehr und Infrastruktur des Kt. Luzern (vif)  
Abteilung Naturgefahren

Bericht: 11/157

Reinach, September 2012

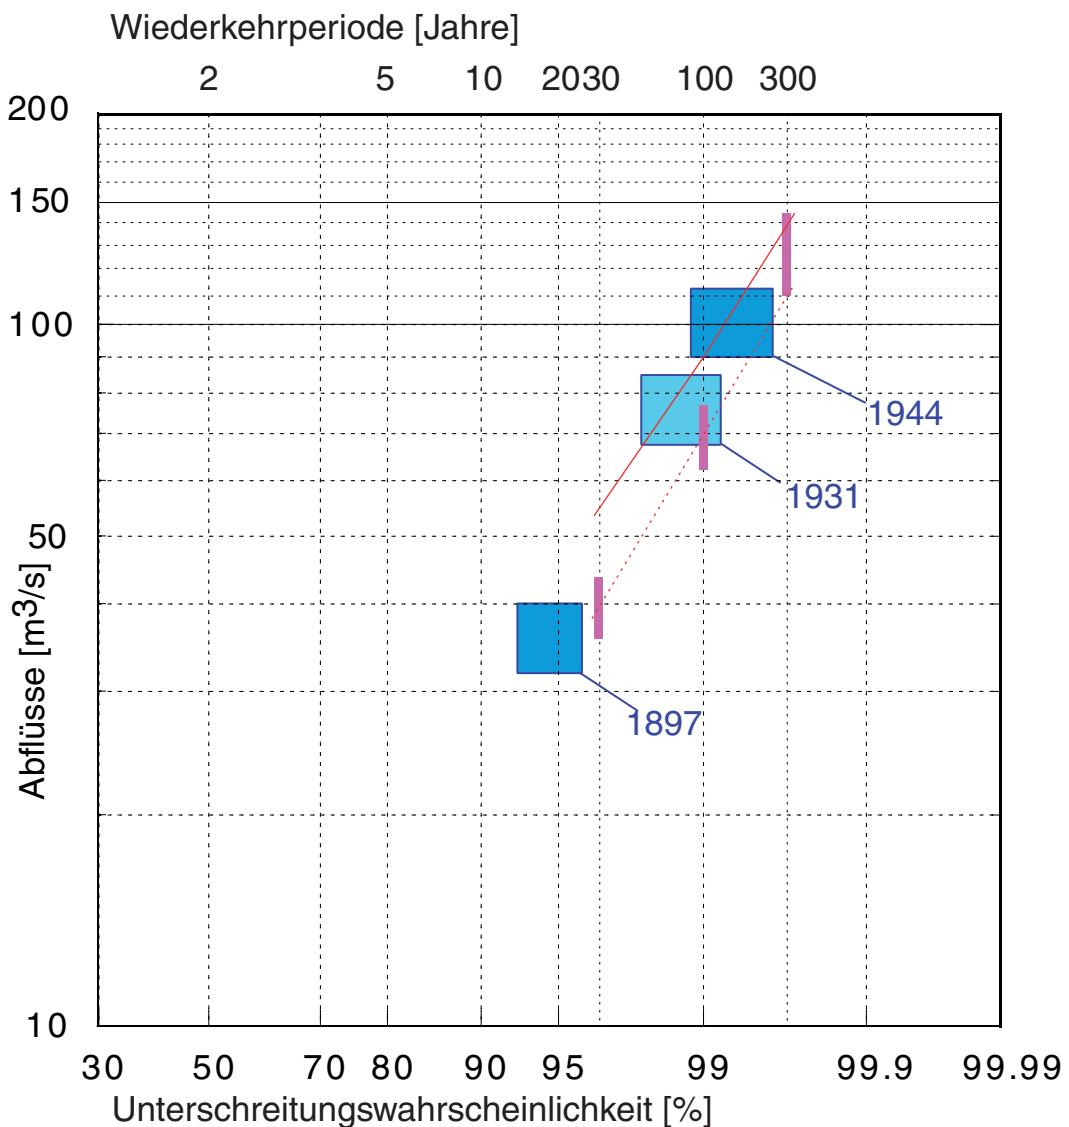
Anhang 17.1: Frequenzdiagramm des Schonbachs beim BP 1 (18.6 km<sup>2</sup>).  
 Eingetragen sind die abgeschätzten Hochwasser der Jahre 1897, 1931 und 1944.  
 Die Resultate der Modellrechnungen sind violett dargestellt.  
 Die rote Linie markiert die vorgeschlagenen Hochwasserabflüsse bestimmter Jährlichkeit.

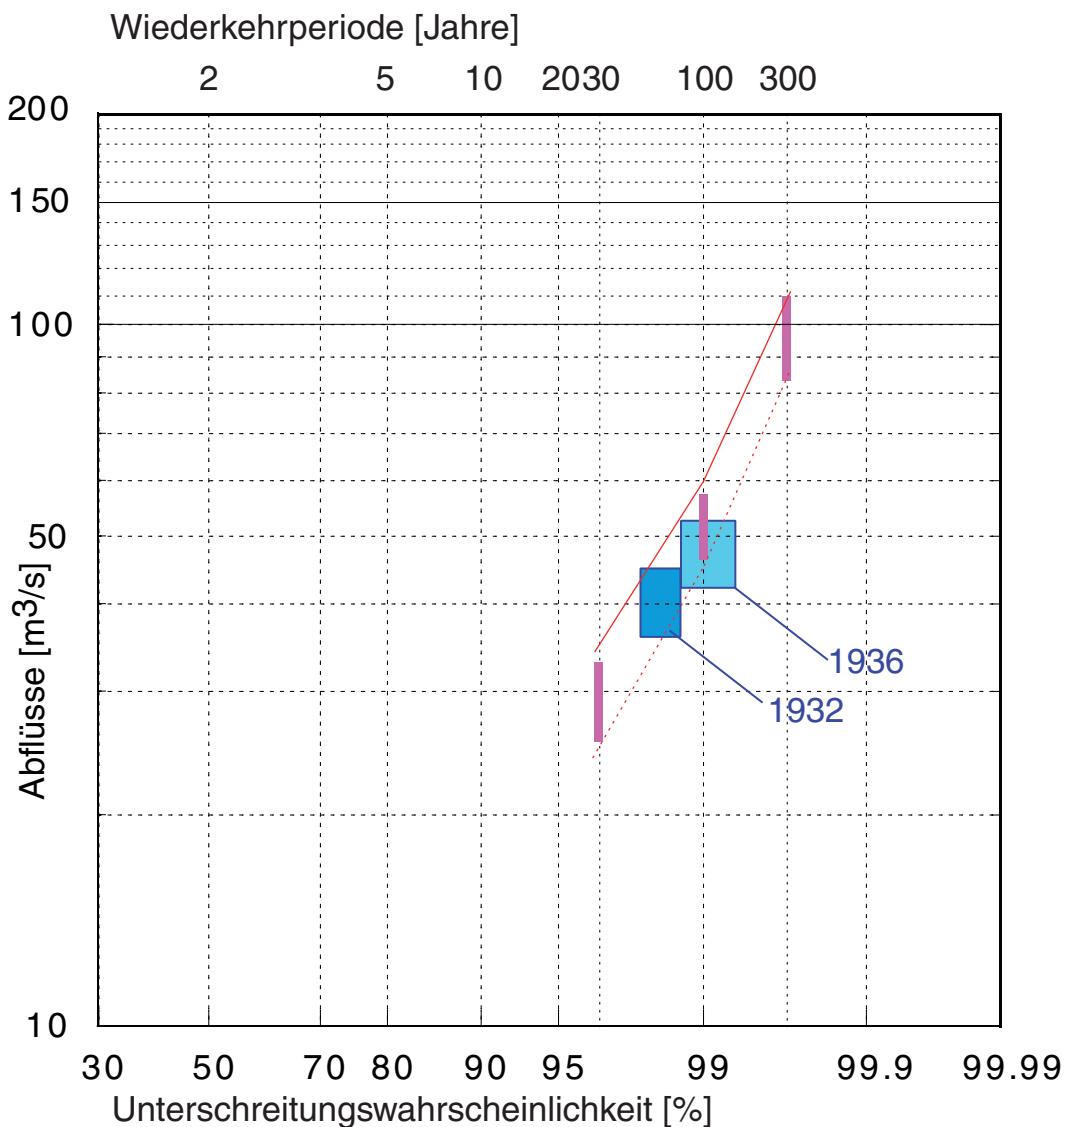
Anhang 17.3: Frequenzdiagramm des Äschlisbachs beim BP 4 ( $13.6 \text{ km}^2$ ).  
 Eingetragen sind die abgeschätzten Hochwasser der Jahre 1932 und 1936.  
 Die Resultate der Modellrechnungen sind violett dargestellt.  
 Die rote Linie markiert die vorgeschlagenen Hochwasserabflüsse bestimmter Jährlichkeit.

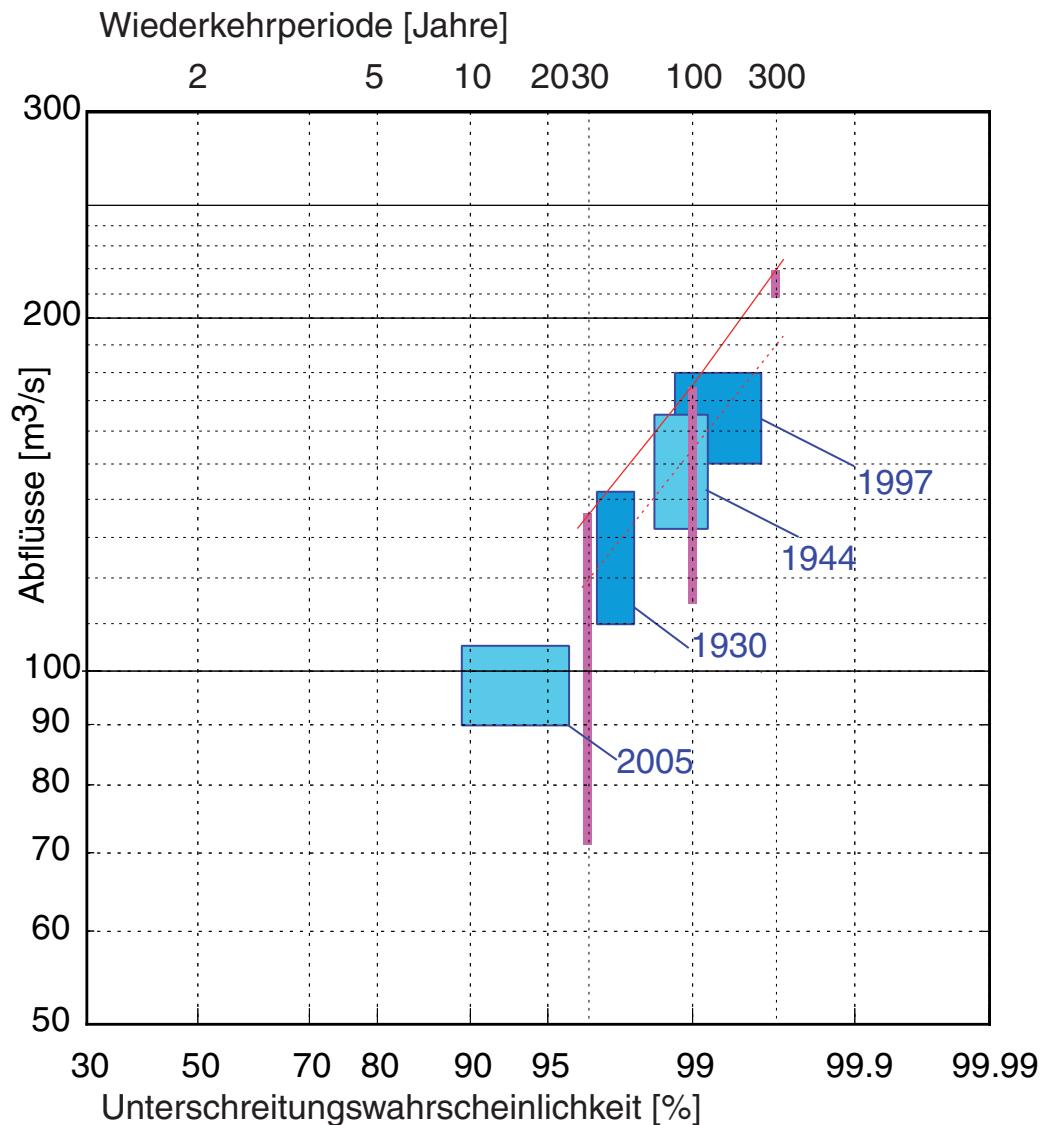
Anhang 17.4: Frequenzdiagramm der Ilfis in Wiggen beim BP 5 ( $57.8 \text{ km}^2$ ).  
 Eingetragen sind die abgeschätzten Hochwasser der Jahre 1930 und 1944.  
 Die Resultate der Modellrechnungen sind violett dargestellt.  
 Die rote Linie markiert die vorgeschlagenen Hochwasserabflüsse bestimmter Jährlichkeit.

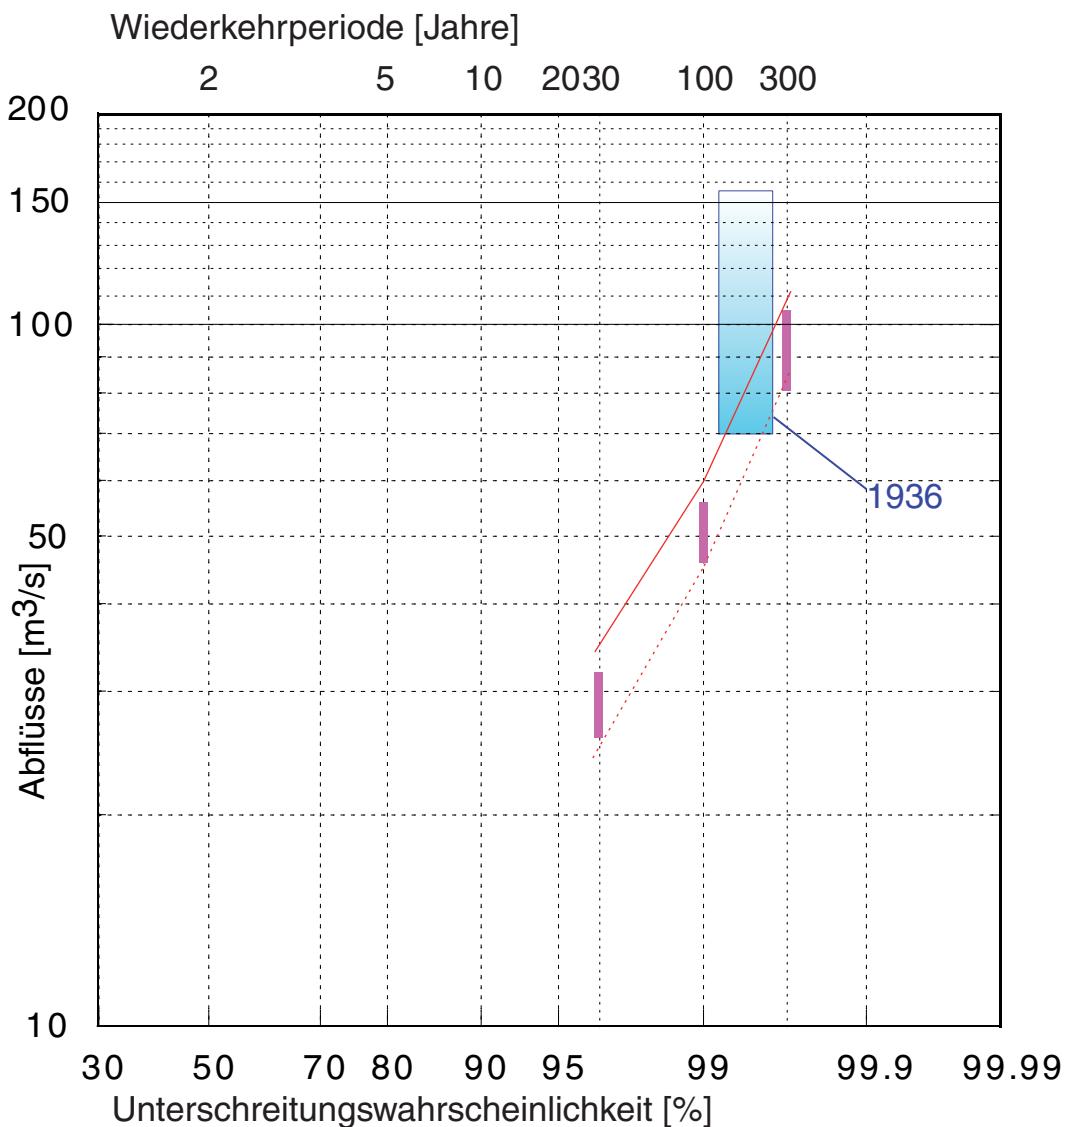
Anhang 17.5: Frequenzdiagramm des Schärligbachs beim BP 6 (12.8 km<sup>2</sup>).  
 Eingetragen ist das abgeschätzte Hochwasser des Jahres 1936.  
 Die Resultate der Modellrechnungen sind violett dargestellt.  
 Die rote Linie markiert die vorgeschlagenen Hochwasserabflüsse bestimmter Jährlichkeit.

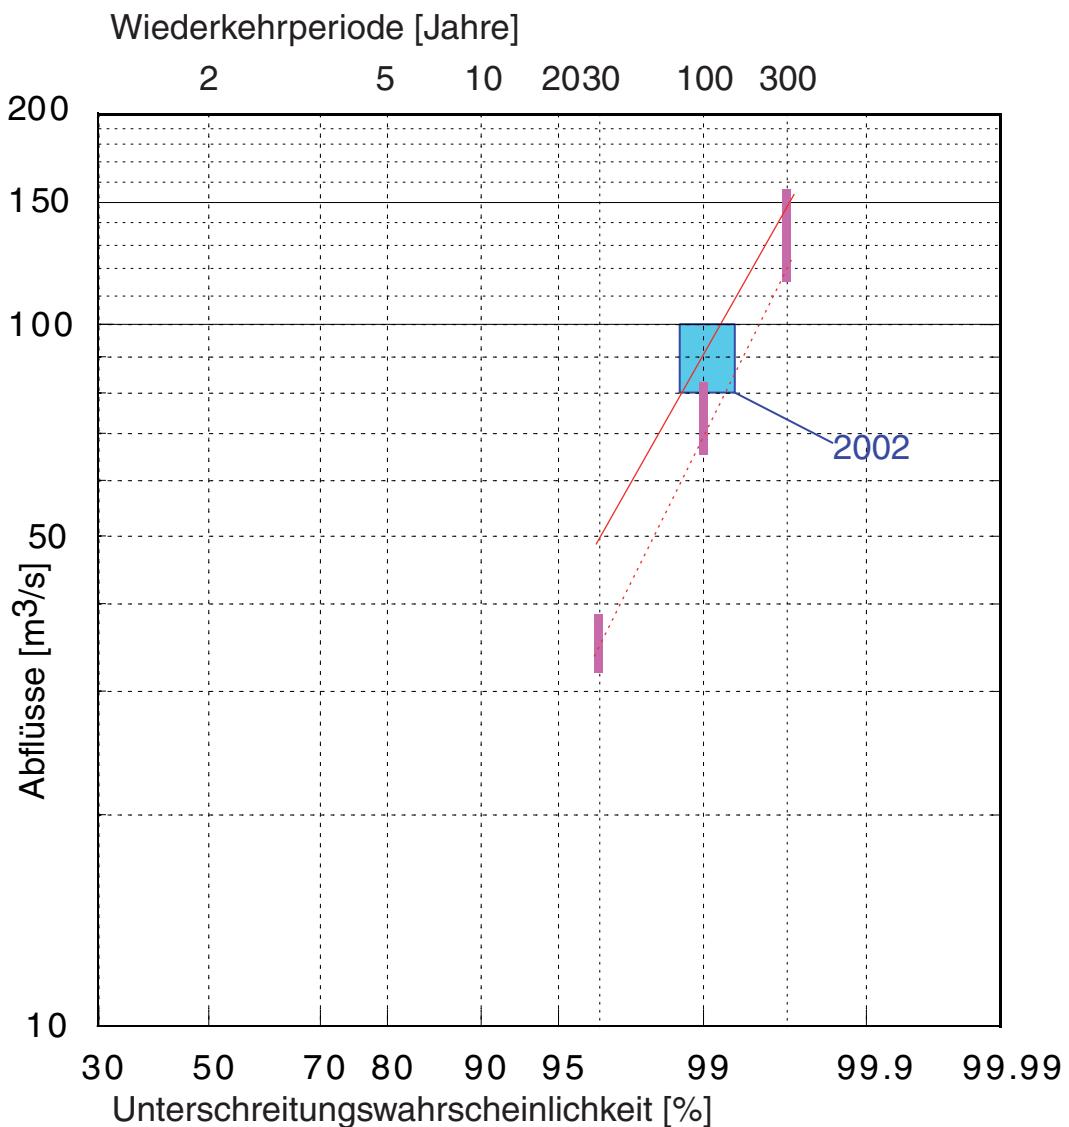
Anhang 17.6: Frequenzdiagramm des Fankhusbachs beim BP 10 ( $17.1 \text{ km}^2$ ).  
 Eingetragen ist das abgeschätzte Hochwasser des Jahres 2002.  
 Die Resultate der Modellrechnungen sind violett dargestellt.  
 Die rote Linie markiert die vorgeschlagenen Hochwasserabflüsse bestimmter Jährlichkeit.

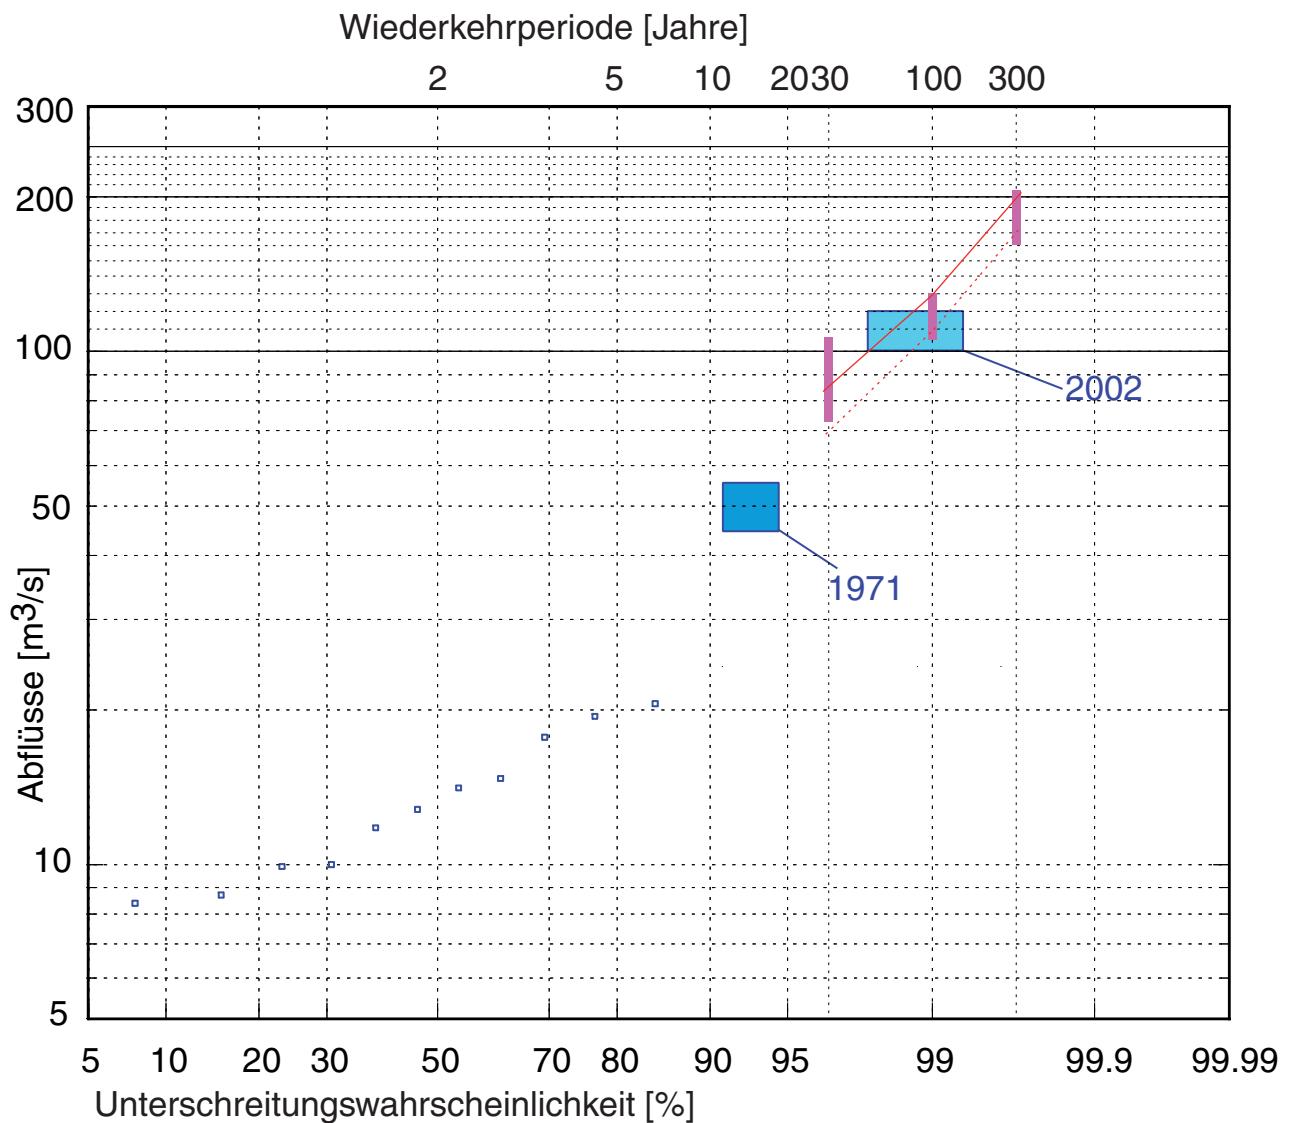
Anhang 17.7: Frequenzdiagramm der Trueb beim Pegel in Trubschachen beim BP 12 ( $54.5 \text{ km}^2$ ).  
 Eingetragen sind die gemessenen Jahreshochwasser (1991 - 2001) sowie die  
 abgeschätzten Hochwasser der Jahre 1971 und 2002.  
 Die Resultate der Modellrechnungen sind violett dargestellt.  
 Die rote Linie markiert die vorgeschlagenen Hochwasserabflüsse bestimmter Jährlichkeit.

Im Frequenzdiagramm der Trueb beim Pegel Trubschachen (Anhang 17.7) sind die gemessenen Jahreshochwasser (1991 – 2001, Kap. 3.2) sowie die abgeschätzten Hochwasser der Jahre 1971 und 2002 (Kap. 4.6) zusammen mit den Modellresultaten eingetragen. Ein HQ<sub>100</sub> liegt beim BP 12 im Bereich von 110 – 130 m<sup>3</sup>/s.
