Hydrologische Grundlagen für die Überprüfung des Hochwasserschutzes und die Erneuerung der Gefahrenkarte am Krienbach in Kriens (Kt. LU)

Auftraggeber:
Verkehr und Infrastruktur des Kt. Luzern (vif)
Abteilung Naturgefahren

Bericht 15 / 206

Reinach, März 2016

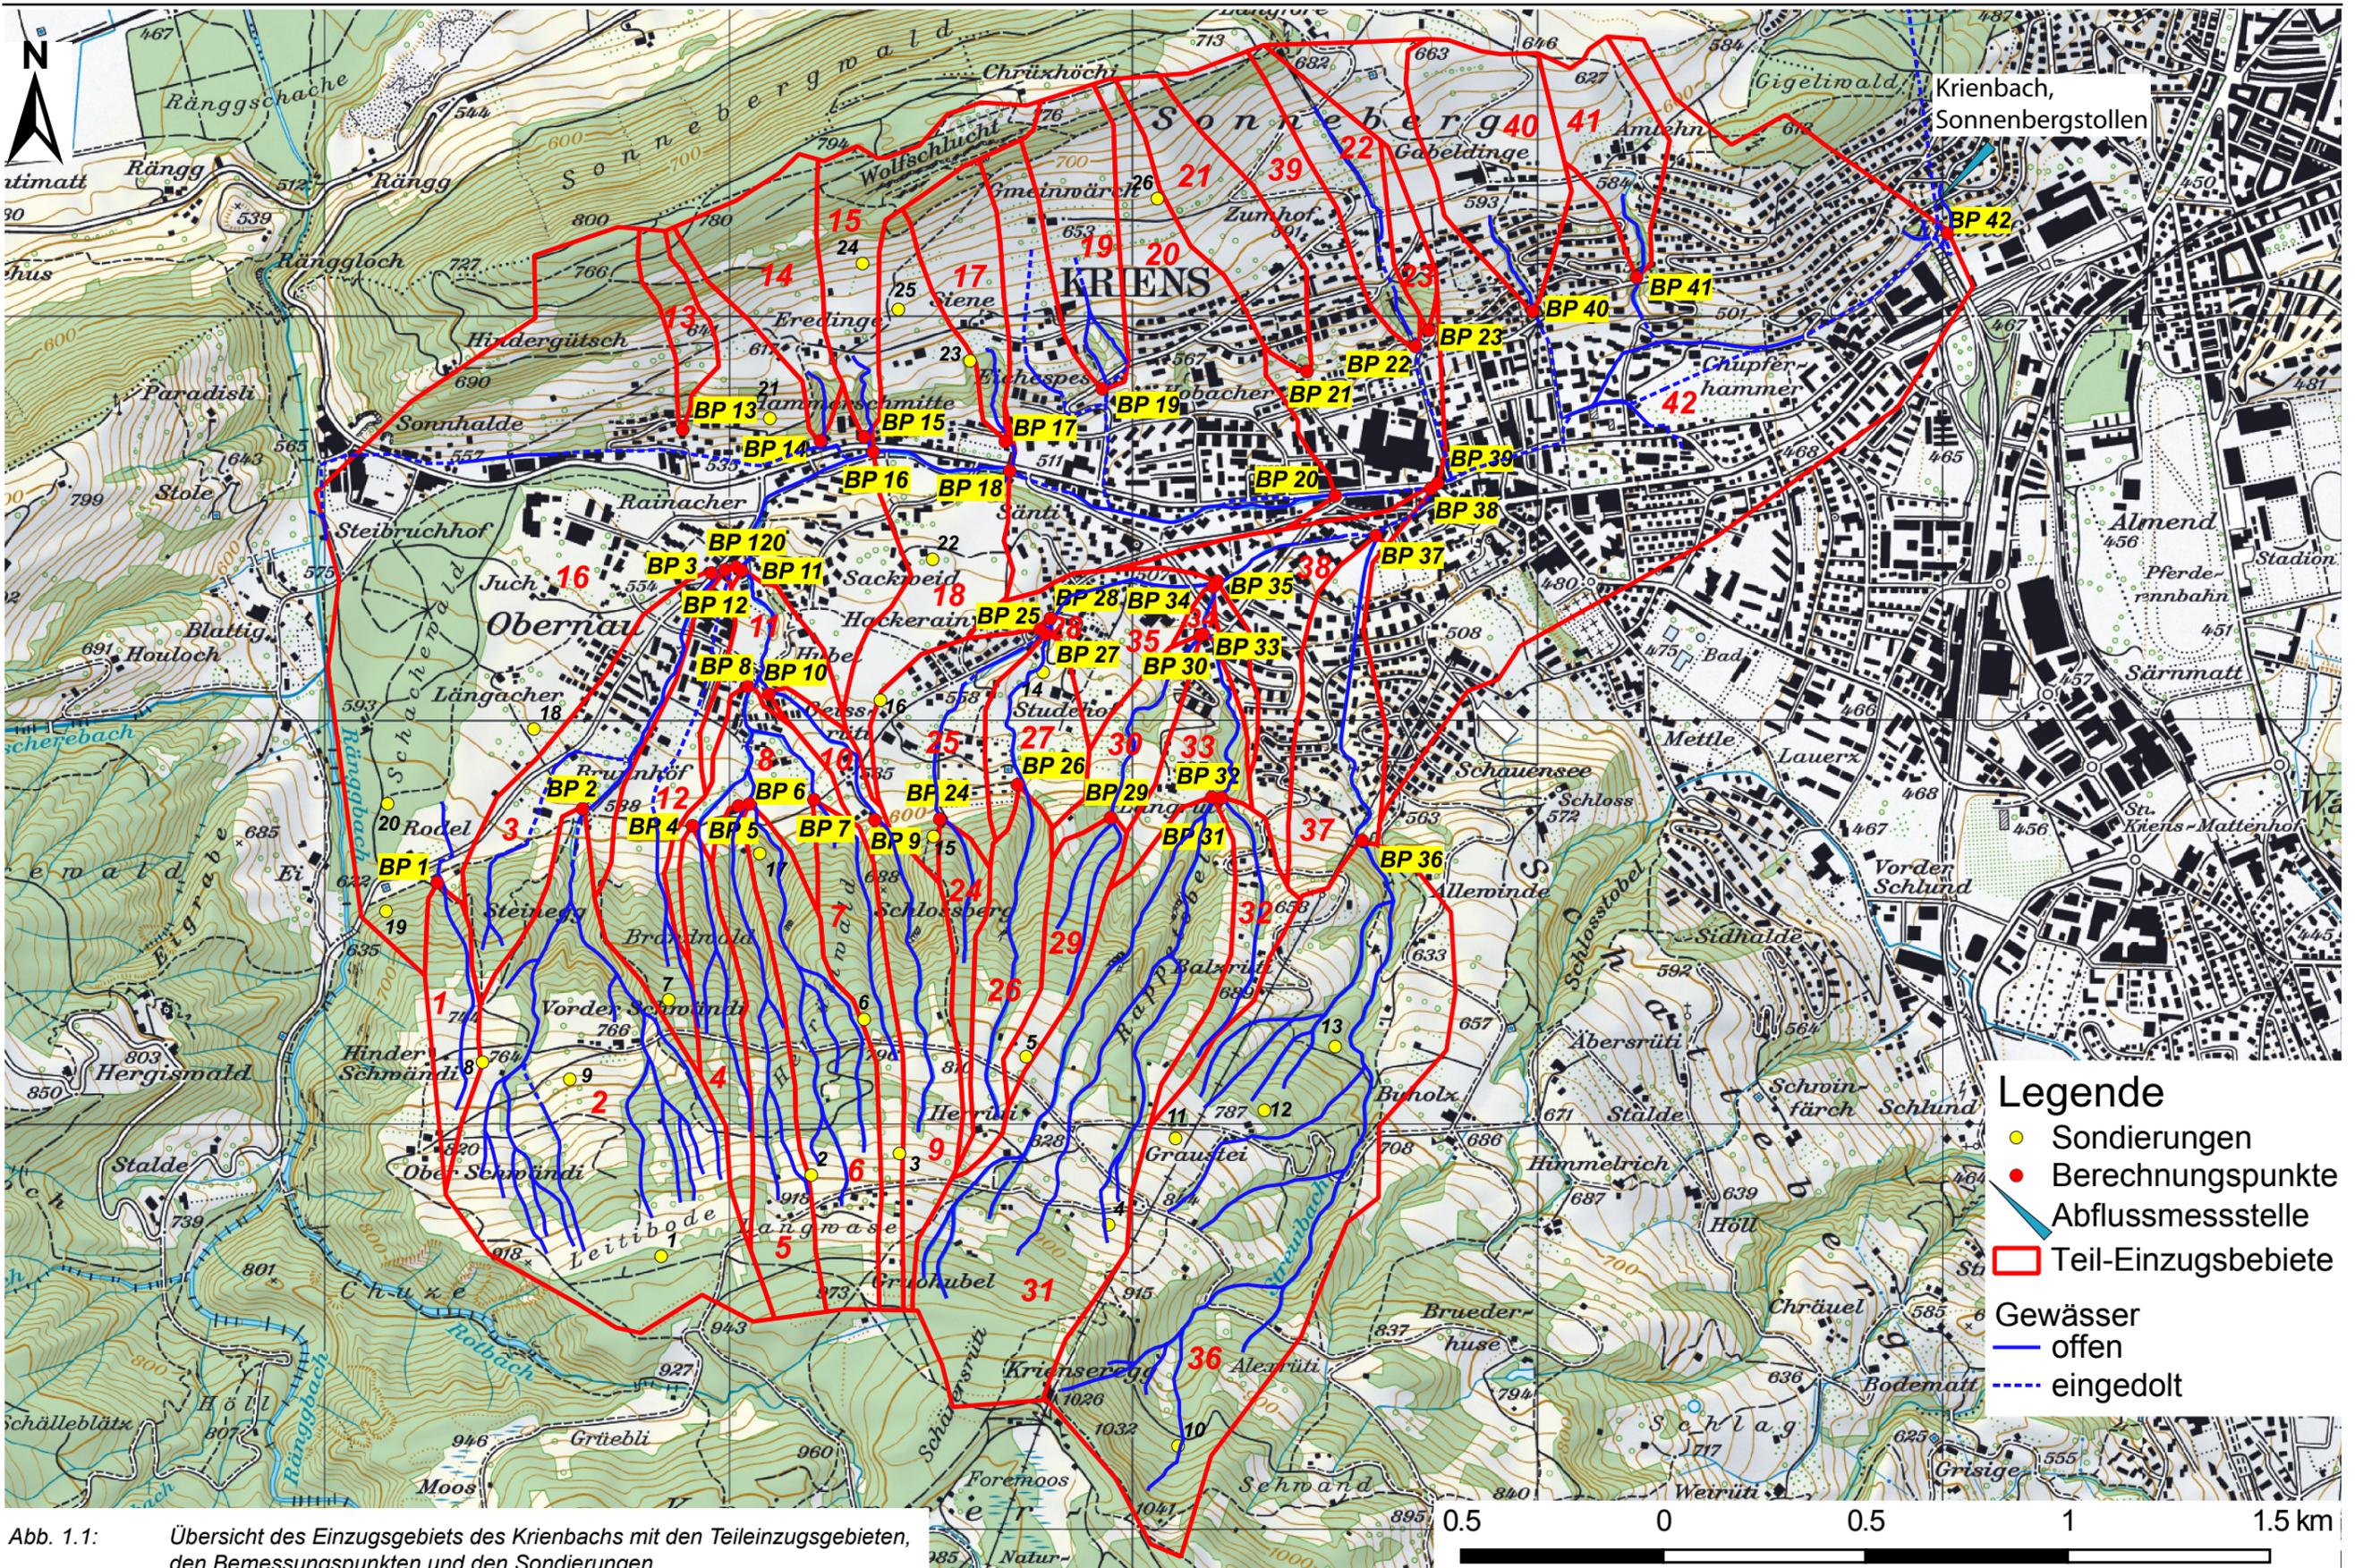
Abb. 1.1: Übersicht des Einzugsgebiets des Krienbachs mit den Teileinzugsgebieten, den Bemessungspunkten und den Sondierungen.

Diese Kennwerte beziehen sich auf die in Abbildung 1.1 und 1.2 aufgeführten Teileinzugsgebiete.

Um detailliertere Informationen über den Aufbau der Böden zu erhalten, wurden 26 Sondierungen (K1 – K26) mit der Schlagsonde nach Pürckhauer (Kerndurchmesser 2 cm) abgeteuft. Die Lage der Sondierungen ist in Abbildung 1.1 eingetragen und die Profile sind im Anhang 4.3b-d dargestellt und im Anhang 4.3a kurz beschrieben. Diese Profile wurden nach Infiltration, Speichervermögen und zu dem erwartendem Abflussprozess beurteilt und bilden die

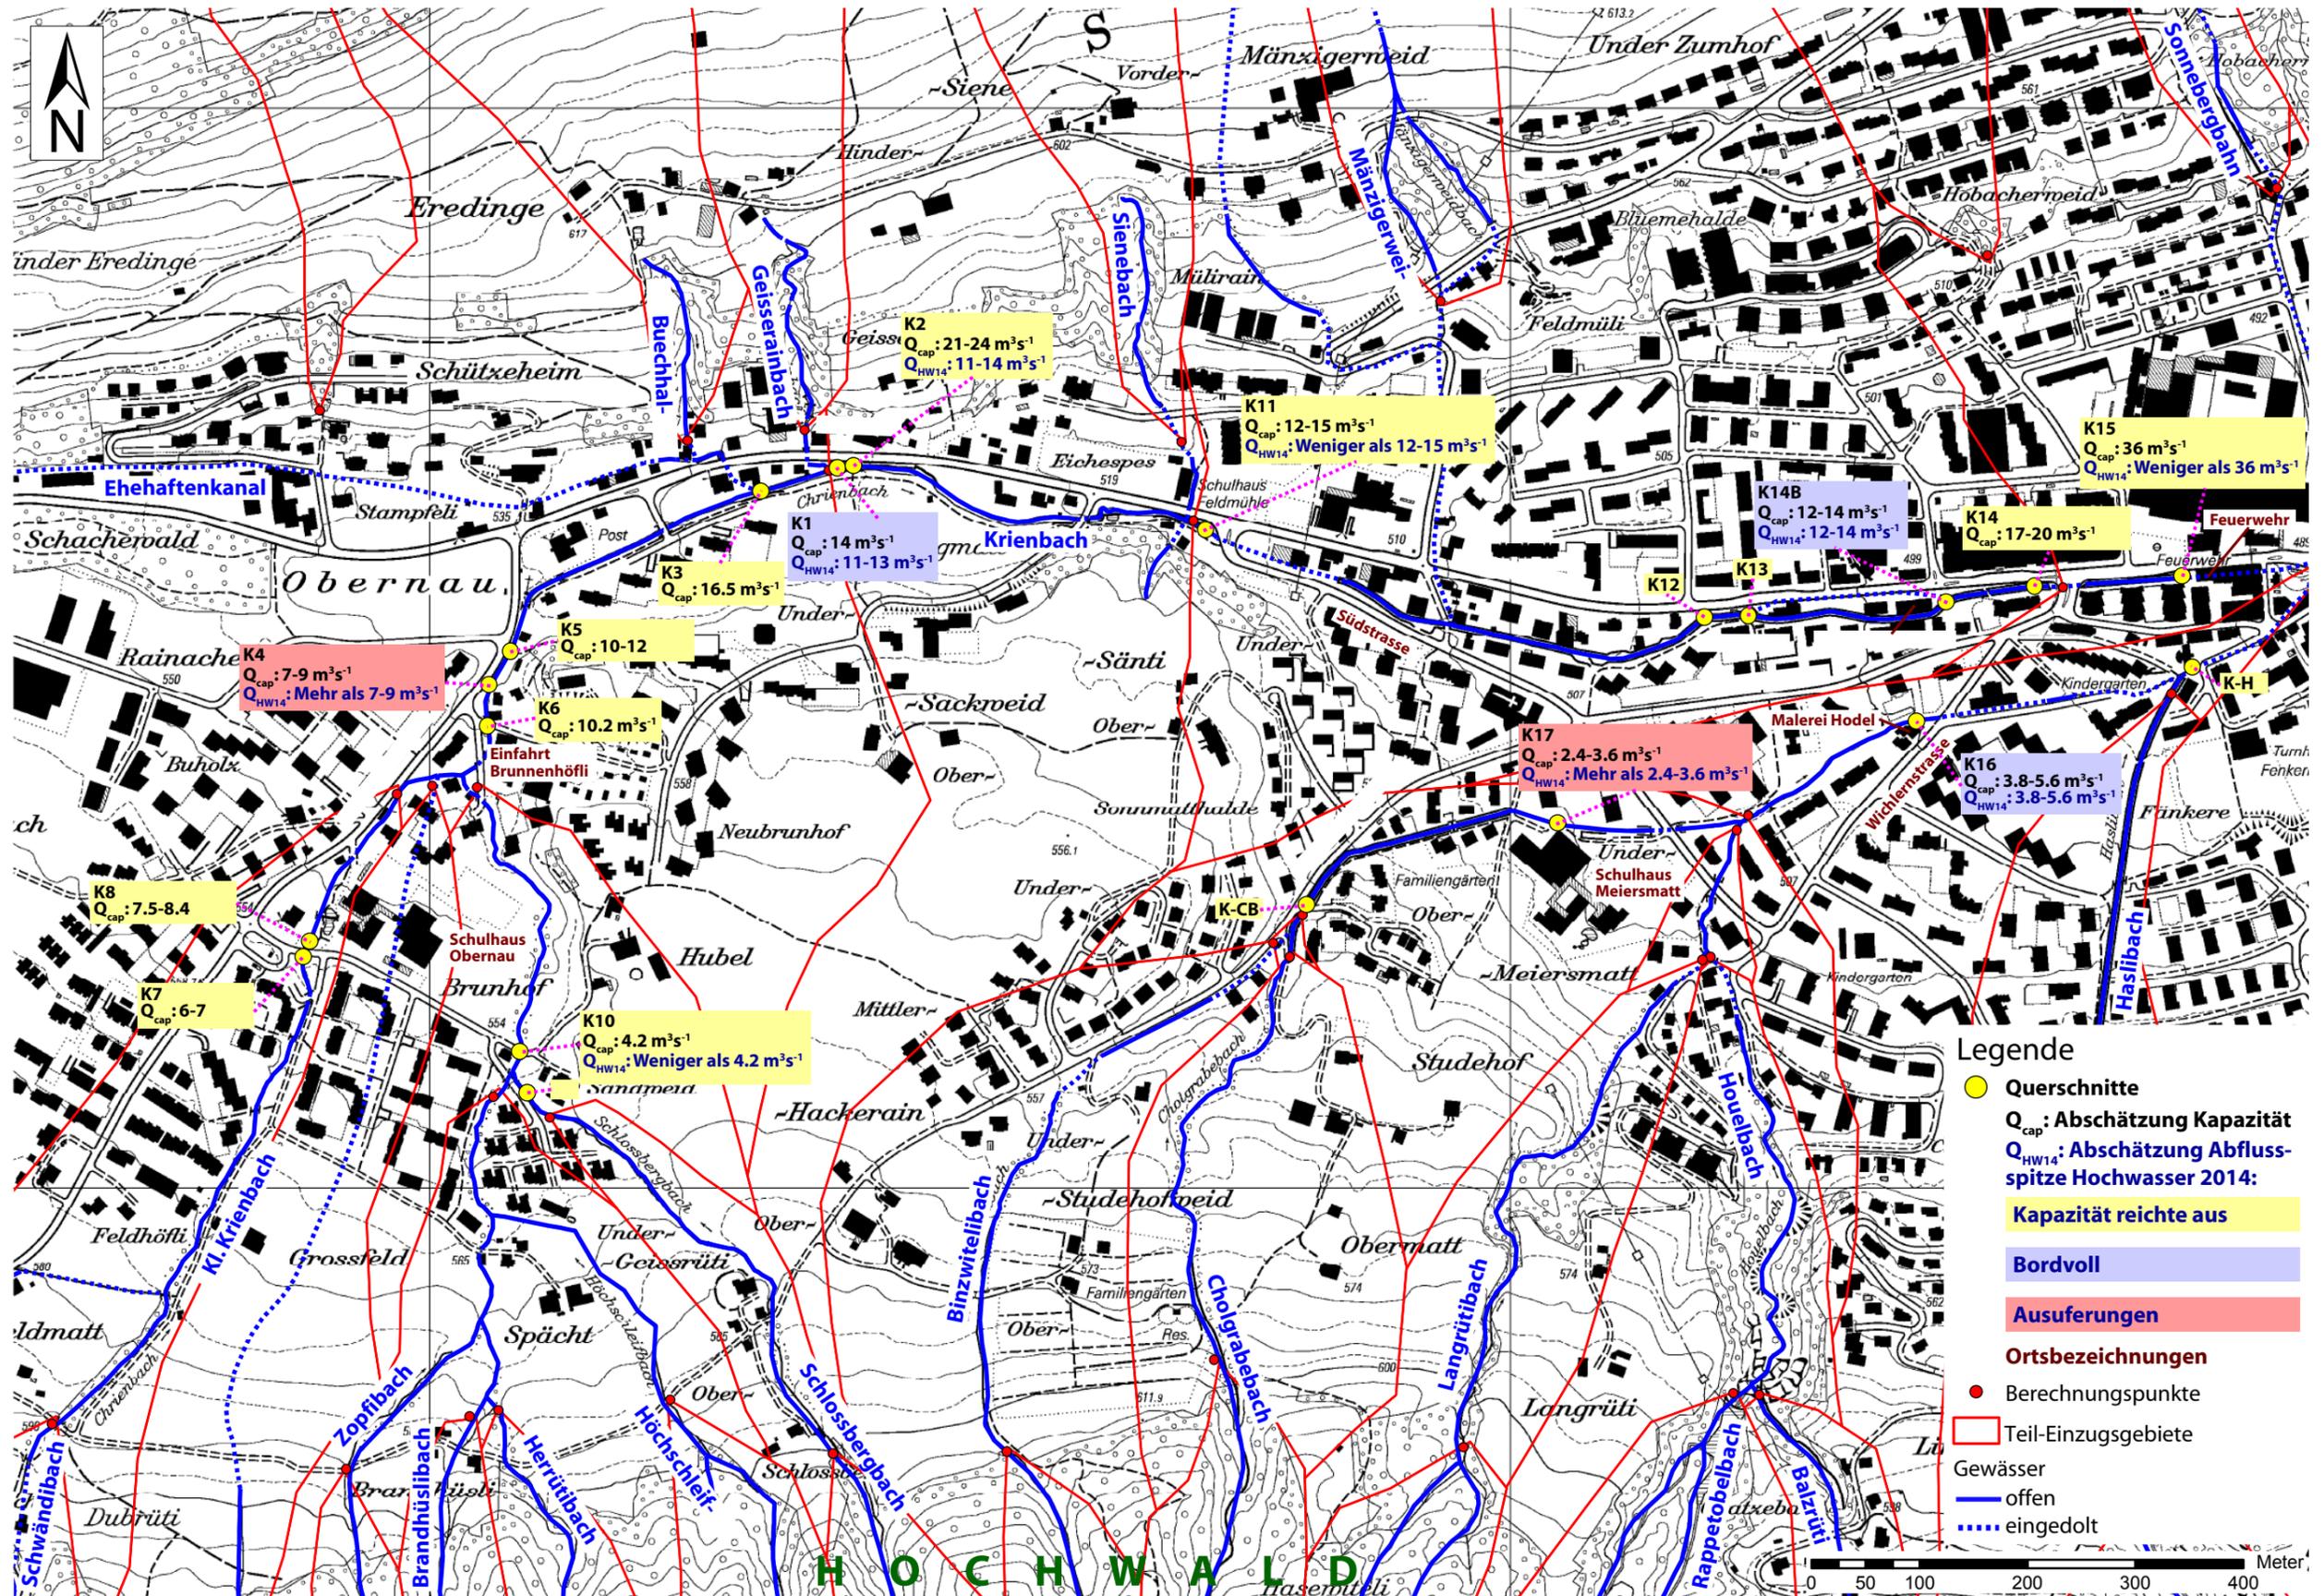
Abb. 1.2: Detailansicht des Einzugsgebiets des Krienbachs mit den Bachnamen, den bemessenen Querschnitten, den Kapazitätsberechnungen und den Abschätzungen der Abflussspitzen vom Hochwasser 2014, sowie einzelnen Ortsbezeichnungen.

Neben mehreren Kapazitätsabschätzungen (Abb. 1.2) ist auch die **Abflussganglinie** im Kriensbachstollen bekannt (Abb. 5.2c). Die Resultate zeigen für alle vorhandenen Abschätzungen gute Übereinstimmung der Berechnungen mit den abgeschätzten Abflussspitzen. Auch das Abflussvolumen stimmt gut überein.

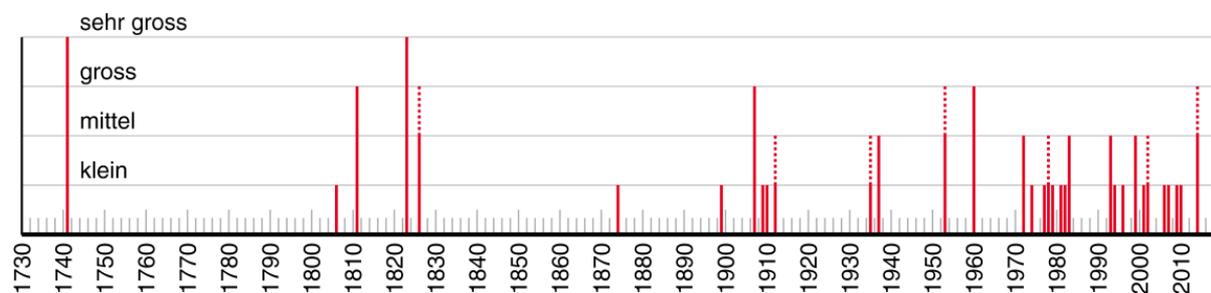
Abb. 3.1: Historische Hochwasser am Krienbach seit 1740. Charakterisierung der Grösse einzelner Hochwasser anhand der untersuchten Quellen.

Die Grösse der einzelnen Hochwasser wurde gemäss den Kriterien in Tabelle 3.1 charakterisiert. Neben den Abflussschätzungen einzelner grösserer Hochwasser aufgrund detaillierter Angaben wurden sämtliche zusammengetragenen Informationen (Anhang 1) zu den Hochwassern im EZG betrachtet und unter Berücksichtigung der im Laufe der Zeit veränderten Abflussverhältnisse gewertet.

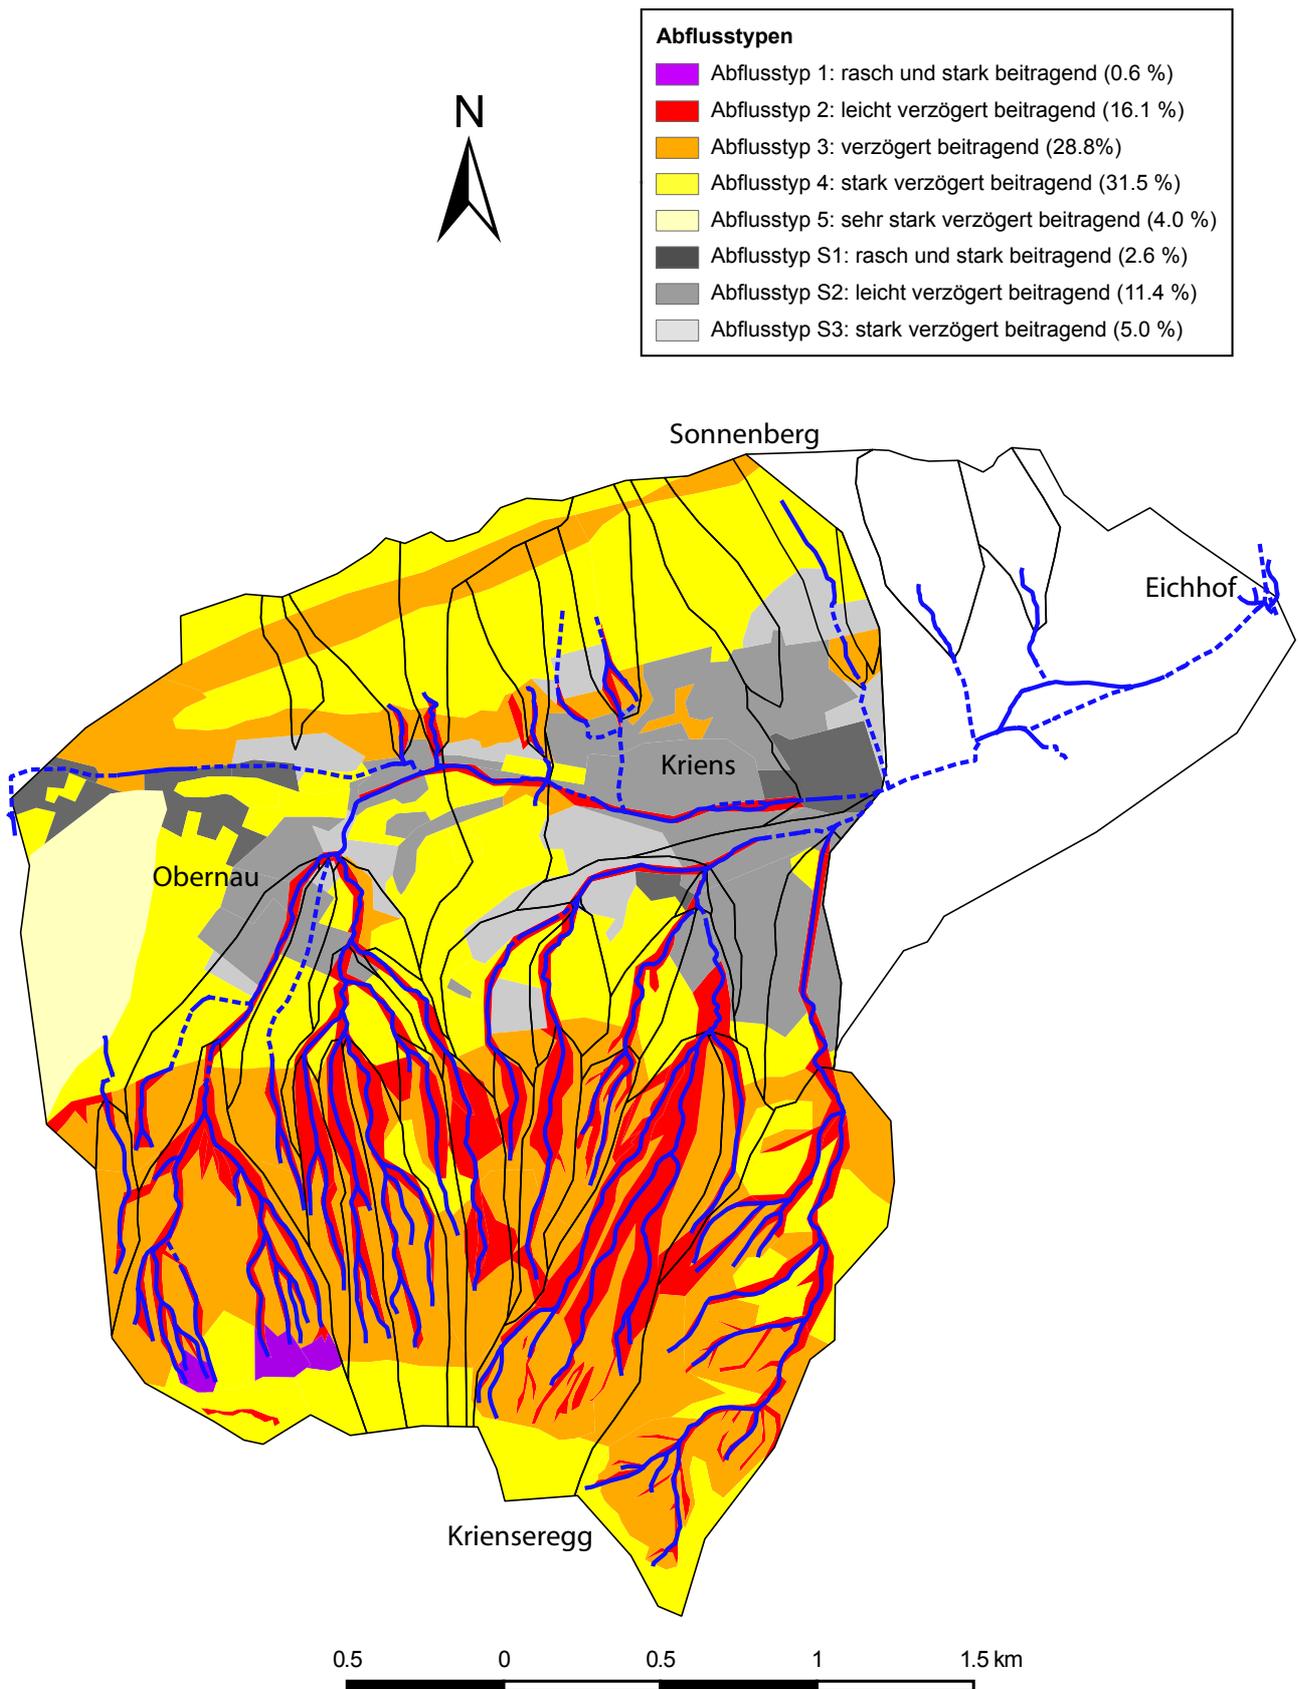
Abb. 4.1: Flächen ähnlicher Abflussbereitschaft (Abflusstypen) in den Teileinzugsgebieten des Kriensbachs.

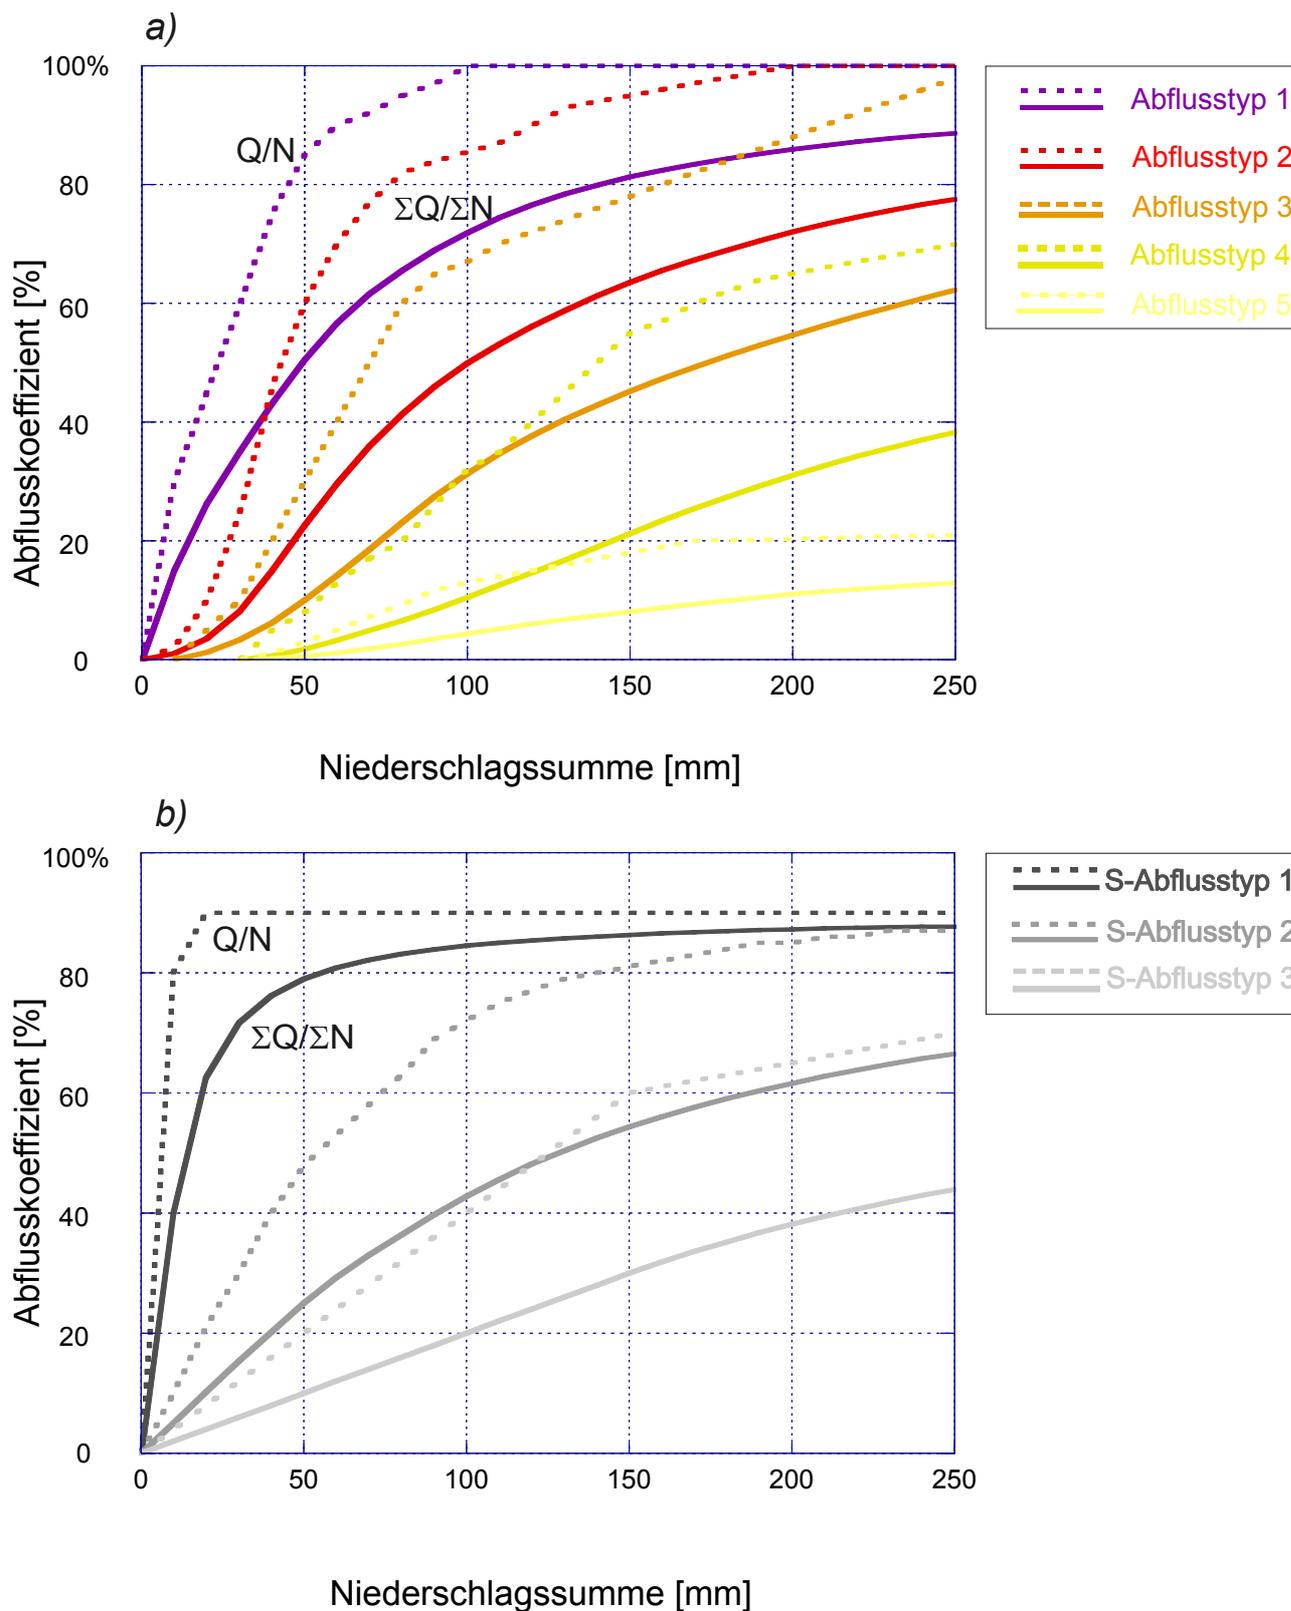
Abb. 4.2: Die Abflussreaktionskurven für natürliche Flächen (Abb. 4.2a) und für Siedlungsflächen (Abb. 4.2b). Sie definieren den Anteil des abfließenden Niederschlags in Abhängigkeit der Niederschlagssumme. Eingetragen ist der Spitzenabflusskoeffizient (Q/N , strichliert) und der Volumenabflusskoeffizient ($\Sigma Q/\Sigma N$, ausgezogene Linie).

Abbildungen 4.2a und 4.2b zeigen die Abflussreaktionskurven für natürliche Flächen und Siedlungsgebiete. Auf der Grundlage von Beregnungsversuchen (Scherrer, 1997) wurden den fünf Abflusstypen der natürlichen Flächen je eine Abflussreaktionskurve zugeordnet. Die Kurven beschreiben den Anteil des abfliessenden Niederschlags in Abhängigkeit der Niederschlagsmenge. Eingetragen sind die Spitzen- und die Volumenabflusskoeffizienten. Letztere zeigen, dass von den flächenmässig dominierenden Abflusstypen 3 und 4 der natürlichen Flächen (28.8 % resp. 31.8 % des EZG) bei einem Niederschlag von 100 mm rund 30 % resp. 10 % abfließt.

Für die Herleitung von Abflussreaktionskurven für natürliche Flächen besteht eine grosse Erfahrung aus zahlreichen Studien. Vergleichbare Erfahrungen für besiedelte Flächen existieren hingegen weniger. Die Abflussreaktionskurven der Siedlungsgebiete beruhen im Wesentlichen auf Erkenntnissen, die im Rahmen der Glatstudie gewonnen wurden (IHW / Scherrer AG, 2002). Demnach fließen vom Siedlungs-Abflusstyp S1 (2.6 % des EZG) bei einem Niederschlag von 100 mm rund 85 % ab, bei S2 (11.4 % des EZG) 42 % und S3 (5 % des EZG) 20 %.

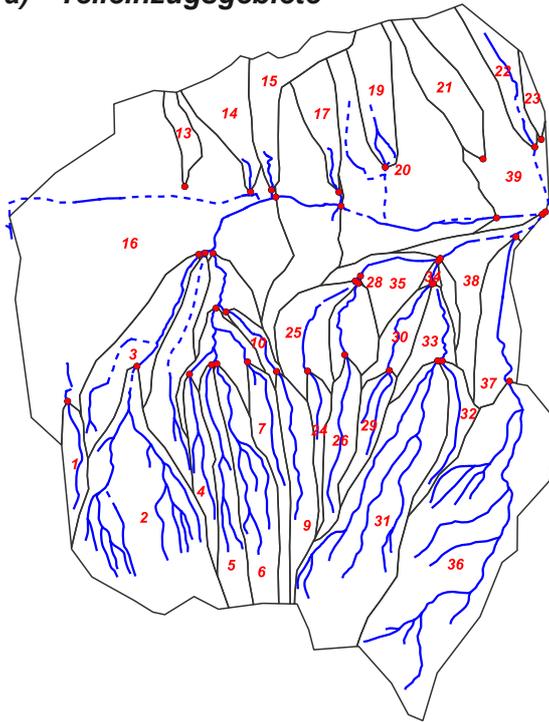
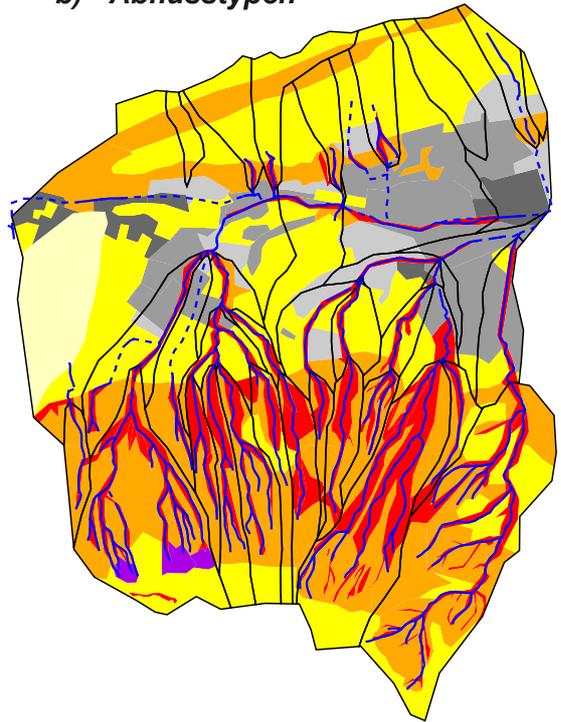
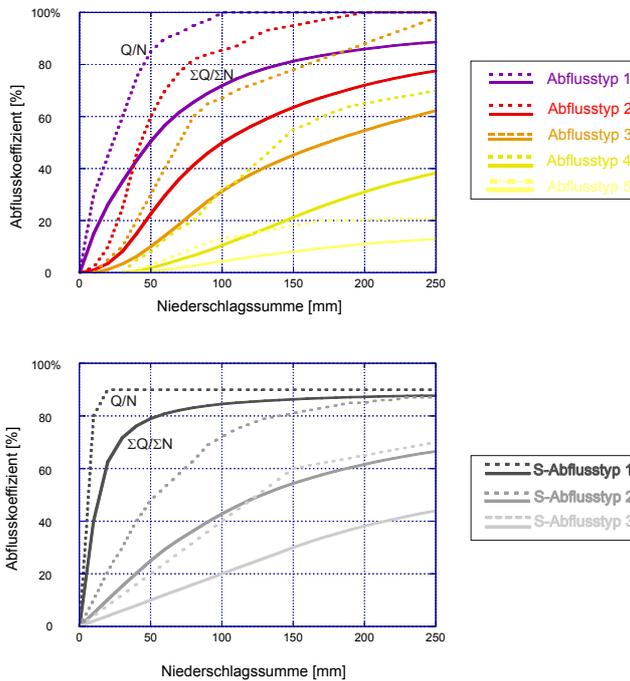
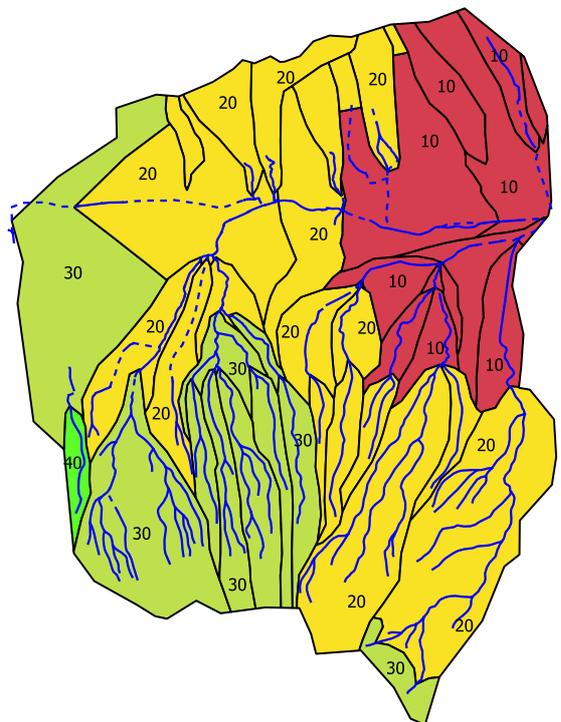
a) Teileinzugsgebiete

b) Abflusstypen

c) Abflussreaktionskurven

d) Fließzeiten in Minuten (Isochronen)

Abb. 5.1: Die Grundlagen des Niederschlag-Abfluss-Modells QAREA
a) Die Teileinzugsgebiete mit den Berechnungspunkten,
b) die Abflusstypen,
c) die Abflussreaktionskurven,
d) die Fließzeiten in Minuten (Isochronen).

Ein Schema des eingesetzten Modells ist im Anhang 5 zu finden. Der gefallene Niederschlag wird aufgeteilt in Direktabfluss und in den Boden infiltrierendes Wasser. Das infiltrierte Wasser wird im Boden gespeichert und verzögert wieder abgegeben. Die Reaktion dieser Bodenspeicher wird mit linearen Speichern modelliert. Für jeden Abflusstypen wird eine eigene Speichercharakteristik angenommen. Der Direktabfluss erfährt auf dem Weg ins Gerinne eine Verzögerung durch Retention (Oberflächenspeicher), welche ebenfalls mit einem linearen Speicher simuliert wird.

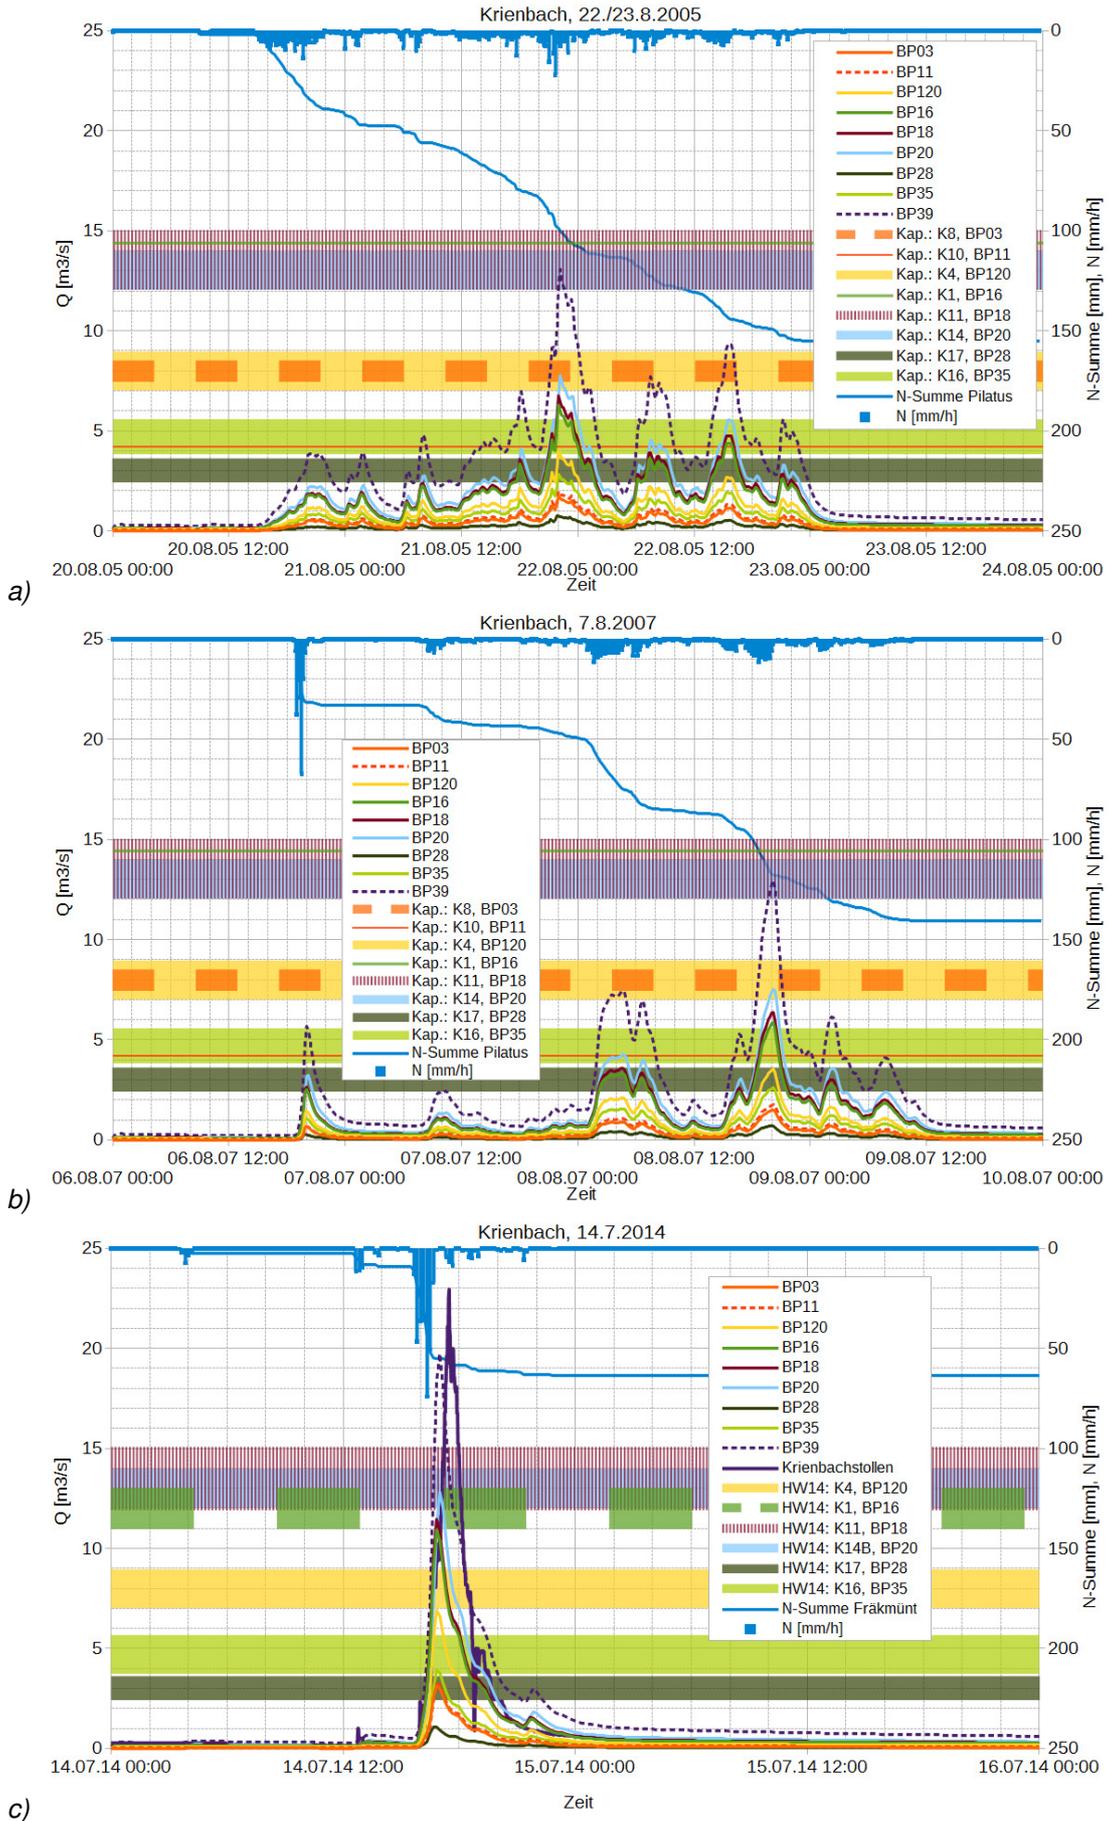
Abb. 5.2: Modellverifikation a) 21./22.8.2005, b) 8.8.2007, c) 14.7.2014.

Insgesamt ergibt das Modell plausible Ergebnisse und kann für die Abflussberechnungen (Kap. 5.5) eingesetzt werden.

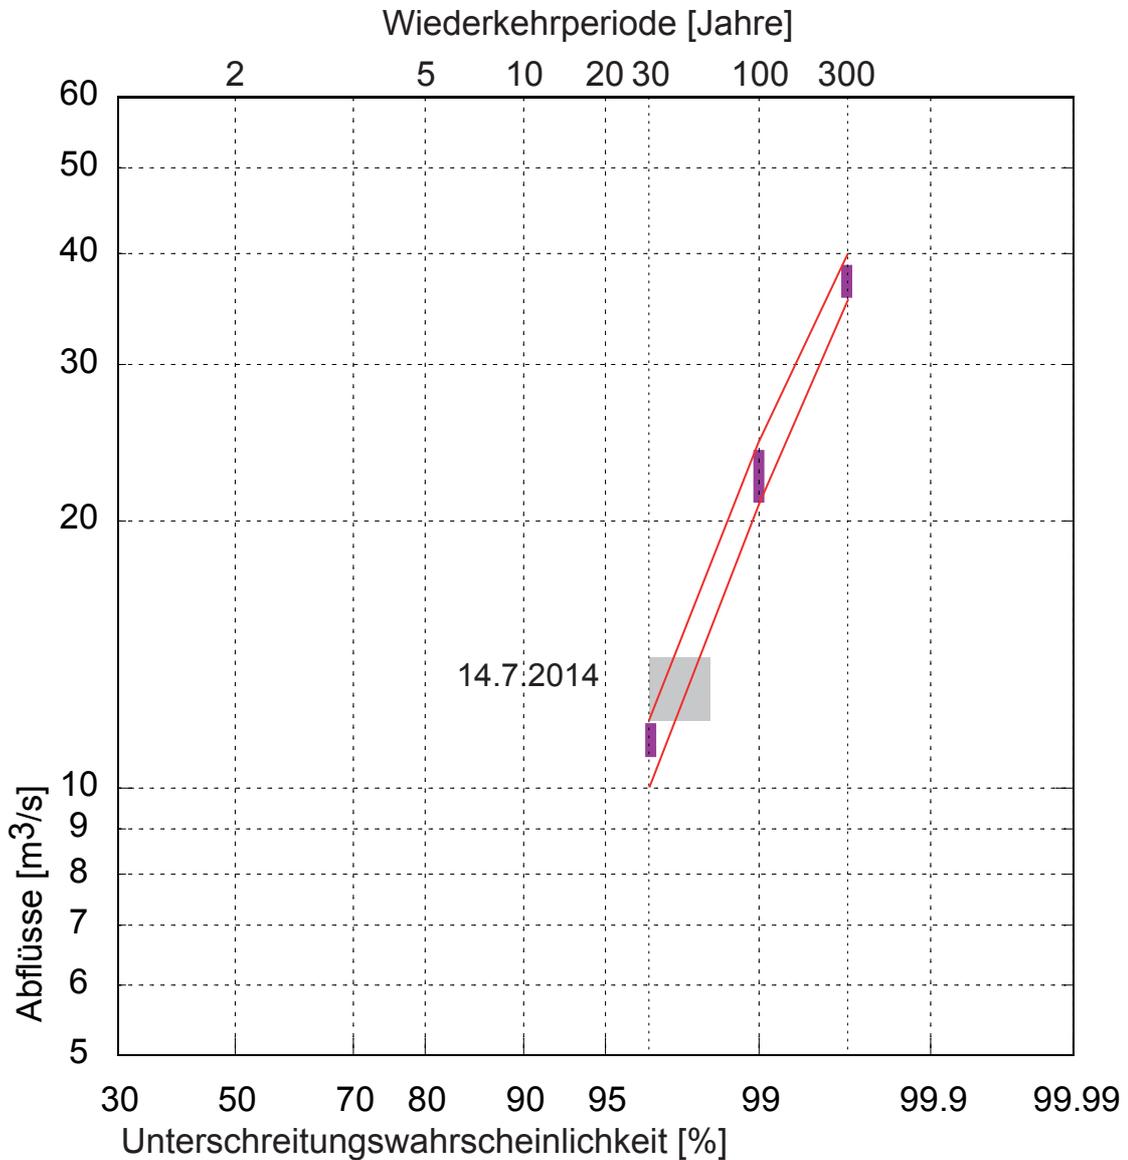
Abb. 6.1: Frequenzdiagramm des Krienbachs oberhalb Feuerwehr (BP 20; 4.4 km²). Der graue Balken zeigt den Unsicherheitsbereich für das Hochwasser vom 14.7.2014, das aufgrund der historischen Erkundungen als 30 - 50 jährliches Hochwasser eingeordnet werden konnte. Die Resultate der Berechnungen mit Modellregen sind violett dargestellt. Die roten Linien markieren den Unsicherheitsbereich für die vorgeschlagenen Hochwasserabflüsse bestimmter Jährlichkeit.

Die Berechnungen mit den Modellregen erweitern die Erkenntnisse aus den historischen Hochwassern und sind in Abbildung 6.1 violett dargestellt. Sie ermöglichen die Abschätzung seltener Hochwasser. Die roten Linien markieren den Unsicherheitsbereich für die vorgeschlagenen Hochwasserabflüsse bestimmter Jährlichkeit. Ein HQ₁₀₀ liegt beim BP 20 demnach im Bereich von 21 – 24 m³/s.

Unter Berücksichtigung der Modellrechnungen konnten die Hochwasserabflüsse bestimmter Jährlichkeit für die übrigen Berechnungspunkte in analoger Weise festgelegt werden (Tab. 6.1). Während die 30-jährlichen Hochwasserabflüsse innerhalb des überblickbaren Zeitfensters liegen, ist die Festlegung des HQ_{100} und des HQ_{300} eine auf dem NAM gestützte Extrapolation. Diese Extrapolation beruht auf der Niederschlagsstatistik von Eigenthal mit einer Auswerteperiode von 126 Jahren (1883 – 2008).

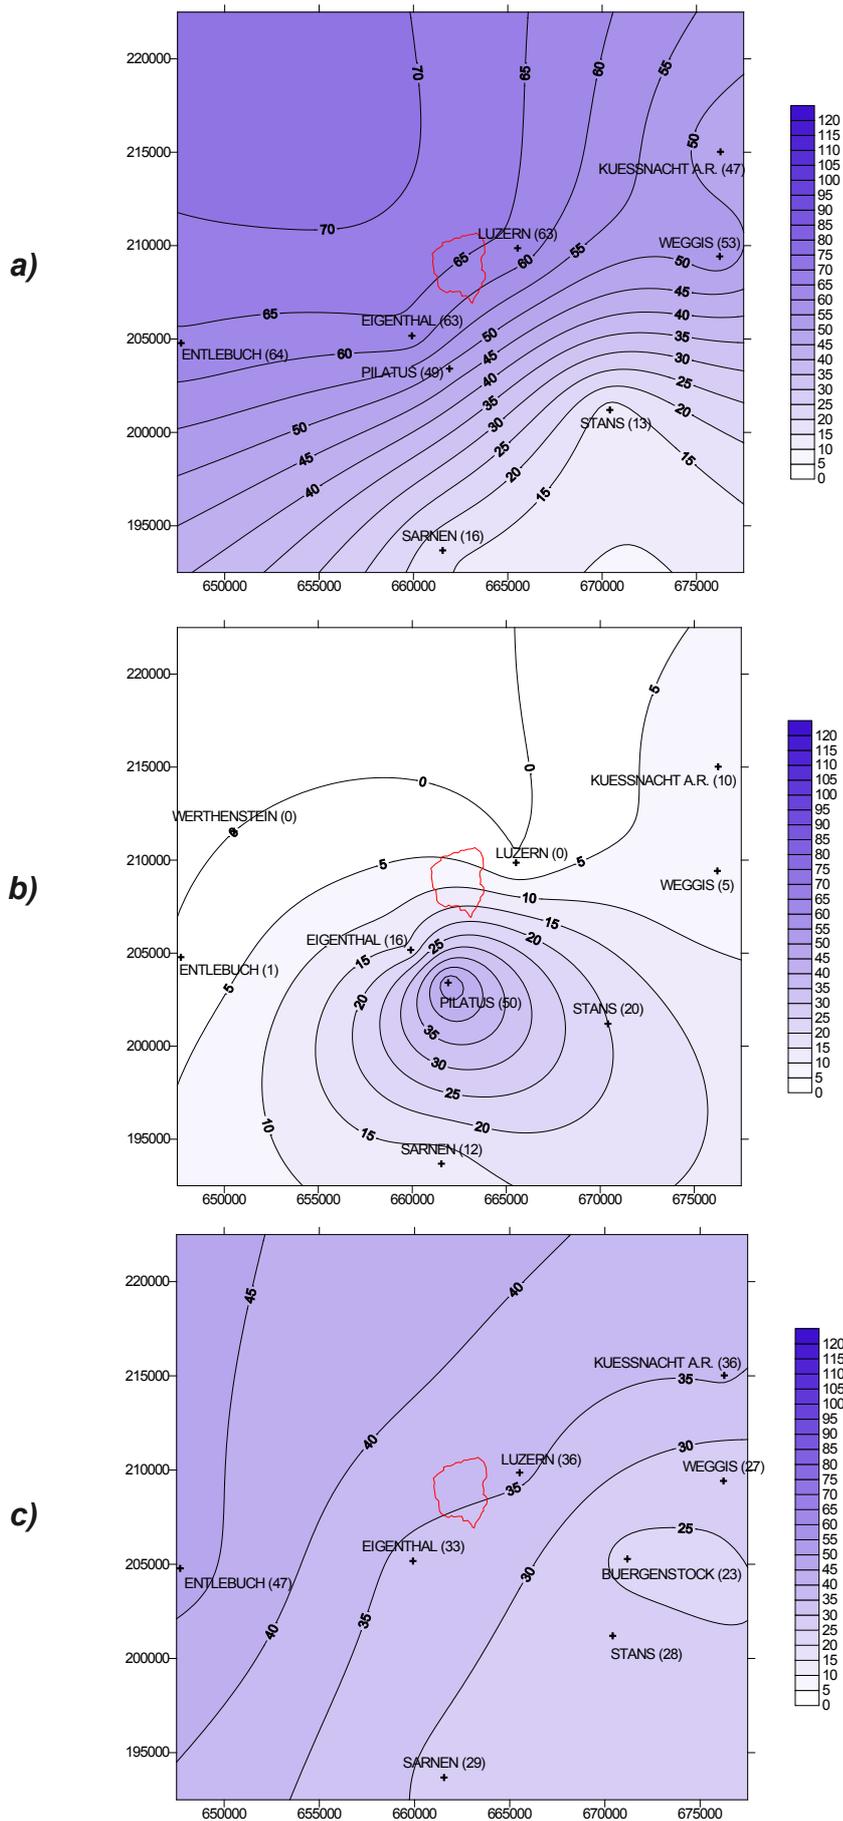
Anhang 3: Niederschlagsverteilung am a) 12.6.1907, b) 6.7.1937 c) 31.7.1960. (Niederschlag in mm).

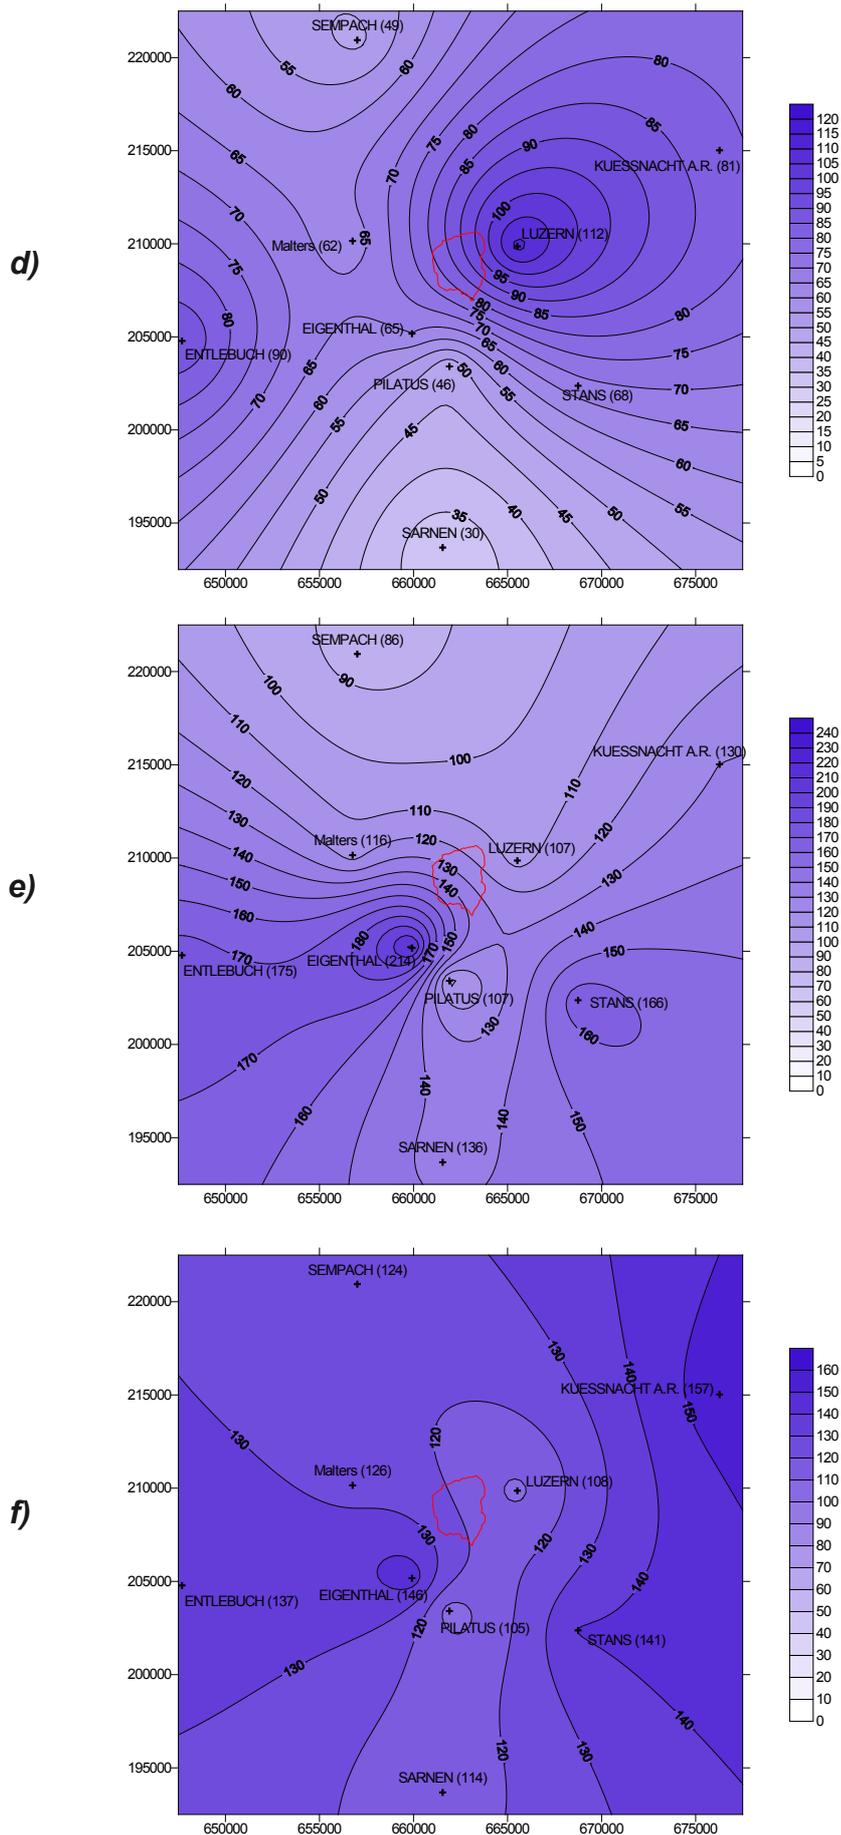
Anhang 3: Niederschlagsverteilung am d) 6.6.2002, e) 21.-22.8.2005 f) 7.-8.8.2007. (Niederschlag in mm).
