Hydrologische Grundlagen für die Überprüfung des Hochwasserschutzes und die Erneuerung der Gefahrenkarte am Krienbach in Kriens (Kt. LU)

Auftraggeber:
Verkehr und Infrastruktur des Kt. Luzern (vif)
Abteilung Naturgefahren

Bericht 15 / 206

Reinach, März 2016

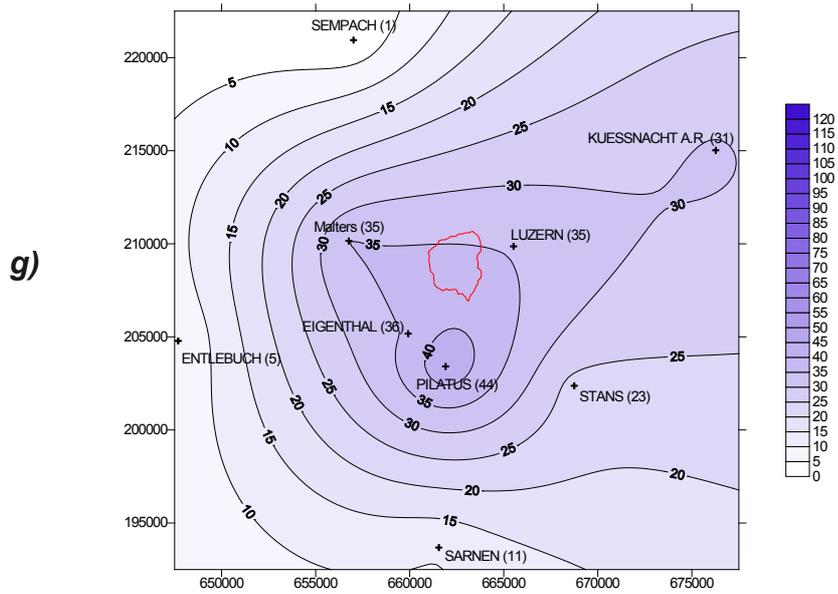
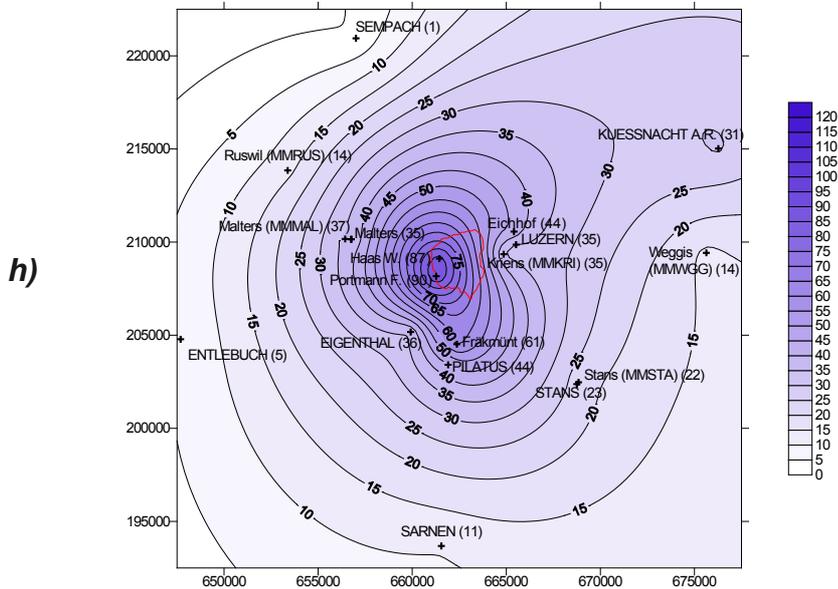
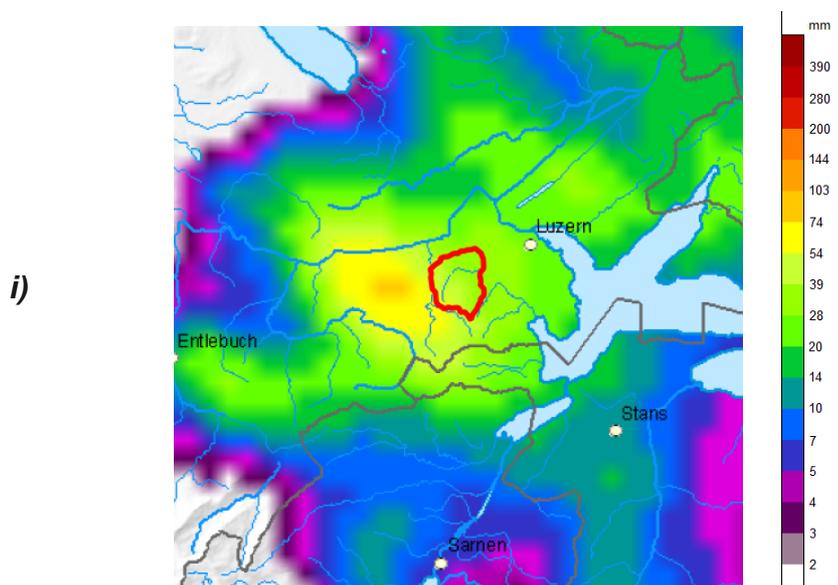
Anhang 3: Niederschlagsverteilung am 14.7.2014, g) MeteoSchweiz Bodenstationen, h) alle am Boden verfügbaren NS-Informationen und i) aus Radar (12h-Akkumulation). (Niederschlag in mm).

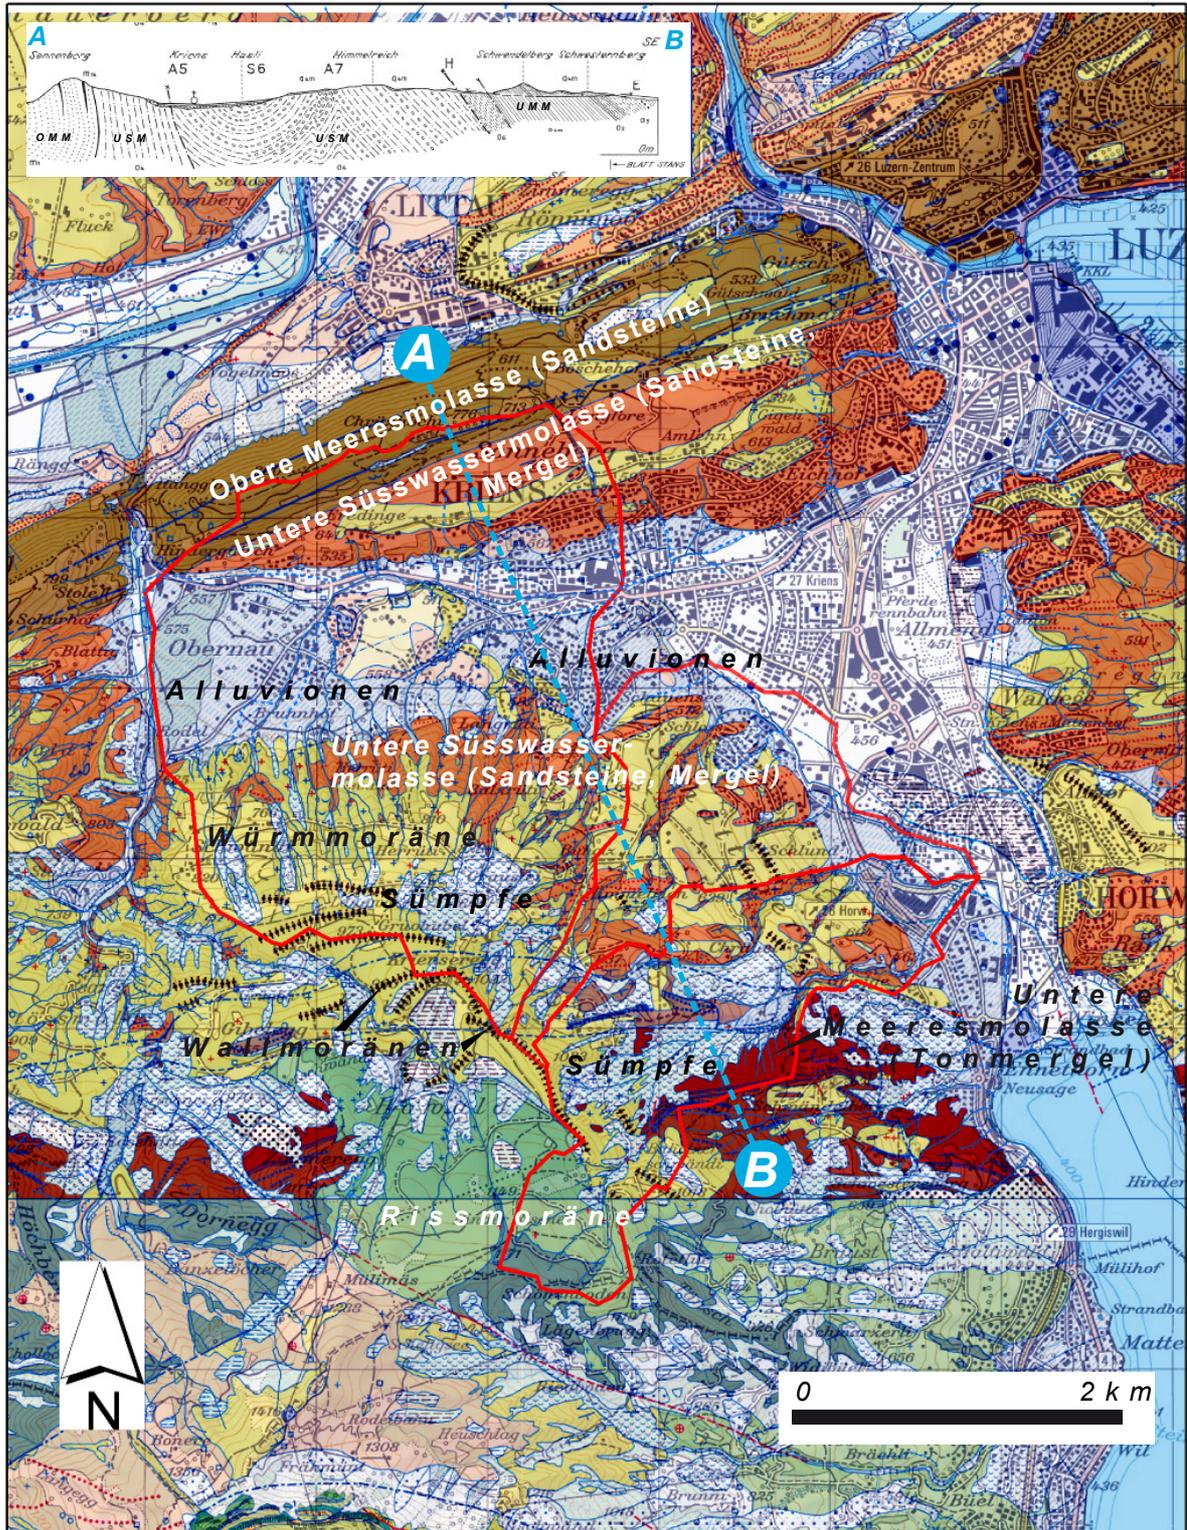
Anhang 4.1: Die geologische Karte (Bundesamt für Landestopographie, 2015) mit den Einzugsgebieten (Krienbach, Schlossbach, Steinibach) und den eingezeichneten geologischen Formationen. Die eingezeichnete Profilinie (A-B) ist oben als Schnitt abgebildet (Kopp, 1962) und zeigt die komplexe Lagerung der Schichten in der Subalpinen Molasse.

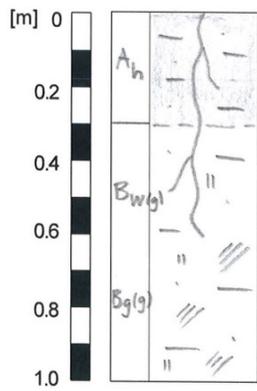
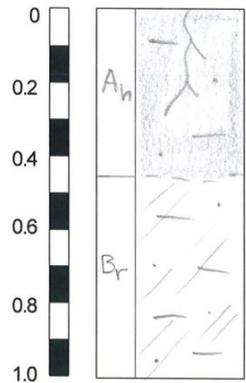
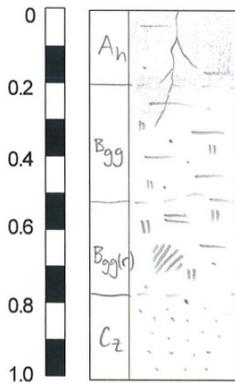
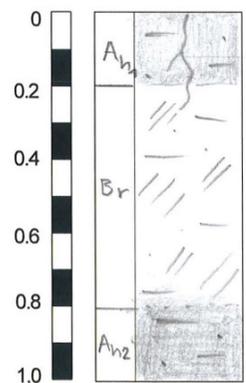
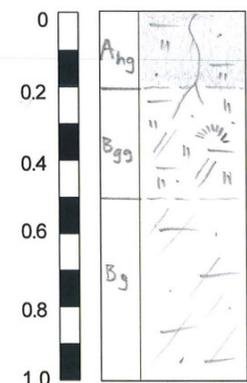
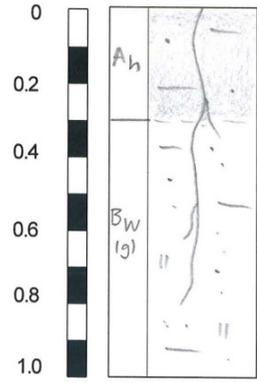
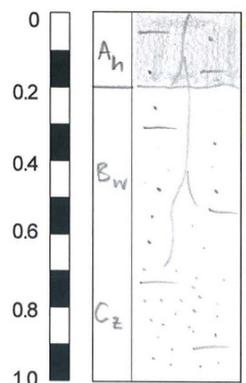
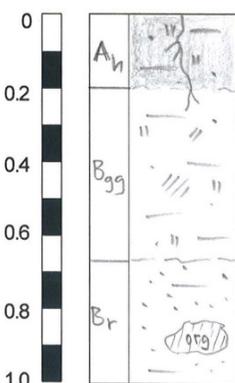
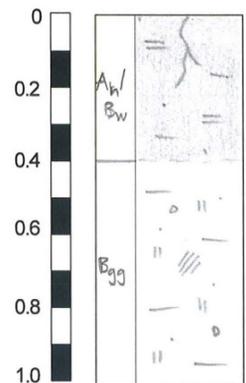
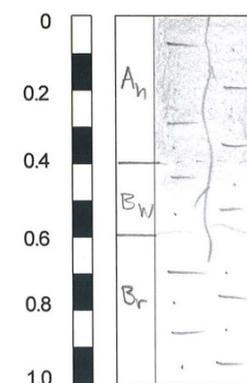
K1
 Ort: Kriens, Leitibode
 Landnutzung (LN): Fichtenforst
 Geologie (Geol.): Moräne
 Bodentyp: Braunerde (B), pseudovergleyt
 Sondierung: Pürckhauer (Pürckh.)

K2
 Ort: Kriens, Langwasen
 LN: Weide, Feuchtezeiger Binsen
 Geol.: Moräne
 Bo.: Anmoor-Gley (GM)
 Sond.: Pürckh.

K3
 Ort: Kriens, Langwasen
 LN: Mähwiese
 Geol.: Moräne
 Bo.: Buntgley (W)
 Sond.: Pürckh.

K4
 Ort: Kriens, I de Böde
 LN: Weide
 Geol.: Moräne
 Bo.: Hanggley
 Sond.: Pürckh.

K5
 Ort: Kriens, Herrüti
 LN: Mähwiese
 Geol.: Moräne
 Bo.: W
 Sond.: Pürckh.

K6
 Ort: Kriens, Herrütivald
 LN: Fichtenmischwald
 Geol.: Moräne
 Bo.: B
 Sond.: Pürckh.

K7
 Ort: Kriens, Brandwald
 LN: Fichtenwald
 Geol.: Moräne
 Bo.: B
 Sond.: Pürckh.

K8
 Ort: Kriens, Hinterschwändi
 LN: Mähwiesen
 Geol.: Moräne
 Bo.: W
 Sond.: Pürckh.

K9
 Ort: Kriens, Vorderschwändi
 LN: Weide
 Geol.: Moräne
 Bo.: W (B)
 Sond.: Pürckh.

K10
 Ort: Kriens, Eggwiti
 LN: Mischwald
 Geol.: Moräne
 Bo.: Braunerde-Gley (V)
 Sond.: Pürckh.

Anhang 4.3b: Die im Einzugsgebiet vom Krienbach untersuchten Bodenprofile (K1-K10) mit der Angabe des Standorts, der Landnutzung, der Geologie, des Bodentyps und der Sondiermethode. Eine Beschreibung der Profile befindet sich im Anhang 4.3a.

Um detailliertere Informationen über den Aufbau der Böden zu erhalten, wurden 26 Sondierungen (K1 – K26) mit der Schlagsonde nach Pürckhauer (Kerndurchmesser 2 cm) abgeteuft. Die Lage der Sondierungen ist in Abbildung 1.1 eingetragen und die Profile sind im Anhang 4.3b-d dargestellt und im Anhang 4.3a kurz beschrieben. Diese Profile wurden nach Infiltration, Speichervermögen und zu dem erwartendem Abflussprozess beurteilt und bilden die

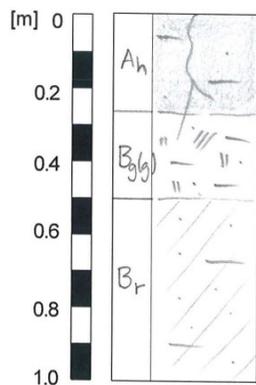
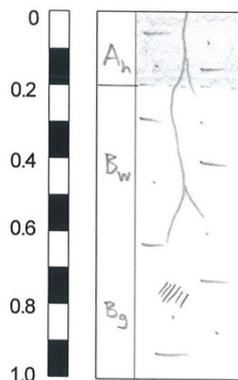
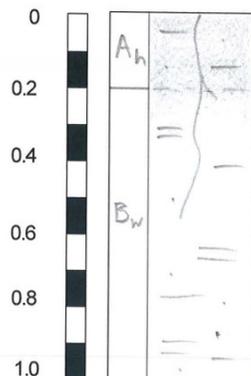
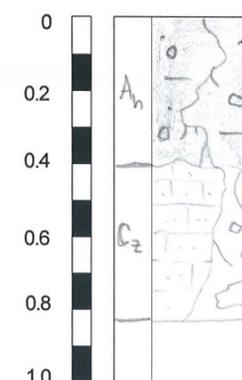
K11
 Ort: Kriens, Grausteibode
 Landnutzung (LN): Mähwiese
 Geologie (Geol.): Moräne
 Bodentyp: Braunerde-Gley (V)
 Sondierung: Pürckhauer (Pürckh.)

K12
 Ort: Kriens, Graustei
 LN: Weisstanne-Mischwald
 Geol.: Moräne
 Bo.: Braunerde (B), pseudovergleyt
 Sond.: Pürckh.

K16
 Ort: Kriens, Ober Hackerain
 LN: Mähwiese
 Geol.: Schwemmfächer / Deltaschotter
 Bo.: B
 Sond.: Pürckh.

K20
 Ort: Kriens, Ober Rodel Schachewald
 LN: Mischwald
 Geol.: Schwemmfächer
 Bo.: Regosol (O)
 Sond.: Pürckh.

Anhang 4.3c: Die im Einzugsgebiet vom Krienbach untersuchten Bodenprofile (K11-K20) mit der Angabe des Standorts, der Landnutzung, der Geologie, des Bodentyps und der Sondiermethode. Eine Beschreibung der Profile befindet sich im Anhang 4.3a.

In den flacheren Gebieten der Schwemmkegel in der Krienser Talmulde wurden durchwegs Braunerden angetroffen (K14, K16, K18, K22) auf dem Schwemmkegel des Renggbach (K20) sind die Böden noch kaum entwickelt (Regosol). Das Fehlen von Rost- und Gleyflecken in diesen Profilen deutet auf ihre grosse Durchlässigkeit und die des Untergrundes hin.

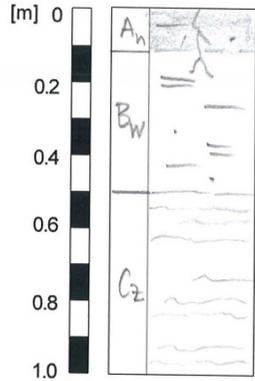
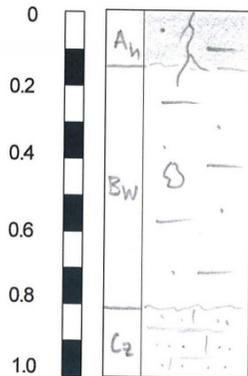
K21
 Ort: Kriens, Schützeheim
 Landnutzung (LN): Weide
 Geologie (Geol.): USM (Mergel)
 Bodentyp: Braunerde (B)
 Sondierung: Pürckhauer (Pürckh.)

K26
 Ort: Kriens, Zumhof
 LN: Weide
 Geol.: USM (Sandstein)
 Bo.: B
 Sond.: Pürckh.

Anhang 4.3d: Die im Einzugsgebiet vom Kriensbach untersuchten Bodenprofile (K21-K26) mit der Angabe des Standorts, der Landnutzung, der Geologie, des Bodentyps und der Sondiermethode. Eine Beschreibung der Profile befindet sich im Anhang 4.3a.

Profilbeschreibung		Profilbeschreibung
K21	Kriens, Schützeheim Weide USM Mergel B (Pürckh.) Ah: brauner Us Bw: brauner Lu Cz: beige-grauer Mergel Inf.: normal Spv.: mässig Proz.: SSF2 / SOF3	K22	Kriens, Ober Sackweid Mähwiesen Schwemmfächer B (Pürckh.) Ah: brauner Lu Bw: brauner Lu Cz: beiger Lu Inf.: normal Spv.: gross Proz.: SOF3
K23	Kriens, Sienen Mischwald USM (Sandstein) B (Pürckh.) Ah: brauner Us Bw: brauner Us Cz: Sandstein verwittert C: Sandstein hart Inf.: normal Spv.: mässig Proz.: SSF2	K24	Kriens, Ehrendingen Weide USM (Sandstein) B (Pürckh.) Ah: brauner Us Bw: brauner Us Cz: verwitterter Sandstein Inf.: normal Spv.: mässig-gross Proz.: SOF2-3
K25	Kriens, Ehrendingen Weide Moräne B (Pürckh.) Ah: brauner U Bw: brauner Lu Cz: grau-brauner Lu Inf.: normal Spv.: gross Proz.: SOF3	K26	Kriens, Zumhof Weide USM (Sandstein) B (Pürckh.) Ah: brauner Us Bw: brauner Us Cz: grau-brauner Sandstein Inf.: normal Spv.: gross Proz.: SOF3 / SSF3

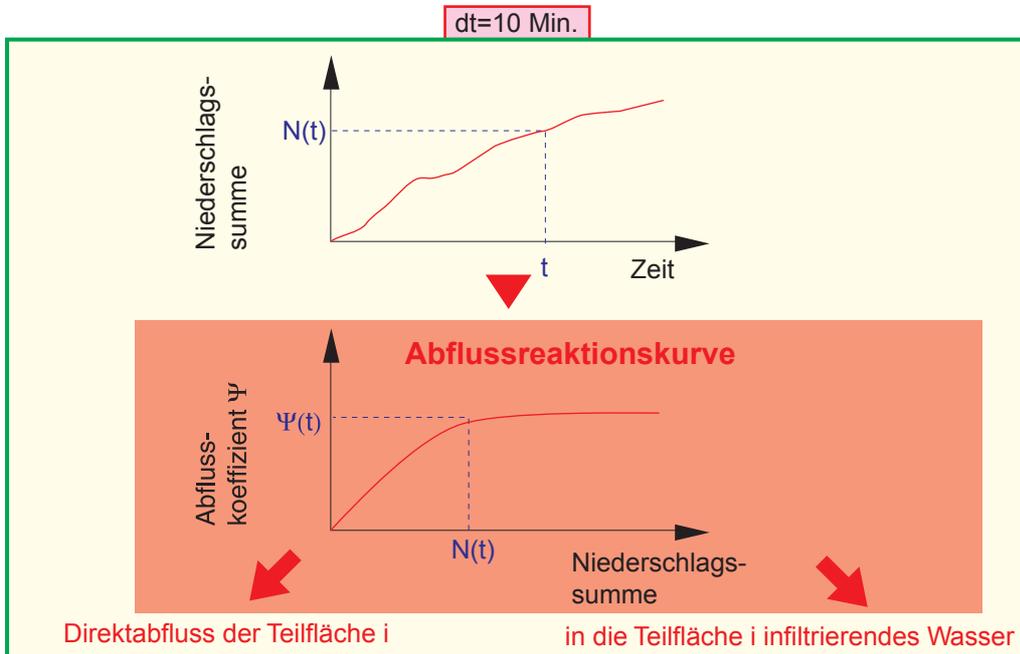
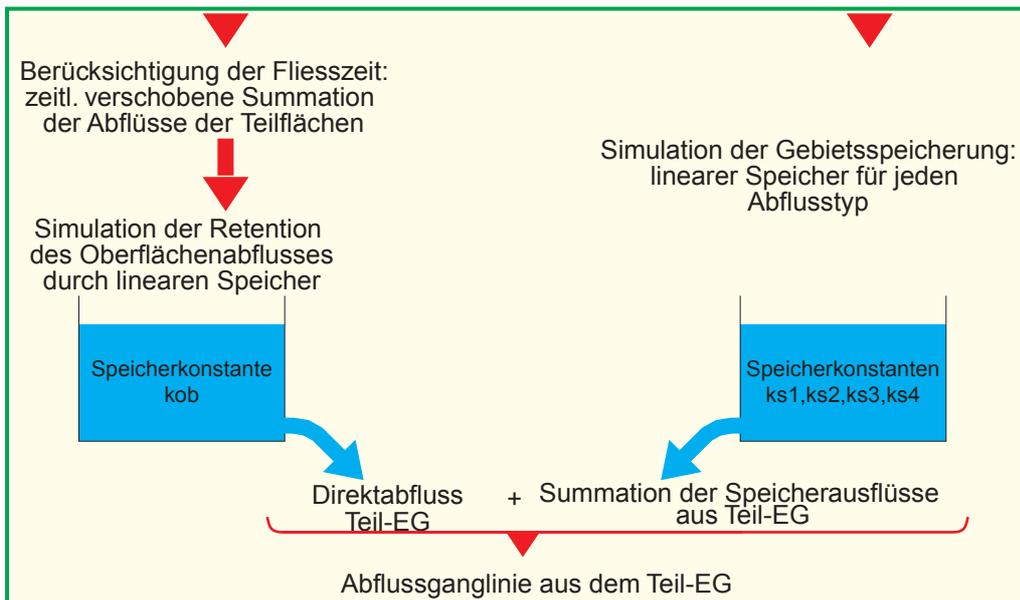
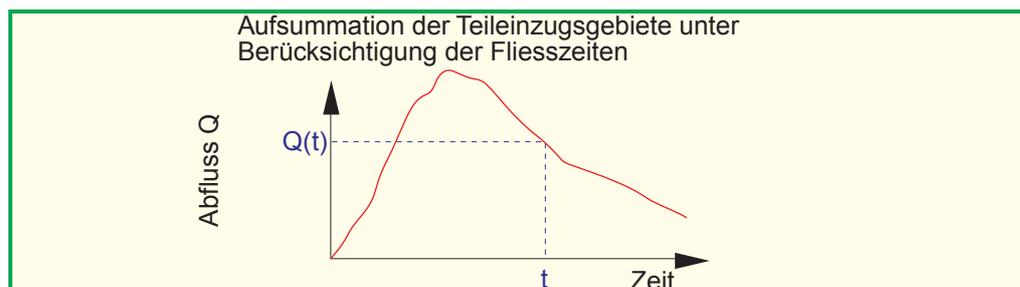
- Abflusstyp
- Niederschlagsganglinie
- Fließzeit bis zum Teil-EG-Ausfluss

Stufe
Teilfläche

Stufe
Teileinzugs-
gebiet

Einzugs-
gebiet

Anhang 5: Schematischer Aufbau des Niederschlags-Abfluss-Modells Q_{AREA} . Zentrales Element ist die Abflussreaktionskurve, die für jede Teilfläche die Beziehung zwischen Niederschlags-summe und Abflusskoeffizient beschreibt.

Ein Schema des eingesetzten Modells ist im Anhang 5 zu finden. Der gefallene Niederschlag wird aufgeteilt in Direktabfluss und in den Boden infiltrierendes Wasser. Das infiltrierte Wasser wird im Boden gespeichert und verzögert wieder abgegeben. Die Reaktion dieser Bodenspeicher wird mit linearen Speichern modelliert. Für jeden Abflusstypen wird eine eigene Speichercharakteristik angenommen. Der Direktabfluss erfährt auf dem Weg ins Gerinne eine Verzögerung durch Retention (Oberflächenspeicher), welche ebenfalls mit einem linearen Speicher simuliert wird.

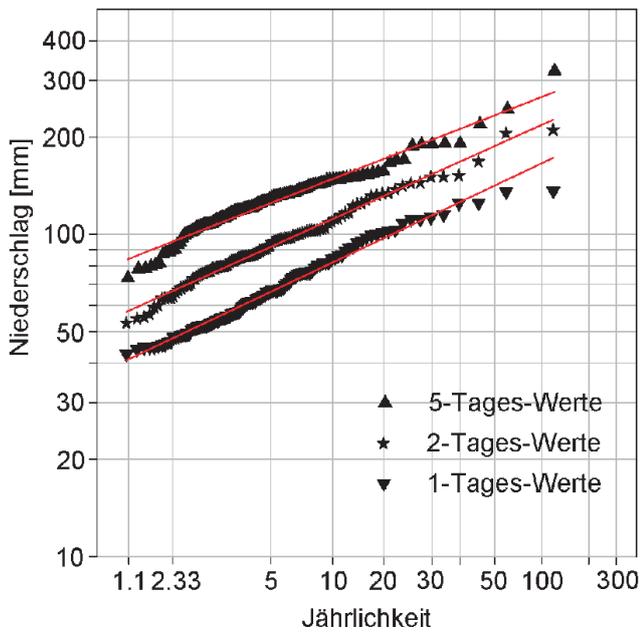
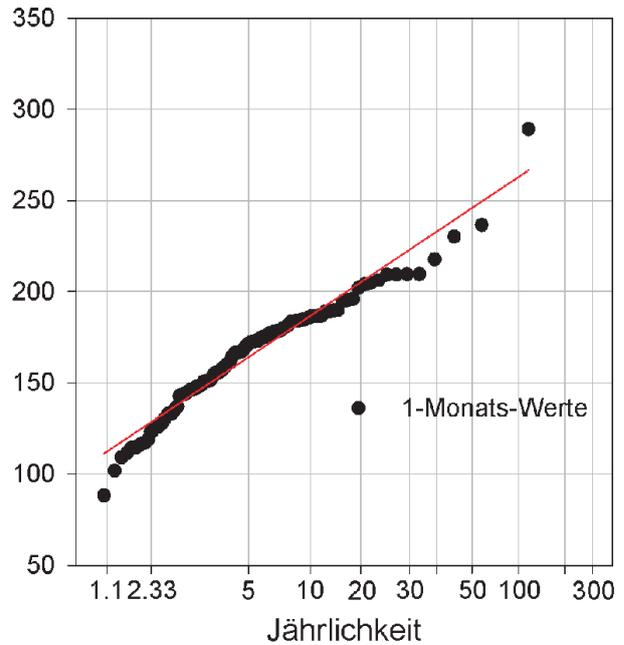
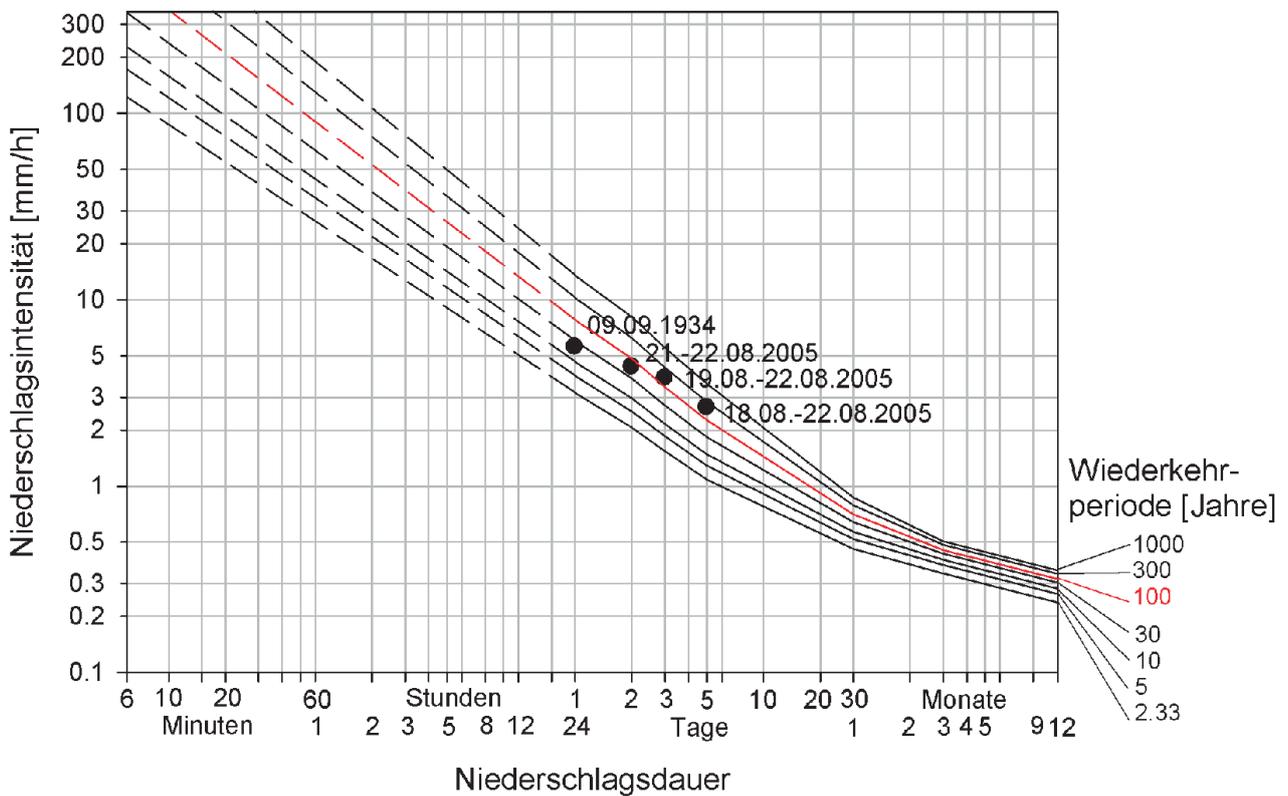
<h1>Eigenthal</h1> <h2>1883 - 2008</h2>	Regen und Schnee berücksichtigt
	1. Extremalverteilung: 1-Monats-Maxima
	2. Extremalverteilung: 1-, 2-, 3- und 5-Tages-Maxima
Normalverteilung: 3-Monats- u Jahres-Maxima

Anhang 6.1: Die analog zu Zeller et al. (1978) erstellte Starkniederschlagsstatistik für die Station Eigenthal (1883 - 2008).

Unter Berücksichtigung der Modellrechnungen konnten die Hochwasserabflüsse bestimmter Jährlichkeit für die übrigen Berechnungspunkte in analoger Weise festgelegt werden (Tab. 6.1). Während die 30-jährlichen Hochwasserabflüsse innerhalb des überblickbaren Zeitfensters liegen, ist die Festlegung des HQ_{100} und des HQ_{300} eine auf dem NAM gestützte Extrapolation. Diese Extrapolation beruht auf der Niederschlagsstatistik von Eigenthal mit einer Auswerteperiode von 126 Jahren (1883 – 2008).
