## Überprüfung der hydrologische Grundlagen für die Erneuerung der Gefahrenkarte am Schlossbach in Kriens (Kt. LU)

Auftraggeber:  
Verkehr und Infrastruktur des Kt. Luzern (vif)  
Abteilung Naturgefahren

Bericht 15 / 209

Reinach, Mai 2016

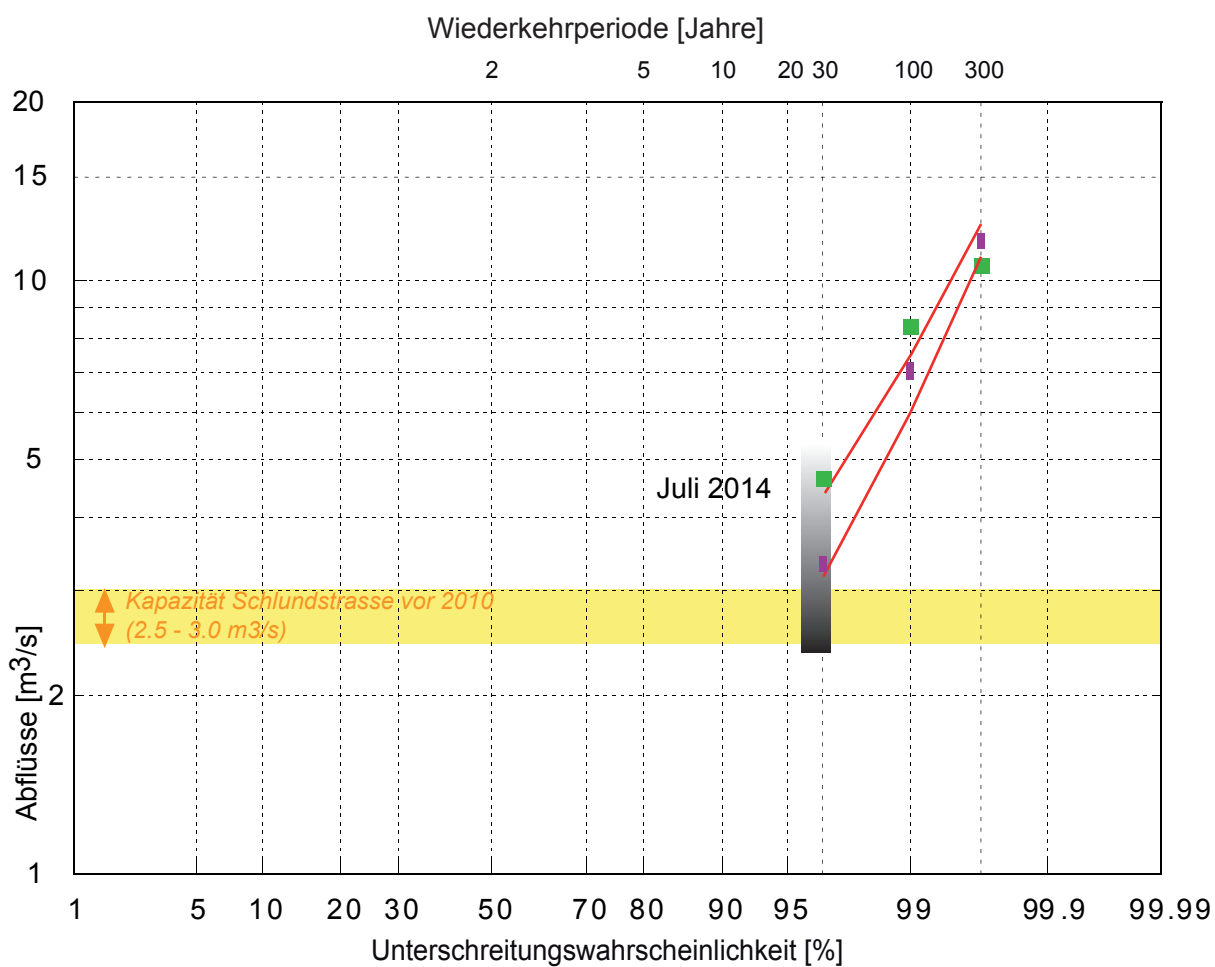
Abb. 6.1: Das Frequenzdiagramm des Schlossbachs beim Schulhaus Roggern (BP 4). Eingetragen sind die Kapazität entlang der Schlundstrasse vor dem Ausbau (gelb), die Werte der Gefahrenkarte beim BP 6a (grün), das Hochwasser vom Juli 2014 und die Resultate der Berechnungen mit Modellregen (violett). Die roten Linien markieren den Unsicherheitsbereich für die vorgeschlagenen Hochwasserabflüsse bestimmter Jährlichkeit.

Die Berechnungen mit den Modellregen erweitern die spärlichen Fakten aus den historischen Hochwassern und sind in Abbildung 6.1 violett dargestellt. Sie ermöglichen die Abschätzung seltener Hochwasser. Grün dargestellt sind die HQ<sub>x</sub>-Werte aus der Gefahrenkarte (CSD & Herzog Ingenieure, 2011). Die roten Linien markieren den Unsicherheitsbereich für die vorgeschlagenen Hochwasserabflüsse bestimmter Jährlichkeit. Ein HQ<sub>100</sub> liegt beim Schulhaus Roggern (BP 4) demnach im Bereich von 6.5 – 7.5 m<sup>3</sup>/s.

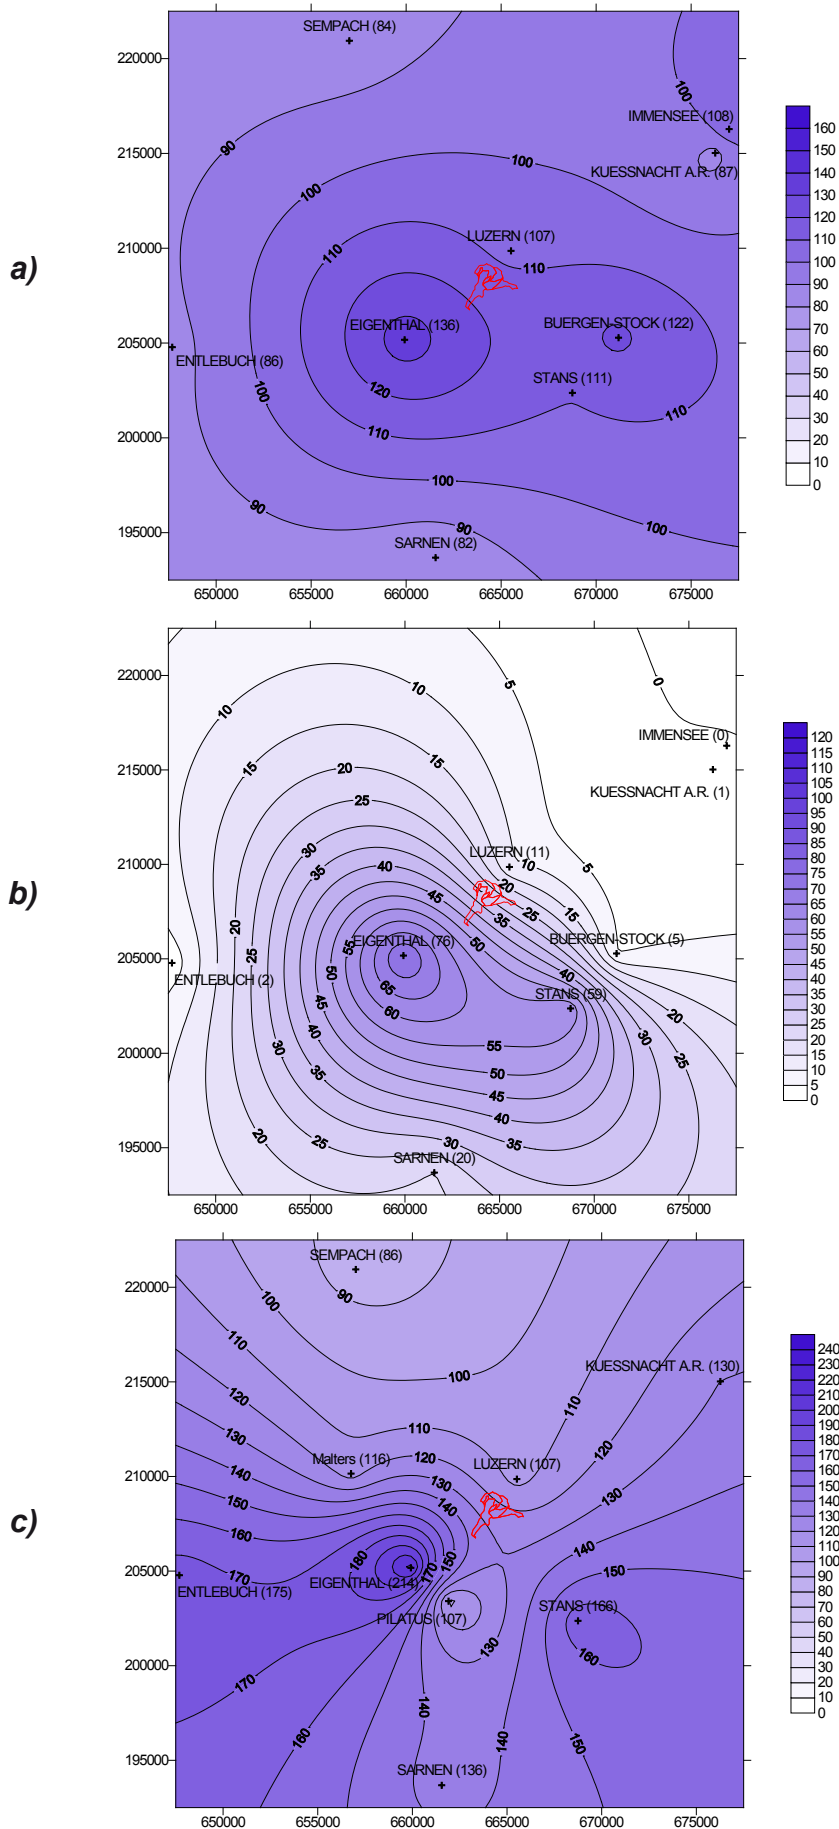
Anhang 3: Niederschlagsverteilung am a) 7.8.1978, b) 1.6.1979 c) 21./22.8.2005. (Niederschlag in mm).

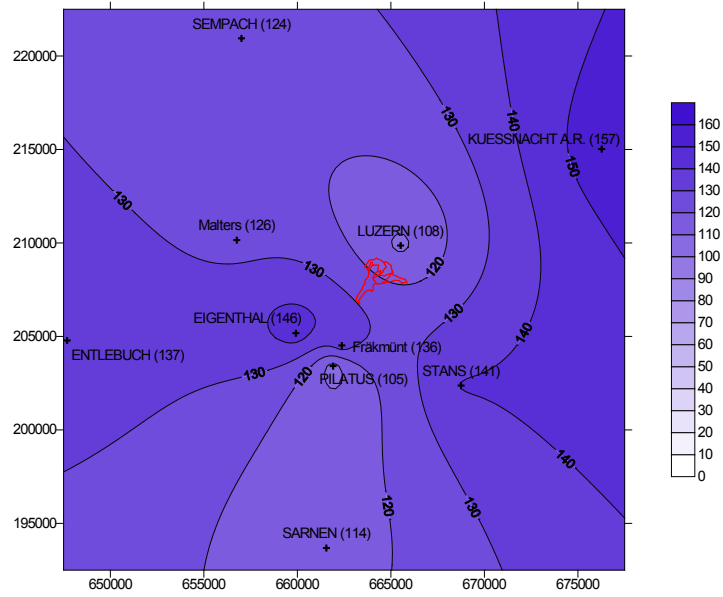
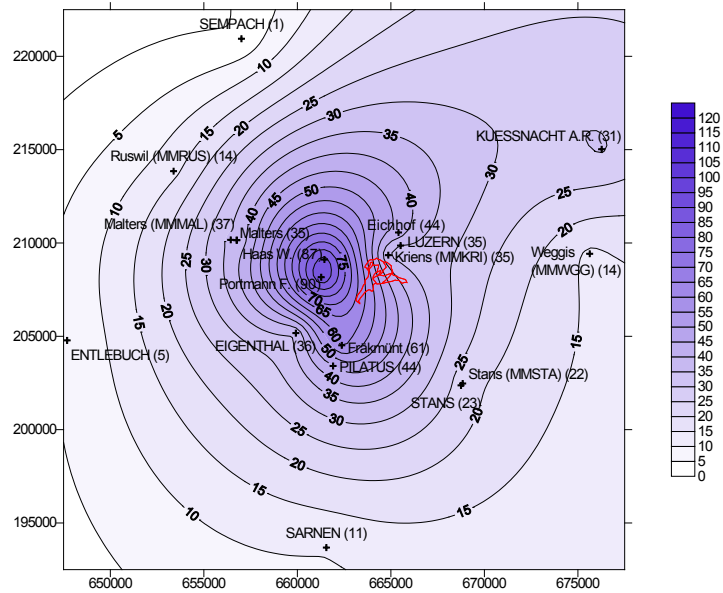
Anhang 3: Niederschlagsverteilung am d) 7./8.8.2007, e) 14.7.2014 anhand aller Bodenstationen, f) 14.7.2014 anhand 12h-Akkumulation des Radars. (Niederschlag in mm).

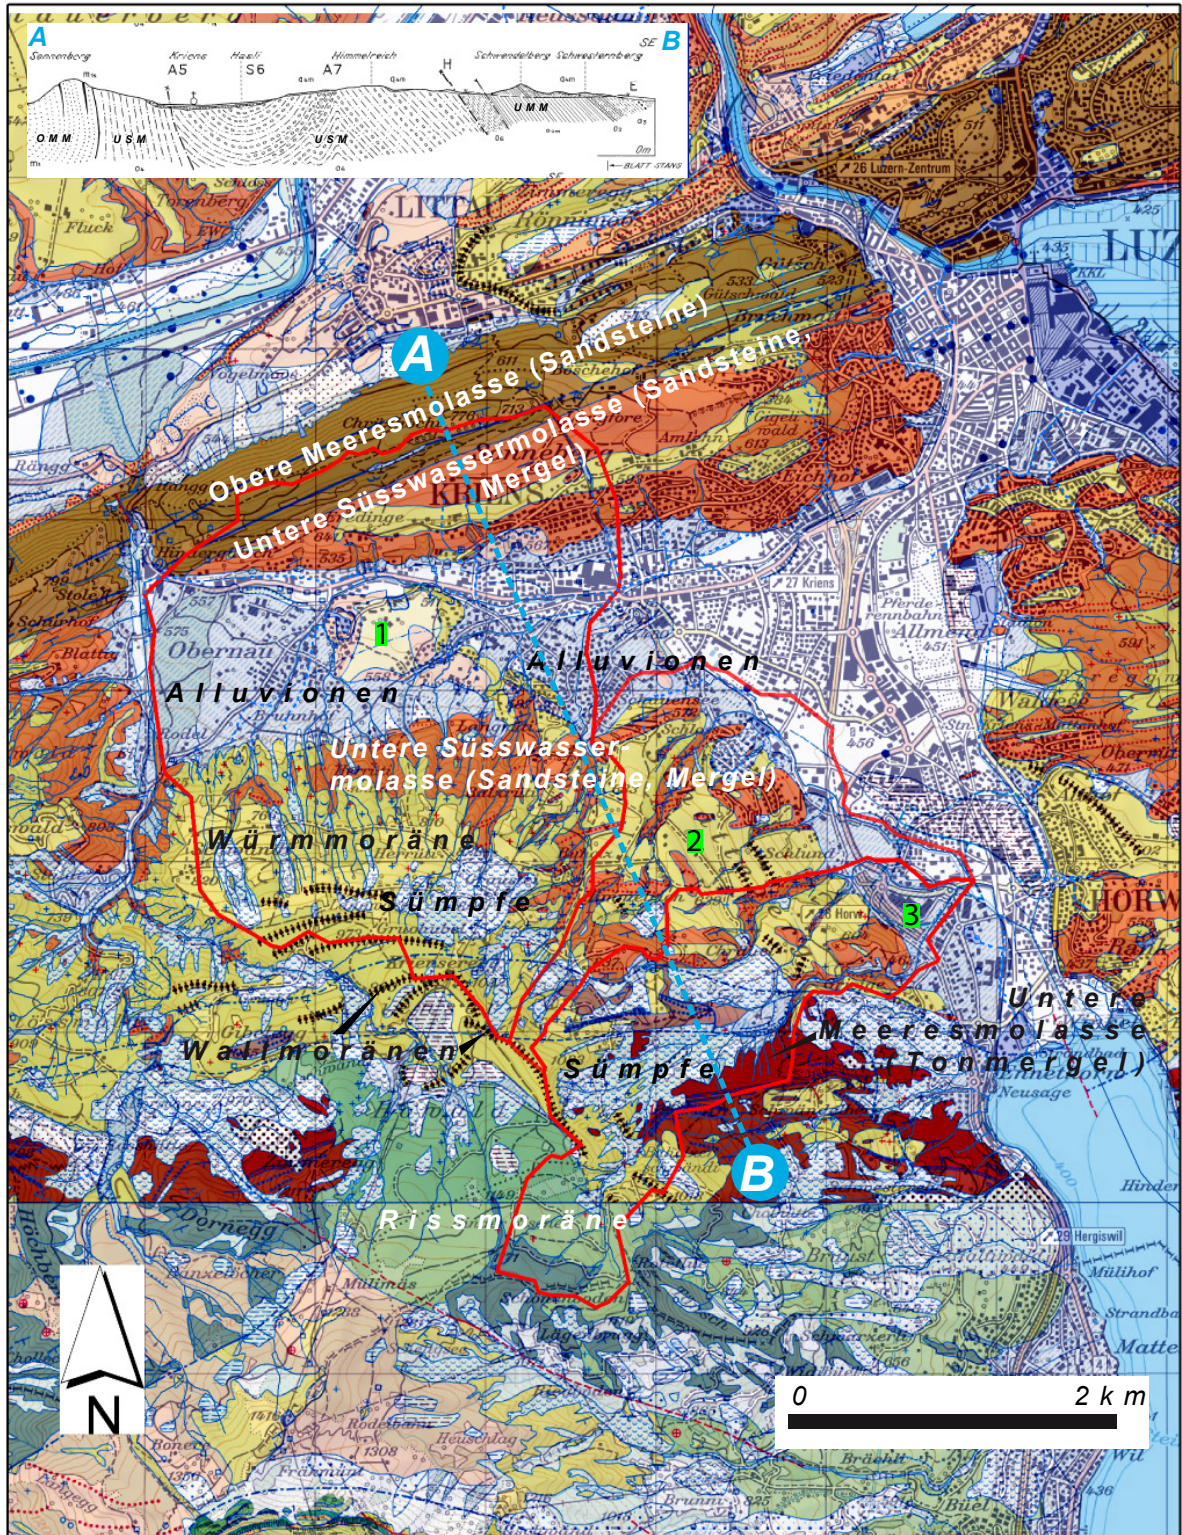
Anhang 4.1: Die geologische Karte (Bundesamt für Landestopographie, 2015) mit den Einzugsgebieten (1: Krienbach, 2: Schlossbach, 3: Steinibach) und den eingezeichneten geologischen Formationen. Die eingezeichnete Profillinie (A-B) ist oben als Schnitt abgebildet (Kopp, 1962) und zeigt die komplexe Lagerung der Schichten in der Subalpinen Molasse.

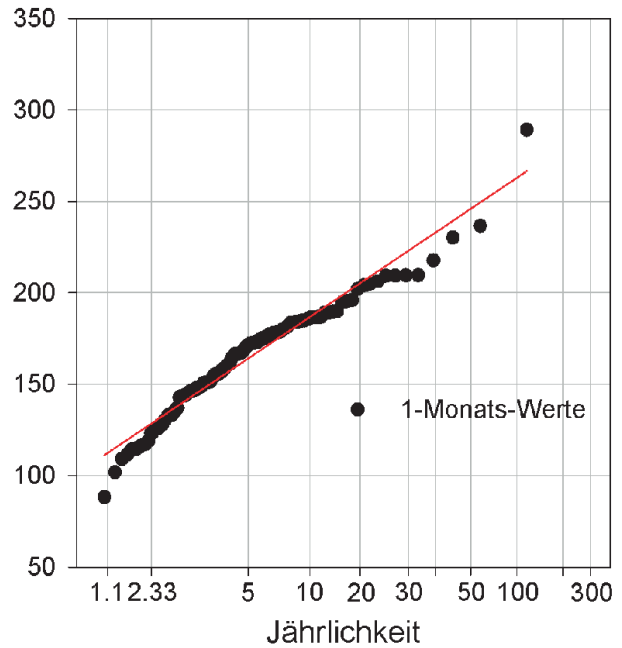
<h1>Eigenthal</h1> <h2>1883 - 2008</h2>	Regen und Schnee berücksichtigt
	1. Extremalverteilung: 1-Monats-Maxima
	2. Extremalverteilung: 1-, 2-, 3- und 5-Tages-Maxima
Normalverteilung: 3-Monats- u Jahres-Maxima

Anhang 6.1: Die analog zu Zeller et al. (1978) erstellte Starkniederschlagsstatistik für die Station Eigenthal (1883 - 2008).
