Überprüfung der hydrologische Grundlagen für die Erneuerung der Gefahrenkarte am Steinibach in Kriens (Kt. LU)

Auftraggeber:
Verkehr und Infrastruktur des Kt. Luzern (vif)
Abteilung Naturgefahren

Bericht 15 / 210

Reinach, Mai 2016

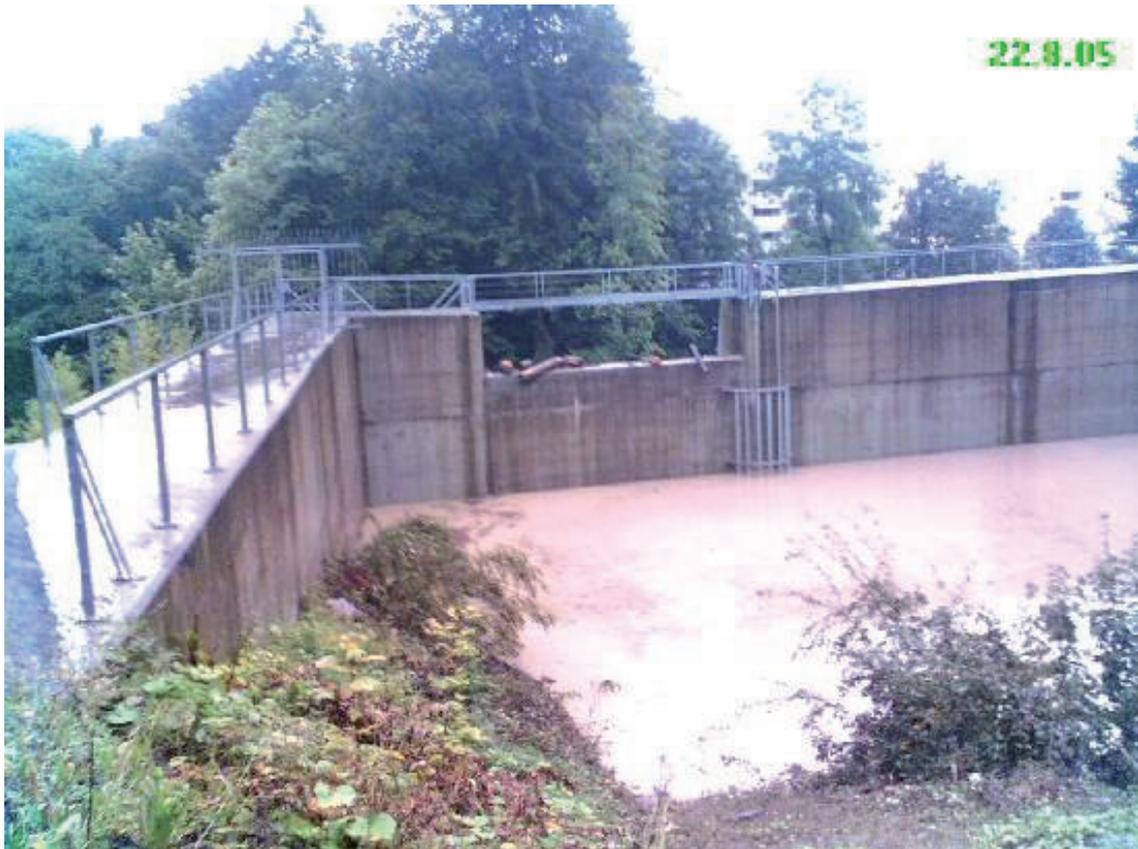
*Hochwasserrückhaltebecken Steinibach nach dem Hochwasser 2005
(Bild: www.horw.ch)*

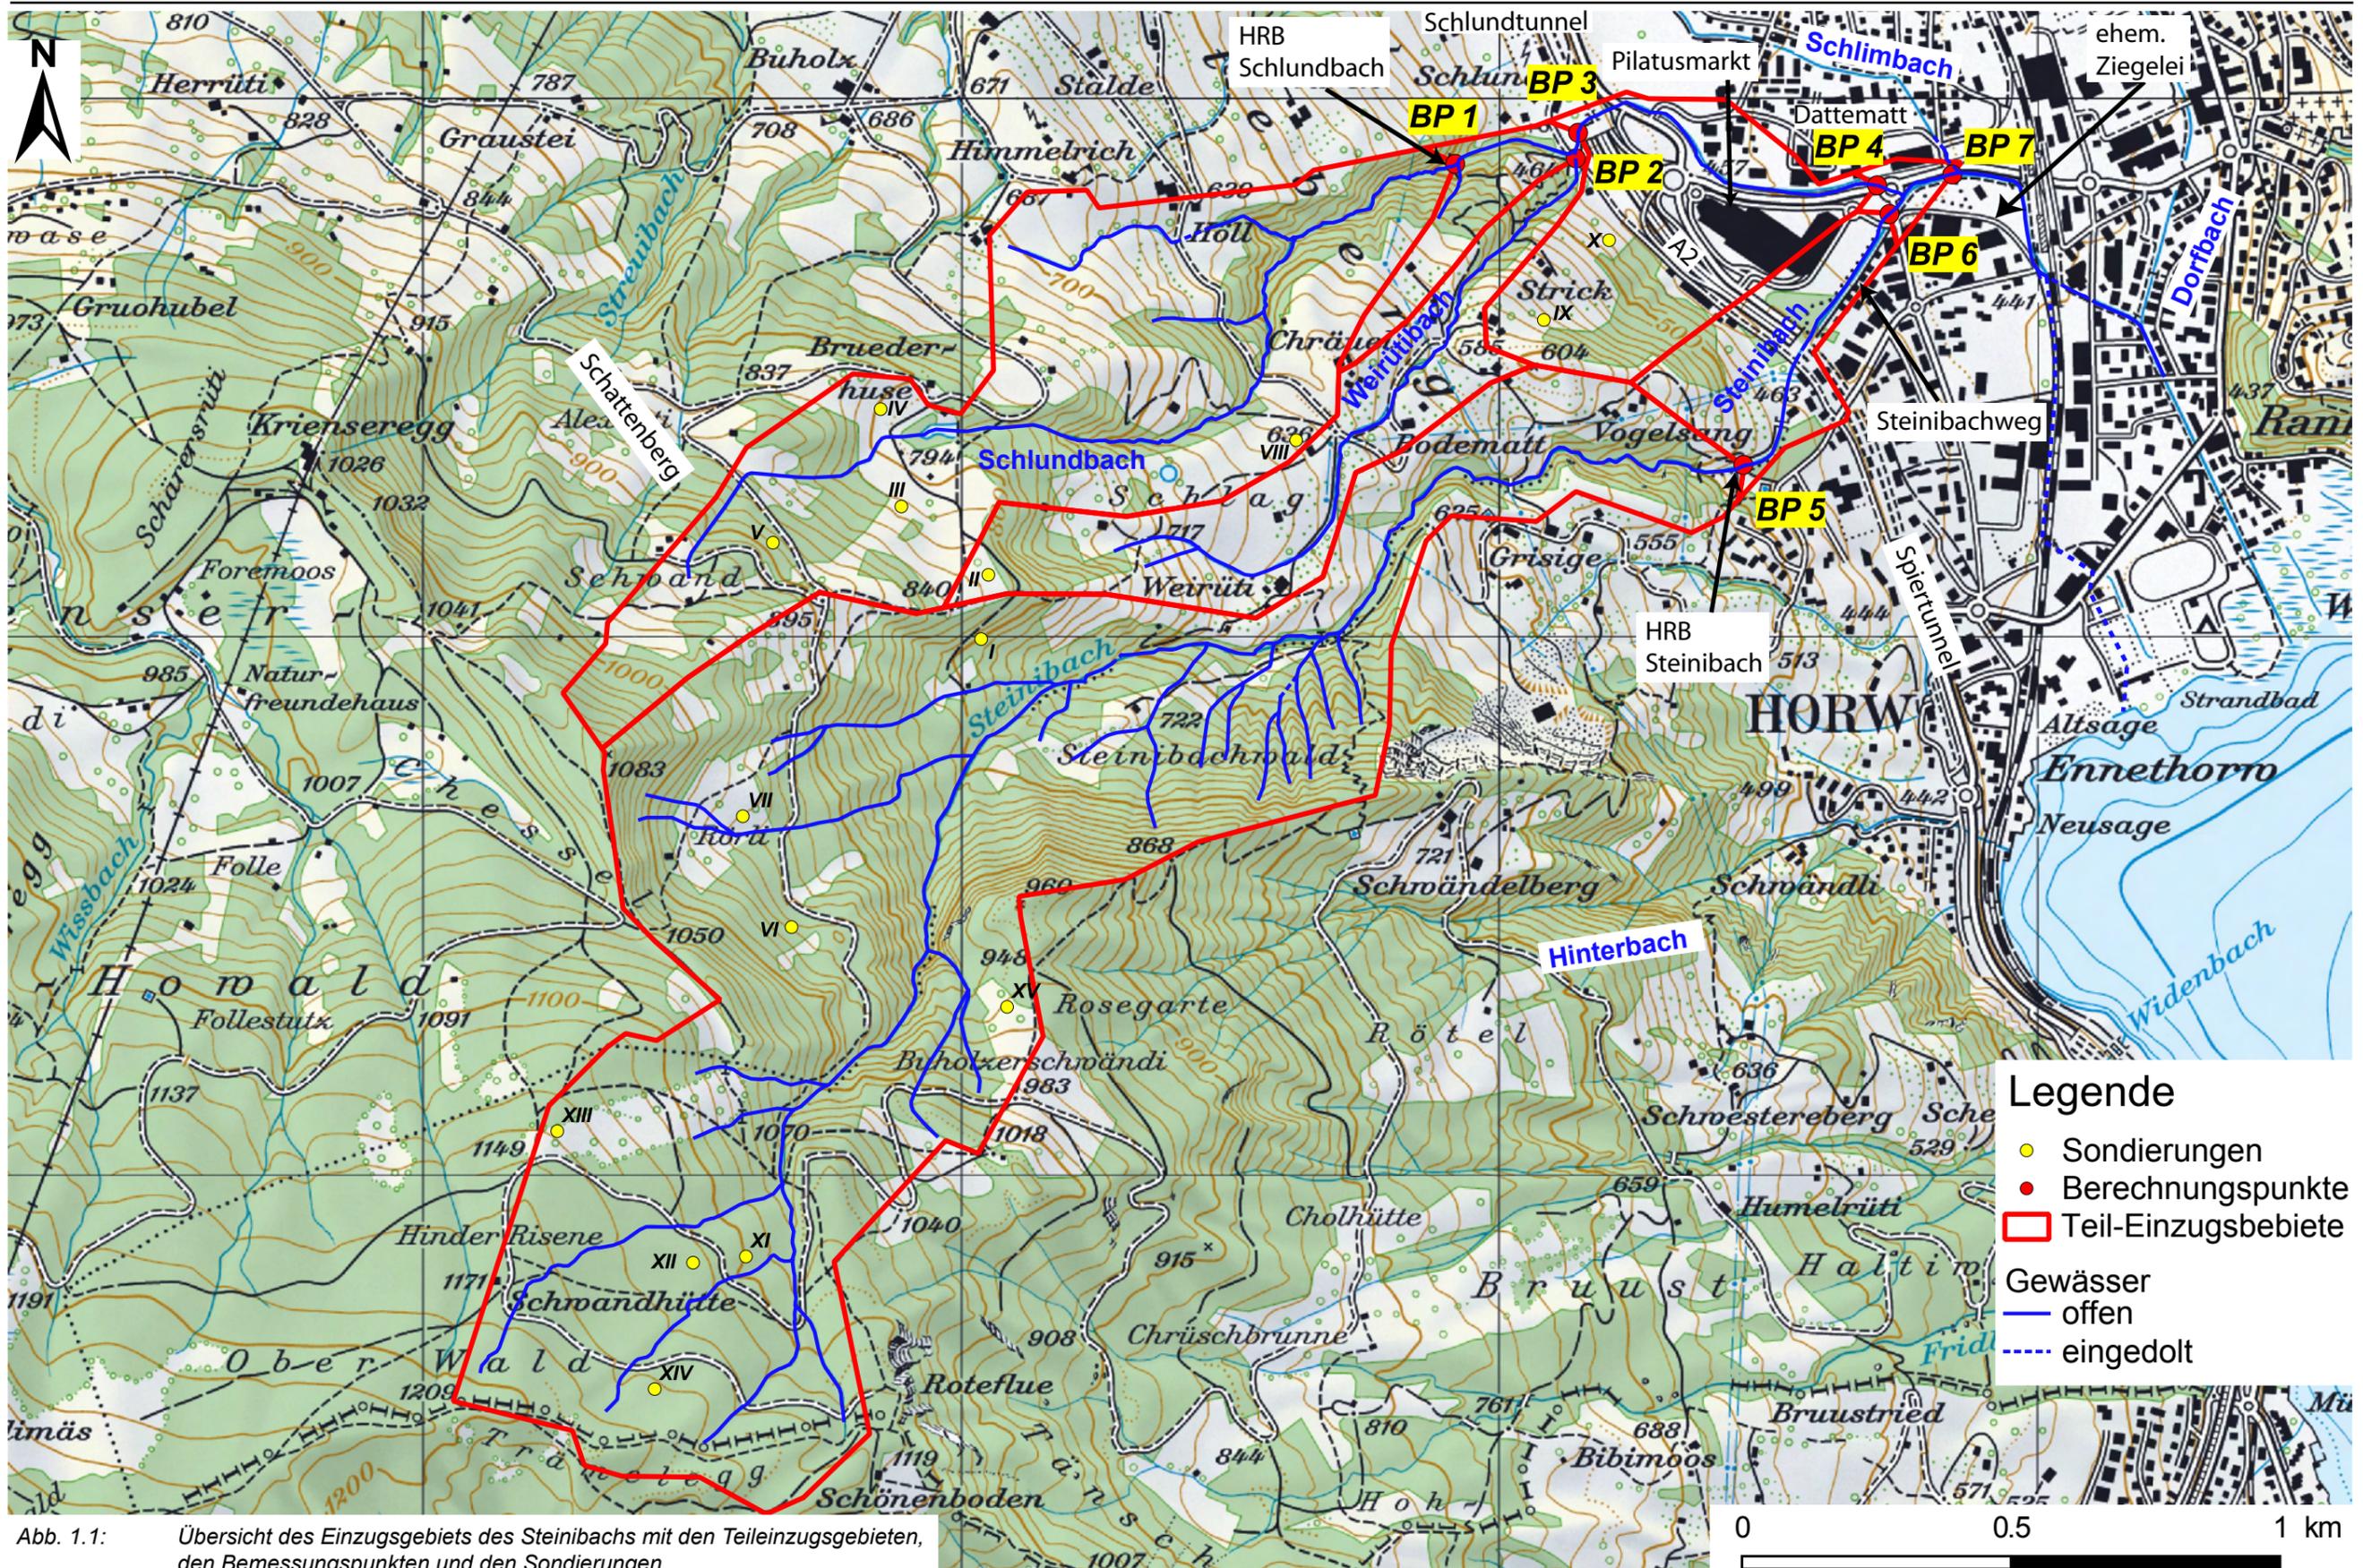
Abb. 1.1: Übersicht des Einzugsgebiets des Steinbachs mit den Teileinzugsgebieten, den Bemessungspunkten und den Sondierungen.

Diese Kennwerte beziehen sich auf die in Abbildung 1.1 aufgeführten Teileinzugsgebiete.

Um ein detaillierteres Bild über den Aufbau der Böden zu erhalten, wurden 15 Sondierungen (ST I – ST XV) mit der Schlagsonde nach Pürckhauer (Kerndurchmesser 2 cm) abgeteufelt. Die Lage der Sondierungen ist in Abbildung 1.1 eingetragen und die Profile sind im Anhang 4.3b-c dargestellt und im Anhang 4.3a kurz beschrieben. Diese Profile wurden nach Infiltration, Speichervermögen und zu dem erwartendem Abflussprozess beurteilt und bilden die Grundlage für die Kartierung des Gebiets nach der Abflussbereitschaft. Aufgrund der geologischen Karte, der Bodenkarte, der Orientierungslaufkarte (OLV Luzern, 1993) und den Sondie-

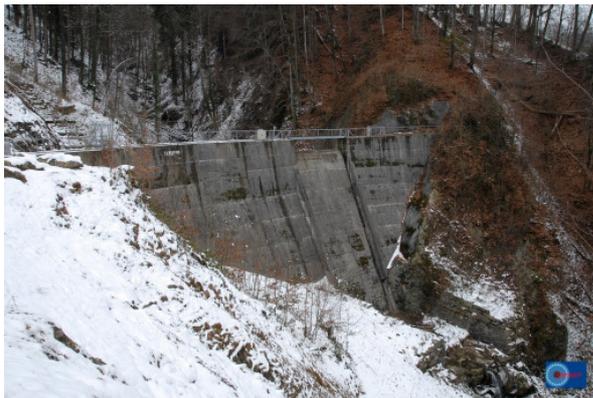
Abb. 3.1a: HRB Schlundbach (<https://ssl.panoramio.com/photo/50363051.jpg>)

Abbildung 3.1 zeigt die beiden HRB am Schlund- und Steinibach, welche 2000 in Betrieb genommen wurden. Seit 2008 liegen Pegelmessungen vor.

Das HRB Schlundbach (Ingenieurbüro Maggia, 1998a) hat mit einem Stauvolumen von 9'400 m³ eine Nutzhöhe von 16 m und einen Durchlass von 0.4 x 0.35 m (B x H). Das HRB Steinibach (Ingenieurbüro Maggia, 1998b) hat trotz einer geringeren Nutzhöhe von 13 m und einem Durchlass von 0.5 x 0.55 m (B x H) ein deutlich grösseres Stauvolumen (17'000 m³).

Die Hochwasserentlastung führt bei beiden HRB über die Mauer und der Durchlass wird durch einen Rechen geschützt.

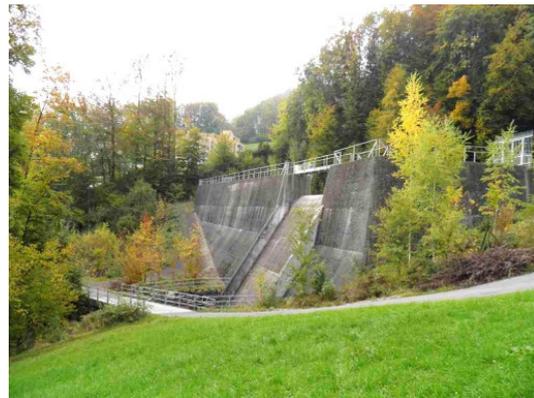
Abb. 3.1b: HRB Steinibach (<https://ssl.panoramio.com/photo/85333132>)

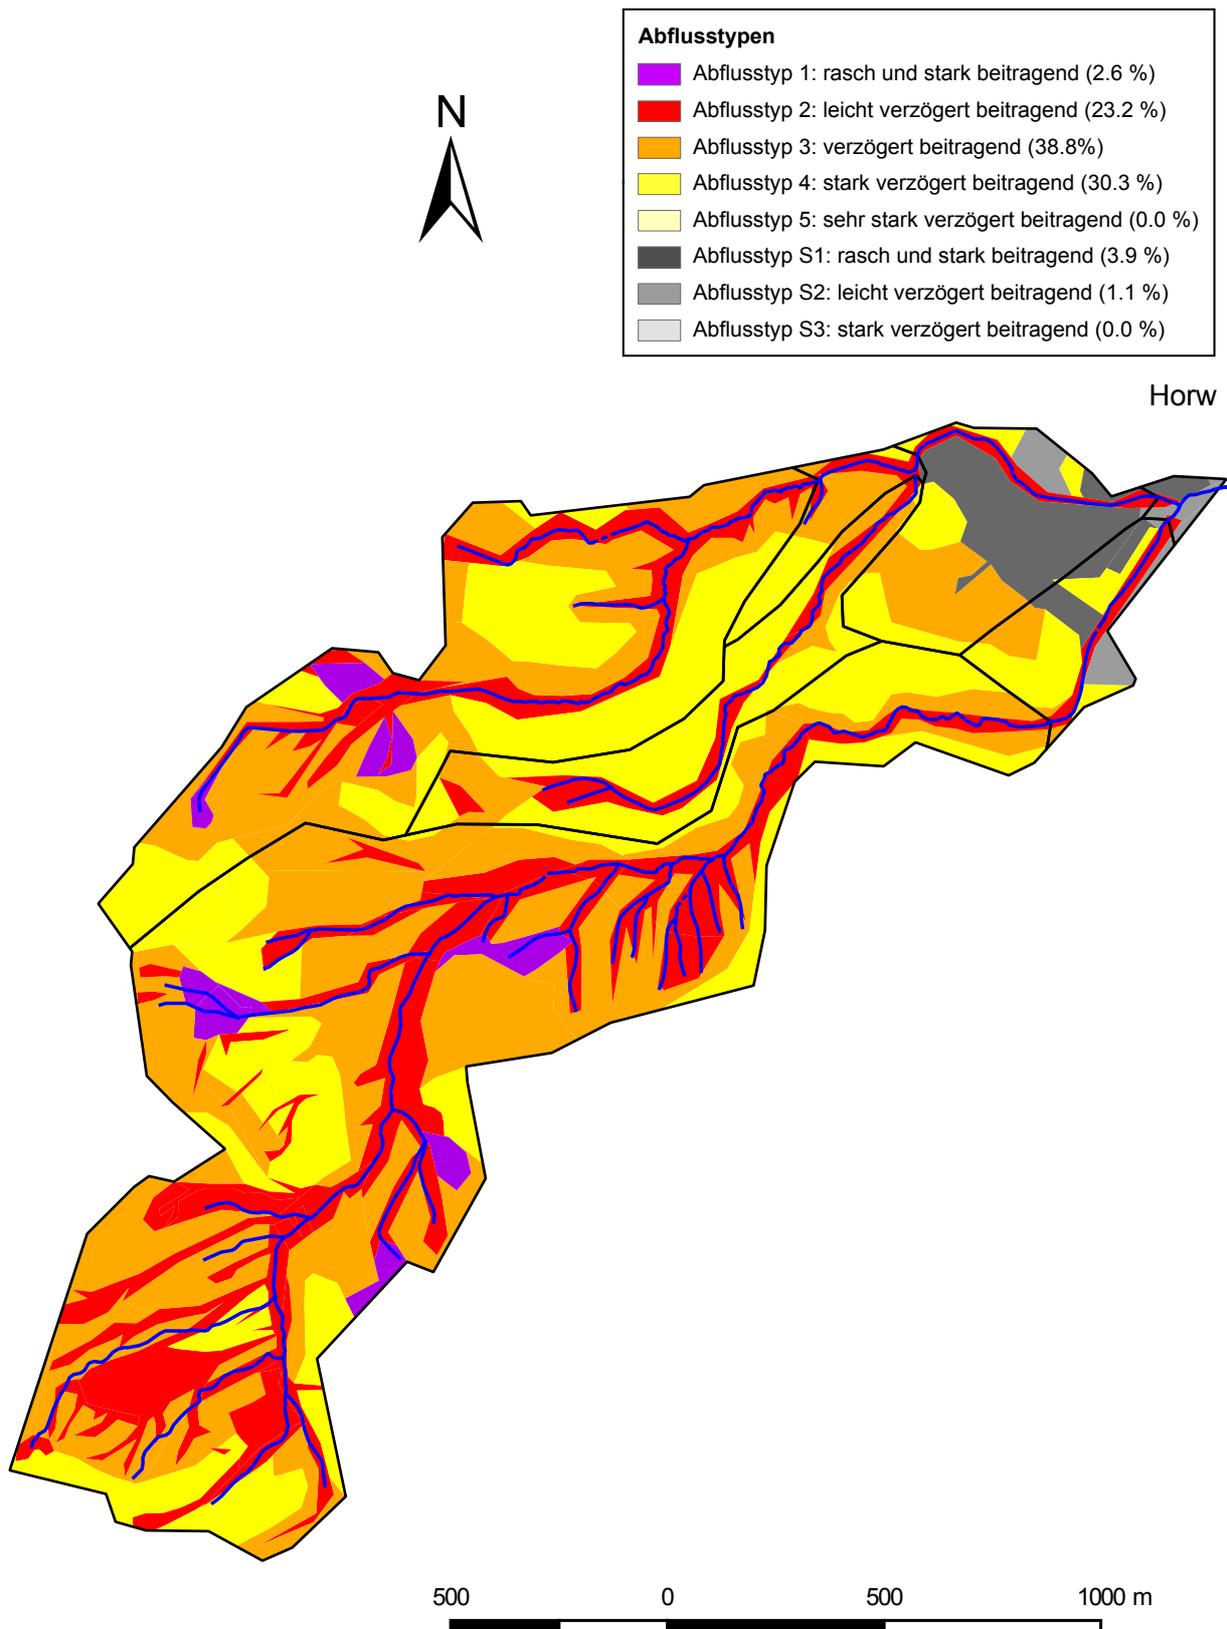
Abb. 4.1: Flächen ähnlicher Abflussbereitschaft (Abflusstypen) im Einzugsgebiet des Steinibachs.

Nassflächen werden rasch gesättigt (Prozess: Oberflächenabfluss aufgrund rasch sich sättigender Flächen, SOF1) und tragen wie undurchlässige Flächen (Oberflächenabfluss aufgrund Infiltrationshemmnissen, HOF1, 2) rasch zum Abfluss bei. Solche Flächen sind im EZG wenige vorhanden, beispielsweise in nassen Quellmulden (Abflusstyp 1: 2.6 % Flächenanteil).

Feuchte Mulden und die unteren Teile langer Hänge weisen in Bachnähe ein geringes Feuchtedefizit auf und sättigen sich bei Starkregen (verzögerter Oberflächenabfluss aufgrund der Sättigung: SOF2). Drainierte Flächen an Hängen, oder bewaldete, sehr flachgründige Böden in Steilhängen lösen raschen Abfluss im Boden aus (SSF1). Diese Flächen tragen leicht verzögert zur Entstehung von Hochwasser bei (Abflusstyp 2, 23.2 %).

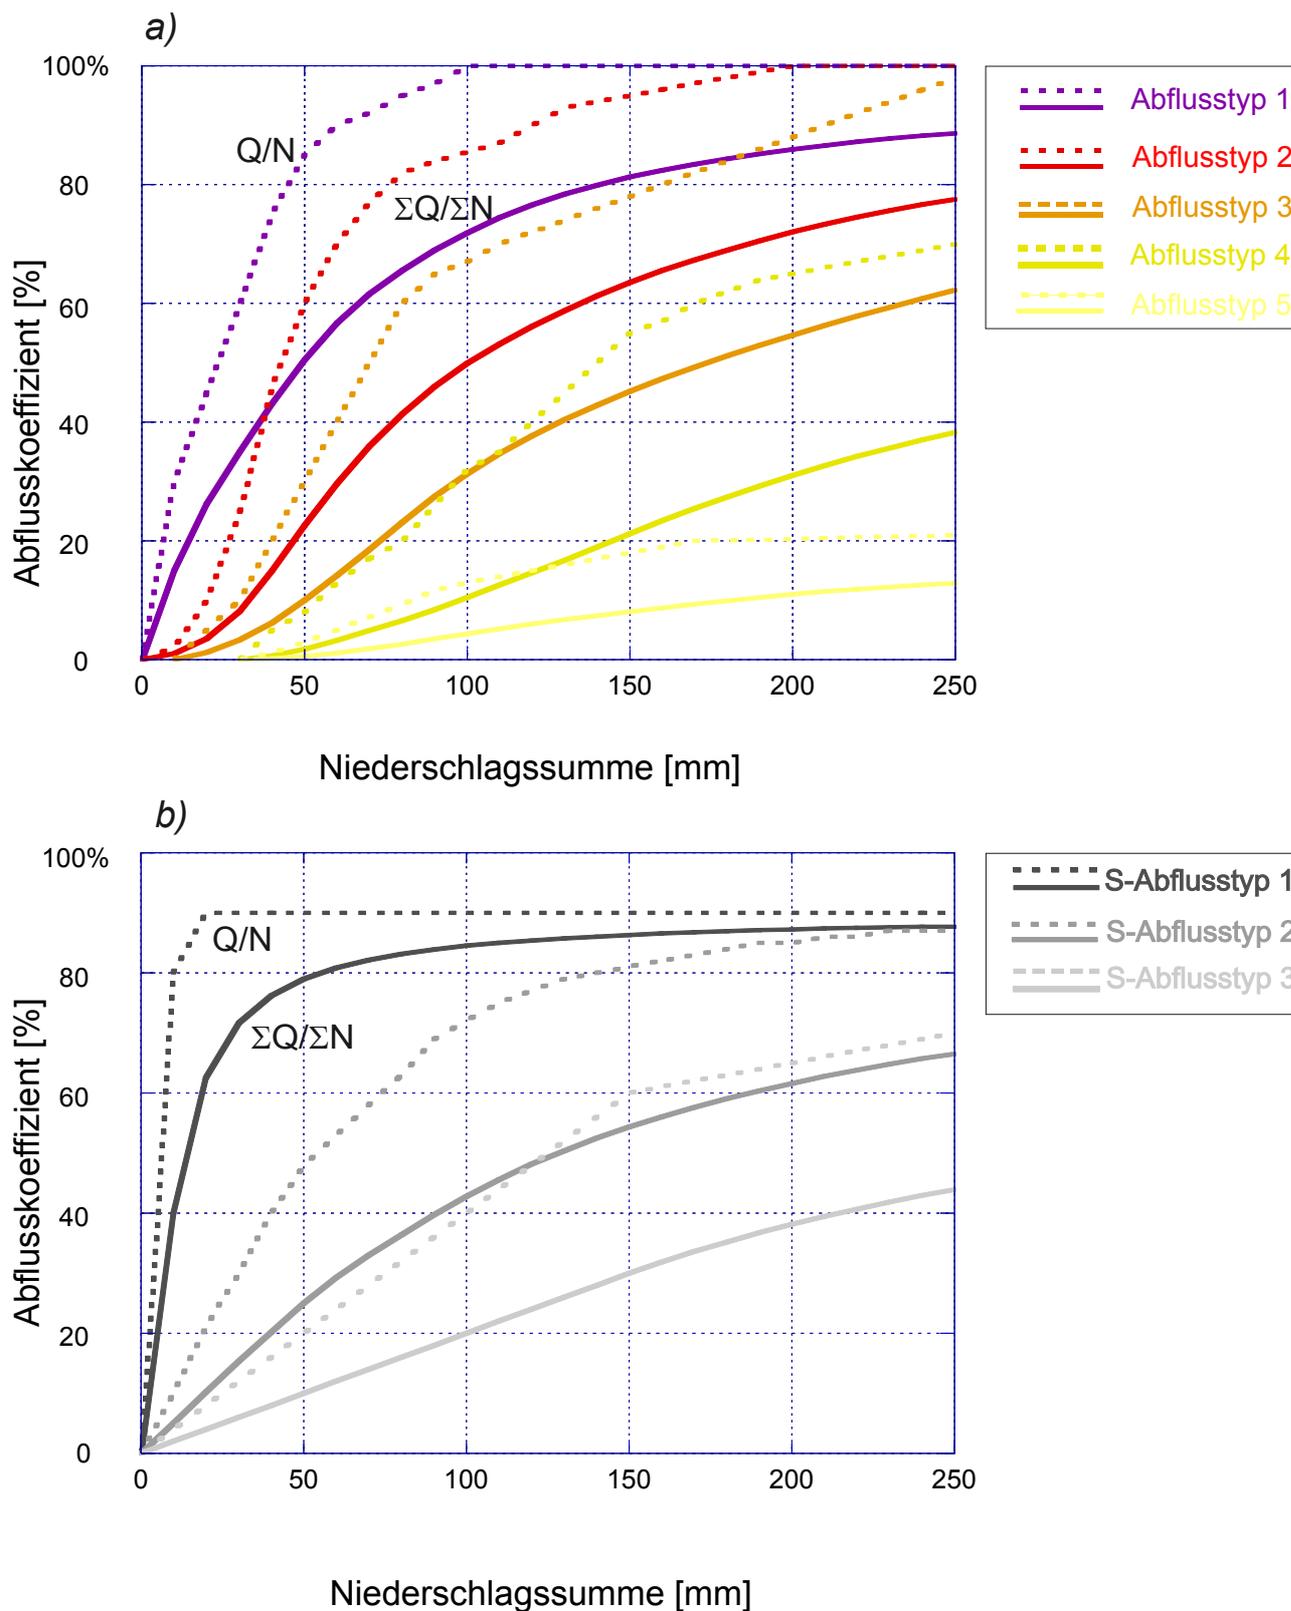
Abb. 4.2: Die Abflussreaktionskurven für natürliche Flächen (Abb. 4.2a) und für Siedlungsflächen (Abb. 4.2b). Sie definieren den Anteil des abfließenden Niederschlags in Abhängigkeit der Niederschlagssumme. Eingetragen ist der Spitzenabflusskoeffizient (Q/N , strichliert) und der Volumenabflusskoeffizient ($\Sigma Q/\Sigma N$, ausgezogene Linie).

Abbildungen 4.2a und 4.2b zeigen die Abflussreaktionskurven für natürliche Flächen und Siedlungsgebiete. Auf der Grundlage von Beregnungsversuchen (Scherrer, 1997) wurden den fünf Abflusstypen der natürlichen Flächen je eine Abflussreaktionskurve zugeordnet. Die Kurven beschreiben den Anteil des abfliessenden Niederschlags in Abhängigkeit der Niederschlagsmenge. Eingetragen sind die Spitzen- und die Volumenabflusskoeffizienten. Letztere zeigen, dass von den flächenmässig dominierenden Abflusstypen 2 und 3 der natürlichen Flächen (23.2 % resp. 38.8 % des EZG) bei einem Niederschlag von 100 mm rund 50 % resp. 30 % abfließt.

Für die Herleitung von Abflussreaktionskurven für natürliche Flächen besteht eine grosse Erfahrung aus zahlreichen Studien. Vergleichbare Erfahrungen für besiedelte Flächen existieren hingegen weniger. Die Abflussreaktionskurven der Siedlungsgebiete beruhen im Wesentlichen auf Erkenntnissen, die im Rahmen der Glatstudie gewonnen wurden (IHW / Scherrer AG, 2002). Demnach fließen vom Siedlungs-Abflusstyp S1 (3.9 % des EZG) bei einem Niederschlag von 100 mm rund 85 % ab, bei S2 (1.1 % des EZG) 42 %.

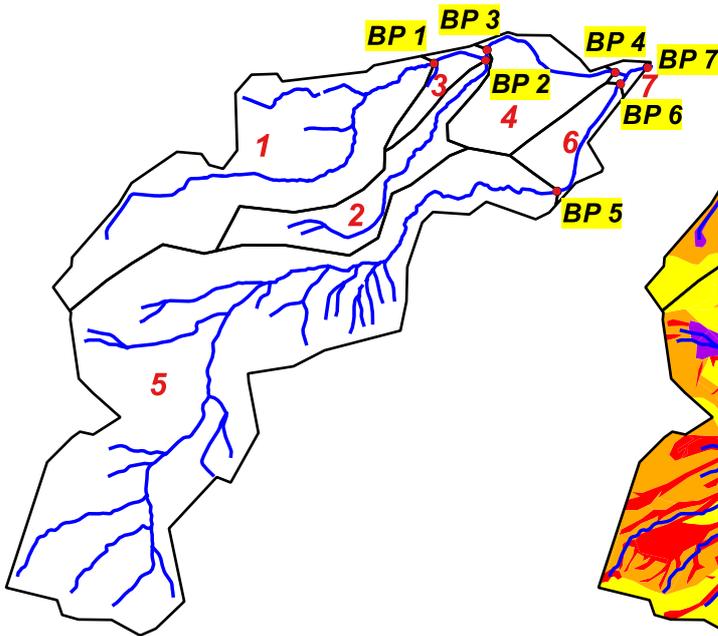
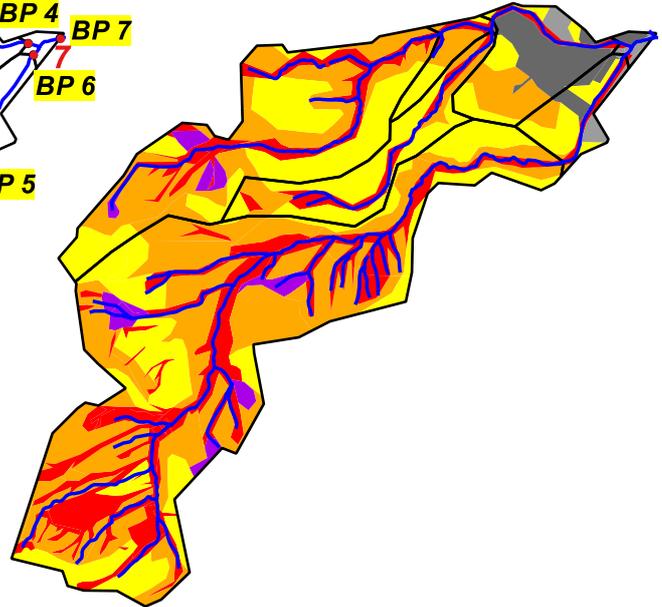
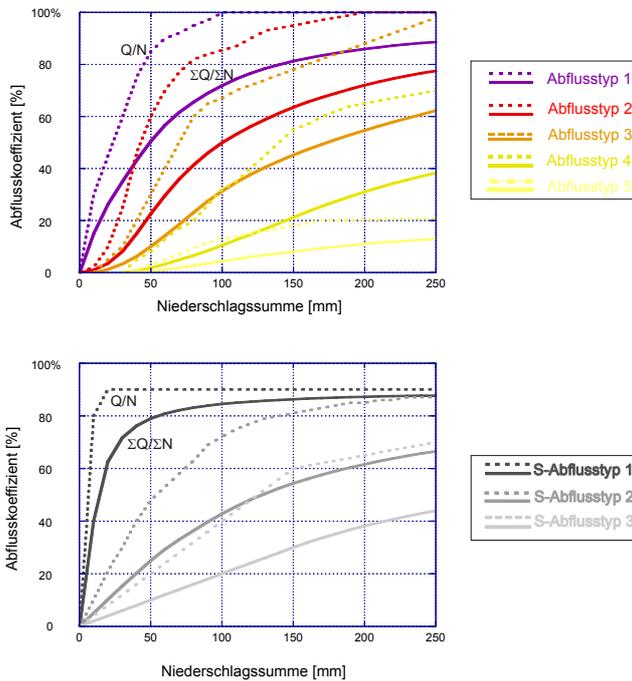
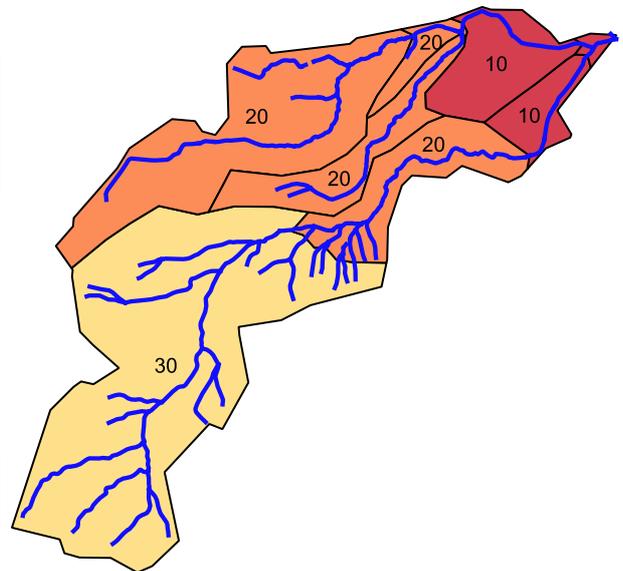
Abb. 5.1: Die Grundlagen des Niederschlag-Abfluss-Modells QAREA
a) Die Teileinzugsgebiete mit den Berechnungspunkten,
b) die Abflusstypen,
c) die Abflussreaktionskurven,
d) die Fließzeiten in Minuten (Isochronen).

Die beiden HRB Schlund- (BP 1) und Steinibach (BP 5) können im Modell mit einer einstauabhängigen Drosselcharakteristik berücksichtigt werden.

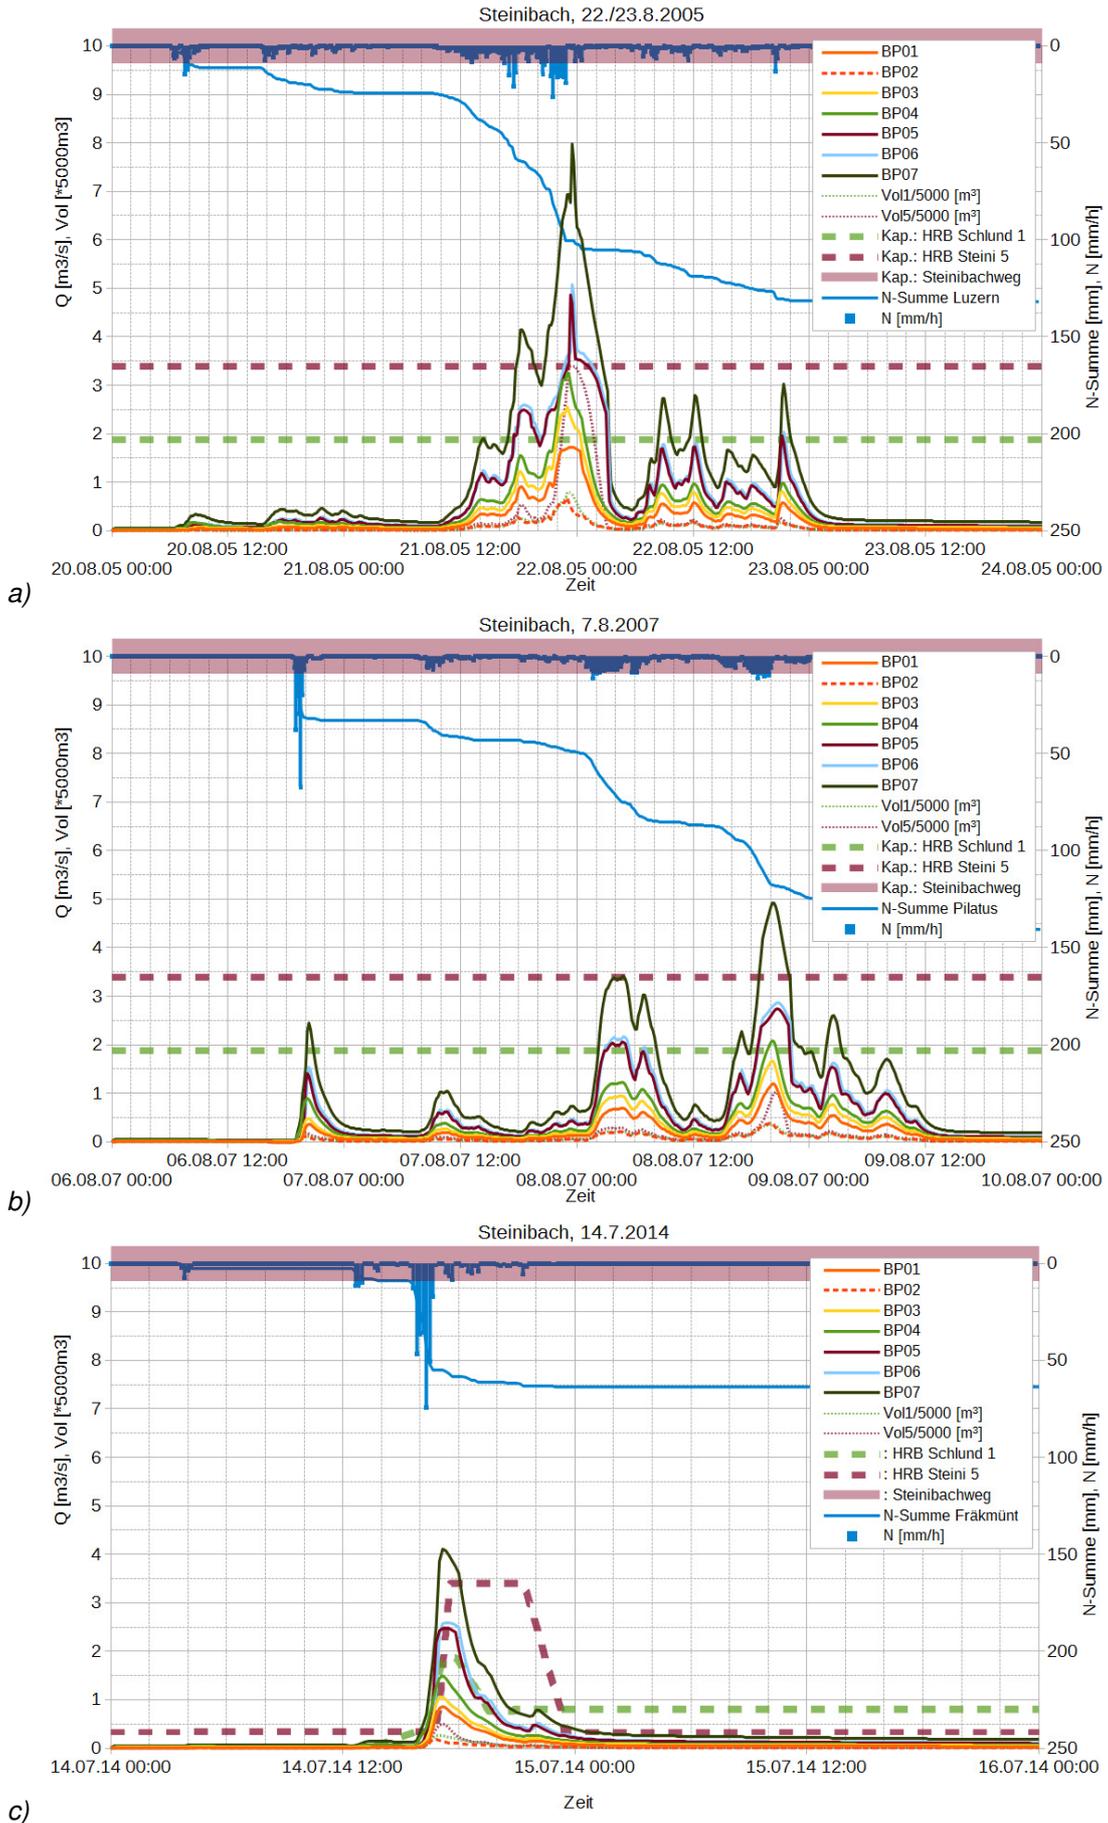
Abb. 5.2: Modellverifikation a) 21./22.8.2005, b) 8.8.2007, c) 14.7.2014.

Das Modell ergab bei guter Datenlage einigermaßen plausible Ergebnisse. Es wird für die Abflussberechnungen (Kap. 5.5) eingesetzt.

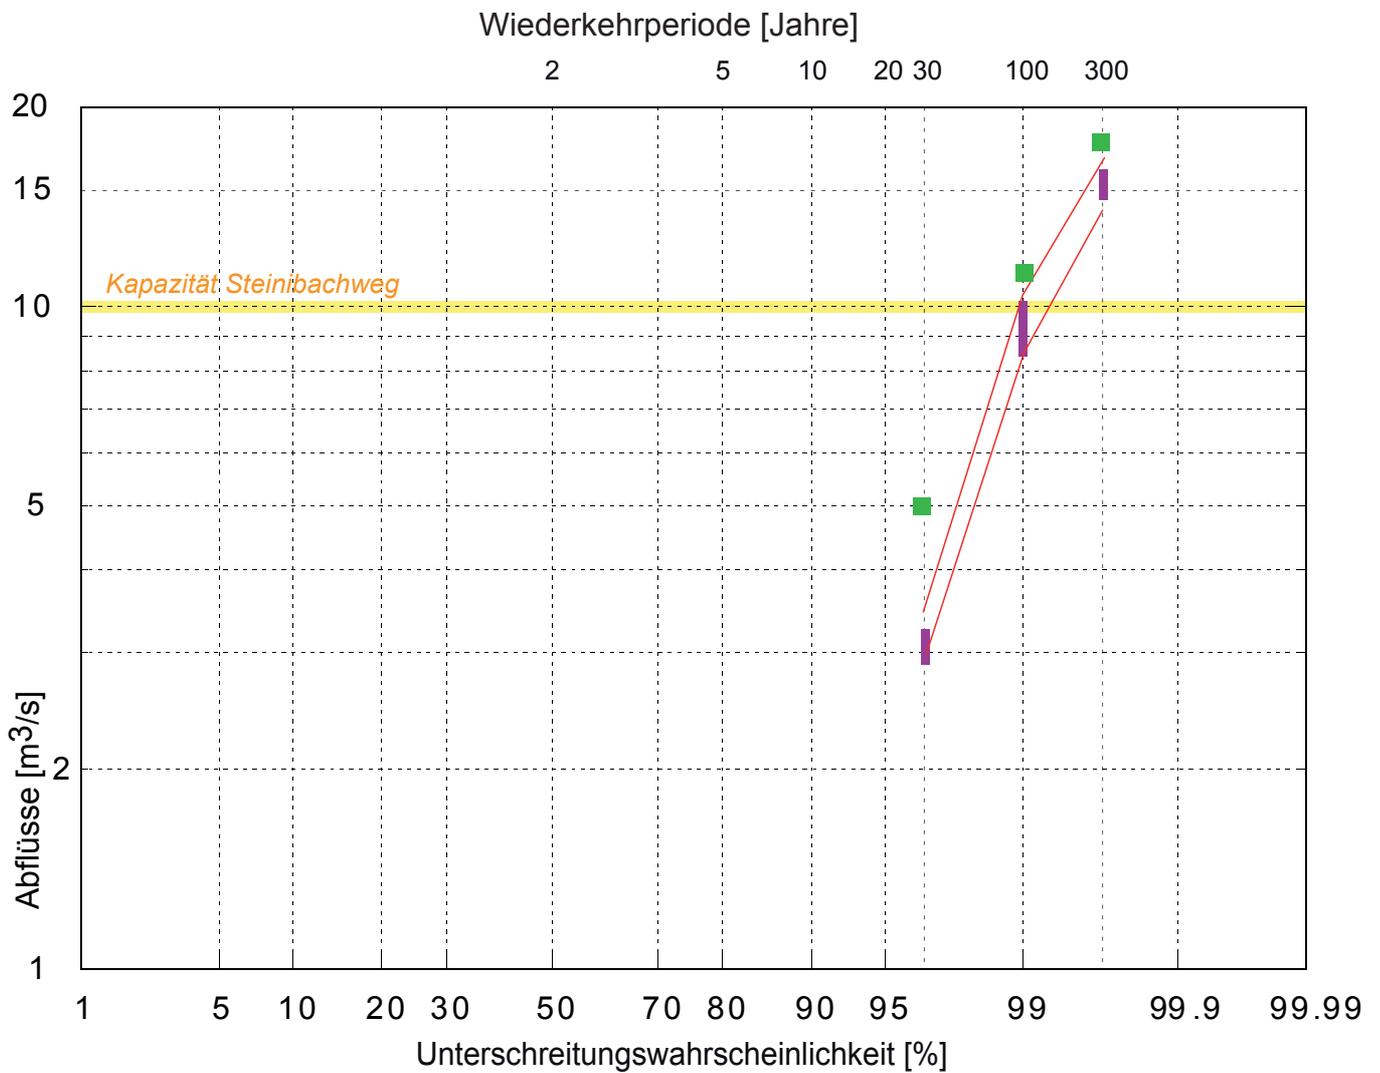
Abb. 6.1: Das Frequenzdiagramm des Steinibachs beim HRB Steinibach (BP 5, 1.61 km²). Eingetragen sind die Kapazität entlang des Steinibachwegs (gelb), und die Resultate der Berechnungen mit Modellregen mit (violett) und ohne (grün) die HRB Schlund- und Steinibach. Die roten Linien markieren den Unsicherheitsbereich für die vorgeschlagenen Hochwasserabflüsse bestimmter Jährlichkeit.

Die Berechnungen mit den Modellregen erweitern die spärlichen Fakten aus den historischen Hochwassern und sind in Abbildung 6.1 violett dargestellt. Sie ermöglichen die Abschätzung seltener Hochwasser. Grün dargestellt sind die Modellrechnungen ohne die beiden HRB. Die roten Linien markieren den Unsicherheitsbereich für die vorgeschlagenen Hochwasserabflüsse bestimmter Jährlichkeit. Ein HQ₁₀₀ liegt unterhalb vom HRB Steinibach (BP 5) demnach im Bereich von 9.0 – 10.5 m³/s.

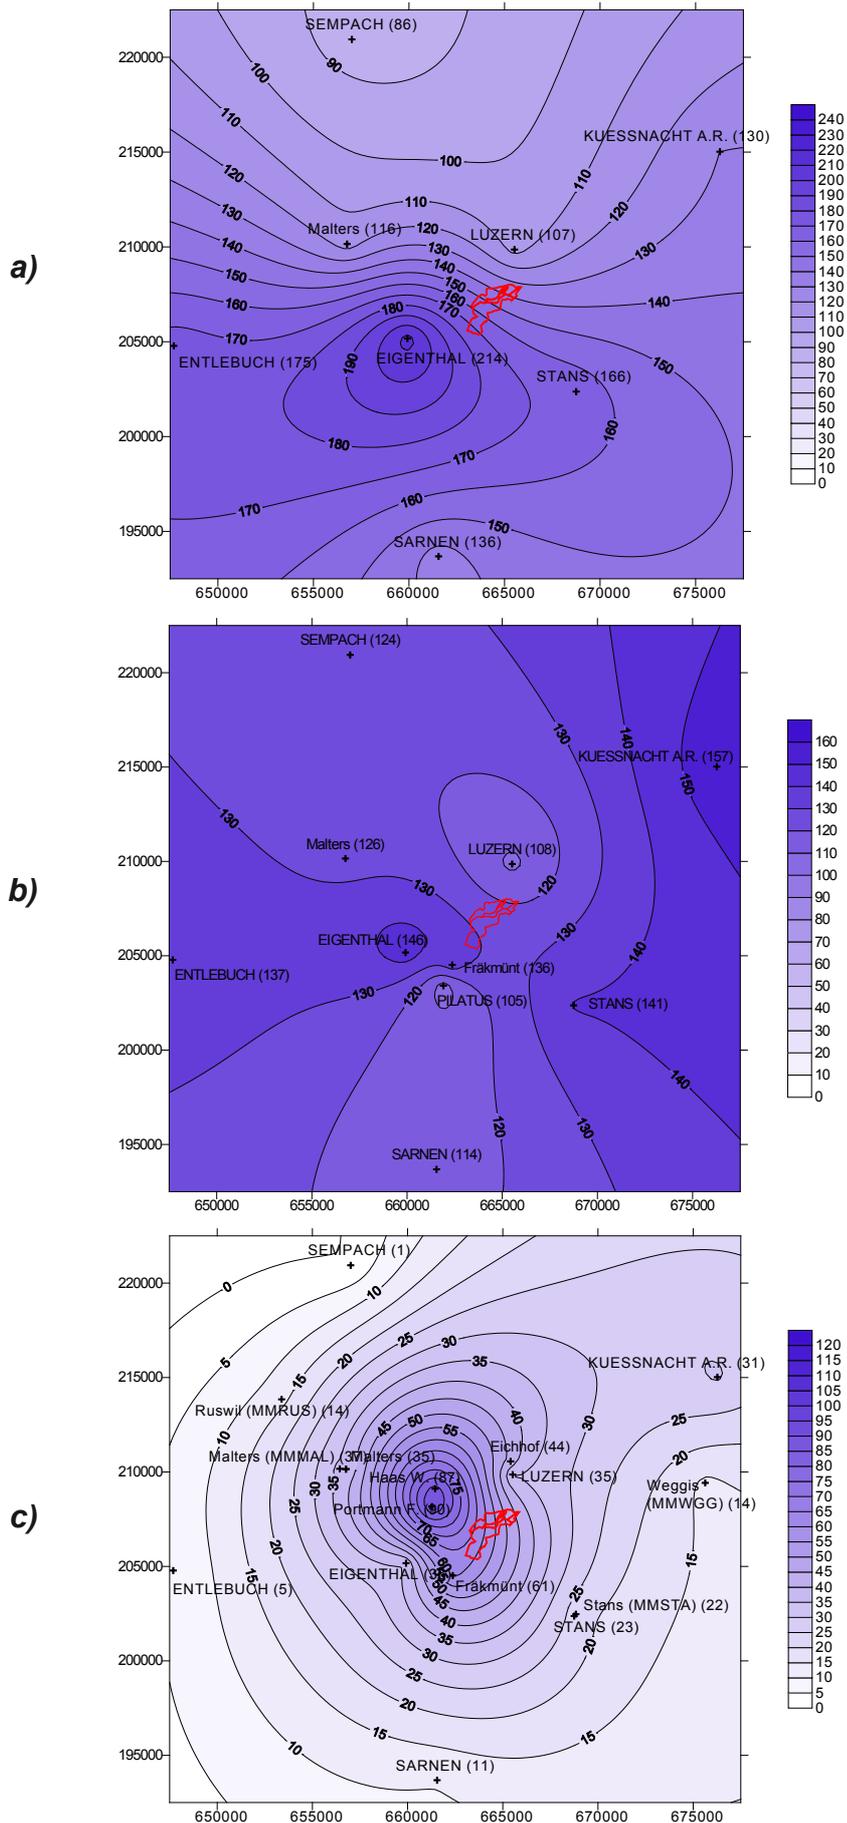
Anhang 3: Niederschlagsverteilung am a) 21./22.8.2005, b) 7./8.8.2007 c) 14.7.2014. (Niederschlag in mm).

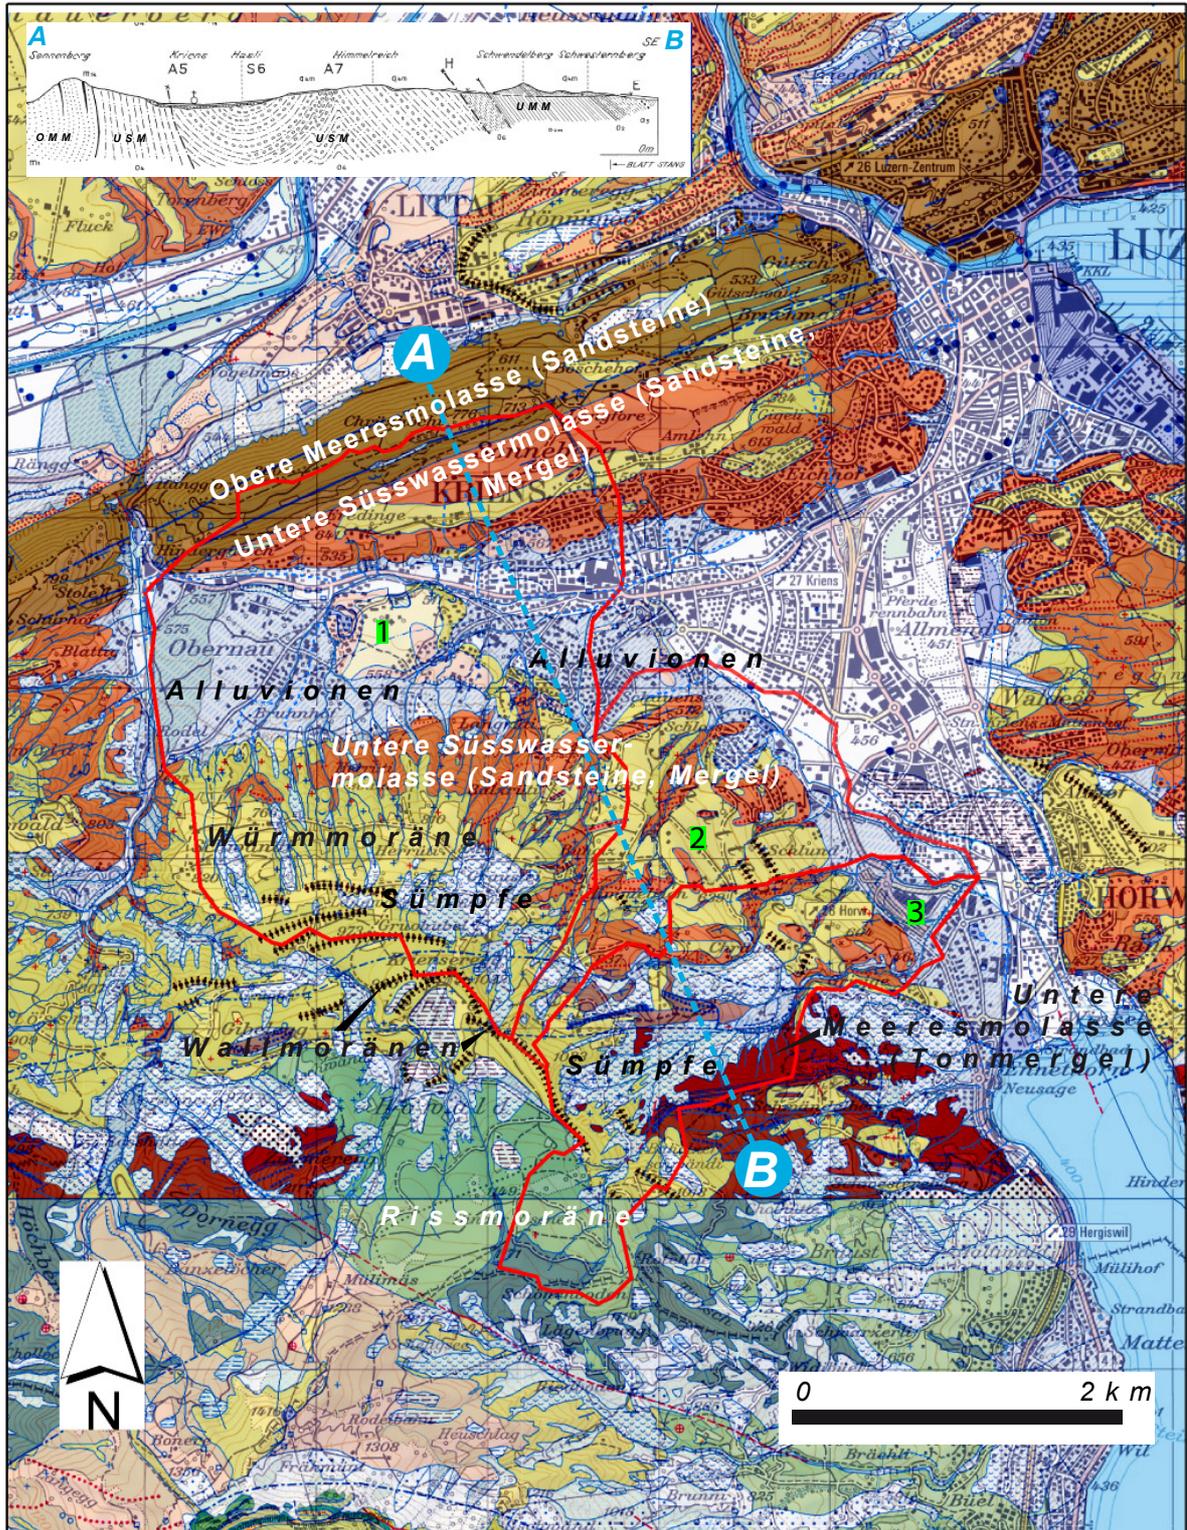
Anhang 4.1: Die geologische Karte (Bundesamt für Landestopographie, 2015) mit den Einzugsgebieten (1: Krienbach, 2: Schlossbach, 3: Steinibach) und den eingezeichneten geologischen Formationen. Die eingezeichnete Profilinie (A-B) ist oben als Schnitt abgebildet (Kopp, 1962) und zeigt die komplexe Lagerung der Schichten in der Subalpinen Molasse.

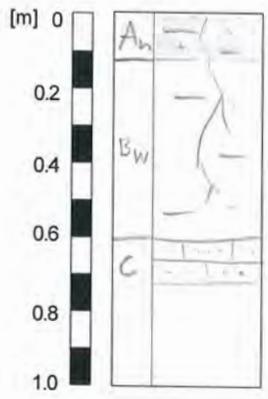
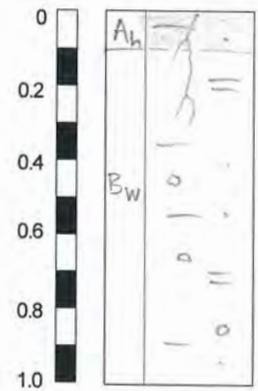
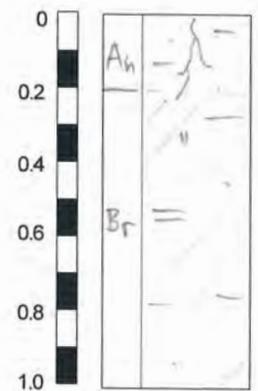
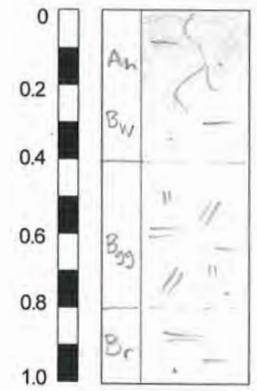
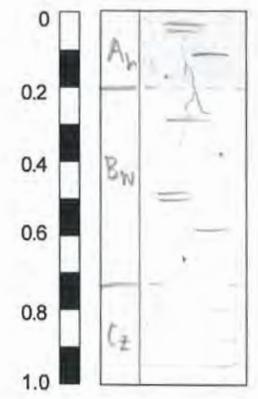
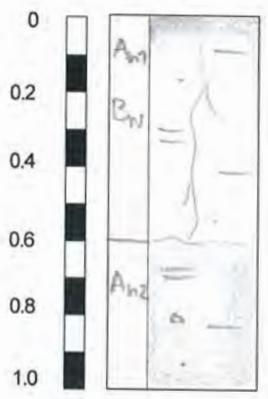
Anhang 4.3b:

Die im Einzugsgebiet vom Steinibach untersuchten Bodenprofile (ST I-X) mit der Angabe des Standorts, der Landnutzung, der Geologie, des Bodentyps und der Sondiermethode. Eine Beschreibung der Profile befindet sich im Anhang 4.3a.

Profilbeschreibung		Profilbeschreibung
ST I	Kriens, Chrummbachwiti Aufforstung Mischwald USM (Sandstein) Braunerde (B) Pürckhauer (Pürckh.) Ah: brauner Us Bw: brauner Us C: Sandstein Infiltrationsvermögen (Inf.): normal Speichervermögen (Spv.): mässig Prozesse (Proz.): SSF2	ST II	Kriens, Chrummbachwiti Mähwiese USM (Sandstein) B (Pürckh.) Ah: brauner Us Bw: brauner Lu Inf.: normal Spv.: gross Proz.: SOF3
ST III	Kriens, Chrummbachwiti Mähwiese USM Gley (G) (Pürckh.) Ah: brauner Us Br: grauer Ls Inf.: gehemmt Spv.: gering Proz.: SOF1-2	ST IV	Kriens, Bruederhuse Mähwiese USM Braunerde – Buntgley (BW) (Pürckh.) Ah/Bw: brauner Us Bgg: grau-beiger Lu Br: grauer Ls Inf.: leicht gehemmt Spv.: mässig Proz.: SOF2
ST V	Kriens, GM Mischwald GM B (Pürckh.) Ah: brauner Lu Bw: brauner Lu Cz: rötlichbrauner Mergel (Lu) Inf.: normal Spv.: mässig Proz.: SSF2	ST VI	Kriens, I de Wiistanne Mischwald Würmmoräne B, umgelagert (Pürckh.) Ah1/Bw: brauner Lu Ah2: dunkelbrauner Lu Inf.: normal Spv.: gross Proz.: SSF3

Profilbeschreibung		Profilbeschreibung
ST IX	Kriens, Ober Strick Mähwiese USM B (Pürckh.) Ah: brauner Ls Bw: brauner Ls Inf.: normal Spv.: gross Proz.: SOF3 / SSF2	ST X	Kriens, Under Strick extensive Weide Würmmoräne B (Pürckh.) Ah: beige-weisser U ?: <i>undefinierbares Material</i> Inf.: normal Spv.: gross Proz.: SOF3
ST XI	Horw, Risene Fichtenwald Rissmoräne B (Pürckh.) Ah1: dunkelbrauner Us, Moder Ah2/Bw1: dunkelbrauner-brauner Us-Ls Bw2: beige-brauner Ls Cz: beige-brauner Ls Inf.: normal Spv.: gross Proz.: SSF3	ST XII	Horw, Risene Fichtenwald Rissmoräne Buntgley W (Pürckh.) Ah: dunkelbrauner Us, Moder Bgg: beiger Lu Br: grauer Ls Inf.: gehemmt Spv.: gering Proz.: SOF2
ST XIII	Horw, Vorder Risenen Fichtenforst Rissmoräne W (Podolisiert) (Pürckh.) Ah/Bh: dunkelbrauner-grau-violetter Moder Bgg(r): beige-grau-brauner Ls Inf.: normal Spv.: gering Proz.: SSF2	ST XIV	Horw, Schwand Weisstannenwald Rissmoräne Braunerde-Pseudogley (BI) (Pürckh.) Ah: brauner Us Bw(g): brauner Us Bg(g): grau-brauner Us Inf.: normal Spv.: gross Proz.: SSF3 (SSF2)

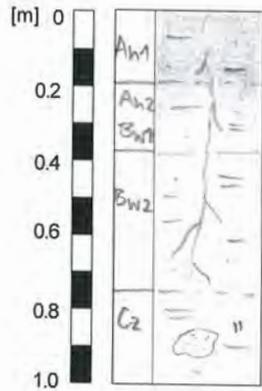
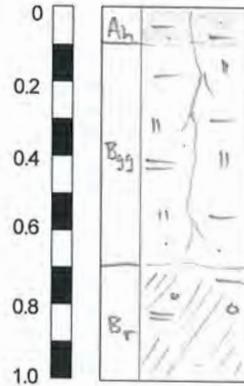
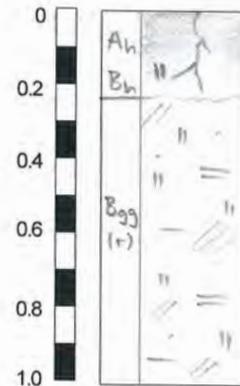
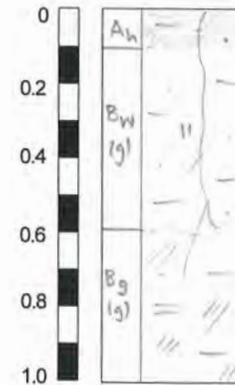
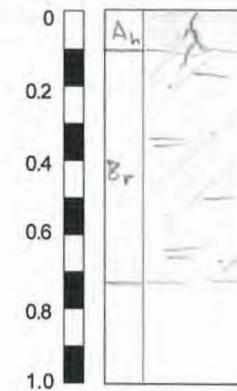
Anhang 4.3c:

Die im Einzugsgebiet vom Steinibach untersuchten Bodenprofile (ST XI-XV) mit der Angabe des Standorts, der Landnutzung, der Geologie, des Bodentyps und der Sondiermethode. Eine Beschreibung der Profile befindet sich im Anhang 4.3a.

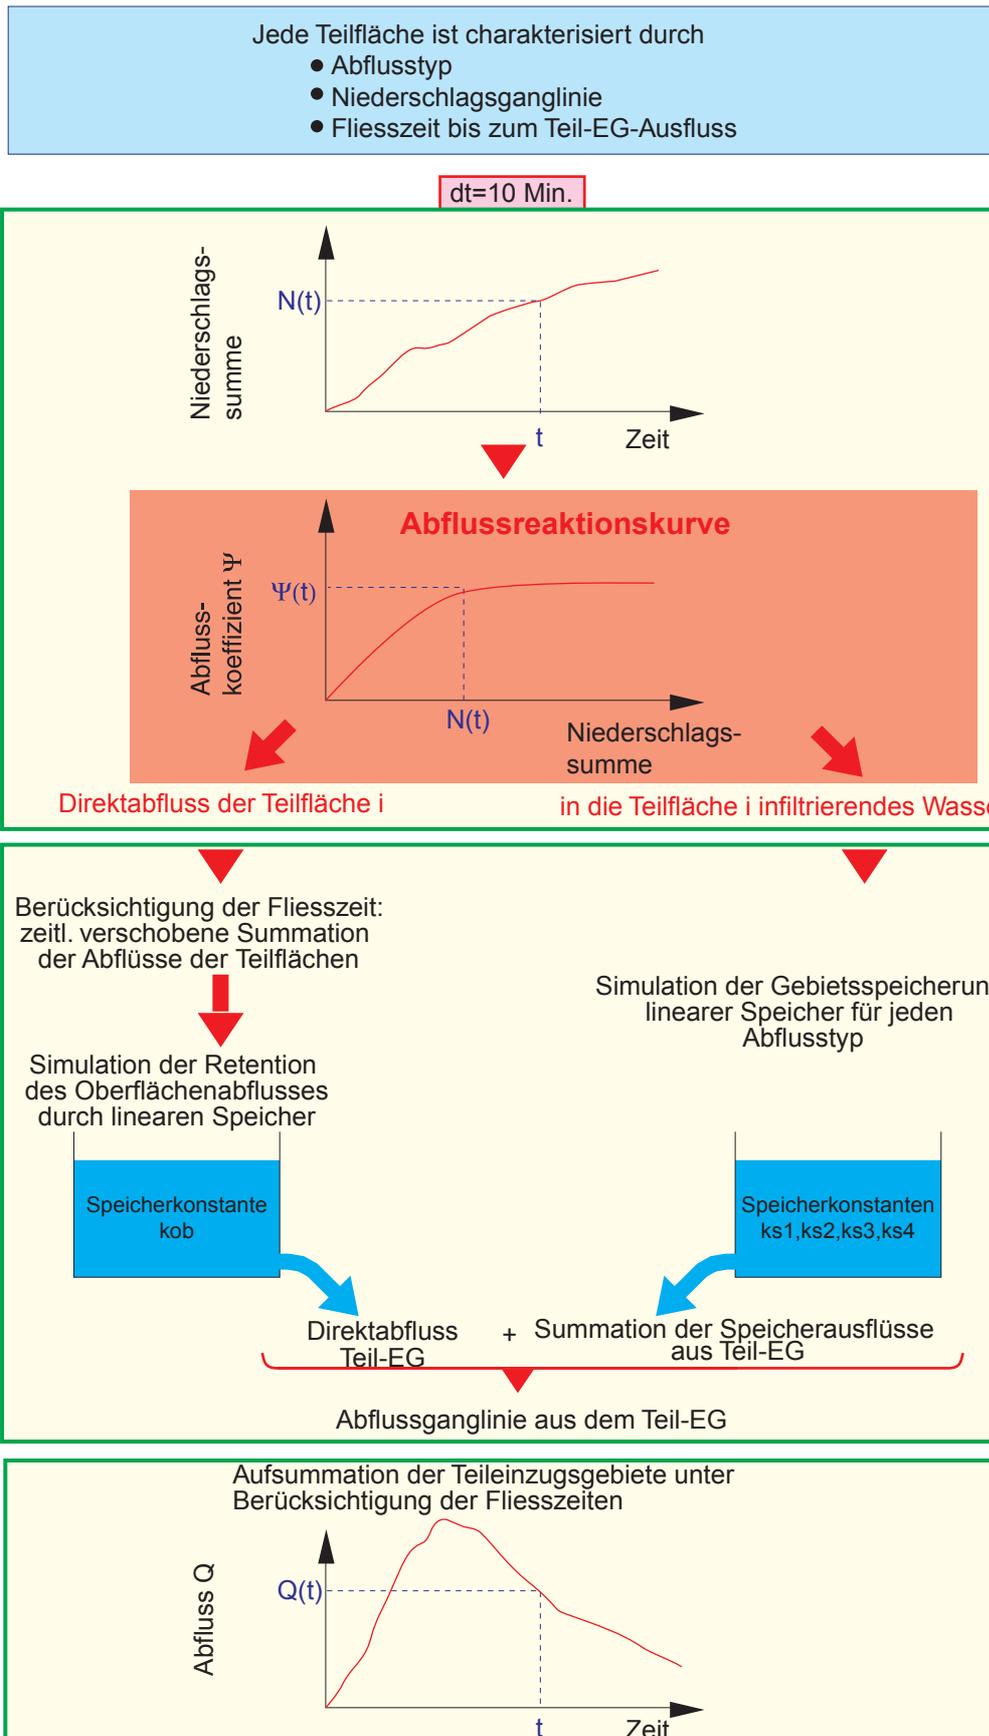
Anhang 5: Schematischer Aufbau des Niederschlags-Abfluss-Modells Q_{AREA} . Zentrales Element ist die Abflussreaktionskurve, die für jede Teilfläche die Beziehung zwischen Niederschlags-summe und Abflusskoeffizient beschreibt.
