Überprüfung der hydrologischen Grundlagen für die Bachableitung Gütschgebiet (Stadt Luzern)

Auftraggeber:
Tiefbauamt der Stadt Luzern

Bericht: 21/279

Reinach, Juni 2021

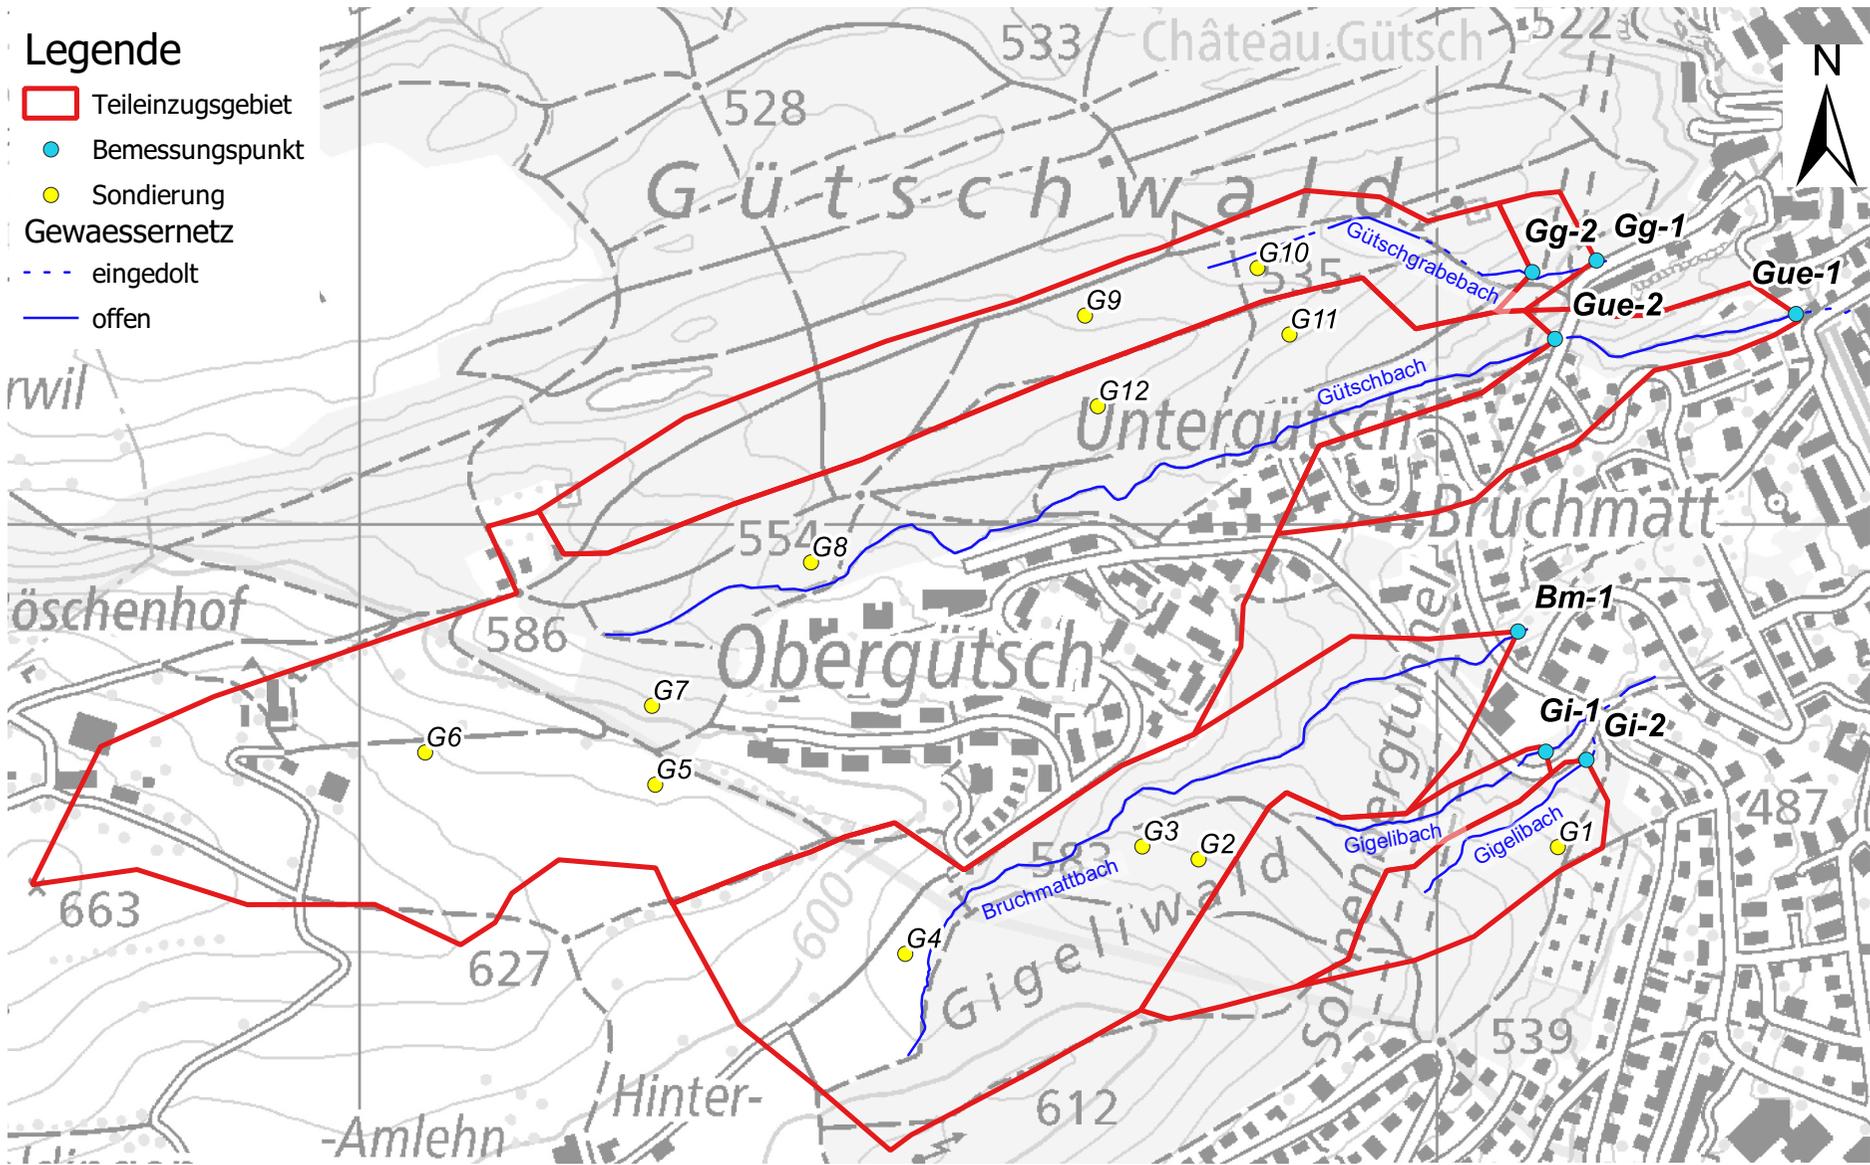
Abb. 1.1: Übersicht des Einzugsgebiets der Gütschbäche und der Teileinzugsgebiete mit den Bemessungspunkten und Sondierungsstandorten.

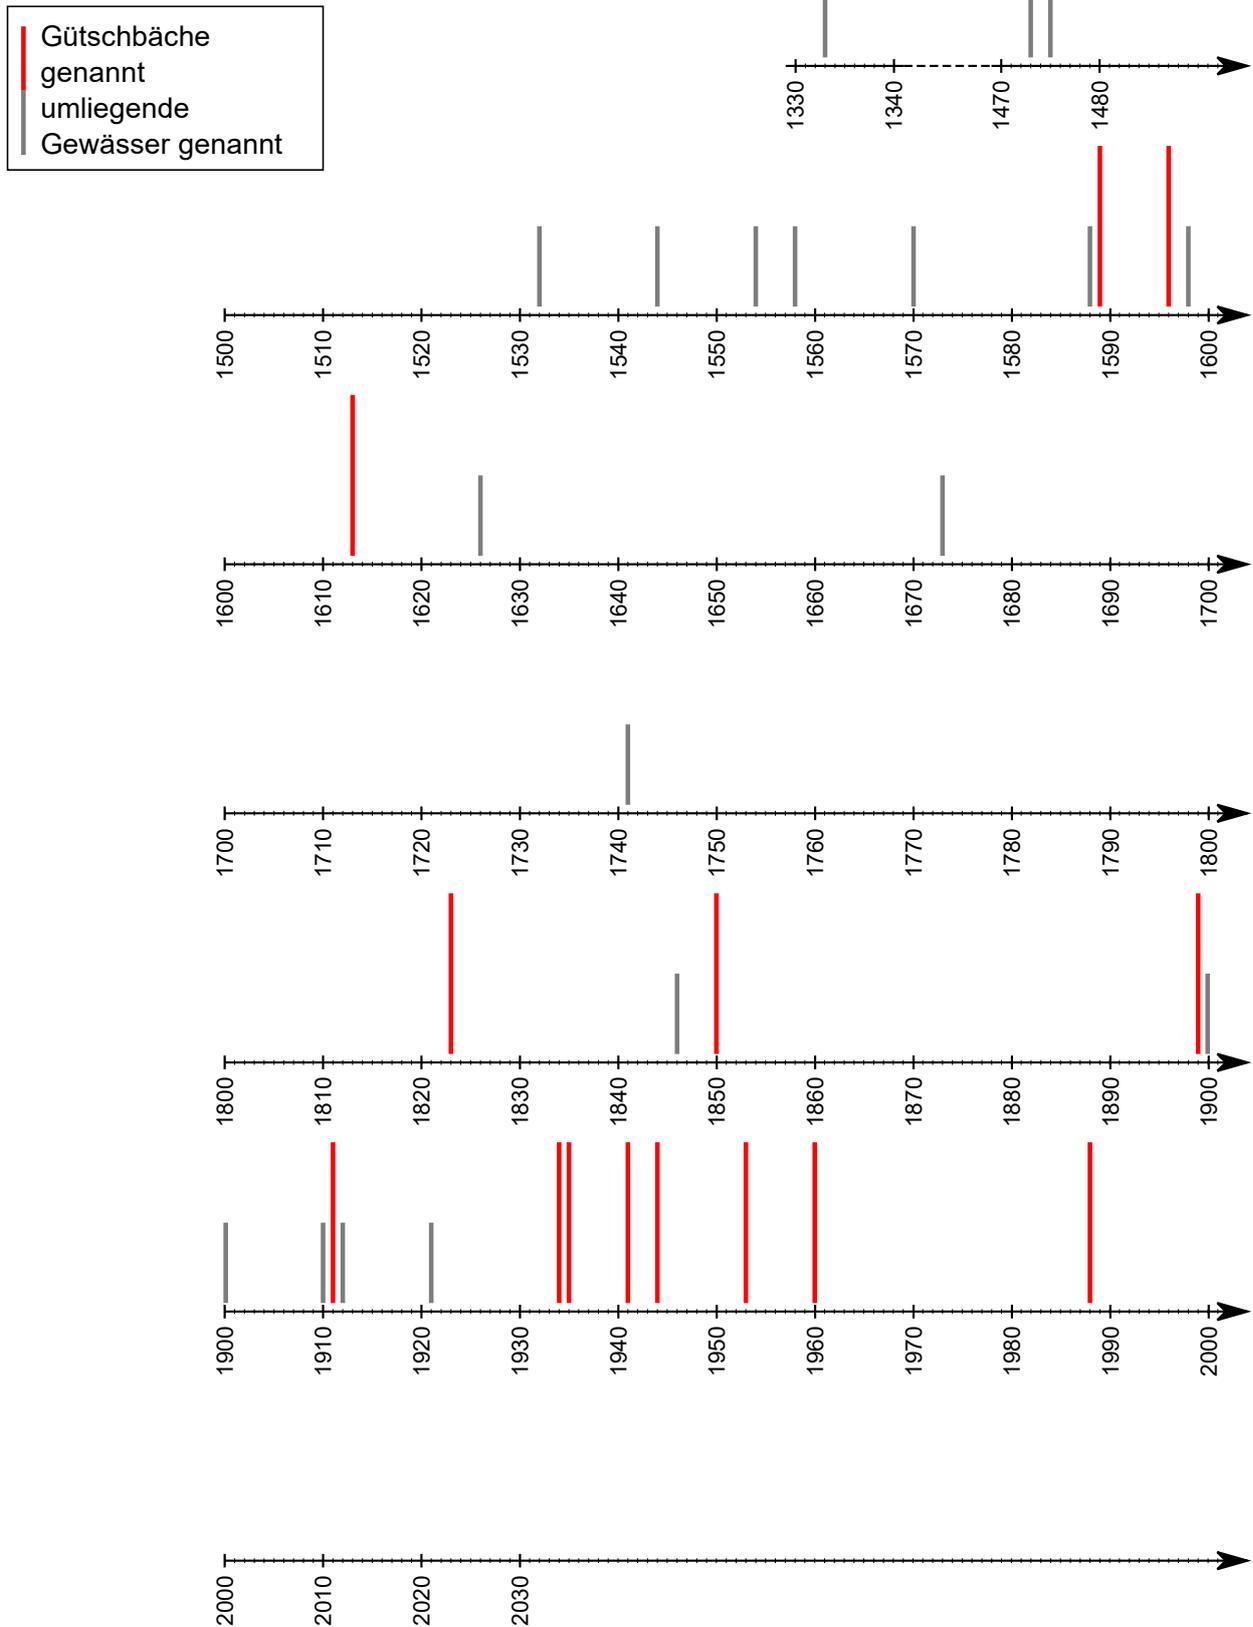
Schadenhochwasser Gibraltar-Bruch

Abb. 3.1: Dokumentierte Schadenhochwasser an den Gütschbächen.

Die **untersuchten schriftlichen Quellen** (Ortschroniken, Zeitungen, Berichte von Versicherungen, Schadendatenbank WSL, etc. siehe Kap. 2) reichen bis 1333 zurück. Schäden von Seiten der Gütschbäche werden erstmals 1589 genannt. Abbildung 3.1 zeigt die erwähnten Hochwasser im Laufe der Zeit. Vor 1800 sind drei Schadenereignisse eindeutig auf die Gütschbäche zurückzuführen. Im 19. Jh. werden drei Hochwasser an den Gütschbächen genannt, nach 1900 weitere acht. Am 16.6.1988 ereignete sich das letzte Schadenhochwasser. Während die Überlieferung der Hochwasser vor 1900 lückenhaft sein dürften, sind die Ereignisse des 20. Jh. gut dokumentiert (siehe Abb. 3.1).

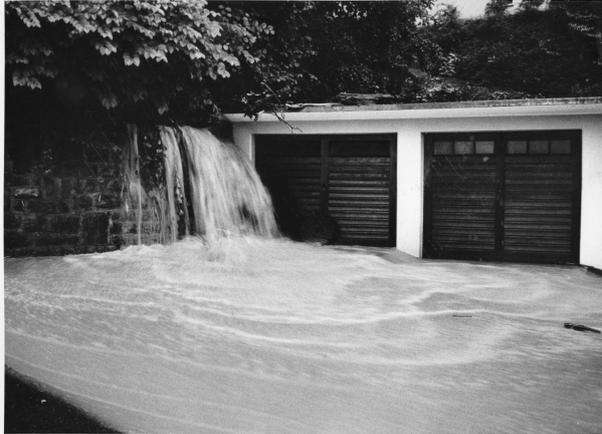
Abb. 3.2: Klosterstrasse 20a. Garagen direkt unterhalb Einlauf Eindolung Gütschbach beim Ereignis vom 16.6.1988.

Das bedeutendste Hochwasser der letzten 40 Jahre trat bei einem heftigen Gewitter am Nachmittag des 16.6.1988 auf. Aufgrund von Fotos (siehe Abb. 3.2 bis 3.5) und Filmaufnahmen lässt sich die Abflussspitze rekonstruieren.

Auf der Grundlage der Abbildungen 3.1 - 3.5 sowie der Filmaufnahmen des Schweizer Fernsehens (DRS) vor Ort konnte die Abflussspitze abgeschätzt werden. Gemäss Schilderungen war der oberhalb der Garage (Abb. 3.2 - 3.4) liegende Einlauf durch Holz und Geschiebe vollständig verstopft, so dass sämtliches Wasser über die Garagen resp. durch den Treppenaufgang (Abb. 3.4) und weiter über die Klosterstrasse abfloss. Gemäss Aussage von Herrn Metz, der auch die Abflussspitze vor Ort erlebt hat, lief das Wasser hauptsächlich über die Klosterstrasse ab und wenn, dann nur minimal über die angrenzenden Trottoirs. Auf der Klosterstrasse konnte die Abflussspitze daher auf 1.4 - 1.8 m³/s eingegrenzt werden.

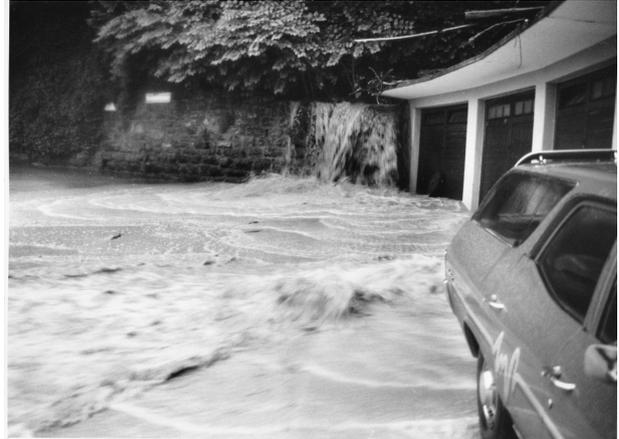
Abb. 3.3: Klosterstrasse 20a. Garagen direkt unterhalb Einlauf Eindolung Gütschbach beim Ereignis vom 16.6.1988.

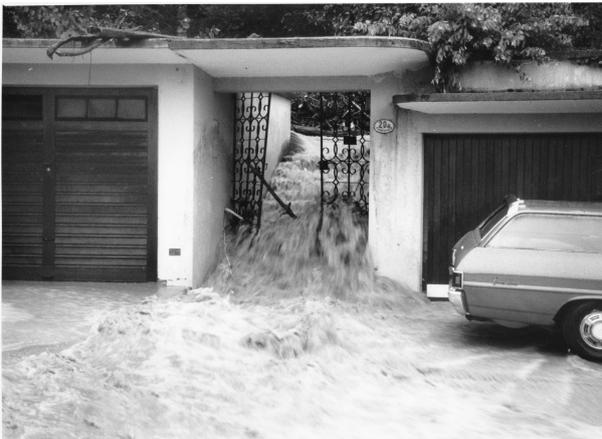
Abb. 3.4: Klosterstrasse 20a. Garagen direkt unterhalb Einlauf Eindolung Gütschbach beim Ereignis vom 16.6.1988.

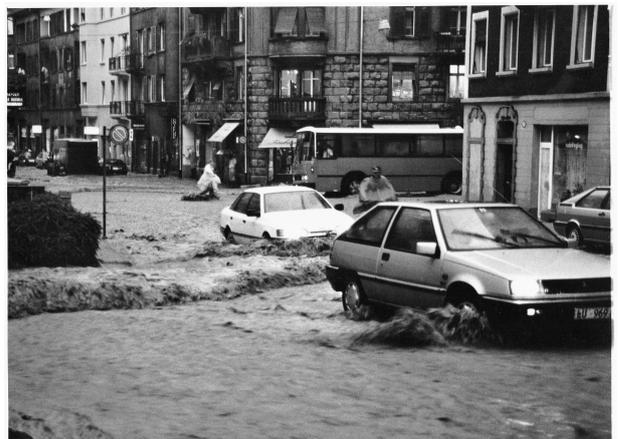
Abb. 3.5: Klosterstrasse auf Höhe Gibraltarstrasse in Blickrichtung Kreuzung Bruchstrasse (Bus) beim Ereignis vom 16.6.1988.

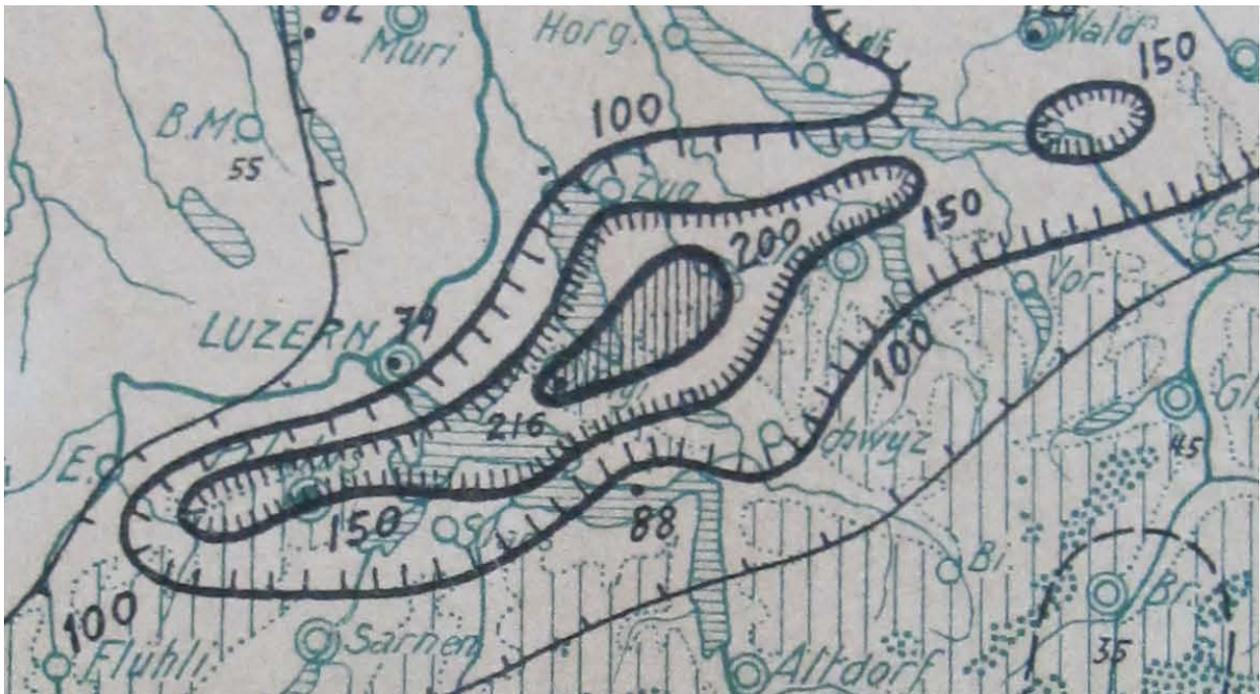
Abb. 3.6: Niederschlagskarte vom 9. September abends bis 10. September mittags 1934. Quelle Meier J. (1939).

Die Schilderungen des Ereignisses vom 16.6.1988 sind mit denjenigen vom 9.9.1934 vergleichbar: "Das Unwetter vom Sonntag (9.9.1934) hat auch in Luzern und Umgebung an vielen Stellen grossen Schaden verursacht. Besonders von Gütsch her strömte das Wasser in die angrenzenden Strassen, hauptsächlich ins Bruch- und Baselstrasse-Quartier, wo das Wasser und der Schlamm in Häuser und Keller eindrangen." (siehe Anhang 1, Oberländer Tagblatt). Beide Ereignisse wurden durch Gewitter ausgelöst. Die Niederschlagsmenge von 9.9.1934 (71 mm) liegt rund 25% höher als diejenige vom 16.6.1988 (57 mm). Die Niederschlagskarte (siehe Abb. 3.6) zeigt zudem, dass die Niederschlagsmenge 1934 über dem Gütsch eher höher war und möglicherweise gegen 100 mm betragen hat. Damit dürfte das Hochwasser von 1934 das zweitgrösste der vergangenen 120 Jahre gewesen sein.

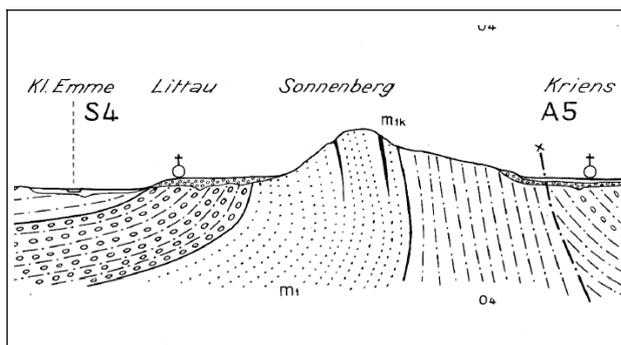
Abb. 4.1: Ausschnitt aus den geologischen Querprofilen vom Geologischen Atlas der Schweiz, Atlasblatt Luzern im Bereich des Sonnenbergs mit Kriens im Süden und der Kleinen Emme im Norden (Kopp, 1962).

Tektonik: Abbildung 4.1 zeigt das geologische N-S-Querprofil durch den Sonnenberg. Die kleinen Untersuchungsgebiete liegen in der steil gestellten Subalpinen Molasse des Gütschenbergs / Sonnenbergs eingebettet, die hier aus der Oberen Meeresmolasse (m_1) und der Unteren Süsswassermolasse (O_4) besteht.

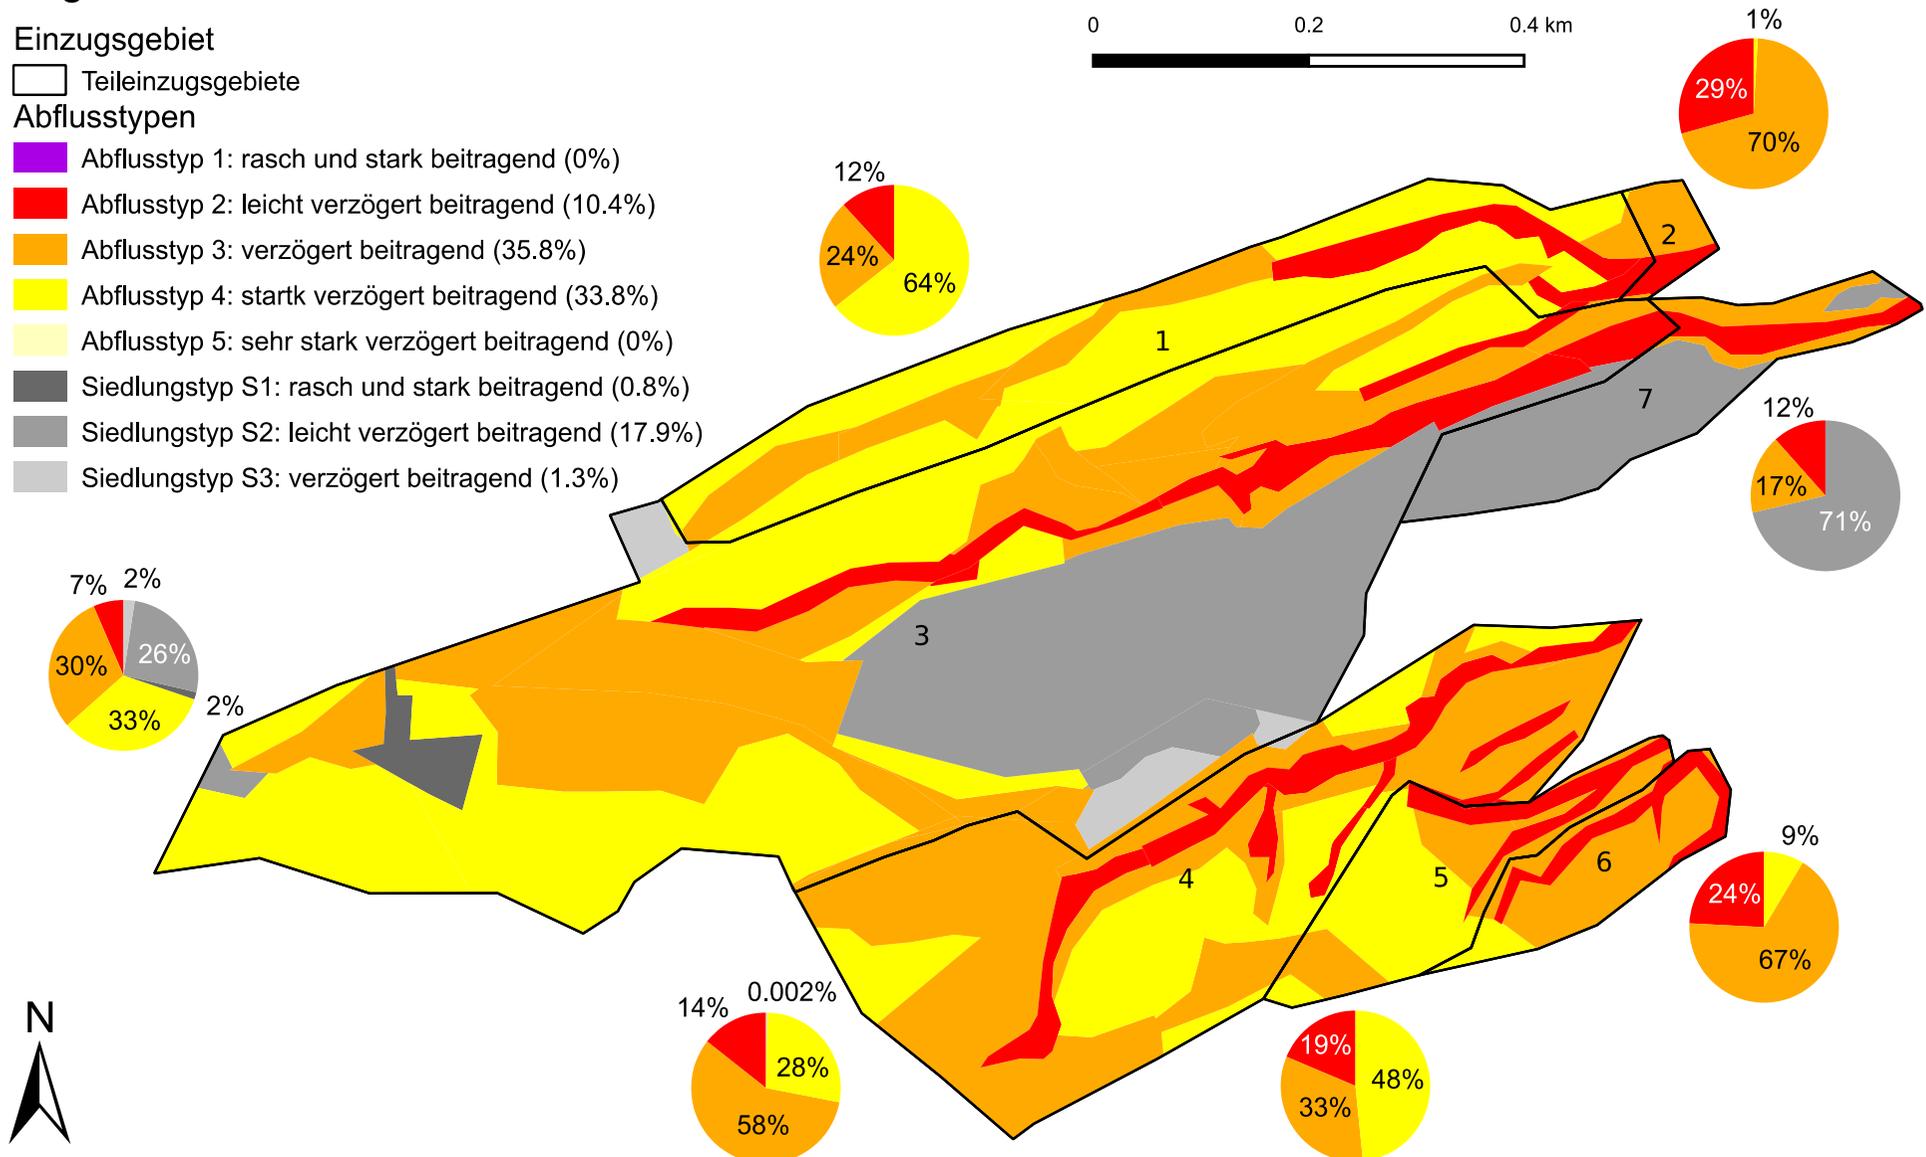
Abb. 4.2: Flächen ähnlicher Abflussbereitschaft (Abflusstypen) im EZG der Gütschbäche.

- Abflusstyp 1: rasch und stark beitragend (0%)
- Abflusstyp 2: leicht verzögert beitragend (10.4%)
- Abflusstyp 3: verzögert beitragend (35.8%)
- Abflusstyp 4: stark verzögert beitragend (33.8%)
- Abflusstyp 5: sehr stark verzögert beitragend (0%)
- Siedlungstyp S1: rasch und stark beitragend (0.8%)
- Siedlungstyp S2: leicht verzögert beitragend (17.9%)
- Siedlungstyp S3: verzögert beitragend (1.3%)

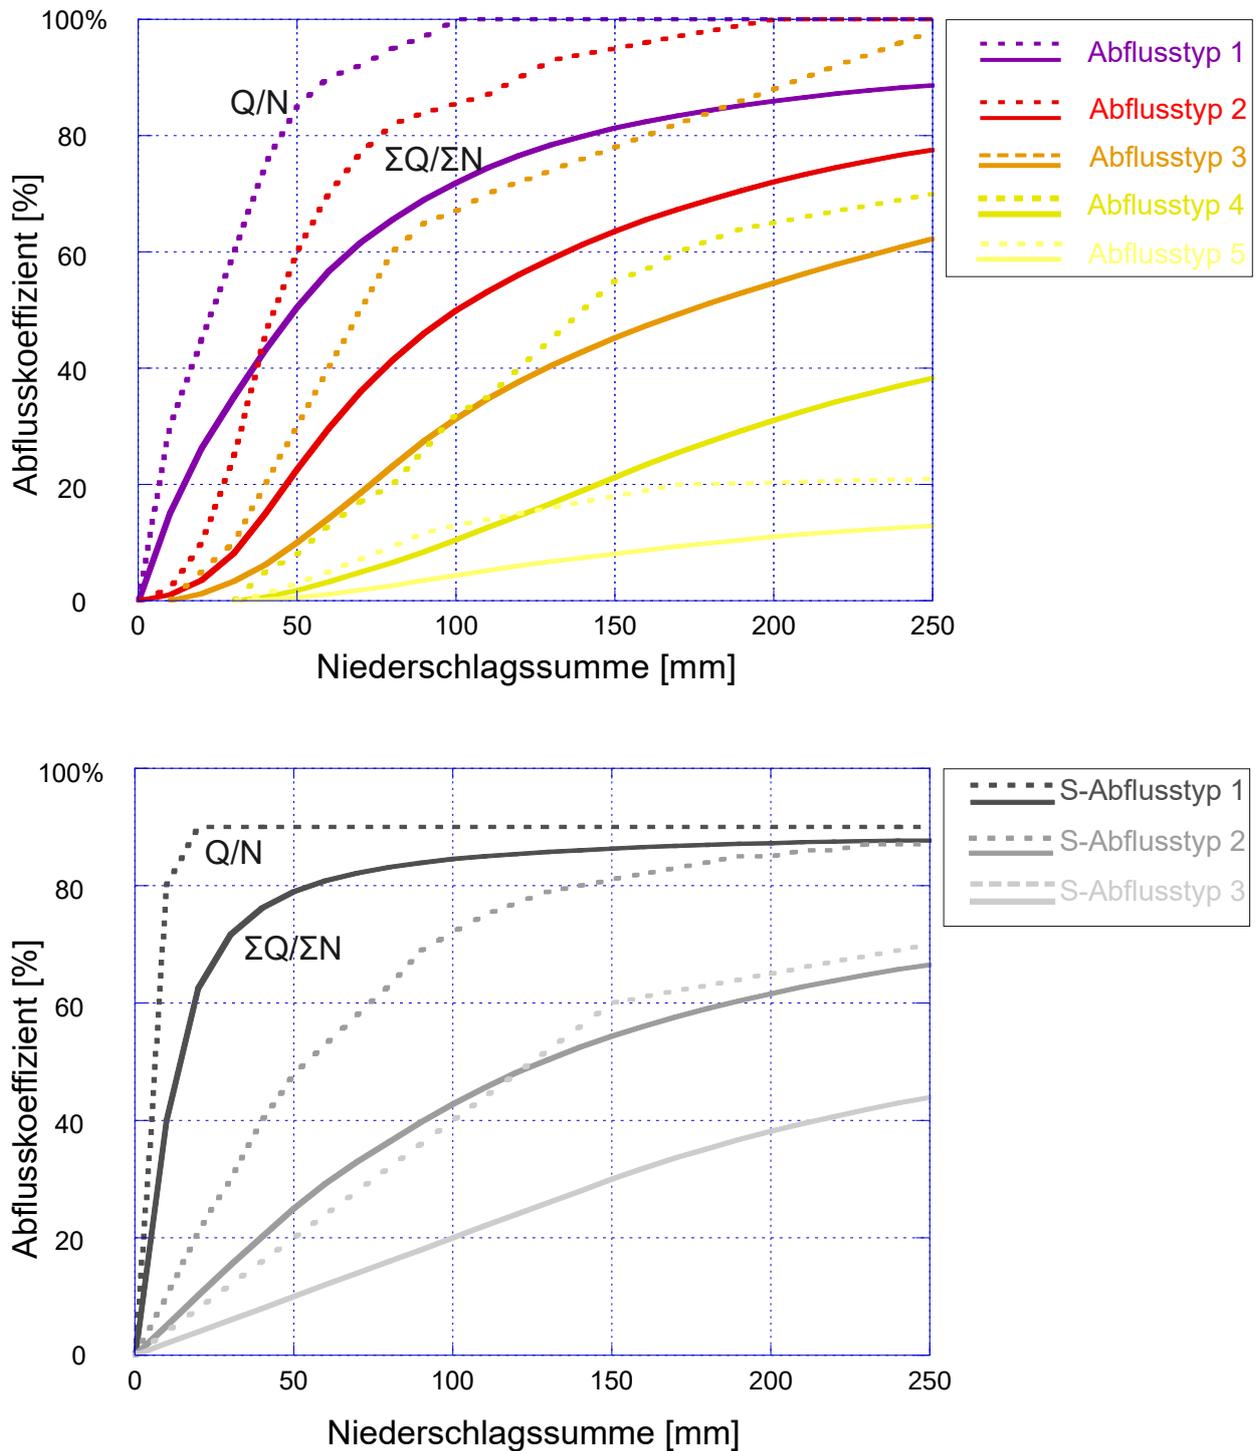
Abb. 4.3: Die Abflussreaktionskurven für natürliche Flächen (oben) und für Siedlungsflächen (unten). Sie definieren den Anteil des abfließenden Niederschlags in Abhängigkeit der Niederschlagssumme. Eingetragen ist der Spitzenabflusskoeffizient (Q/N , gestrichelt) und der Volumenabflusskoeffizient ($\Sigma Q/\Sigma N$, ausgezogene Linie).

Abbildung 4.3 zeigt die Abflussreaktionskurven für natürliche Flächen und Siedlungsgebiete. Auf der Grundlage von Beregnungsversuchen (Scherrer, 1997) wurden den fünf Abflusstypen der natürlichen Flächen je eine Abflussreaktionskurve zugeordnet. Die Kurven beschreiben den Anteil des abfliessenden Niederschlags in Abhängigkeit der Niederschlagsmenge. Eingetragen sind die Spitzen- und die Volumenabflusskoeffizienten. Bei den flächenmässig dominierenden Flächen des Abflusstyps 3 (35.8% des Untersuchungsgebiet) fliessen bei 100 mm Niederschlag etwas über 30% ab.

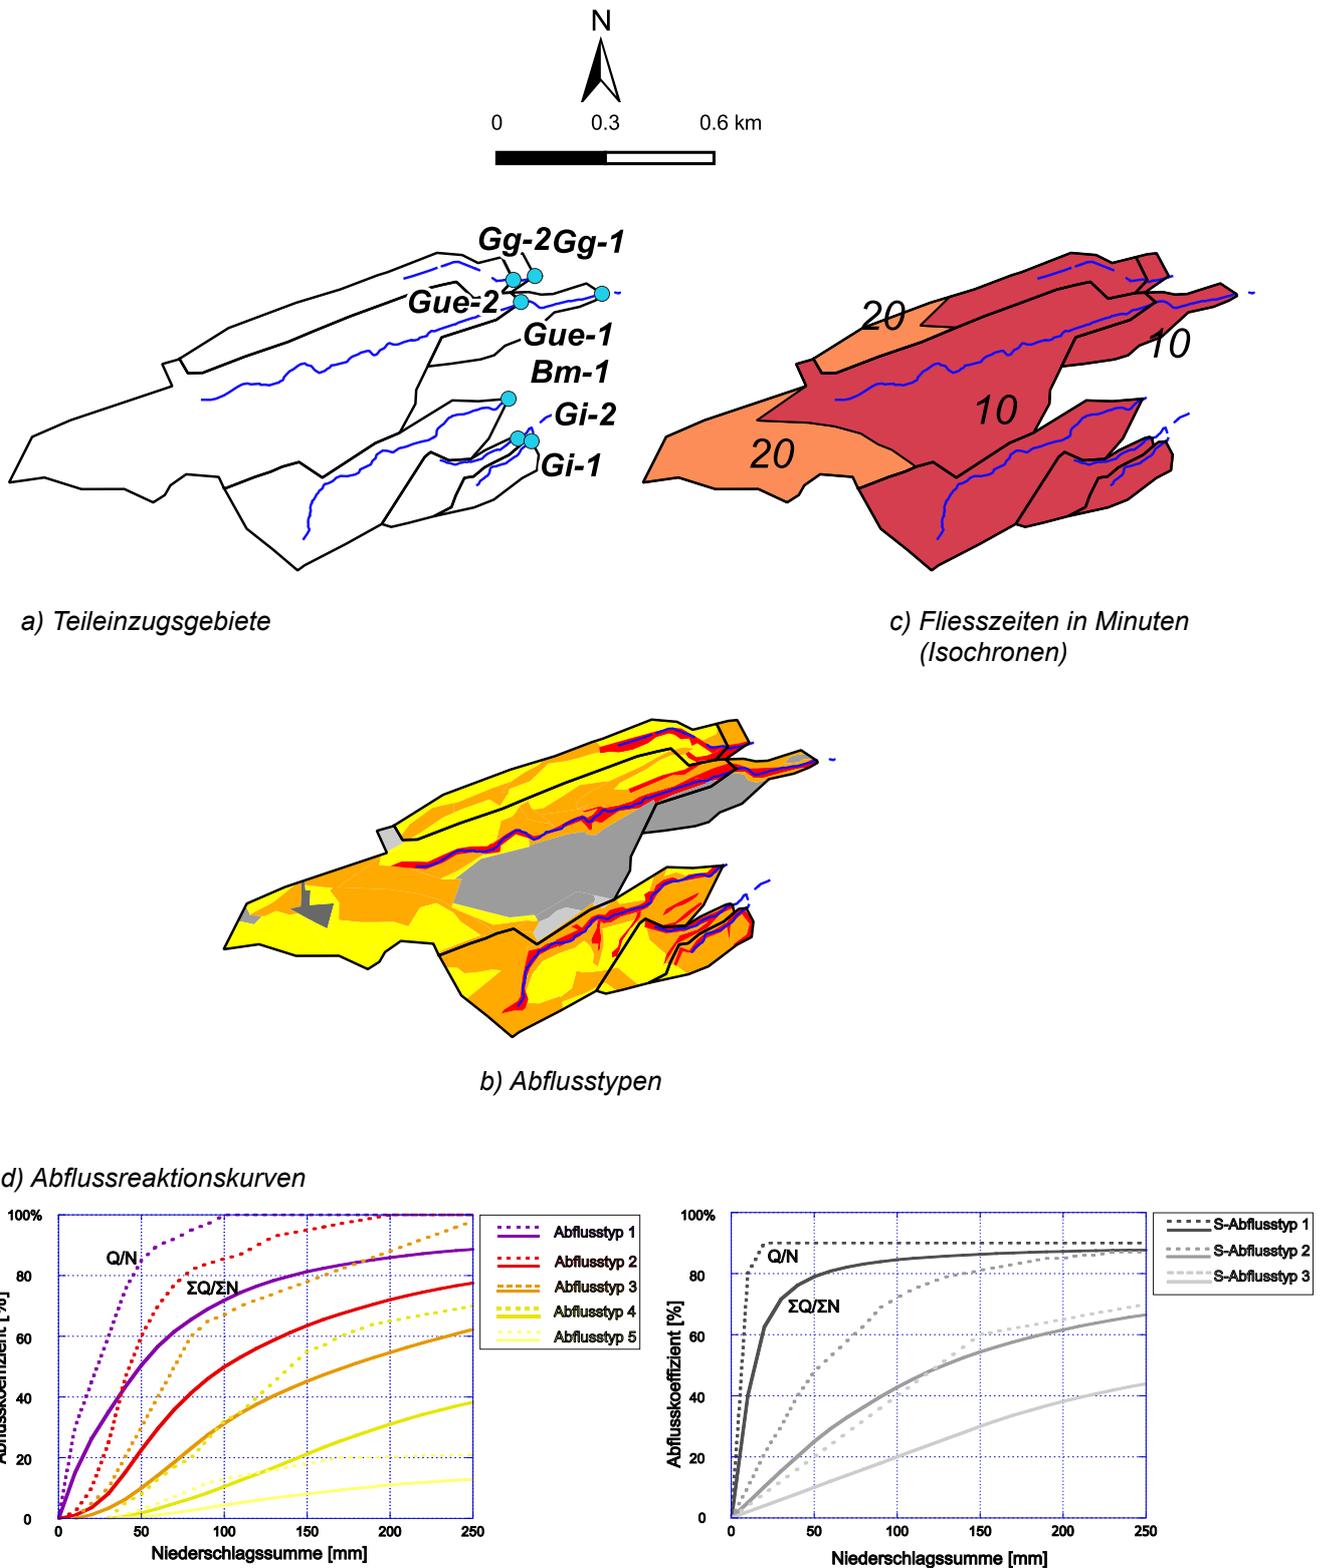
Abb. 5.1: Die Grundlagen des Niederschlag-Abfluss-Modells QArea
a) Die Teileinzugsgebiete mit den Berechnungspunkten,
b) die Abflusstypen,
c) die Fließzeiten in Minuten (Isochronen),
d) die Abflussreaktionskurven

- Das NAM basiert auf der Klassifizierung der **Abflussbereitschaft** der Teileinzugsgebietsflächen (Abflusstypen, Abb. 5.1b) und den dazugehörigen Abflussreaktionen (Abflussreaktionskurven, Abb. 5.1d).
- Die **Fliesszeiten** bis zum Teileinzugsgebietsausgang (Isochronen) und die Fliesszeiten in den Gerinnen wurden berücksichtigt (Abb. 5.1c).
- **Niederschläge**: Zur Simulation von Landregen aber auch kurzen Gewitterniederschlägen kann ein Gebiet gleichmässig überregnet werden oder auch nur Teile davon. Aufgrund der geringen Einzugsgebietsgrösse der Gütschbäche wird angenommen, dass Gewitterniederschläge das gesamte Einzugsgebiet betreffen können.

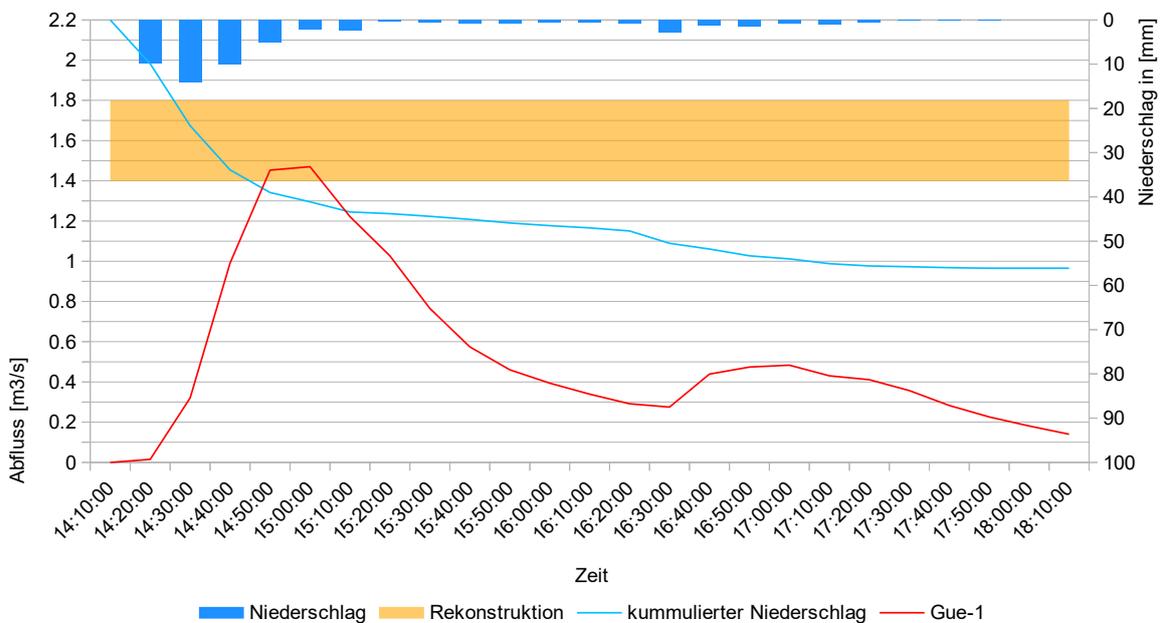
Modelleichung am Ereignis 16. Juni 1988

Abb. 5.2: Vergleich Modellrechnung am BP Gue-1, Gütschbach Klosterstrasse (rote Linie) mit dem rekonstruierten Abfluss (oranges Band). Niederschlag blau.

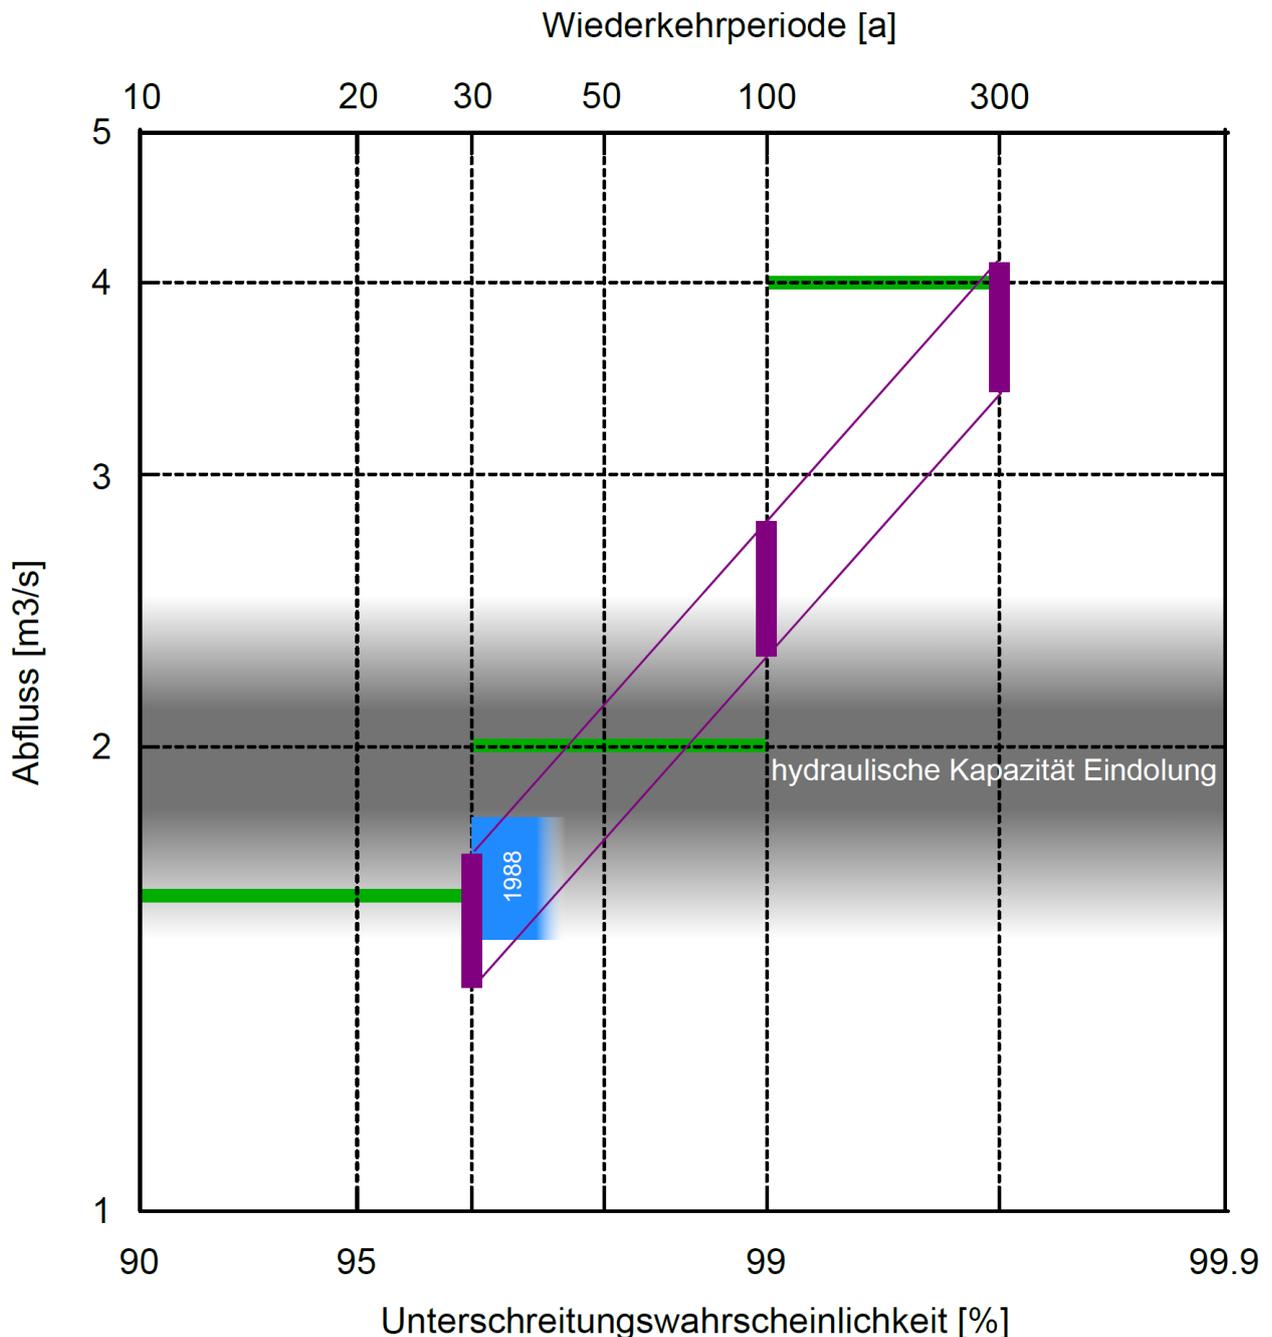
Abb. 6.1: Frequenzdiagramm des Gütschbachs am BP Gue-1. Neben der Abflusskapazität der Eindolung (graues Band) sind die Resultate der Berechnungen mit den Modellregen (violette Balken) dargestellt. Die violetten Linien markieren den Unsicherheitsbereich für die vorgeschlagenen Hochwasserabflüsse. Das rekonstruierte Ereignis vom 16.6.1988 ist als blaues Rechteck dargestellt. Die in der Gefahrenkarte definierten Abflusswerte sind als grüne Balken dargestellt.

Die Berechnungen mit den Modellregen erweitern die Erkenntnisse aus den Beobachtungen und sind in Abbildung 6.1 als violette Balken dargestellt. Sie ermöglichen die Abschätzung seltener Hochwasser.

Die violetten Linien markieren den Unsicherheitsbereich für die vorgeschlagenen Hochwasserabflüsse bestimmter Jährlichkeit. Ein HQ_{100} liegt beim BP Gue-1 demnach im Bereich von 2.3 - 2.8 m^3/s . Bei der Gefahrenkarte (GK) wird ein Bereich für die Jährlichkeit anstelle eines Bereichs für den Abfluss bei definierte Jährlichkeit angegeben (grüne Balken). Für das HQ_{100} liegt der zu erwartende Abfluss gemäss GK zwischen 2 und 4 m^3/s .

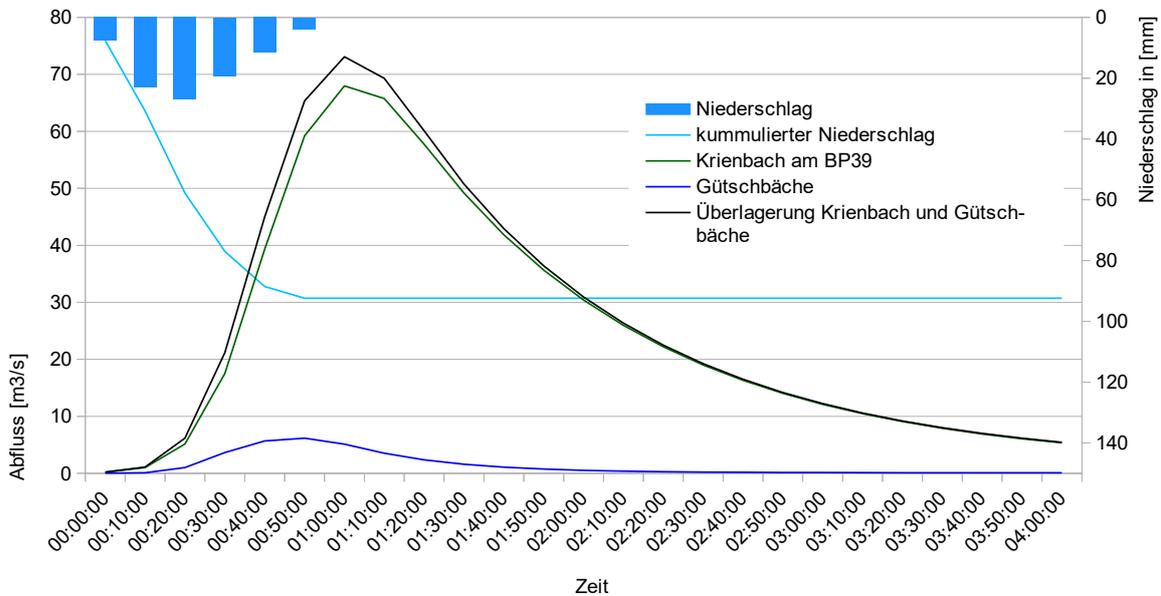
Abb. 6.2: Ganglinie summierte Gütschbäche (orange Linie), Krienbach am BP 39 (violette Linie) und überlagerte Ganglinie Krienbach und Gütschbäche (grüne Linie) am Beispiel des 300-jährlichen 1h-Gewitterregens. Situation mit 10-minütiger Verschiebung der Abflussspitzen. In blau ist der Niederschlag dargestellt.

Es zeigt sich (siehe Abb. 6.2), dass die Abflussspitze der Gütschbäche rund 10 Minuten vor

derjenigen des Krienbachs am Ort des Zusammenflusses eintrifft. Aufgrund der relativ kurzen zeitlichen Verschiebung zwischen den beiden Spitzen, wäre eine Überlagerung der Abflussspitzen in Folge eines ungünstigen Niederschlagsverlaufs durchaus denkbar. In diesem Fall sind die in Tabelle 6.1 aufgeführten Werte zur Abflussspitze des Krienbachs zu addieren. Dadurch erhöht sich die Abflussspitze des Krienbachs im Falle des 100- und 300-jährlichen Ereignisses um rund 8%.

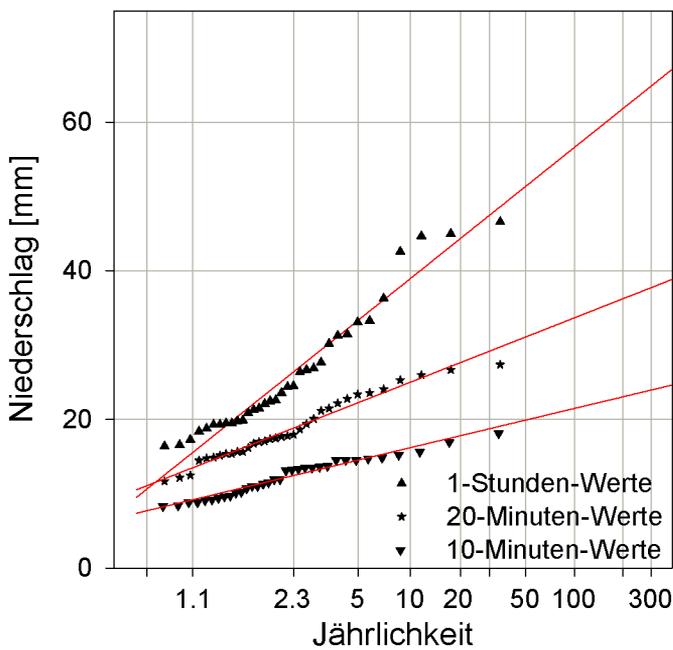
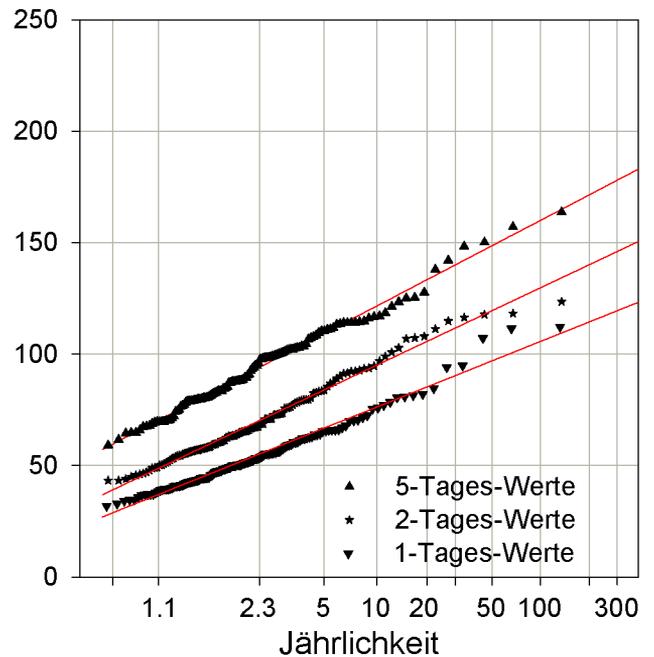
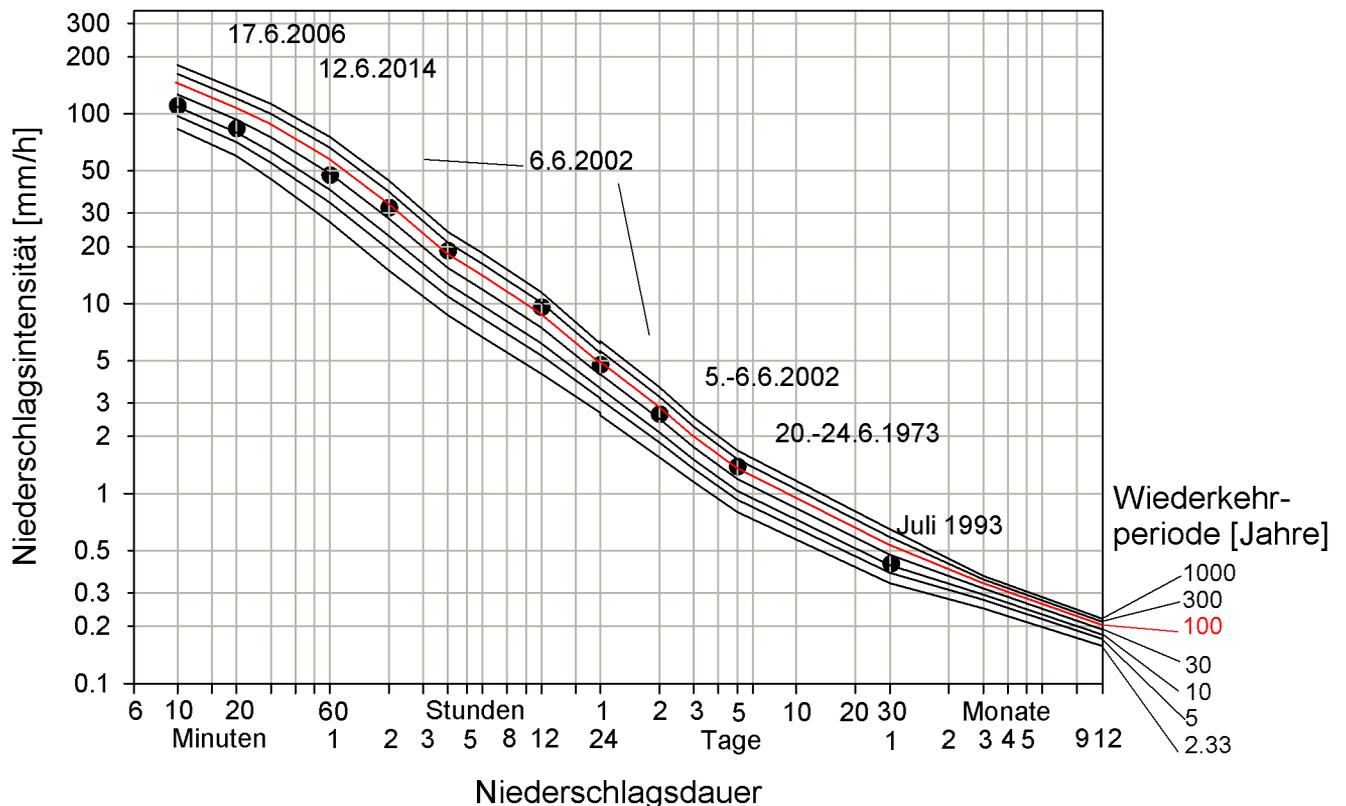
<h1>Luzern</h1> <h2>1880 - 2014</h2>	Regen und Schnee berücksichtigt
	1. Extremalverteilung: 10-Min - 12-Stunden-Maxima
	1. Extremalverteilung: 1-, 2-, 3- und 5-Tages-Maxima
Normalverteilung: 3-Monats- u. Jahres-Maxima

Anhang 6.1: Die analog zu Zeller et al. (1978) erstellte Starkniederschlagsstatistik für die Station Luzern (1880 - 2014).

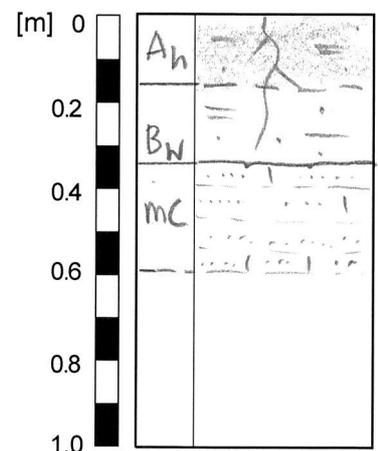
G12

Ort: Gütschwald
Sondierung: Pürckhauer
Landnutzung: Mischwald
Geologie: OSM
Bodentyp: Braunerde
Ah: brauner Ls
Bw: beiger Ls
mC: beiger harter Sandstein
Infiltrationsvermögen: **normal**
Speichervermögen: **mässig**
Prozesse: **SSF2-3**

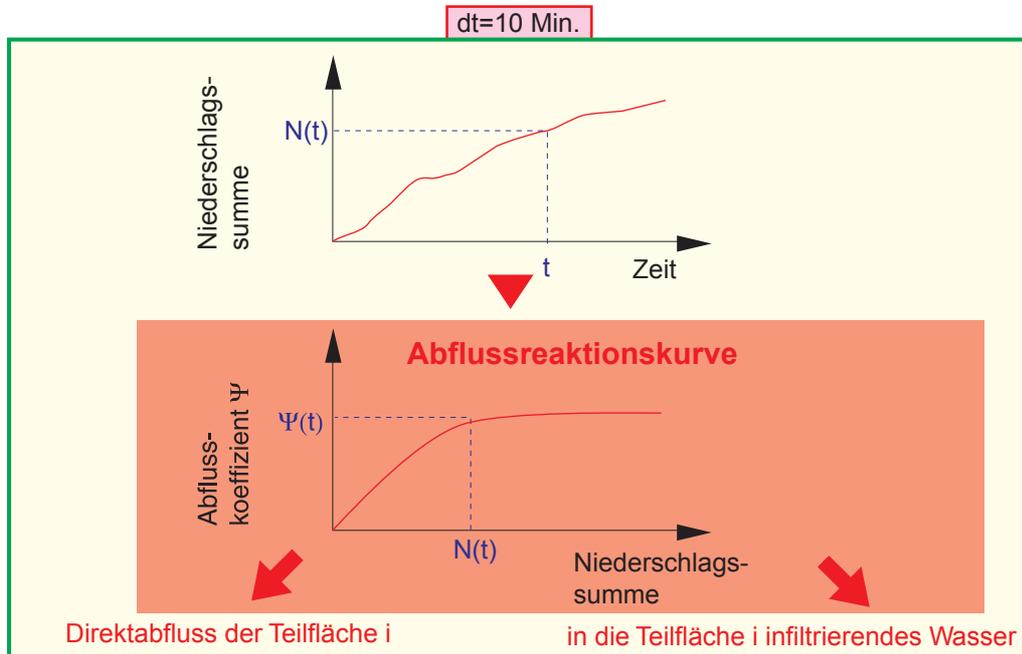
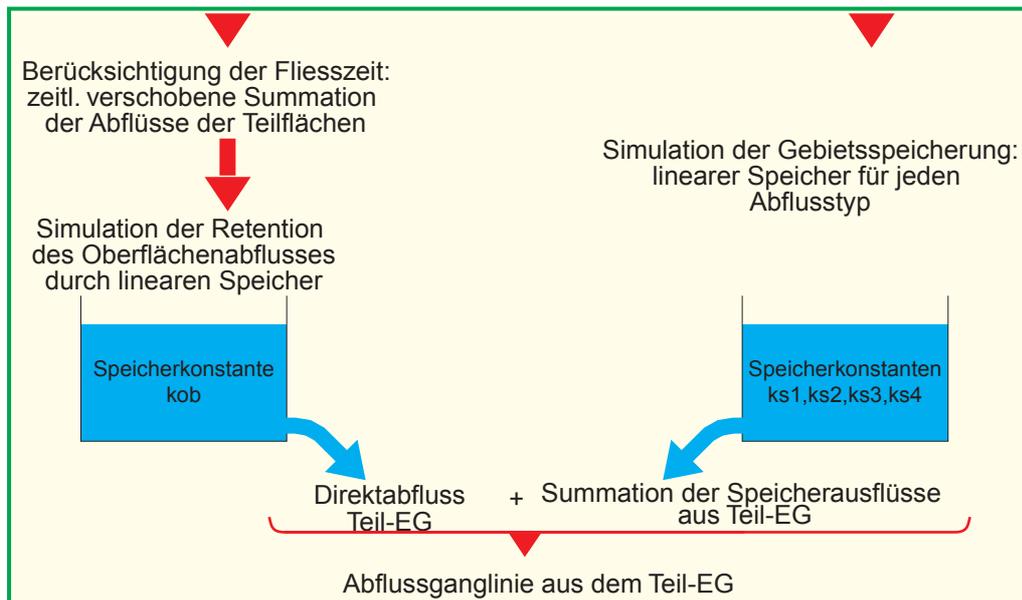
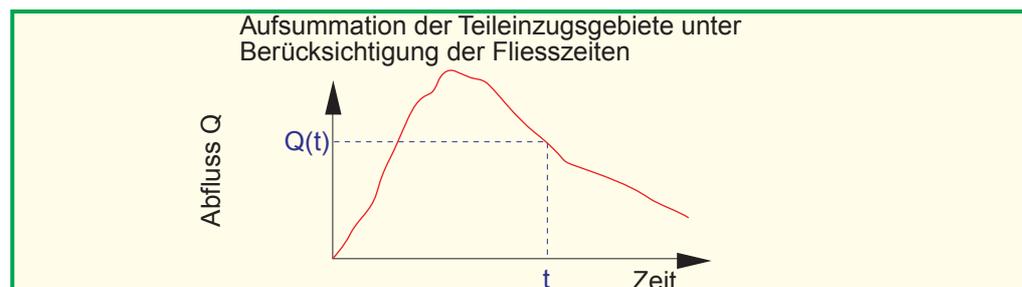
Jede Teilfläche ist charakterisiert durch

- Abflusstyp
- Niederschlagsganglinie
- Fließzeit bis zum Teil-EG-Ausfluss

Anhang 5: Schematischer Aufbau des Niederschlags-Abfluss-Modells Q_{AREA} . Zentrales Element ist die Abflussreaktionskurve, die für jede Teilfläche die Beziehung zwischen Niederschlags-summe und Abflusskoeffizient beschreibt.

Ein Schema des eingesetzten Modells ist in Anhang 5 zu finden. Der gefallene Niederschlag wird aufgeteilt in Direktabfluss und in den Boden infiltrierendes Wasser. Das infiltrierte Wasser wird im Boden gespeichert und verzögert wieder abgegeben. Die Reaktion dieser Bodenspeicher wird mit linearen Speichern modelliert. Für jeden Abflusstypen wird eine eigene Speichercharakteristik angenommen. Der Direktabfluss erfährt auf dem Weg ins Gerinne eine Verzögerung durch Retention (Oberflächenspeicher), welche ebenfalls mit einem linearen Speicher simuliert wird.
