Hydrologische Grundlagen für die Erneuerung der Gefahrenkarte am Rotbach und Seitenbäche in Emmen

Auftraggeber:
Verkehr und Infrastruktur des Kt. Luzern (vif)
Abteilung Naturgefahren

Bericht: 19/256

Reinach, Juli 2019

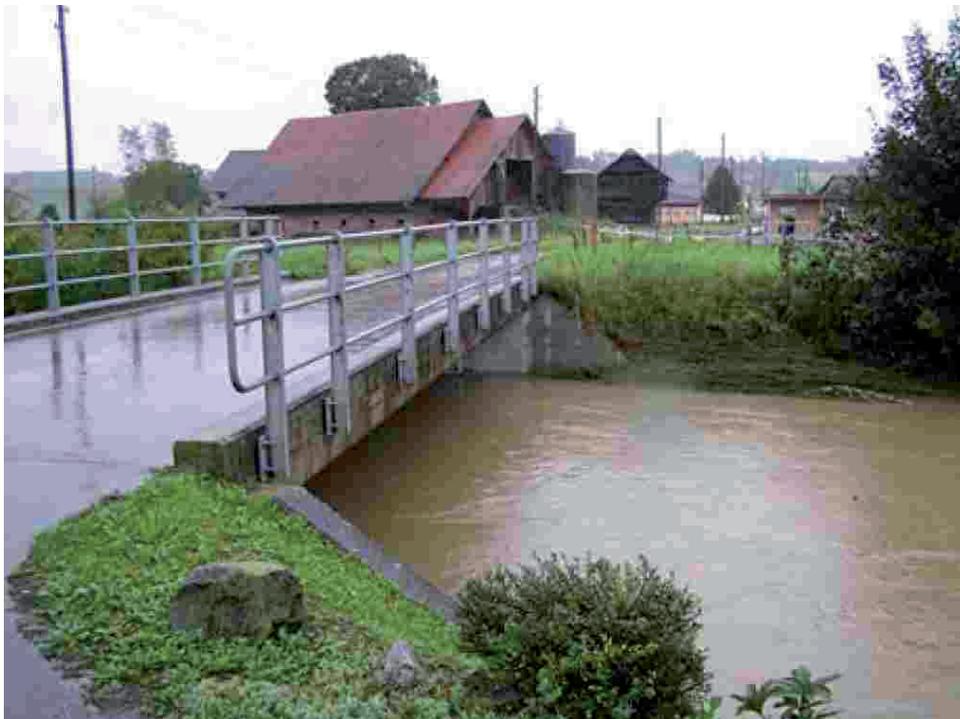
*Der Hochwasser führende Rotbach bei Waltwil am 8. August 2007
(Foto: www.feuerwehr-emmen.ch).*

Am **8.8.2007** uferen nach Dauerregen der Rot- und Schwinibach sowie zahlreiche Zuflüsse aus. Beim Pegel in Neuhüsere erreichte der Rotbach eine Abflussspitze von $45 \text{ m}^3/\text{s}$. Dieses Hochwasser war gemäss den Angaben von Franz Banz am Schwinibach das grösste der vergangenen 25 - 50 Jahre; es konnte eine Abflussspitze von $20 - 24 \text{ m}^3/\text{s}$ abgeschätzt werden. Dank einer Fotodokumentation konnte zudem am Waldibach eine Abflussspitze von $16 - 20 \text{ m}^3/\text{s}$ abgeschätzt werden.

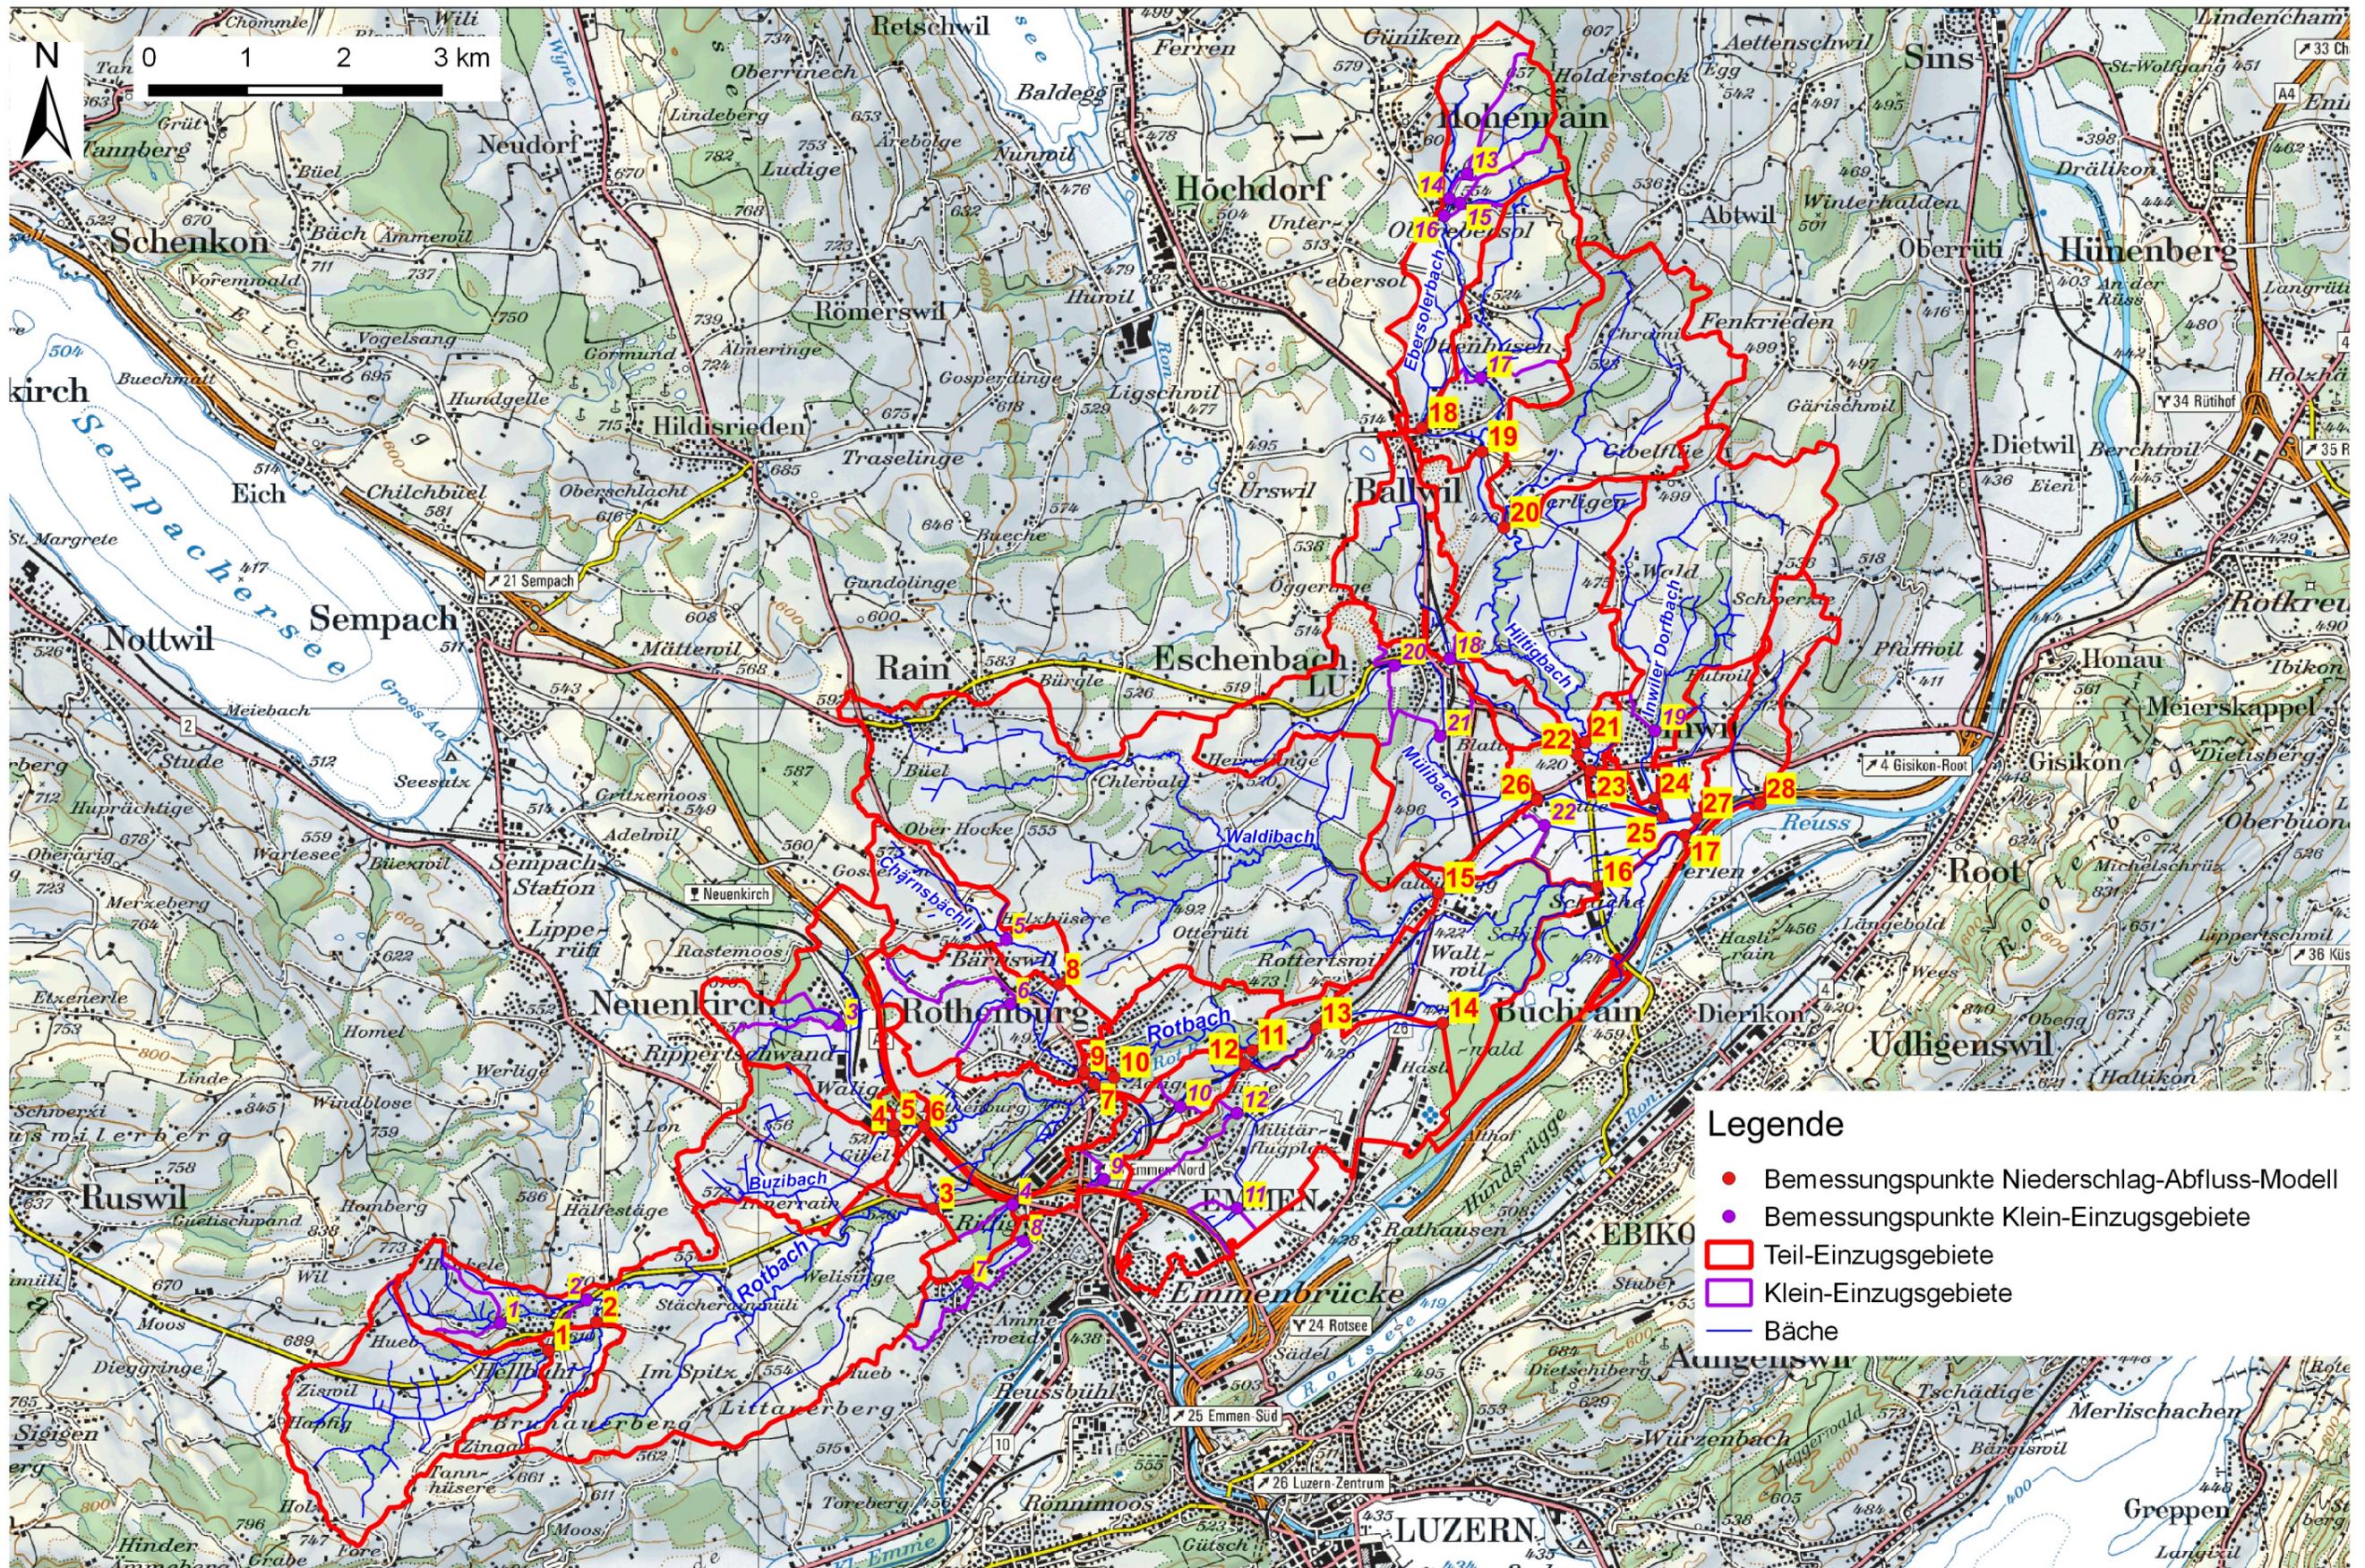
Abbildung 1.1: Übersicht über die Teil-Einzugsgebiete des Rotbachs mit den Bemessungspunkten.

Diese Kennwerte beziehen sich auf die in Abbildung 1.1 aufgeführten Teil-EZG.

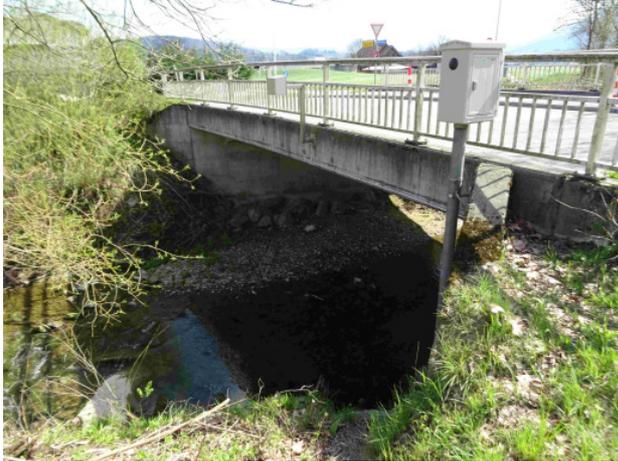
Abb. 3.1:
Pegel Rotbach – Emmen-Neuhüsern am 17.4.2019
entgegen der Fliessrichtung.

Der Pegel Rotbach – Emmen befindet sich in Neuhüsern beim BP 13 (Abb. 1.1 und 3.1) und ist seit Juli 1996 in Betrieb. Der Radarpegel hängt an der Brücke der Rottertswilerstrasse.

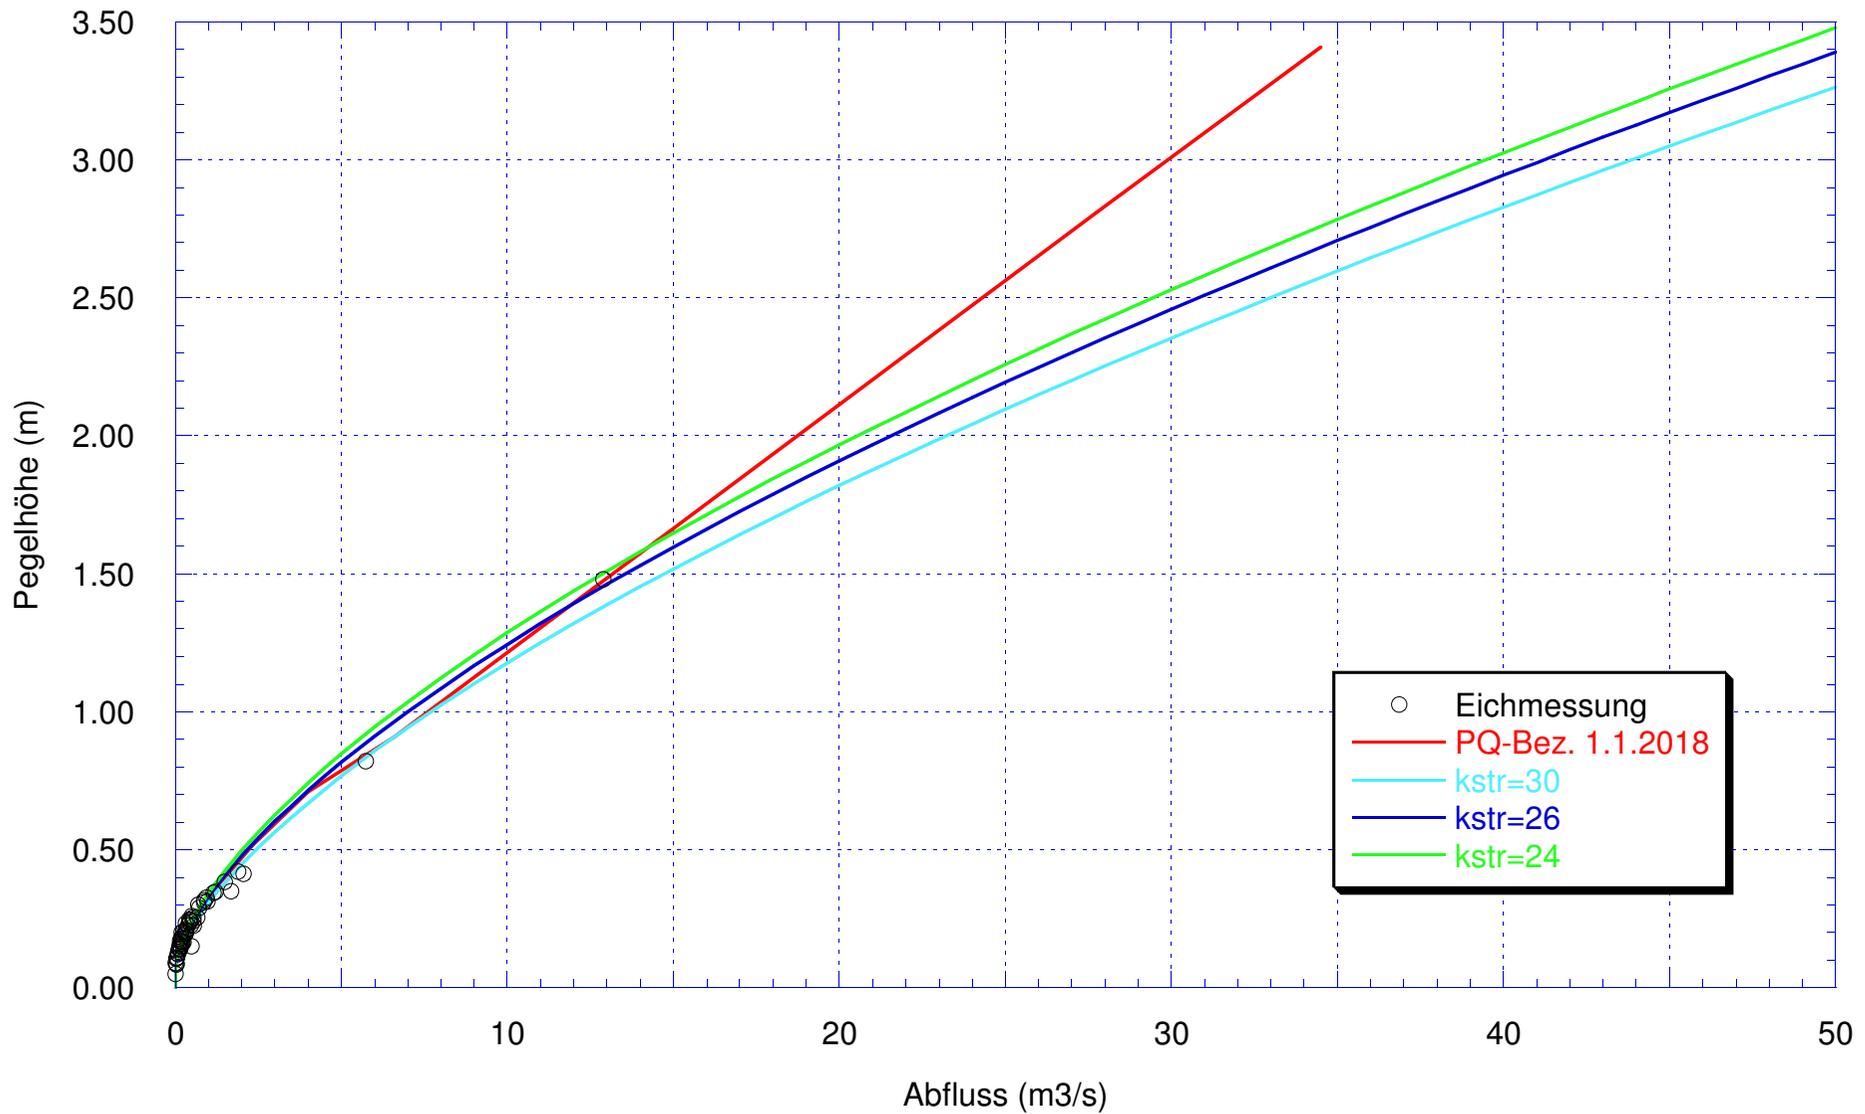
Abb. 3.2: Die Eichmessungen, die mit unterschiedlichen Rauigkeitswerten mit HEC-RAS gerechnet und die gültige Pegel-Abfluss-(PQ-)Beziehung am Pegel Rotbach-Emmen, Neuhüsern (LU11). Pegelnullpunkt: 424.704 m ü. M.

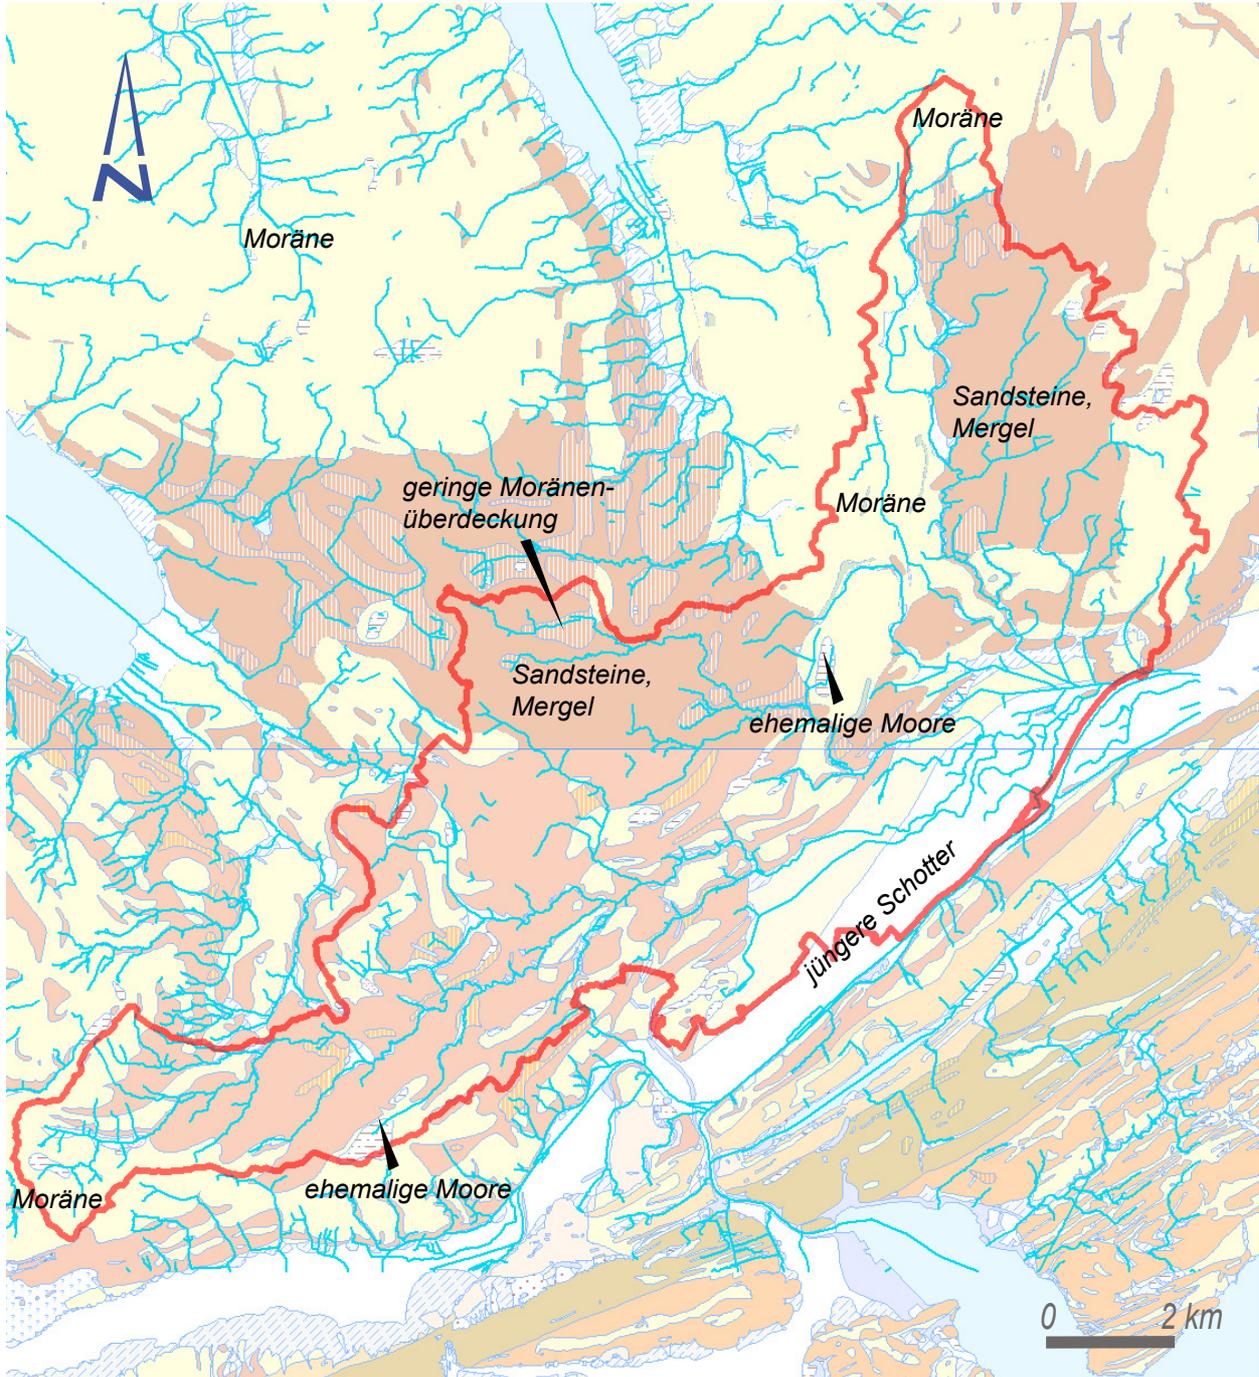
Abb. 5.1: Die geologischen Verhältnisse im Einzugsgebiet des Rotbachs.

Der Reussgletscher hat mit seinen Vorstössen und Rückzügen die Landschaft stark geprägt. Das Gletschereis hat Senken ausgeschürft und Hügel abgeschliffen. So ist einerseits ein Gelände aus Rundhöckern entstanden (z.B. nördlich Inwil, östlich von Rain). Andererseits wurde Moräne abgelagert (gelb). Darin gibt es auch ausgedehnte Drumlingegebiete (überfahrene Moränenwälle), beispielsweise zwischen Eschenbach und Hohenrain. Zwischen diesen Hügeln liegen Senken oder sehr flache Gebiete, wo sich teilweise Moore entwickelt haben. Heute sind diese Flächen meist drainiert, aber immer noch recht nass (braun gestreift). Teilweise ist die OSM heute noch von einer geringmächtigen Moränenschicht bedeckt (braun schraffiert). Im Süden, nördlich der Reuss, besteht die Ebene aus jüngeren Reuss-Schottern (weiss) und Bachschuttalluvionen.

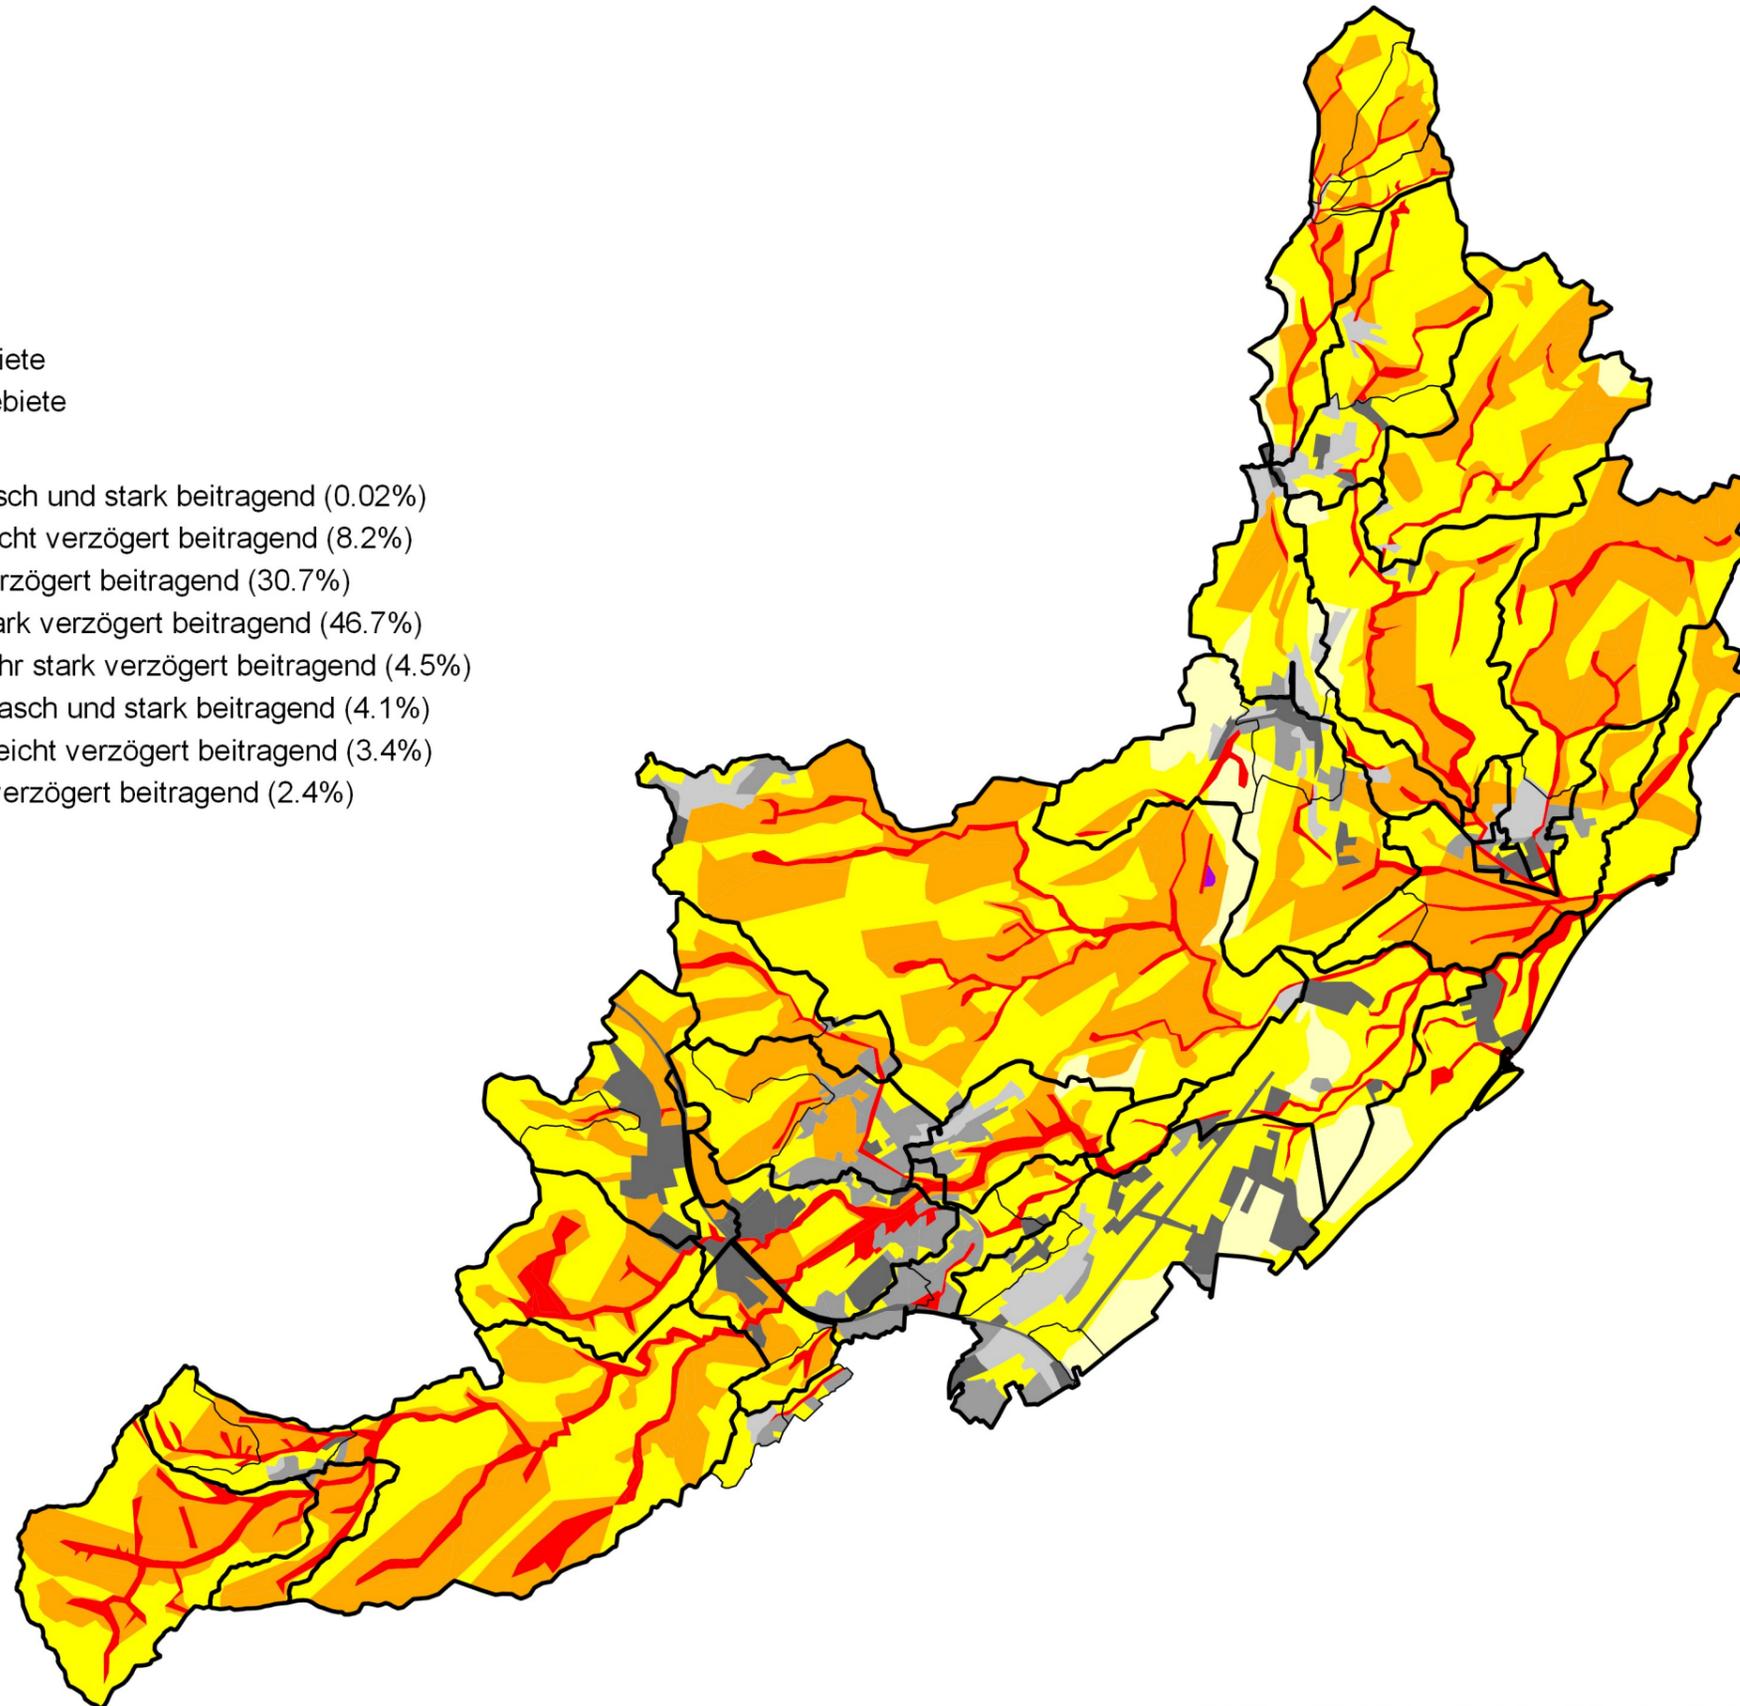
Abbildung 5.2: Flächen ähnlicher Abflussbereitschaft (Abflusstypen) im EZG des Rotbachs in Emmen.

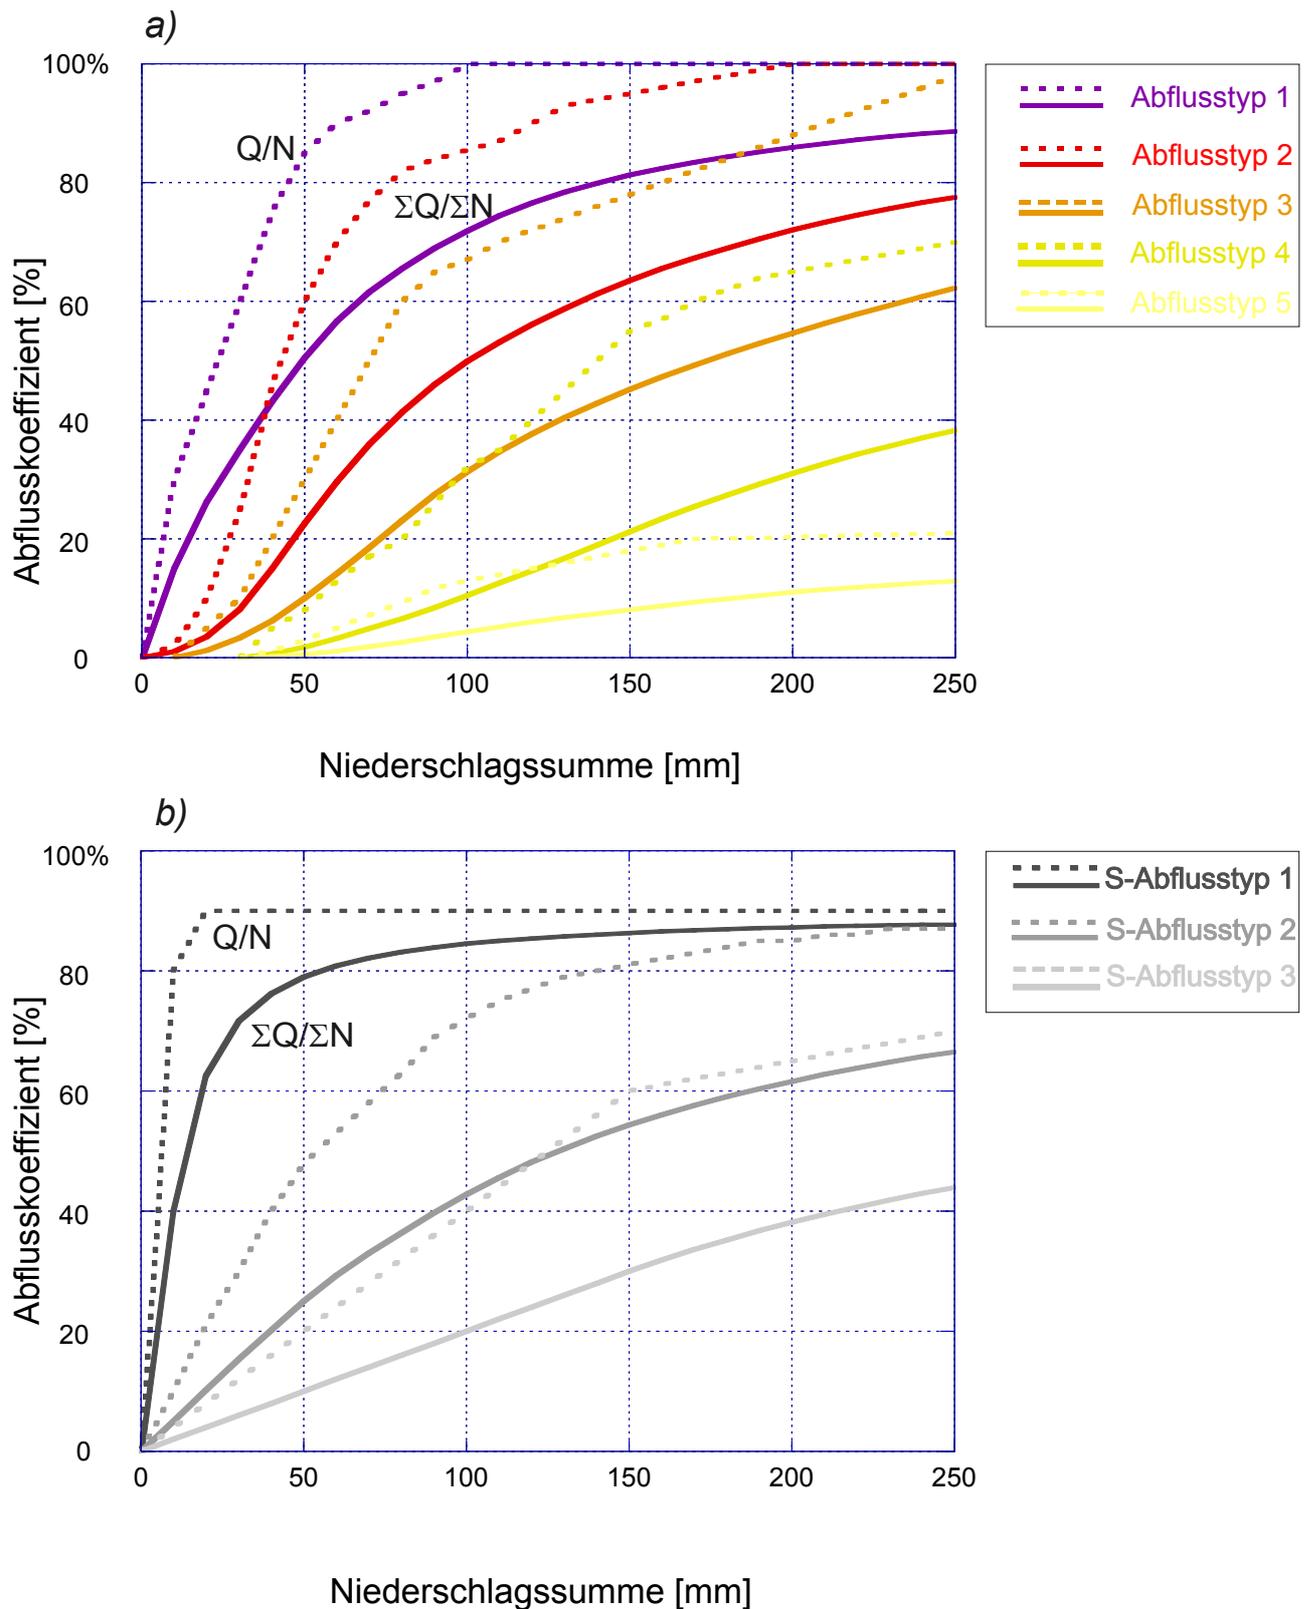
Abb. 5.3: Die Abflussreaktionskurven für natürliche Flächen (Abb. 5.3a) und für Siedlungsflächen (Abb. 5.3b). Sie definieren den Anteil des abfließenden Niederschlags in Abhängigkeit der Niederschlagssumme. Eingezeichnet ist der Spitzenabflusskoeffizient (Q/N , strichliert) und der Volumenabflusskoeffizient ($\Sigma Q/\Sigma N$, ausgezogene Linie).

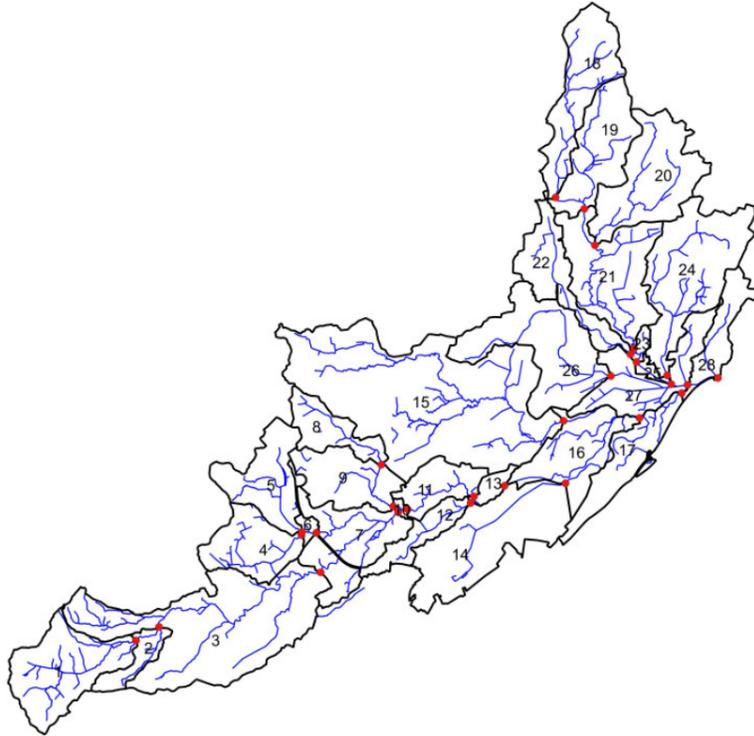
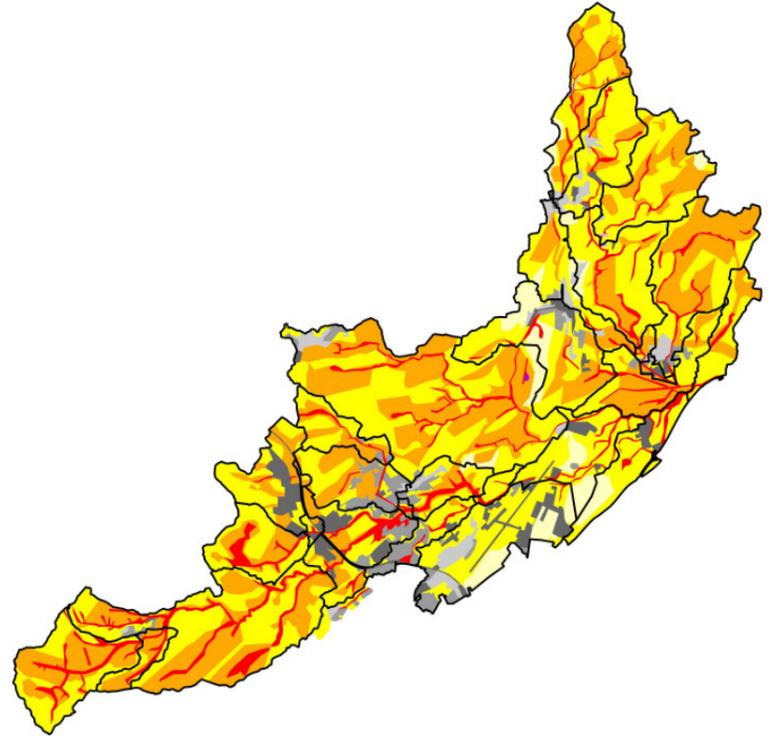
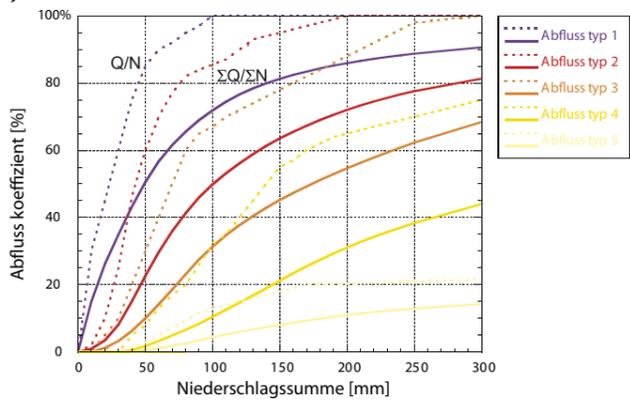
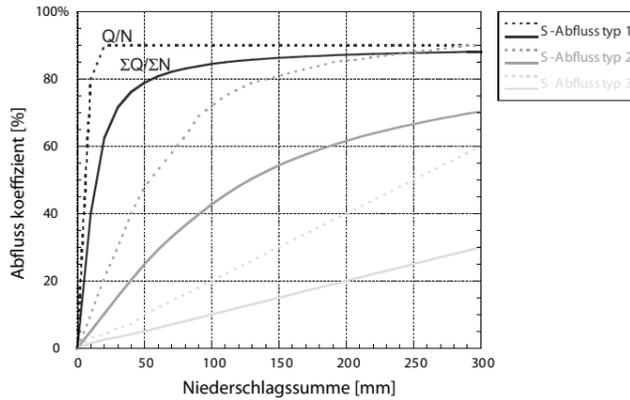
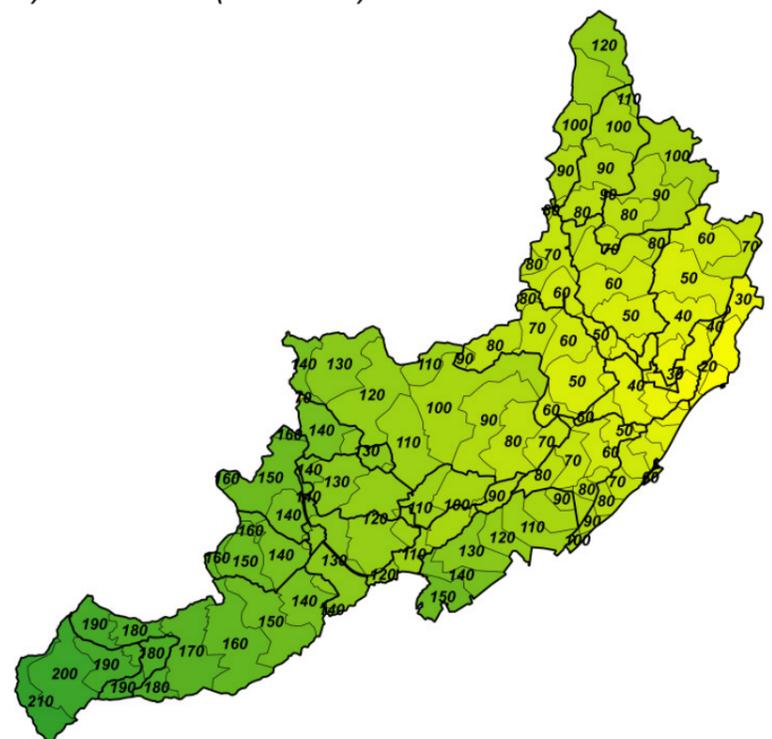
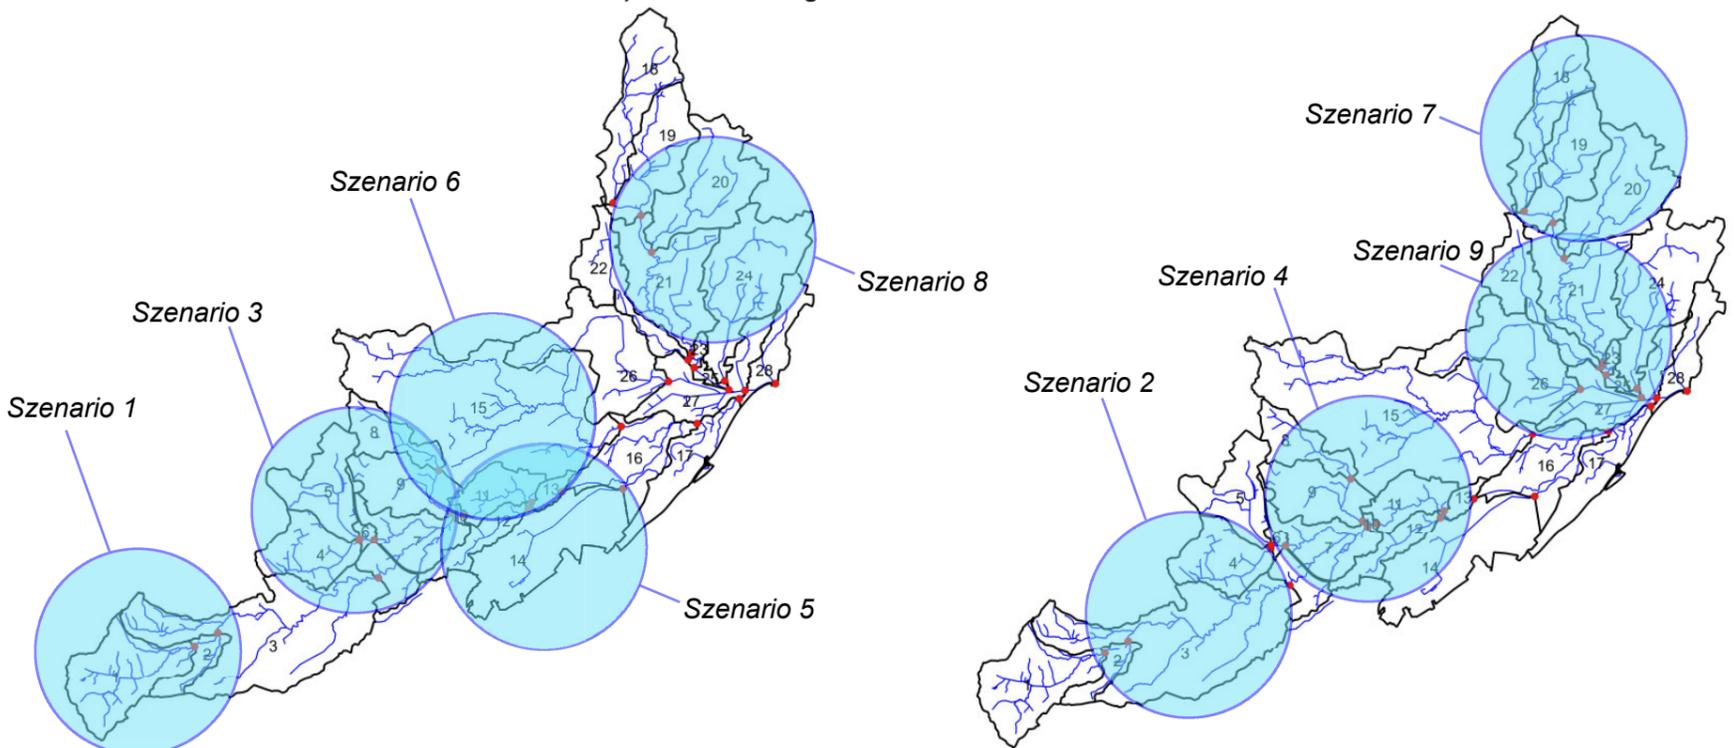
Abb. 6.1: Die Grundlagen des Niederschlag-Abfluss-Modells QAREA:
 a) Die Teileinzugsgebiete mit den Berechnungspunkten, b) die Abflusstypen,
 c) die Abflussreaktionskurven, d) die Fließzeiten in Minuten (Isochronen),
 e) die Niederschlagszonen.

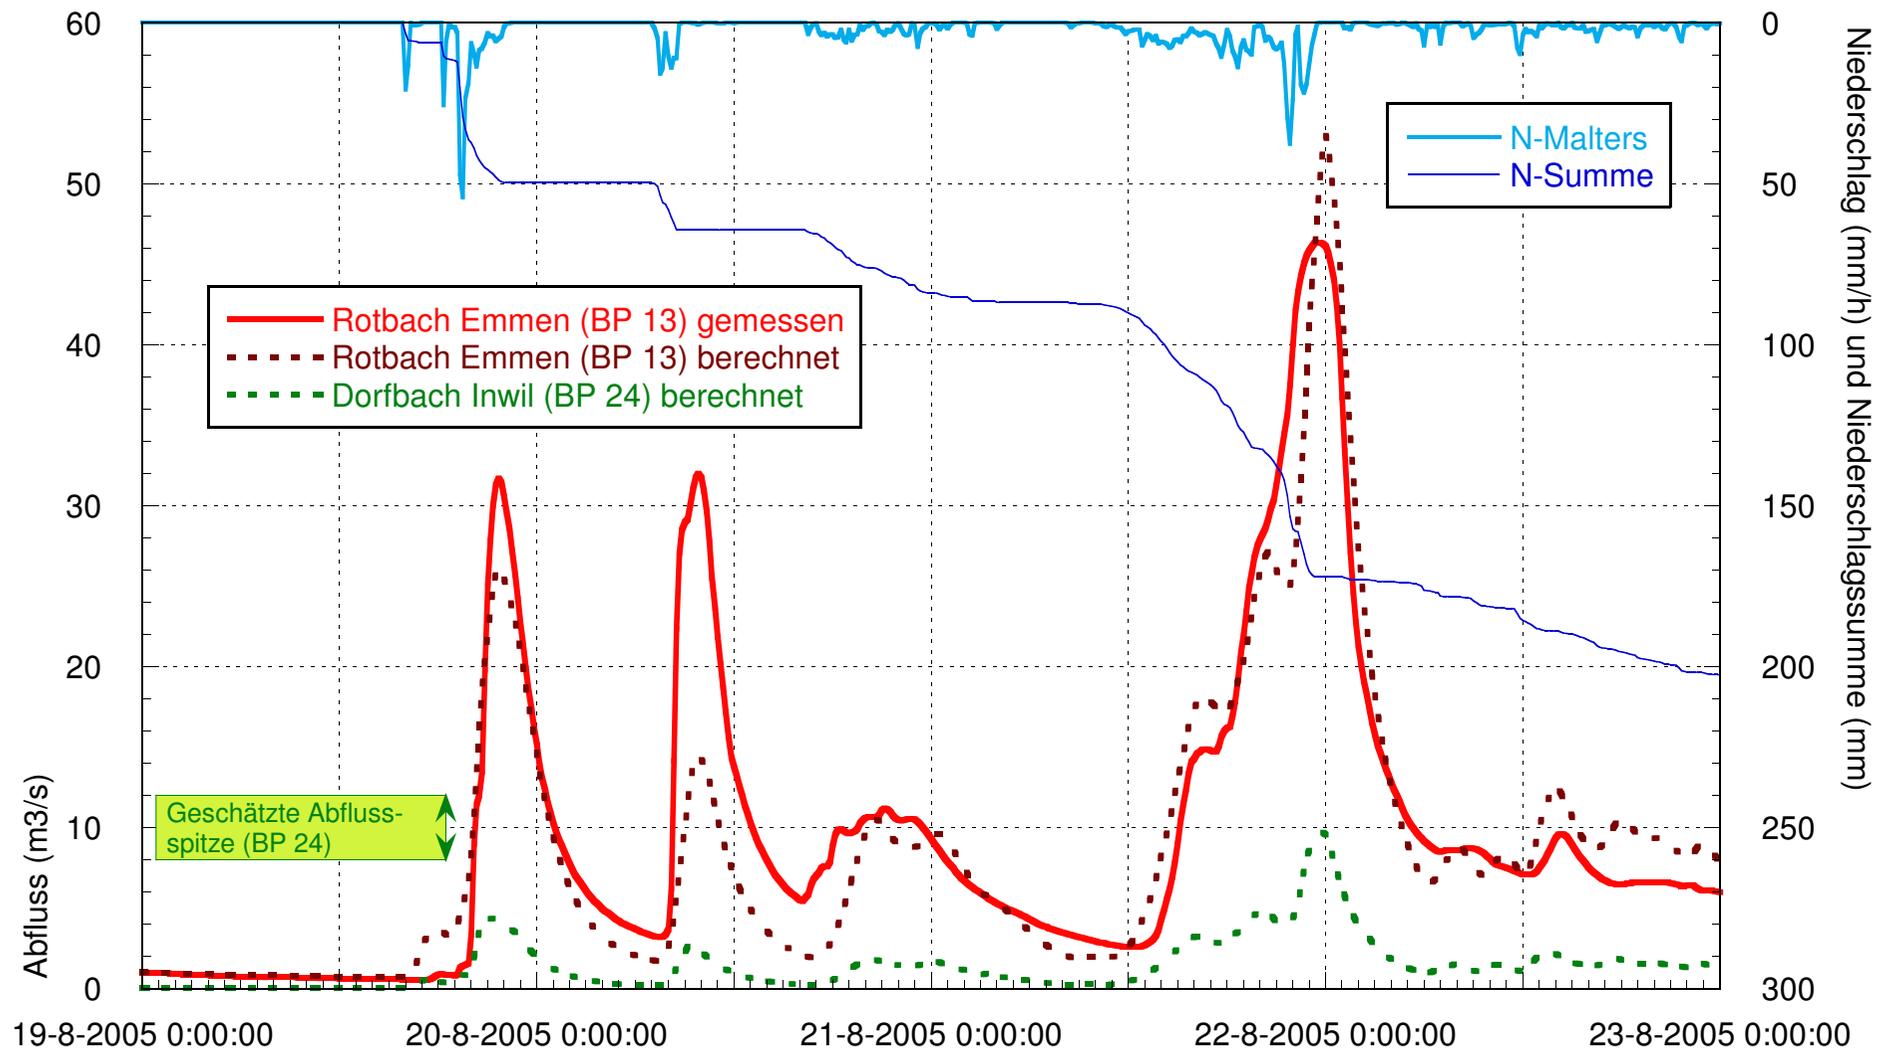
Abb. 6.2: Der Niederschlagsverlauf der Station Malters und die am Pegel Rotbach in Emmen gemessene Abflussganglinie des Hochwassers vom 21.8.2005. Die gepunkteten Linie zeigen die Berechnung mit dem Modell QArea. Zudem ist die Abflussschätzung beim BP 24 eingetragen.

Die Simulation unterschätzt die Abflussspitze. Der Niederschlagsverlauf von Malters weist im Hauptniederschlag eine Lücke auf, die wahrscheinlich innerhalb des EZG nicht so ausgeprägt war. Ansonsten ist der Verlauf und das Abflussvolumen zufriedenstellend (Abb. 6.4). Insgesamt ergibt das Modell plausible Ergebnisse und kann für die Abflussberechnungen (Kap. 6.5) eingesetzt werden.

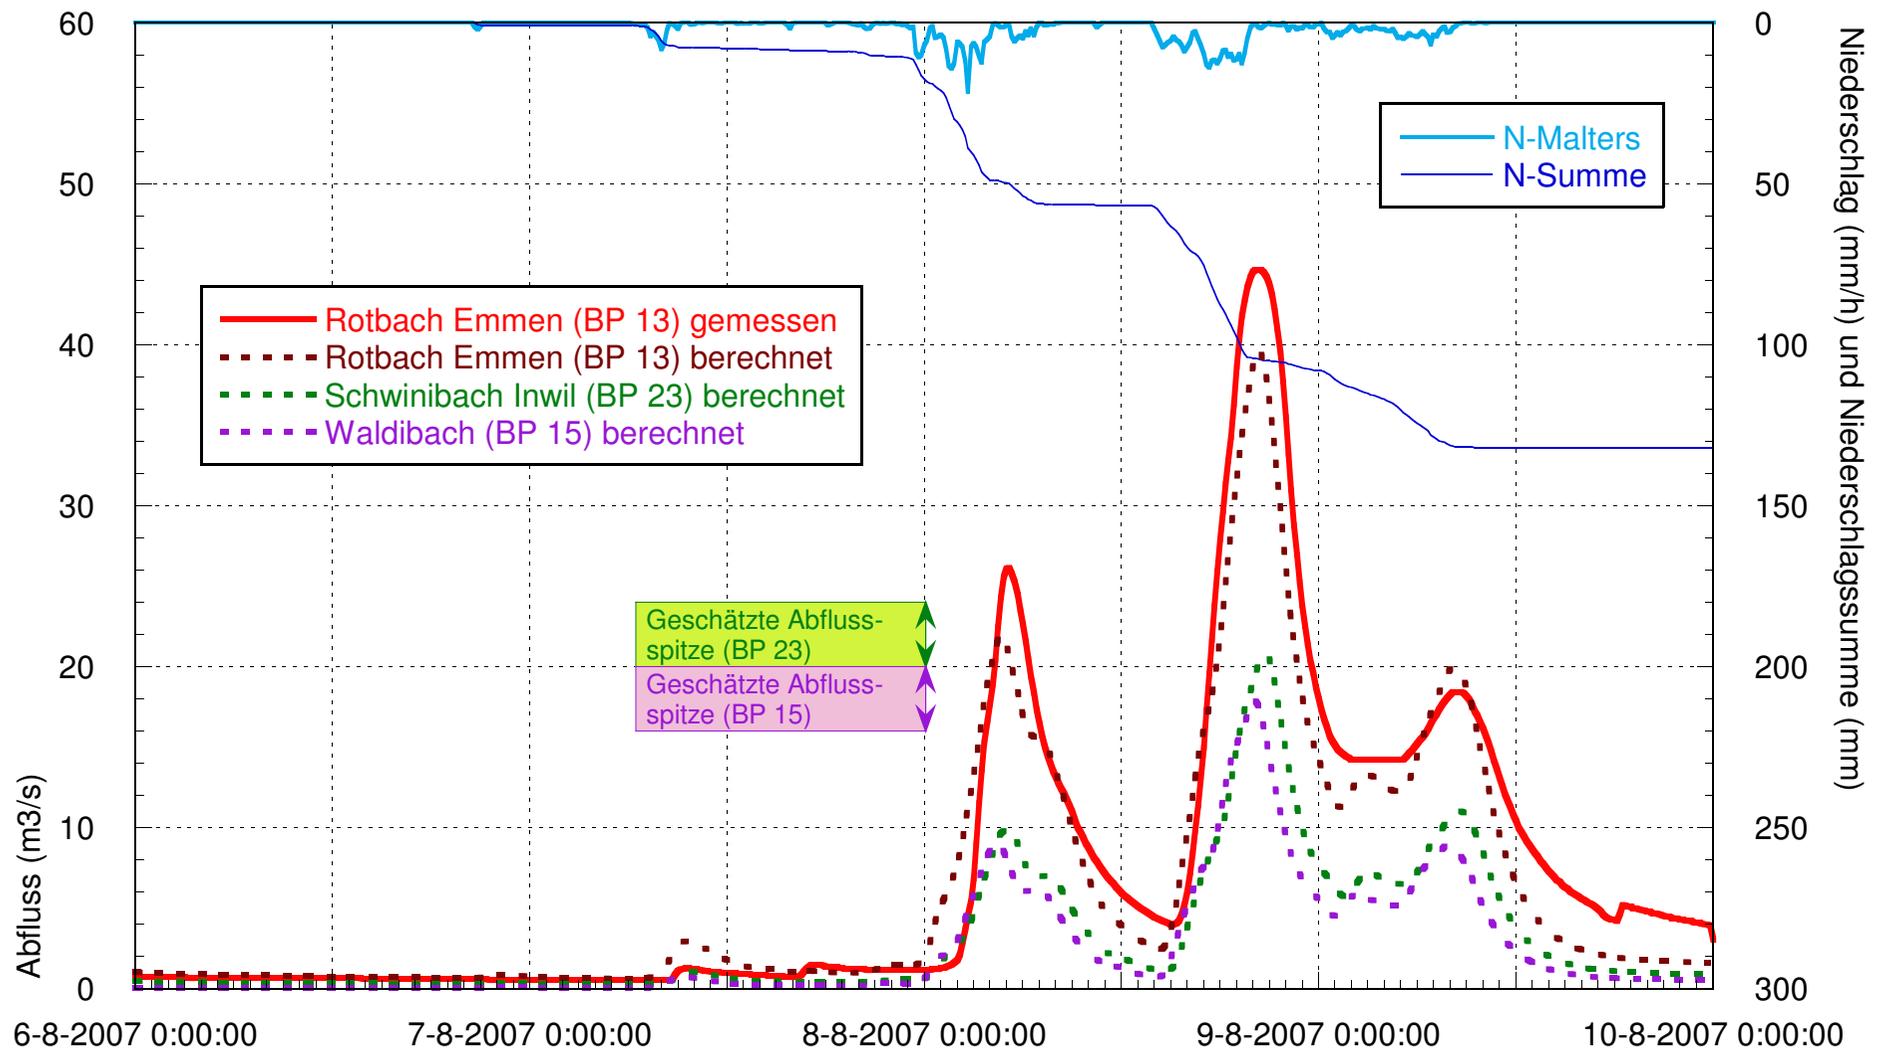
Abb. 6.3: Der Niederschlagsverlauf der Station Malters und die am Pegel Rotbach in Emmen gemessene Abflussganglinie des Hochwassers vom 8.8.2007. Die gepunkteten Linie zeigen die Berechnung mit dem Modell QArea. Zudem sind die Abflussschätzungen an den BP 15 und 23 eingetragen.
