Hydrologische Grundlagen für die Erneuerung der Gefahrenkarte am Rotbach und Seitenbäche in Emmen

Auftraggeber:
Verkehr und Infrastruktur des Kt. Luzern (vif)
Abteilung Naturgefahren

Bericht: 19/256

Reinach, Juli 2019

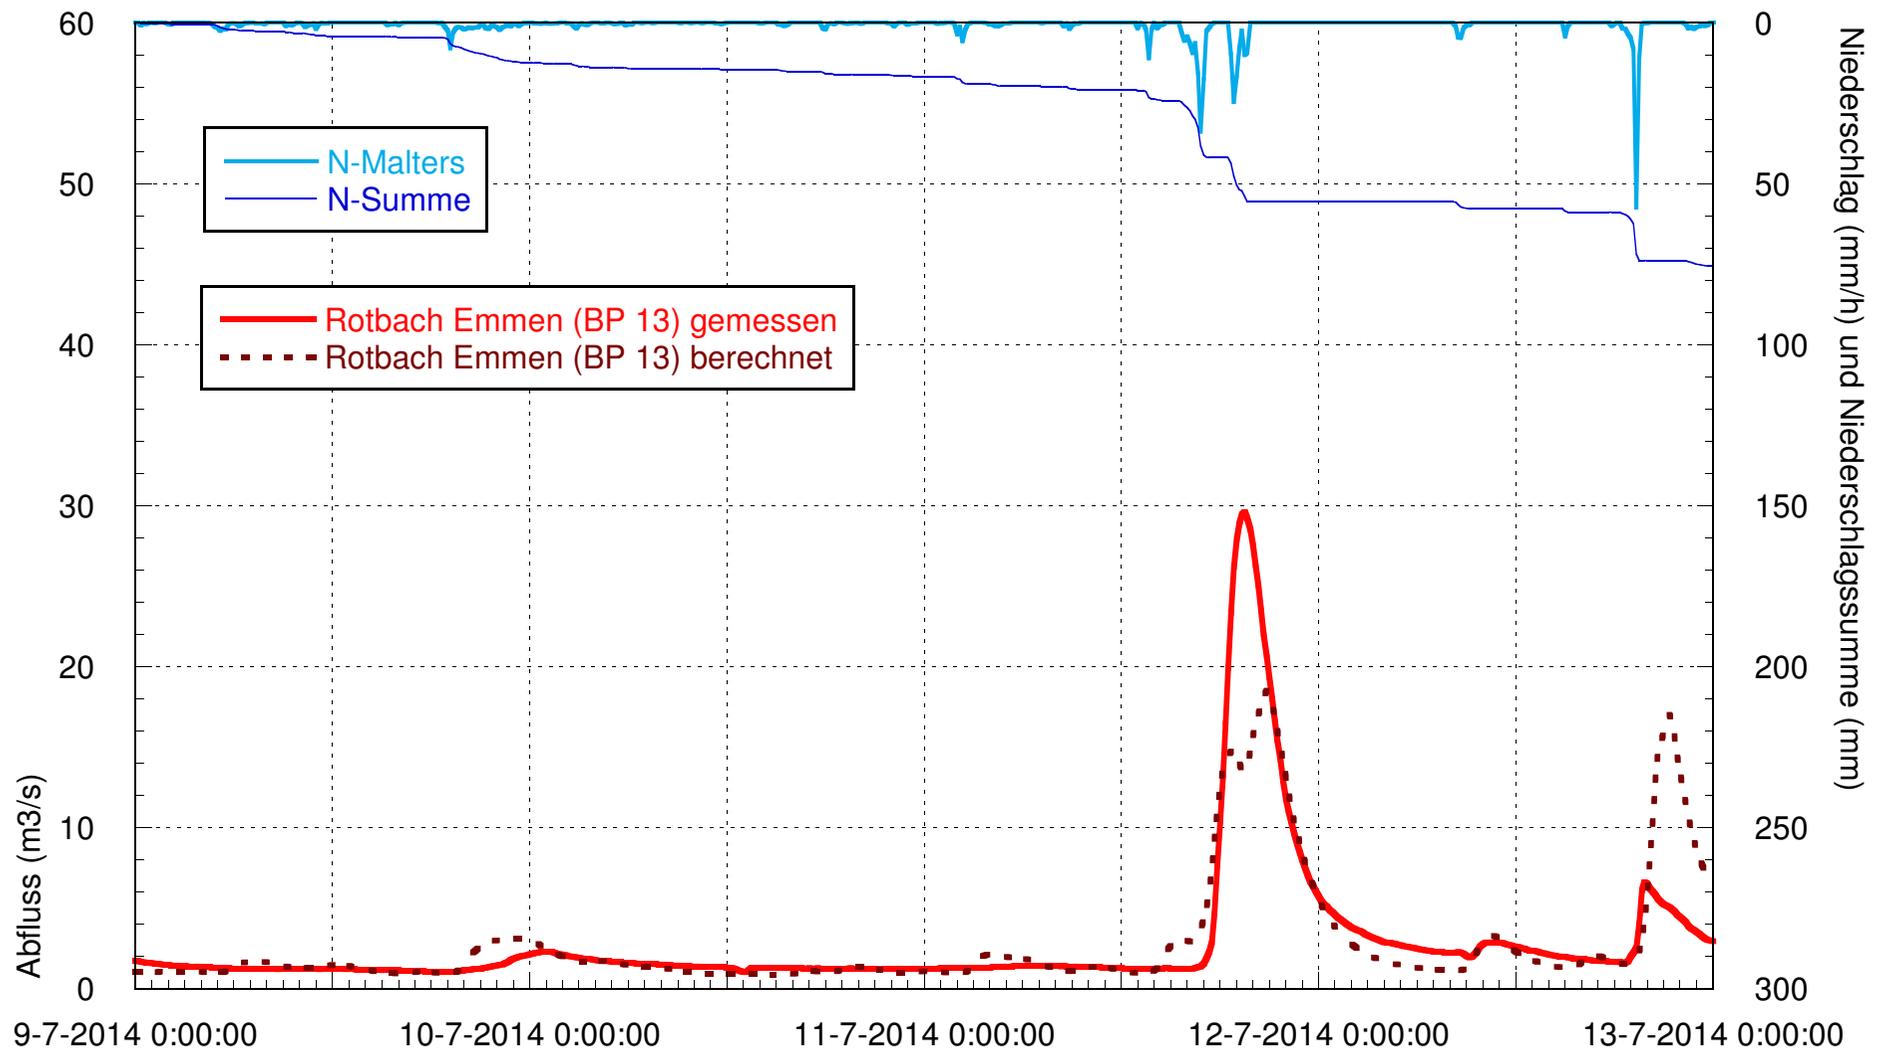
Abb. 6.4: Der Niederschlagsverlauf der Station Malters und die am Pegel Rotbach in Emmen gemessene Abflussganglinie des Hochwassers vom 11.7.2014. Die gepunkteten Linie zeigen die Berechnung mit dem Modell QArea.

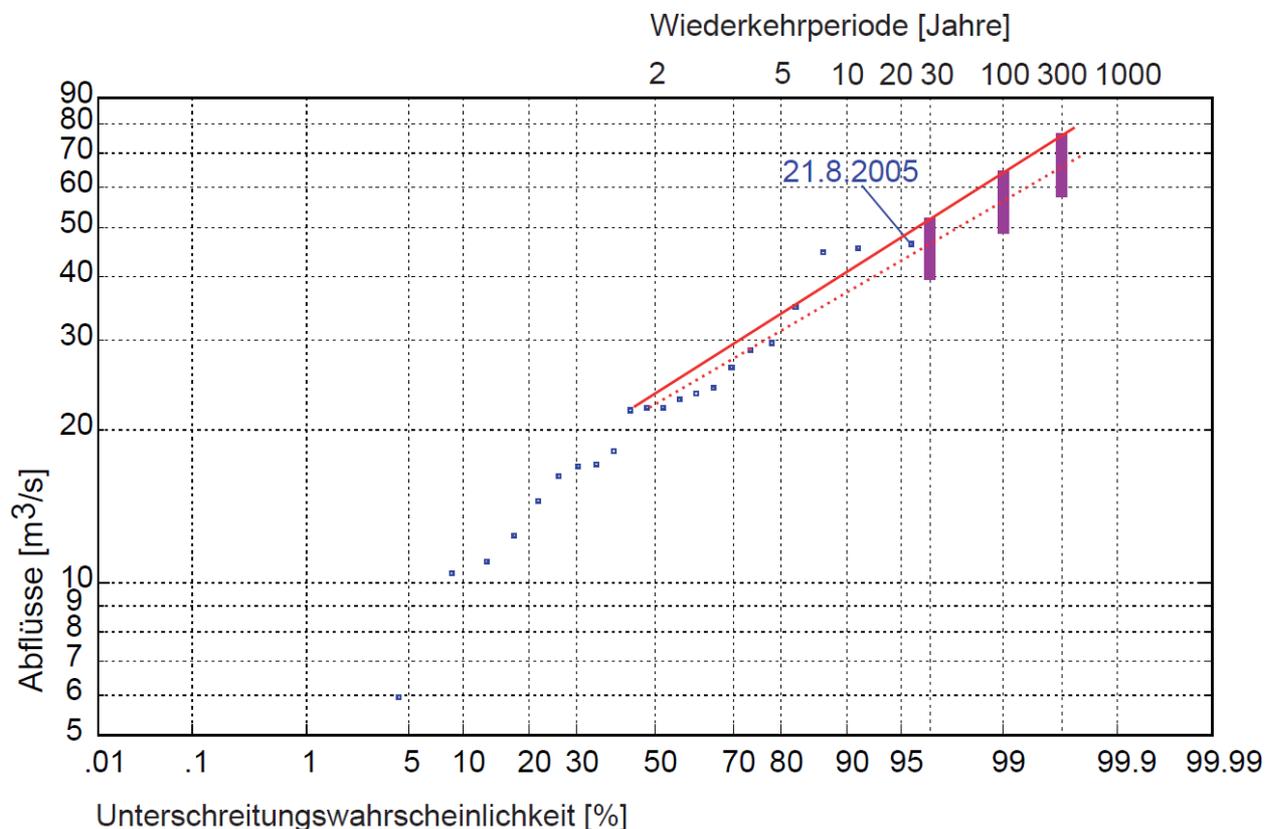
Abb. 7.1: Frequenzdiagramm des Rotbachs in Emmen beim BP 13 (27.2 km²). Eingetragen sind die Jahresmaxima des Pegels Emmen, Neuhüsern (1997 - 2018) (blau). Die Resultate der Berechnungen für die Modellregen sind violett dargestellt. Die rote resp. rot gepunkteten Linien markieren die vorgeschlagenen Hochwasserabflüsse bestimmter Jährlichkeit.

Am Rotbach liegen Abflussmessungen vor. Die Jahresmaxima seit 1997 (Kap. 3.1) wurden in einem Frequenzdiagramm (Abb. 7.1) blau eingetragen.

Das grösste Jahreshochwasser innerhalb der Messperiode mit einer Abflussspitze von 46.4 m³/s ereignete sich am 21.8.2005. Die Abflüsse auf Rang 2 (45.5 m³/s, 5.7.1997) und Rang 3 (44.6 m³/s, 8.8.2007) waren nur geringfügig kleiner. Diese Hochwasser waren am Rotbach gross, aber nicht extrem. Abflüsse in dieser Grössenordnung wurden in der Vergangenheit gemäss historischer Erkundung mehrere Male erreicht; der Rotbach brach wiederholt aus. Daher deckt sich die aufgrund der Messperiode festgelegte Wiederkehrperiode des Hochwassers vom 21.8.2005 von 23 Jahren mit den Beobachtungen der historischen Hochwasser.

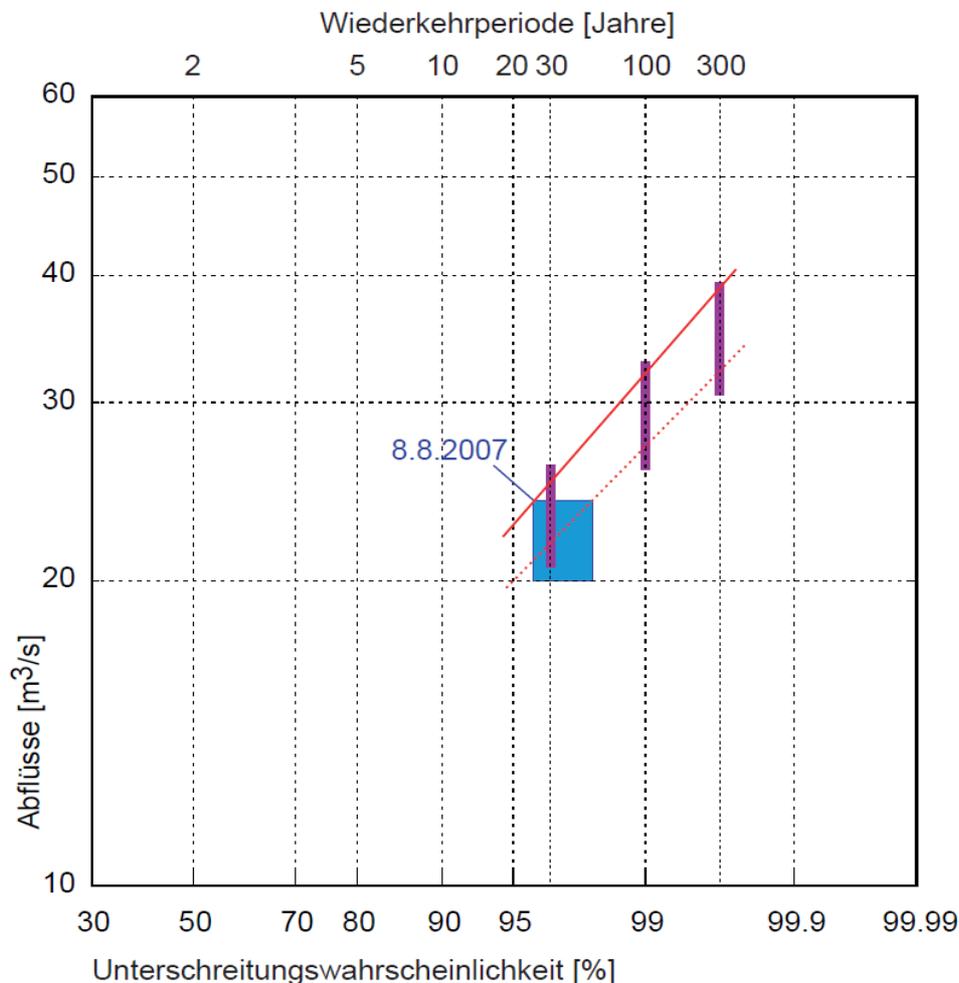
Abb. 7.2: Frequenzdiagramm des Schwinibachs in Inwil beim BP 23 (16.1 km^2). Eingetragen ist das abgeschätzte Hochwasser vom 8.8.2007 (blau). Die Resultate der Berechnungen mit Modellregen sind violett dargestellt. Die rote resp. rot gepunkteten Linien markieren die vorgeschlagenen Hochwasserabflüsse bestimmter Jährlichkeit.

Am Schwinibach war das Hochwasser vom 8.8.2007 mit einer Abflussspitze von 20 - 24 m^3/s das grösste der vergangenen 25 - 50 Jahre (Abb. 7.2). Die Berechnungen mit den Modellregen erweitern die Erkenntnisse aus den historischen Hochwassern und sind in Abbildung 7.2 violett dargestellt. Für das HQ_{30} liegen diese wenig höher als die Einordnung des Hochwassers vom 8.8.2007. Die Modellregen ermöglichen die Extrapolation auf das HQ_{100} und HQ_{300} . Die roten Linien markieren den Unsicherheitsbereich für die vorgeschlagenen Hochwasserabflüsse bestimmter Jährlichkeit. Ein HQ_{100} liegt beim BP 23 demnach im Bereich von 27 – 32 m^3/s .

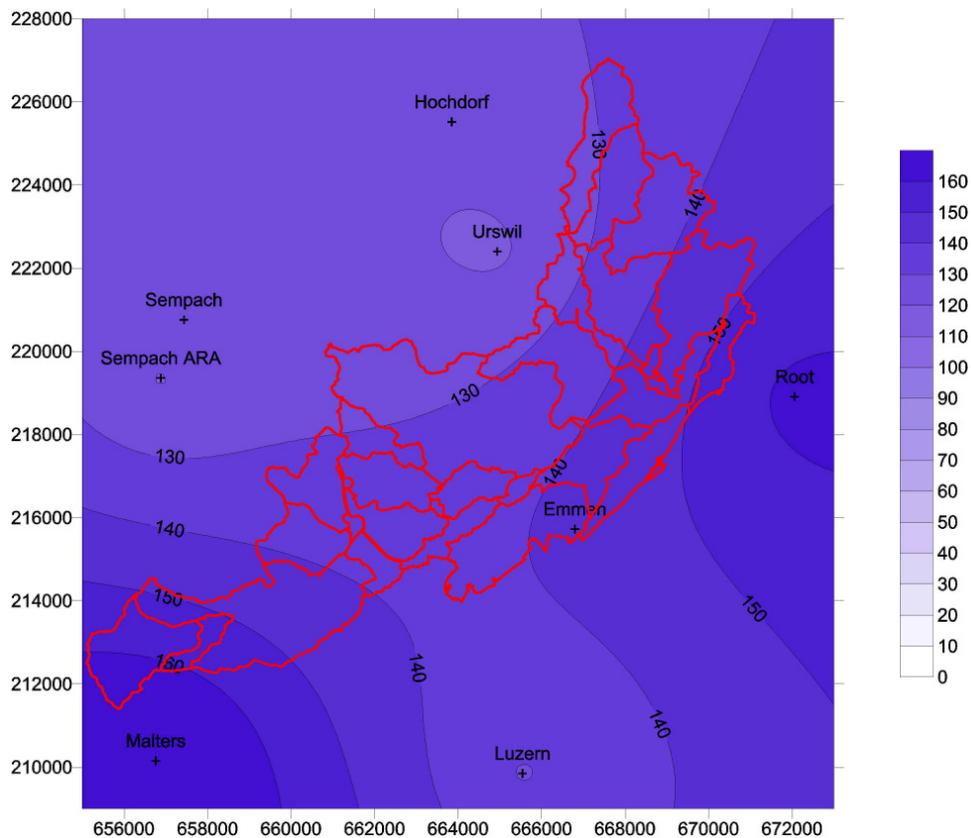
Anhang 2.2: Verteilung der Niederschlagssummen am 19. - 21.8.2005 aufgrund der Bodenstationen. Die verwendeten Niederschlagsstationen sind im Anhang 2.1 aufgelistet.

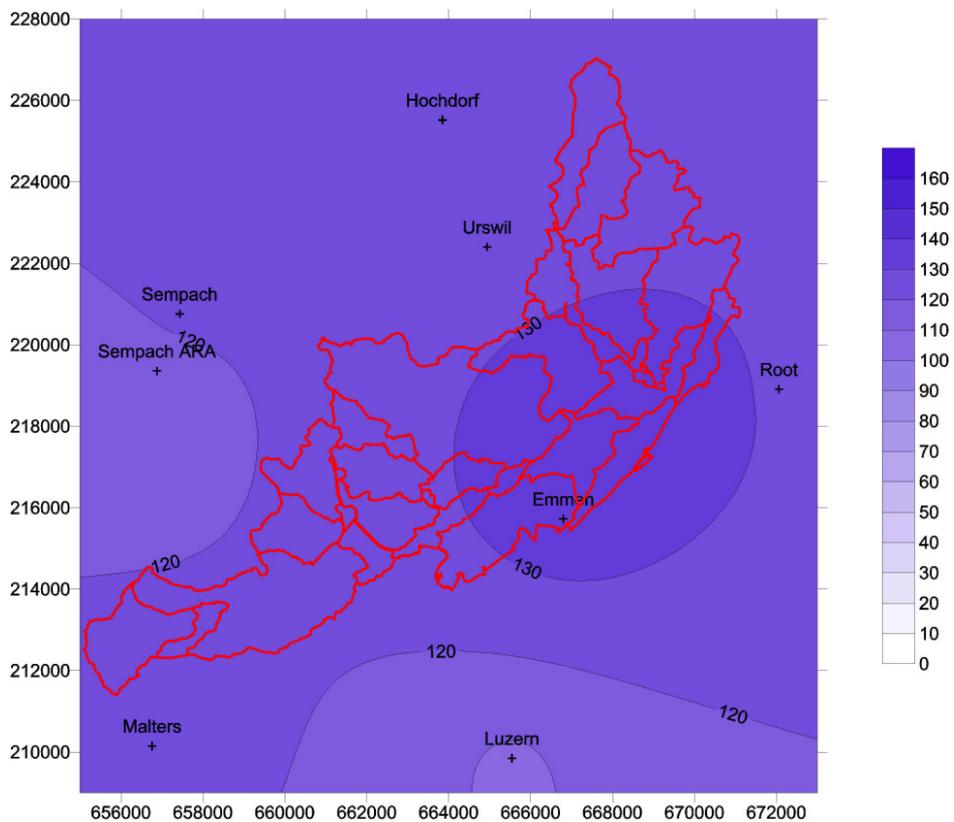
Anhang 2.3: Verteilung der Niederschlagssummen am 6. - 8.8.2007 aufgrund der Bodenstationen. Die verwendeten Niederschlagsstationen sind im Anhang 2.1 aufgelistet.

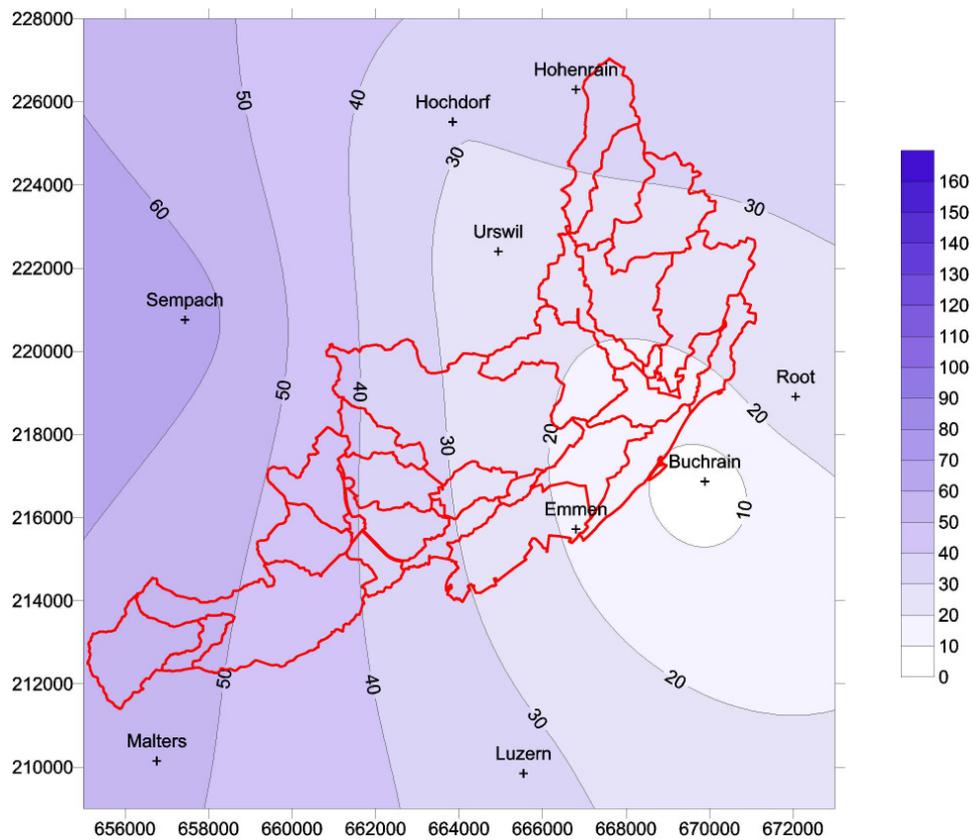
Anhang 2.4: Verteilung der Niederschlagssummen am 9. - 11.7.2014 aufgrund der Bodenstationen. Die verwendeten Niederschlagsstationen sind im Anhang 2.1 aufgelistet.

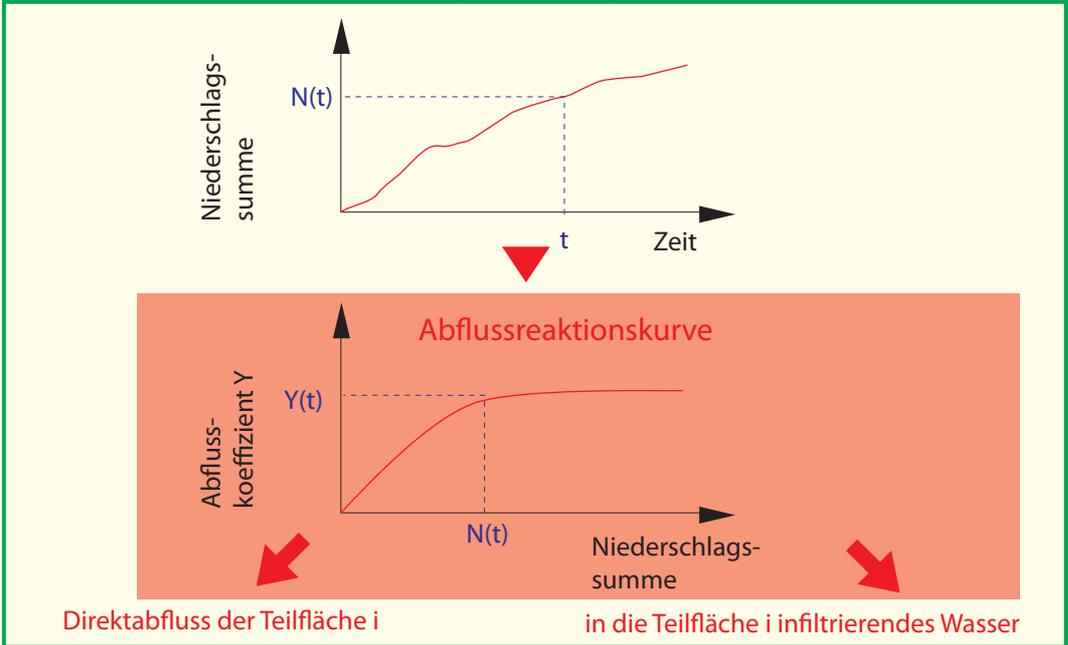
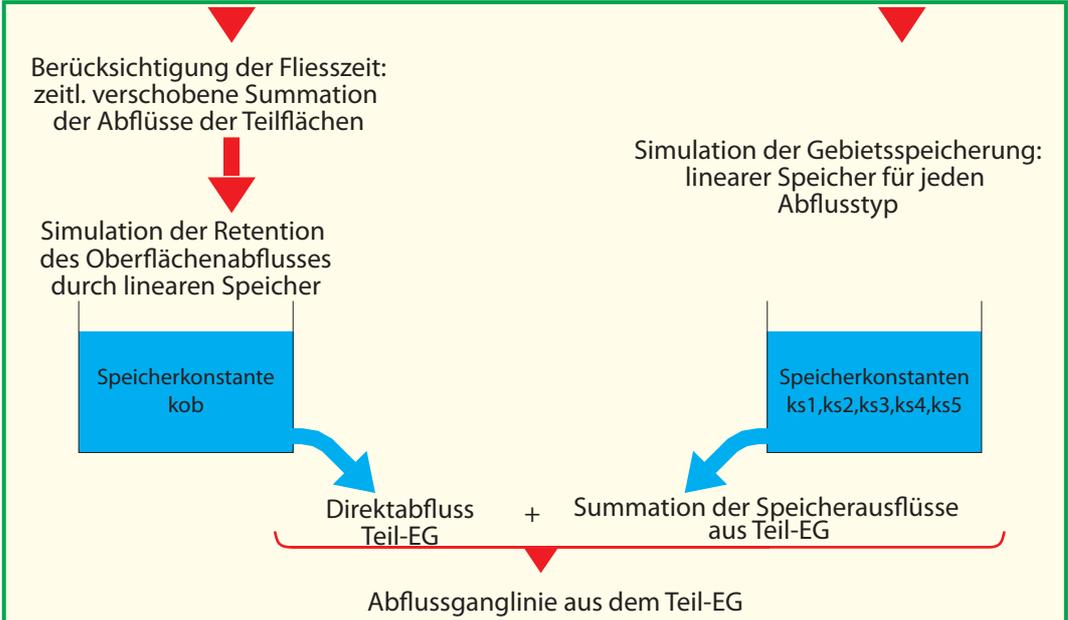
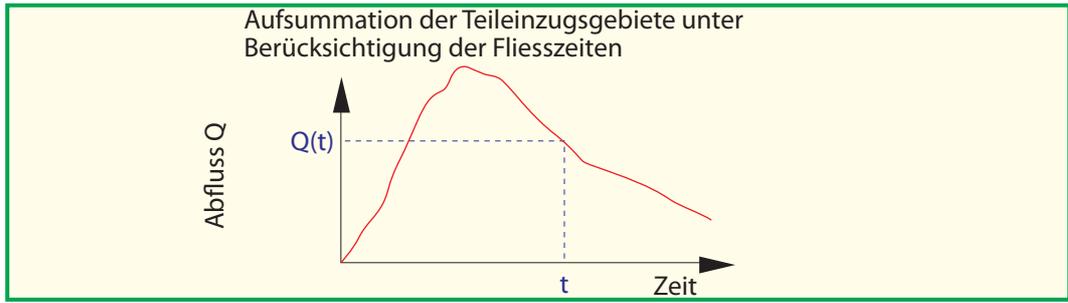
Anhang 3: Schematischer Aufbau des Niederschlags-Abfluss-Modells QArea. Zentrales Element ist die Abflussreaktionskurve, die für jede Teilfläche die Beziehung zwischen Niederschlagssumme und Abflusskoeffizient beschreibt.

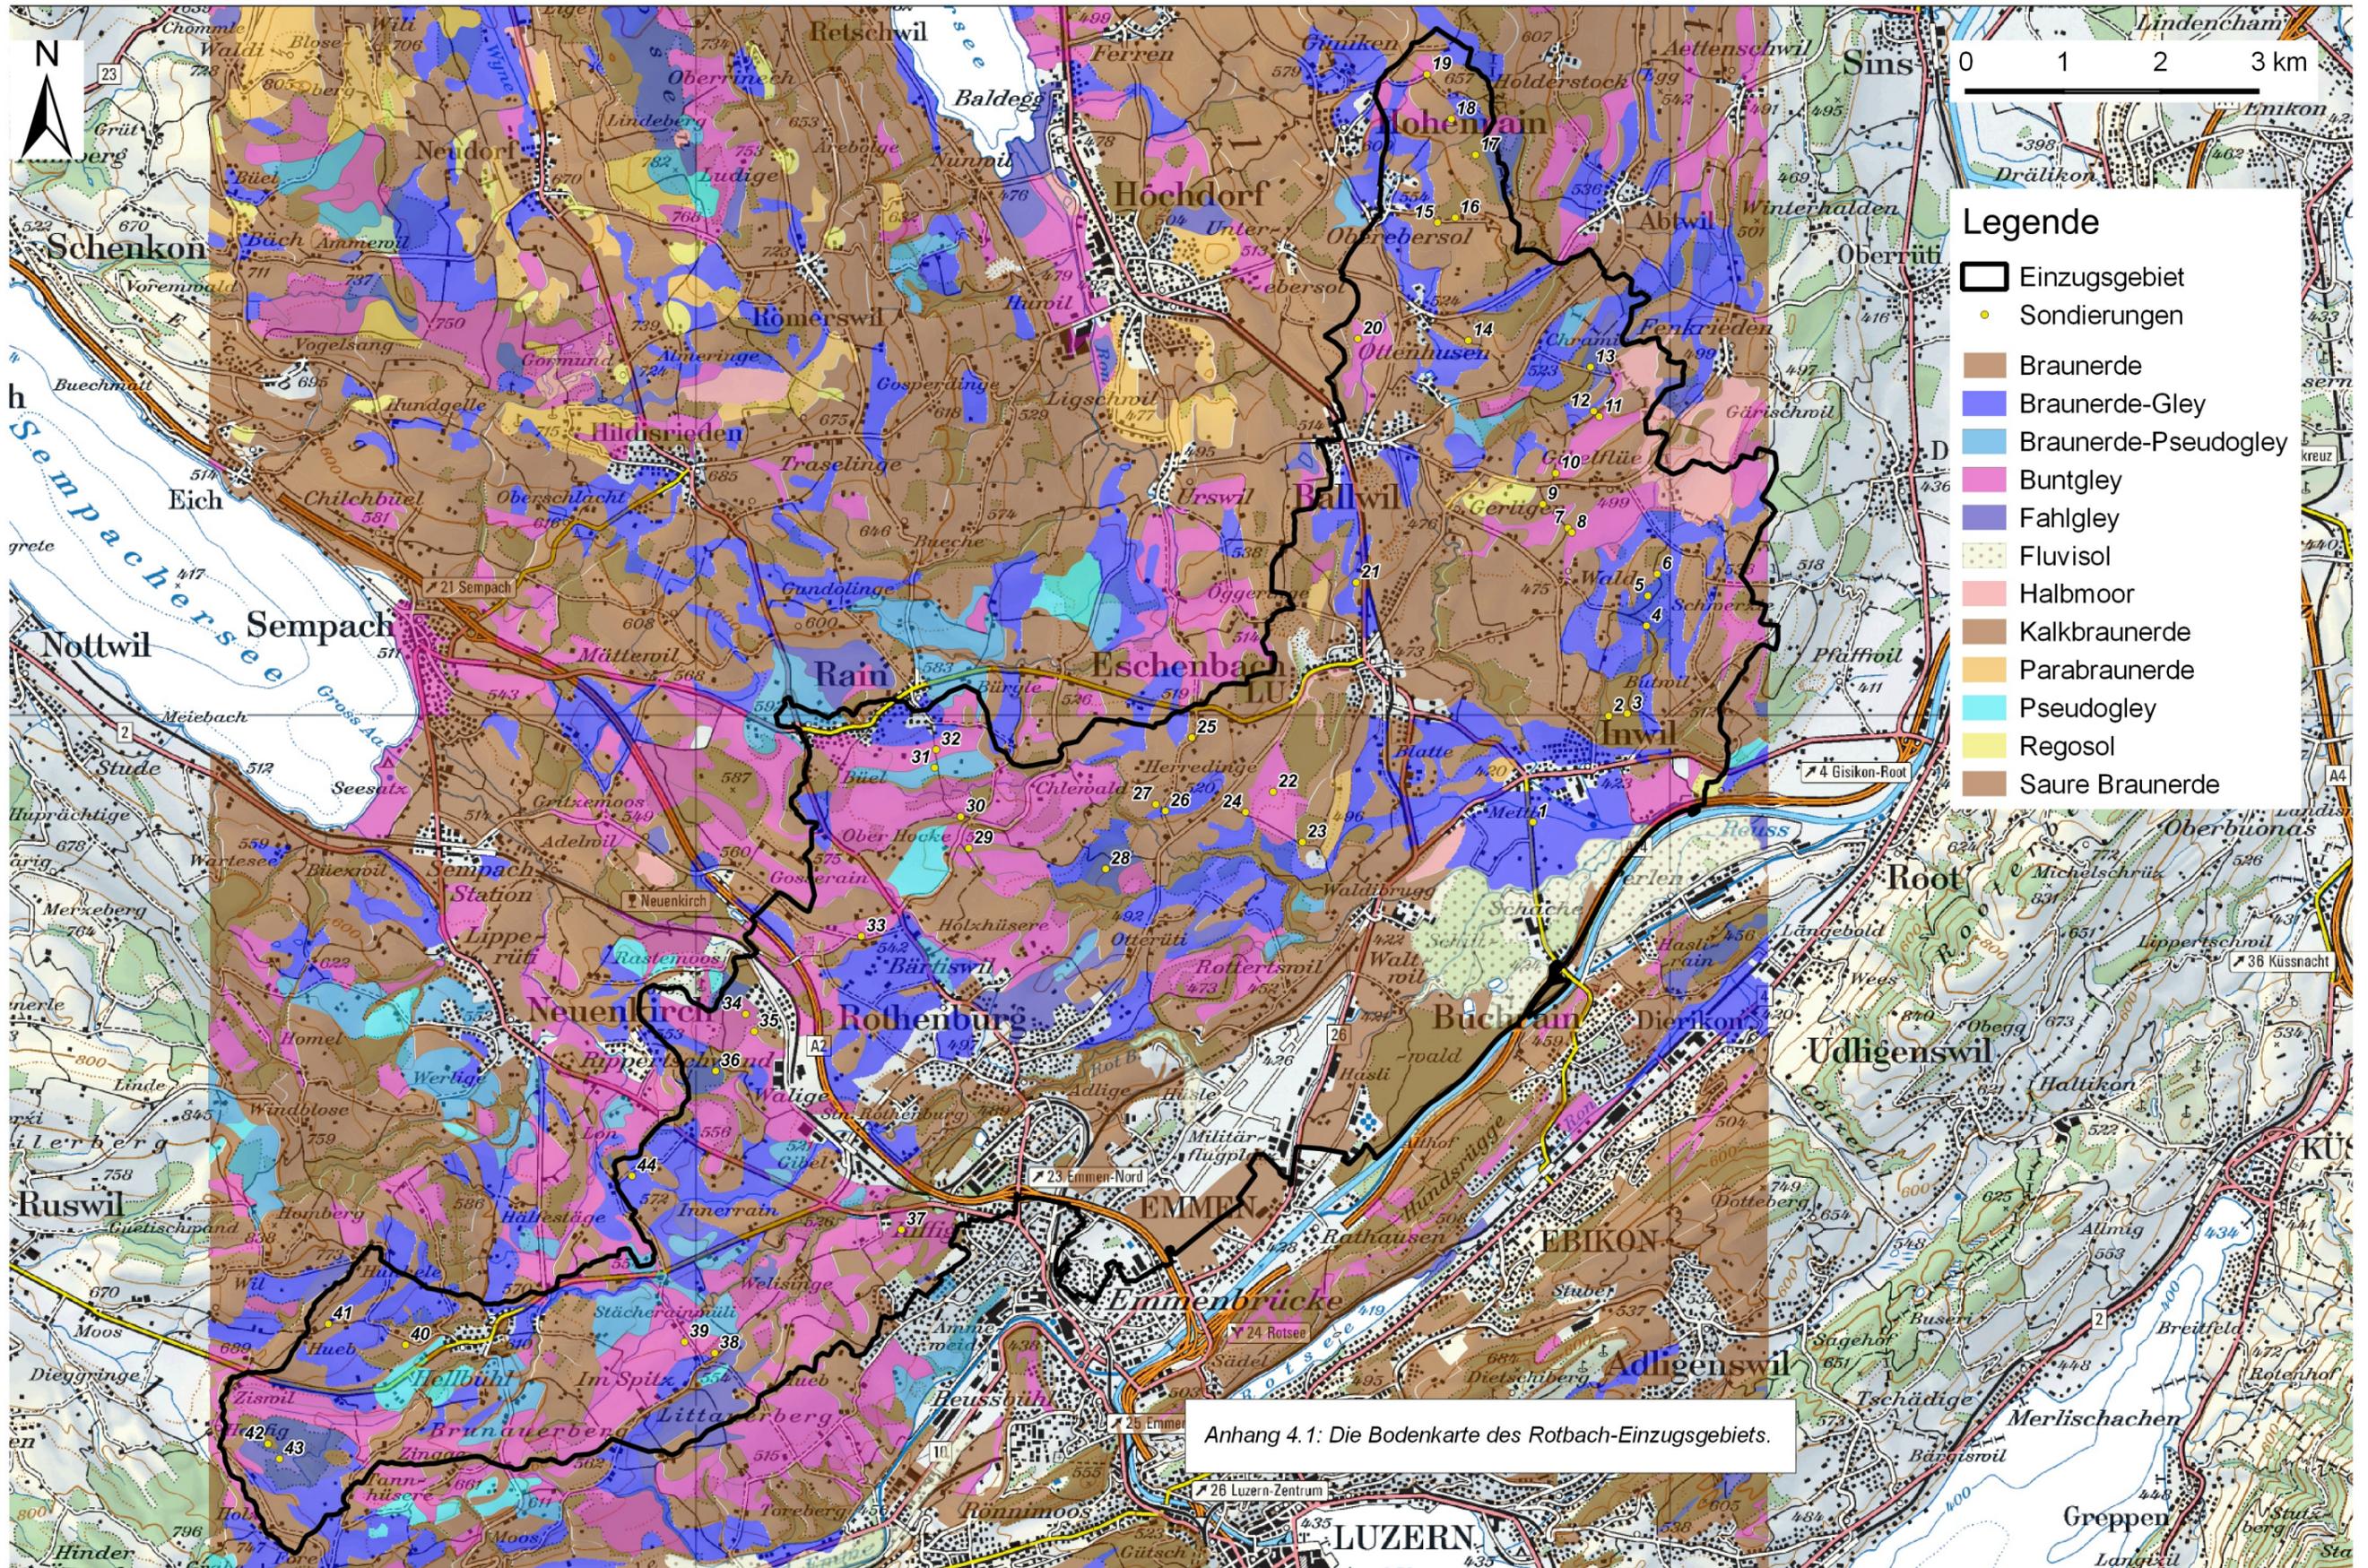
Anhang 4.1: Die Bodenkarte des Rotbach-Einzugsgebiets.

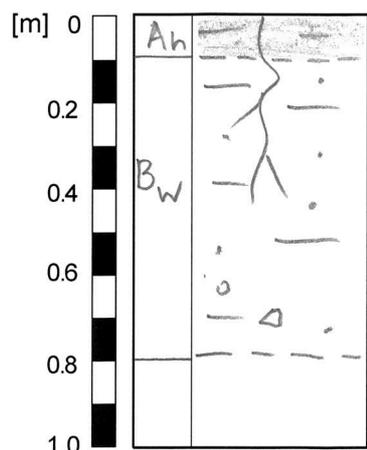
R24

Ort / Situation: Eschenbach / Büttlige, leicht geneigter Hang
 Sondierung: Pürckhauer
 Landnutzung: Mähwiese
 Geologie: Moräne / OSM
 Bodentyp: Braunerde-Gley
 Ah: dunkelbrauner Us
 Bw: brauner Us
 Bgg(r): braunbeiger Us
Infiltrationsvermögen: *normal*
Speichervermögen: *mässig*
Prozesse: *SOF2*

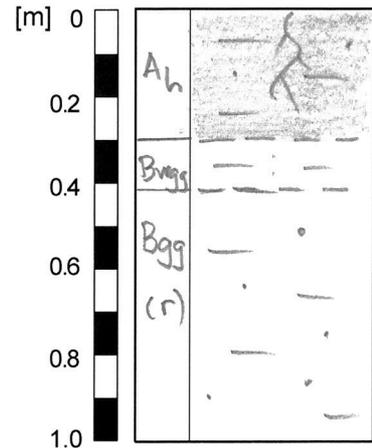
R25

Ort / Situation: Eschenbach / Eihörnli, Hang
 Sondierung: Pürckhauer
 Landnutzung: Mähwiese
 Geologie: Moräne
 Bodentyp: Braunerde, pseudovergleyt
 Ah: dunkelbrauner Us
 Bw: braunbeiger Us
 Bg: beiger Us
Infiltrationsvermögen: *normal*
Speichervermögen: *gross*
Prozesse: *SOF3*

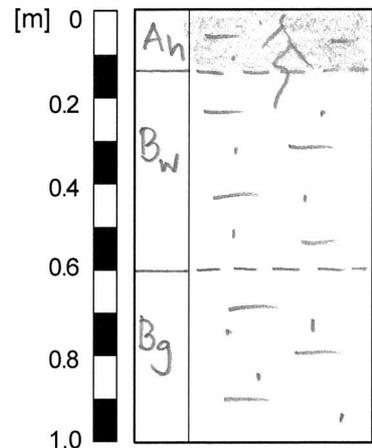
R26

Ort / Situation: Eschenbach / Heredinge, Terrasse
 Sondierung: Pürckhauer
 Landnutzung: Mähwiese
 Geologie: OSM
 Bodentyp: Braunerde - Gley
 Ah: brauner Us
 Bw: beiger Us
 Bgg/r: beige-grauer Us
Infiltrationsvermögen: *normal*
Speichervermögen: *mässig - gross*
Prozesse: *SOF2 - 3*

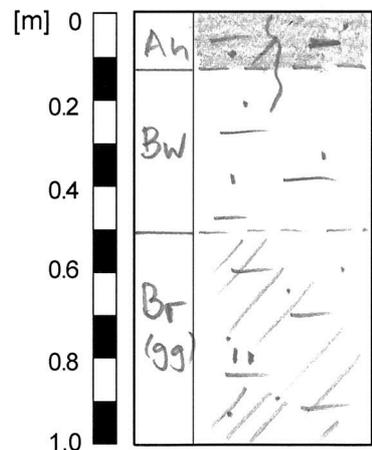
R27

Ort / Situation: Eschenbach / Heredinge, Hang
 Sondierung: Pürckhauer
 Landnutzung: Mähwiese
 Geologie: OSM
 Bodentyp: Braunerde, pseudovergleyt
 Ah: dunkelbrauner Us
 Bw: brauner Us
 Bg: beiger Us
Infiltrationsvermögen: *normal*
Speichervermögen: *gross*
Prozesse: *SOF3*
