## Herleitung seltener Hochwasserabflüsse entlang der Kleinen Emme und Bereitstellung hydrologischer Grundlagen für eine Geschiebestudie

**Auftraggeber:**  
Verkehr und Infrastruktur des Kt. Luzern (vif)  
Abteilung Naturgefahren

Bericht: 16/220

Reinach, Juli 2017

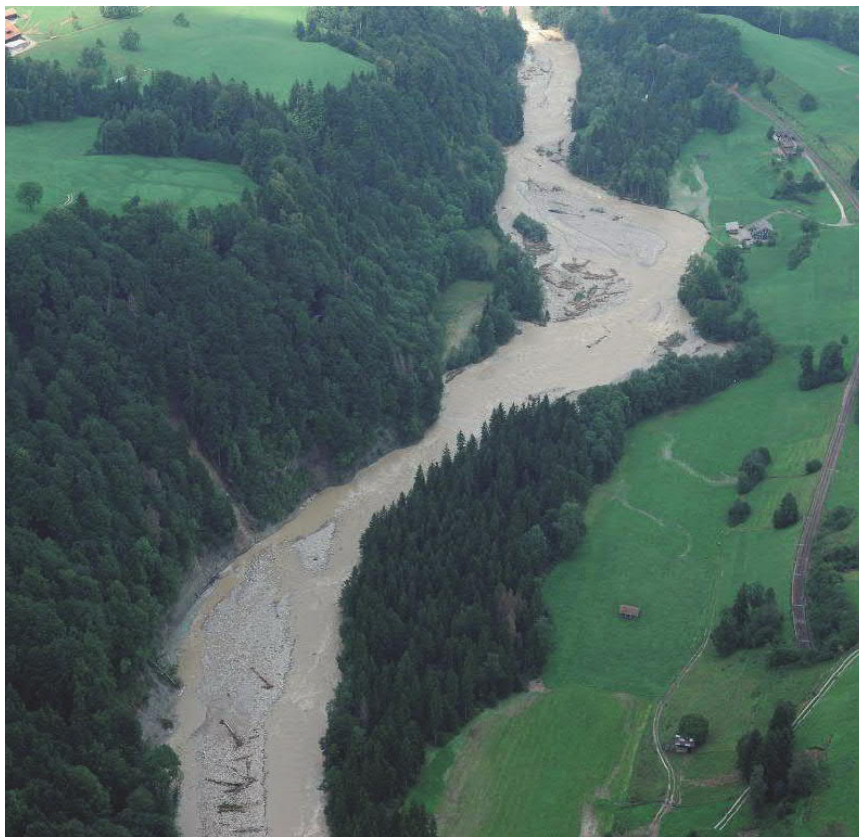
*Ufererosion der Kleinen Emme im Emmenmätteli unterhalb Entlebuch am 23.8.2005.  
(Foto: Kanton Luzern, 2005)*

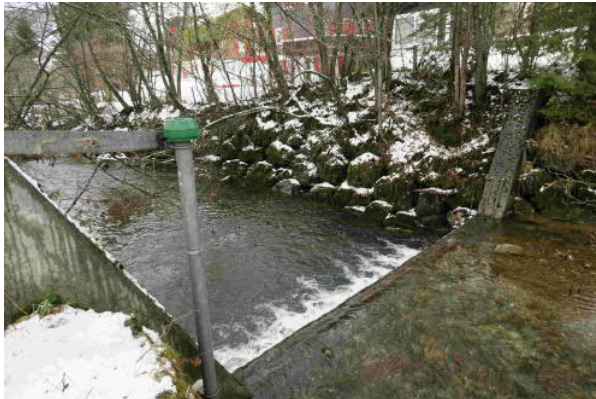
Abb. 3.1:  
Pegel Waldemme - Sörenberg am 10.11.2016 in  
Fließrichtung.

Seit Dezember 1994 betreibt der Kt. LU den Pegel in Sörenberg. Er liegt unmittelbar oberhalb eines Querwerks mit einem Absturz von ca. 1.4 m Höhe (Abb. 3.1). Obwohl die geometrischen Verhältnisse stabil sind, wurde die PQ-Beziehung seit 1999 jährlich angepasst. In Abbildung 3.2 sind neben der seit 2015 gültigen auch noch zwei ältere Relationen beispielhaft aufgeführt. Die Eichmessungen reichen bis zu einem Hochwasserabfluss von  $7 \text{ m}^3/\text{s}$ . Oberhalb dieses Bereichs wurden die PQ-Beziehungen jeweils linear extrapoliert. Die mit HEC-RAS mit verschiedenen Überfallbeiwerten gerechneten PQ-Beziehungen<sup>2</sup> liegen ebenfalls im Bereich der Eichmessungen, ergeben aber bei hohen Pegelständen grössere Abflüsse (Abb. 3.2). Die Berechnung mit einem Überfallbeiwert von  $m\ddot{u} = 0.59$  liegt dabei etwa in der „Mitte“ des Streubereichs der Eichmessungen. Bei Pegelständen  $> 1.4 \text{ m}$  Höhe wird der Absturz eingestaut. Deshalb wurden ab dieser Höhe zusätzliche Berechnungen des "unvollkommenen Überfalls" mit einer Kombination der Überfallformel nach Weisbach und der Berechnung des Ausflusses unter Wasser nach Toricelli (Dracos, 1990) gemacht.

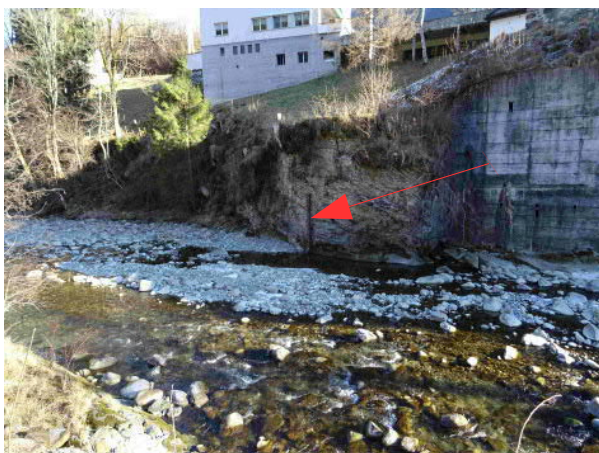
Abb. 3.3: Pegel Waldemme – Flühli am 22.12.2016 in Fliessrichtung (roter Pfeil).

Obwohl fast 100 Jahre nicht mehr „in Betrieb“, ist der an einem Felsen montierte eiserne Pegel in Flühli noch vorhanden (Abb. 3.3). Vom Pegel in Flühli existieren nur Wasserstandsbeobachtungen. Eine PQ-Beziehung wurde damals nicht erstellt. Anhand vom BAFU zur Verfügung gestellter historischer Plangrundlagen wurde mit HEC-RAS und einem  $k_{str}$ -Wert von 20 die Jahreshochwasser 1906 – 1919<sup>3</sup> geschätzt (Tab. 3.3). Drei Mal (1.6.1906, 15.6.1910 und 1.6.1919) wurde ein Pegelhöchststand von 4.00 m beobachtet (Abflussspitze: ca. 90 m<sup>3</sup>/s). Alle Jahreshochwasser ereigneten sich im Sommerhalbjahr.

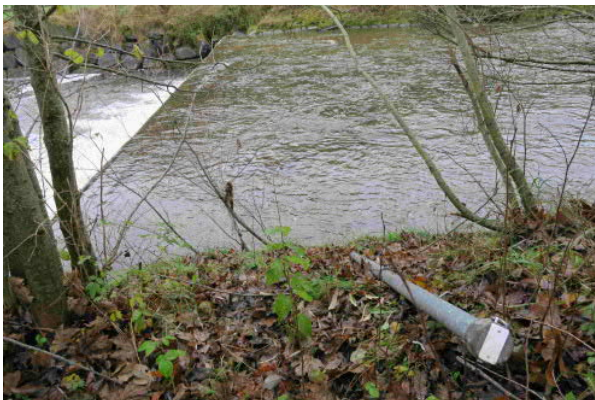
Abb. 3.4: Grenzwertpegel Waldemme – Flühli am 10.11.2016 in Fließrichtung.

1988 - 2004 betrieb das BAFU unterhalb von Flühli an der Waldemme einen Grenzwertpegel oberhalb eines etwa 1.5 m hohen Absturzes. Er wurde in unregelmässigen Abständen abgelesen. Bei der Ablesung handelt es sich immer um einen einzelnen Wert, der dem maximalen Pegelstand der Zeitspanne seit der letzten Ablesung entspricht. Eine genaue zeitliche Zuordnung des maximalen Pegelstands zu einem Datum ist nur dann möglich, wenn weitere Kenntnisse vorliegen.

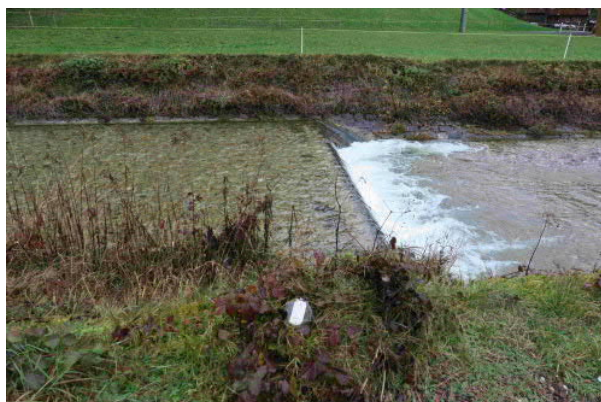
Abb. 3.4:  
Grenzwertpegel Kleine Fontanne – Romoos am  
10.11.2016, Fliessrichtung nach rechts.

1988 - 2004 betrieb das BAFU an der Kleinen Fontanne in Romoos einen Grenzwertpegel oberhalb eines etwa 0.5 m hohen Absturzes. Mit Hilfe zur Verfügung gestellter geometrischer Angaben wurde mit HEC-RAS ( $k_{str}$ -Wert = 35, Überfallbeiwert  $mü = 0.64$ ) die entsprechenden Abflusswerte abgeschätzt. Zwischen dem 21.4.1988 und dem 5.8.2004 fanden 52 Ablesungen statt (Tab. 3.5). Das mit Abstand grösste Hochwasser innerhalb der Messperiode mit einer Abflussspitze von ca. 35 m<sup>3</sup>/s ereignete sich zwischen dem 2.6. und 8.12.1994.

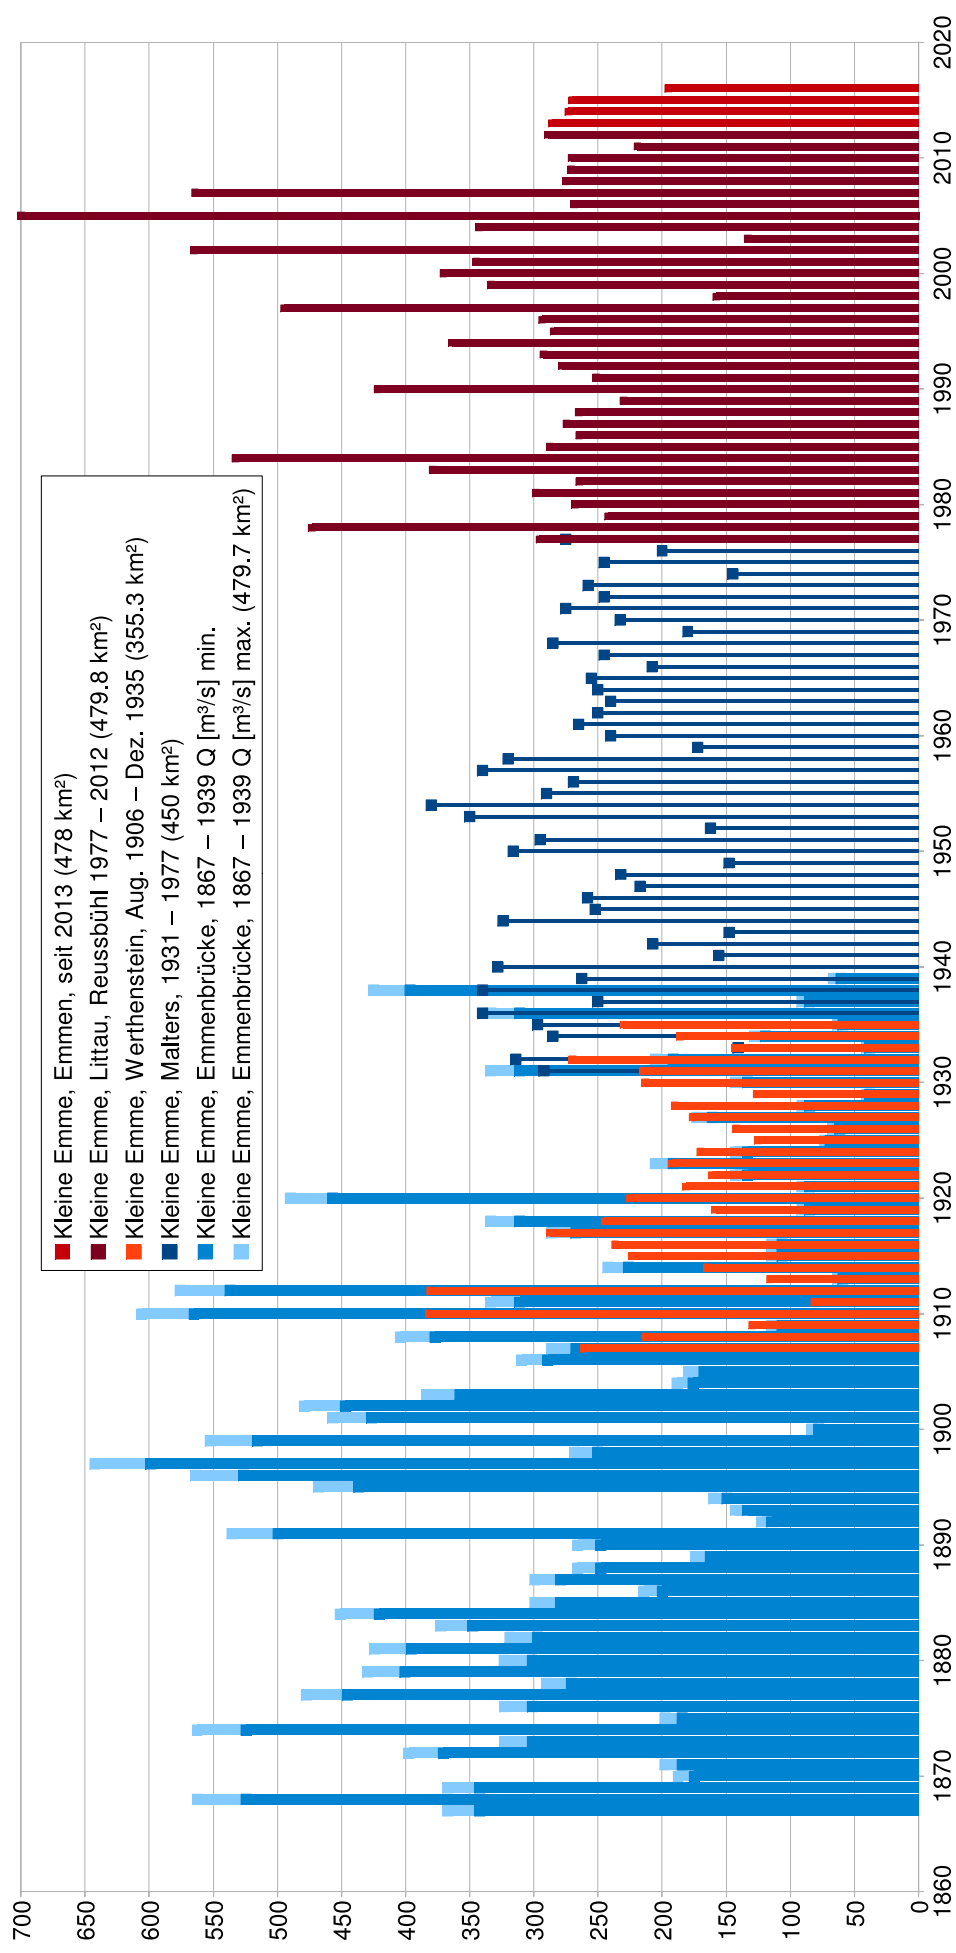
Abb. 3.5: Kombination der Messungen im Unterlauf der Kleinen Emme zu einer 150-jährigen Reihe.

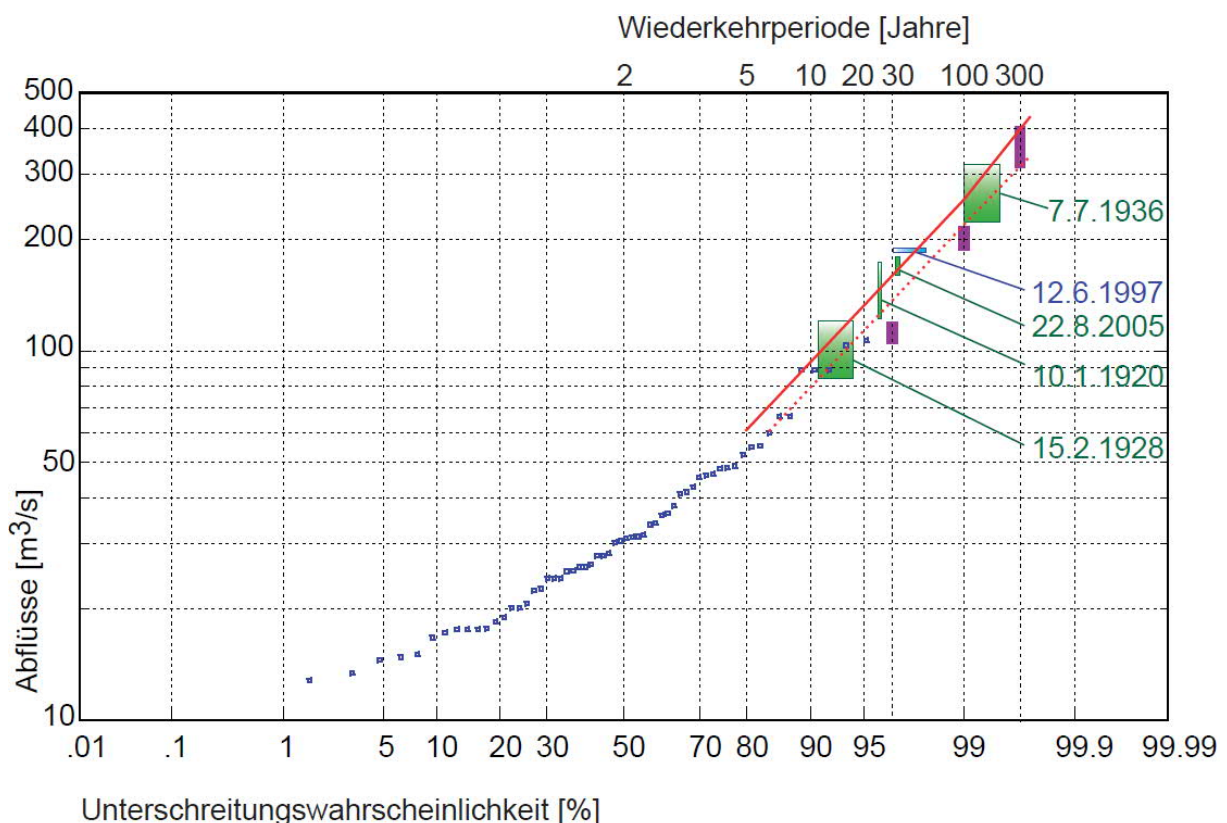
Abb. 6.4: Frequenzdiagramm der Waldemme in Flühli beim BP 5 (89.7 km<sup>2</sup>). Eingetragen sind die zu einer Messreihe zusammengefügte Jahresmaxima des Pegels Flühli (1906 - 1918) und die Maxima des Grenzwertpegels (1988 - 2004) (blau) sowie die abgeschätzten Hochwasser der Jahre 1920, 1928, 1936 und 2005 (grüne Rechtecke). Die Resultate der Berechnungen mit Modellregen sind violett dargestellt. Die rote resp. rot gepunktete Linien markieren die vorgeschlagenen Hochwasserabflüsse bestimmter Jährlichkeit.

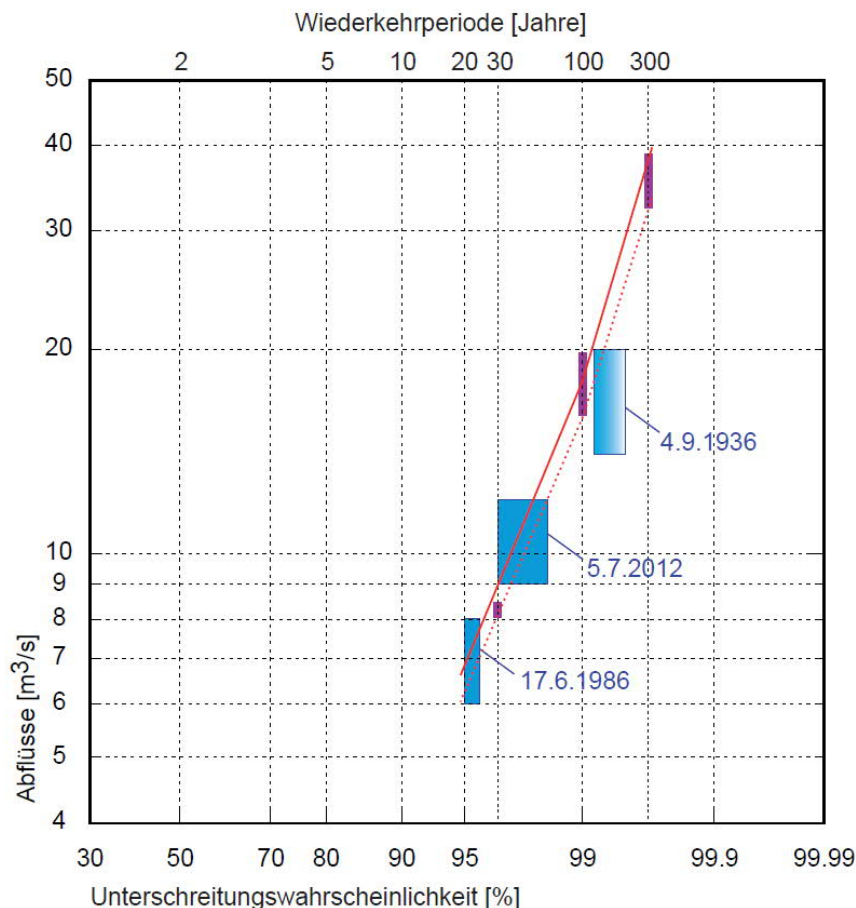
Abb. 6.5: Frequenzdiagramm des Ballebachs in Escholzmatt beim BP 8 (3.7 km<sup>2</sup>). Eingetragen sind die abgeschätzten Hochwasser der Jahre 1936, 1986 und 2012 (blau). Die Resultate der Berechnungen mit Modellregen sind violett dargestellt. Die rote resp. rot gepunkteten Linien markieren die vorgeschlagenen Hochwasserabflüsse bestimmter Jährlichkeit.

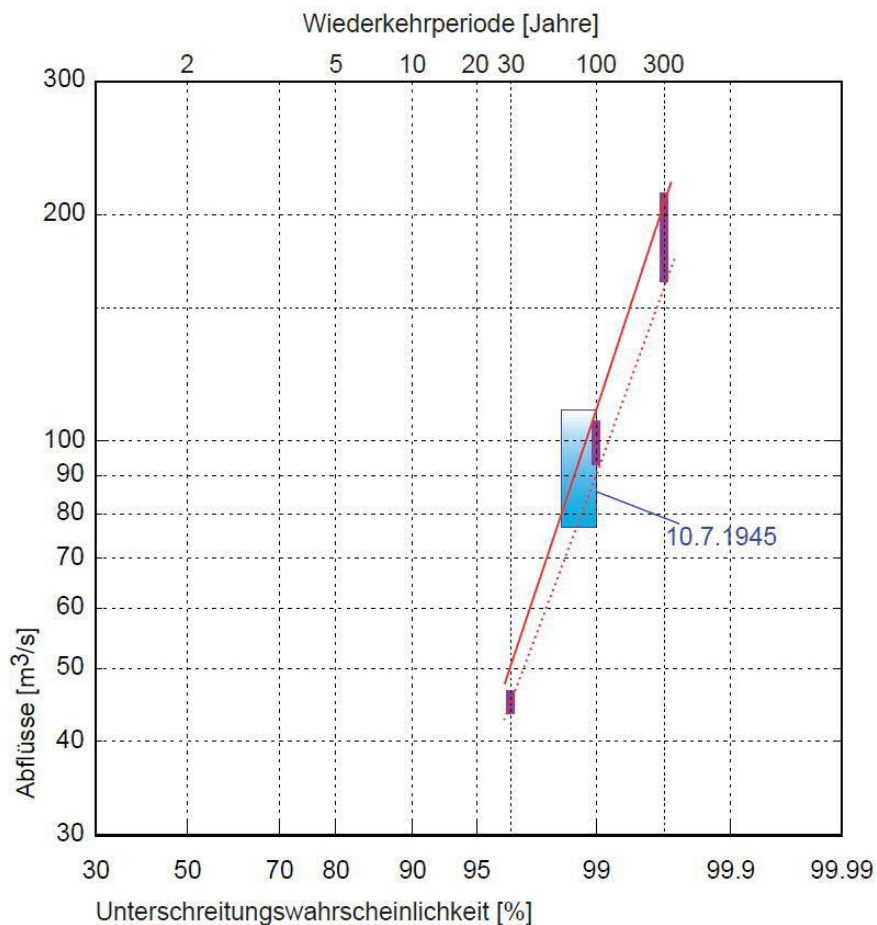
Abb. 6.6: Frequenzdiagramm der Wissemme beim BP 9 (28.6 km<sup>2</sup>). Eingetragen ist das abgeschätzte Hochwasser des Jahres 1945 (blau). Die Resultate der Berechnungen mit Modellregen sind violett dargestellt. Die rote resp. rot gepunkteten Linien markieren die vorgeschlagenen Hochwasserabflüsse bestimmter Jährlichkeit.

In der Vergangenheit gab es an der Wissemme einige grosse Schadenshochwasser. Dennoch liegt nur eine Abflussschätzung eines sehr grossen Hochwassers vor:

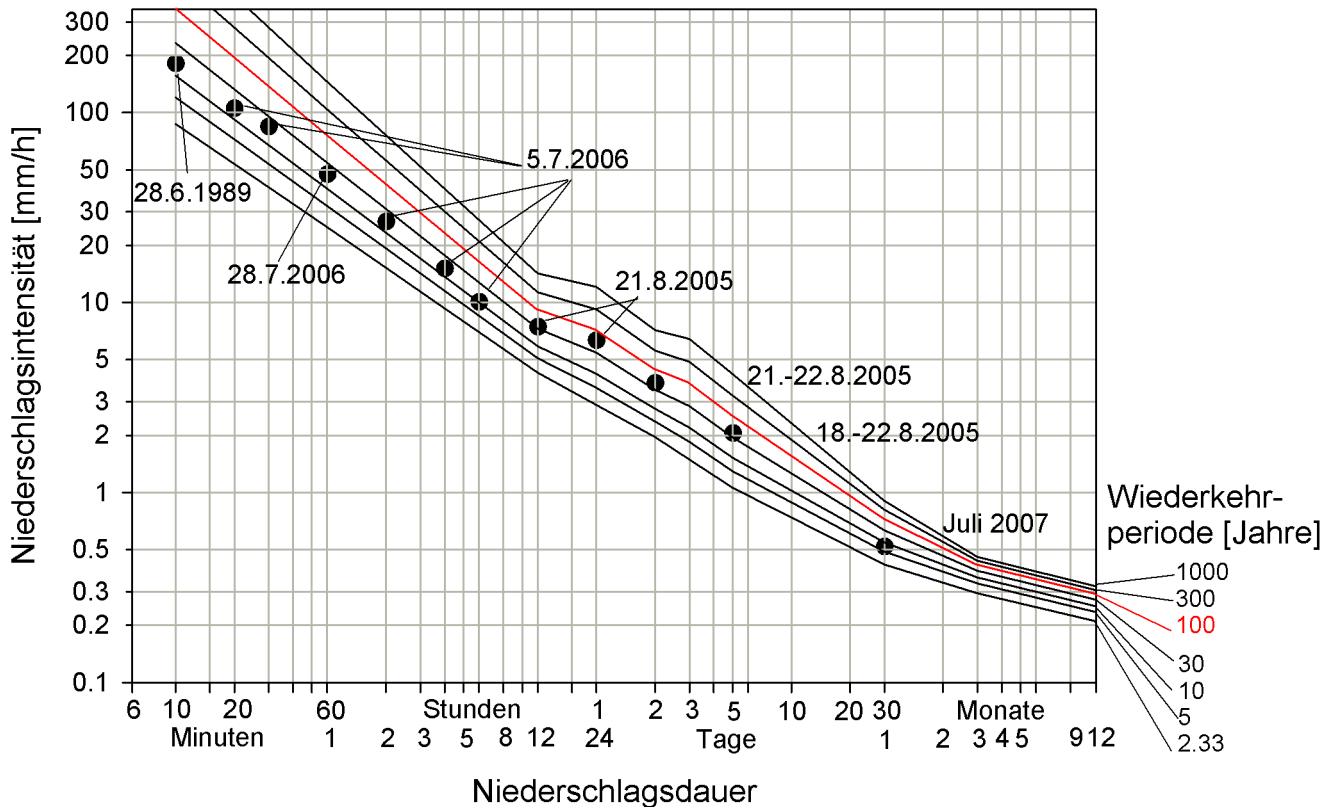
Anhang 7a: Starkniederschlagsstatistik der Station Napf (1978 - 2015).

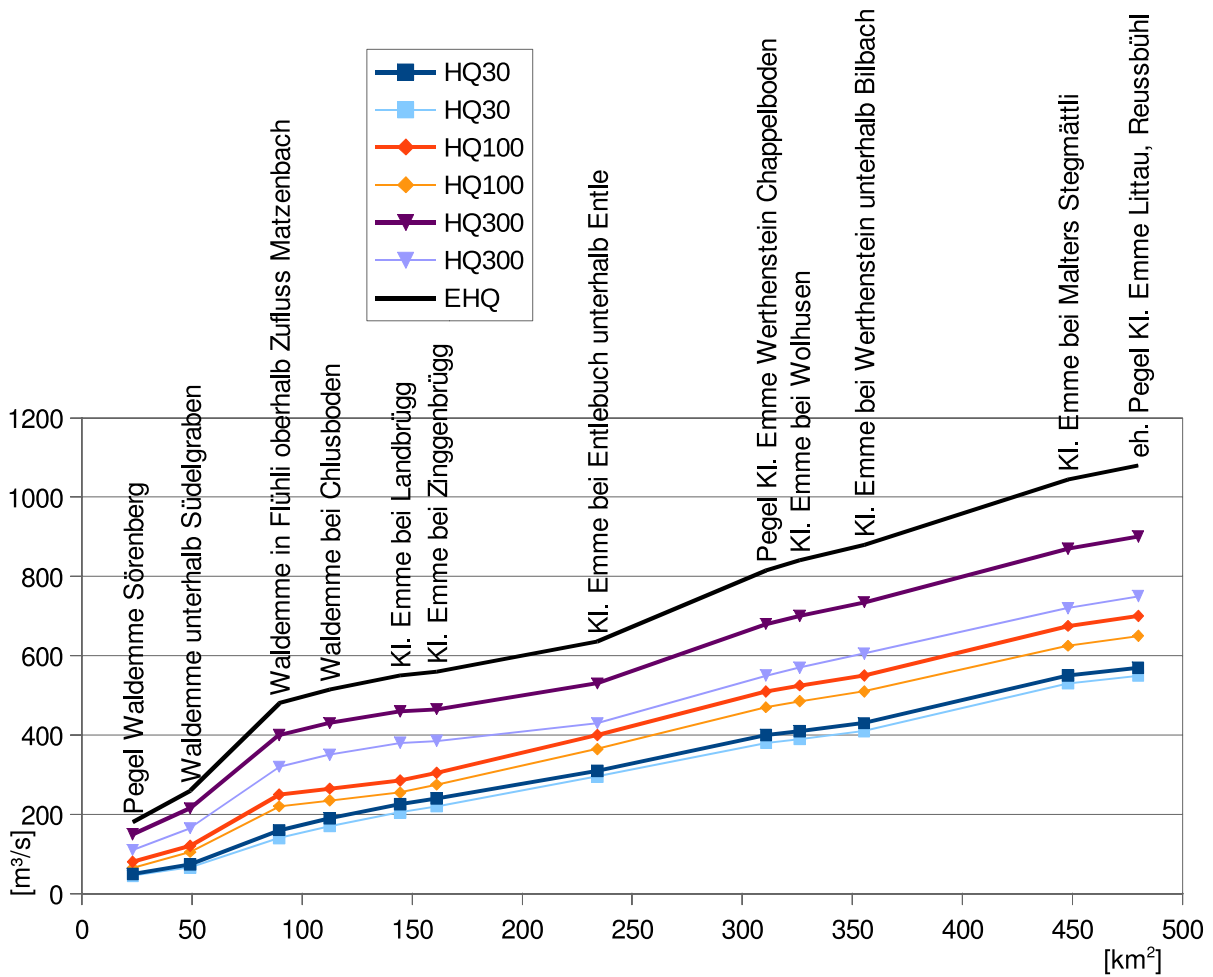
Anhang 10: Hydrologisches Längenprofil der Waldemme und Kleinen Emme.

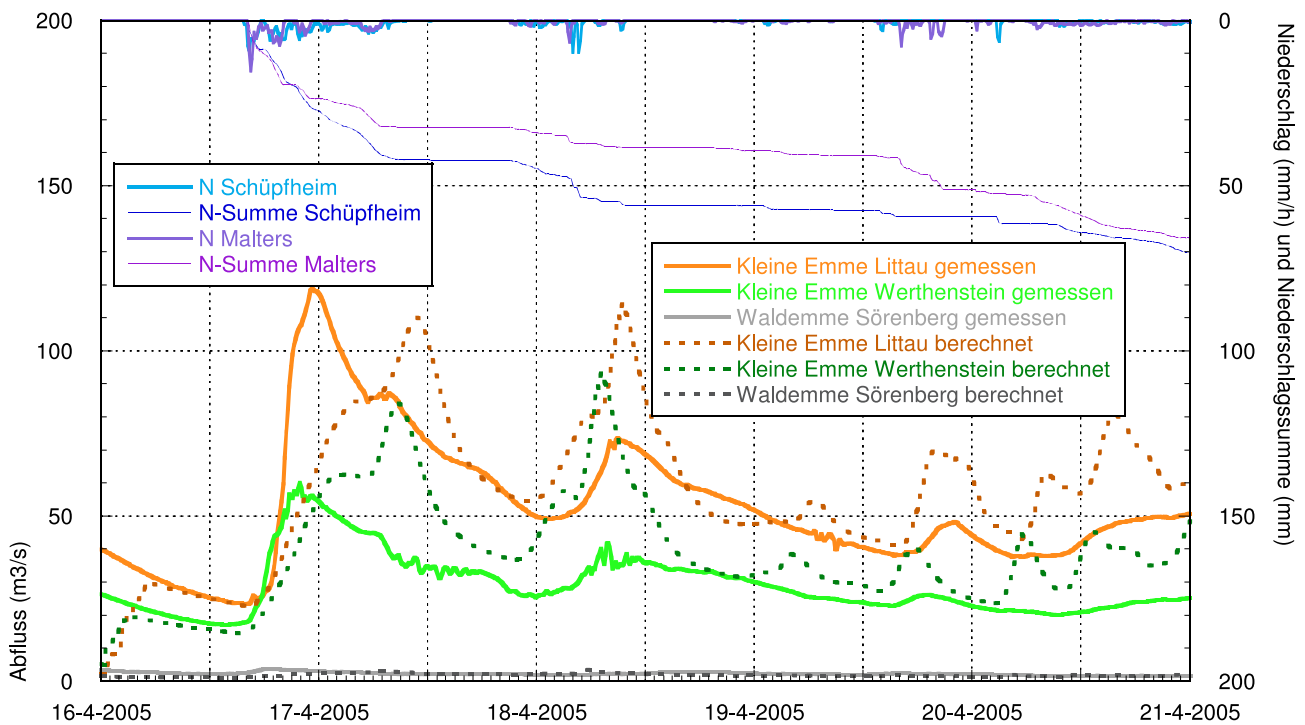
Anhang 12.004: Der Niederschlagsverlauf der Stationen Schüpfheim und Malters und die an den verschiedenen Pegeln gemessenen Abflussganglinien des Hochwassers vom 16.-20.4.2005. Die gepunkteten Linien zeigen die Berechnung mit dem Modell QArea.

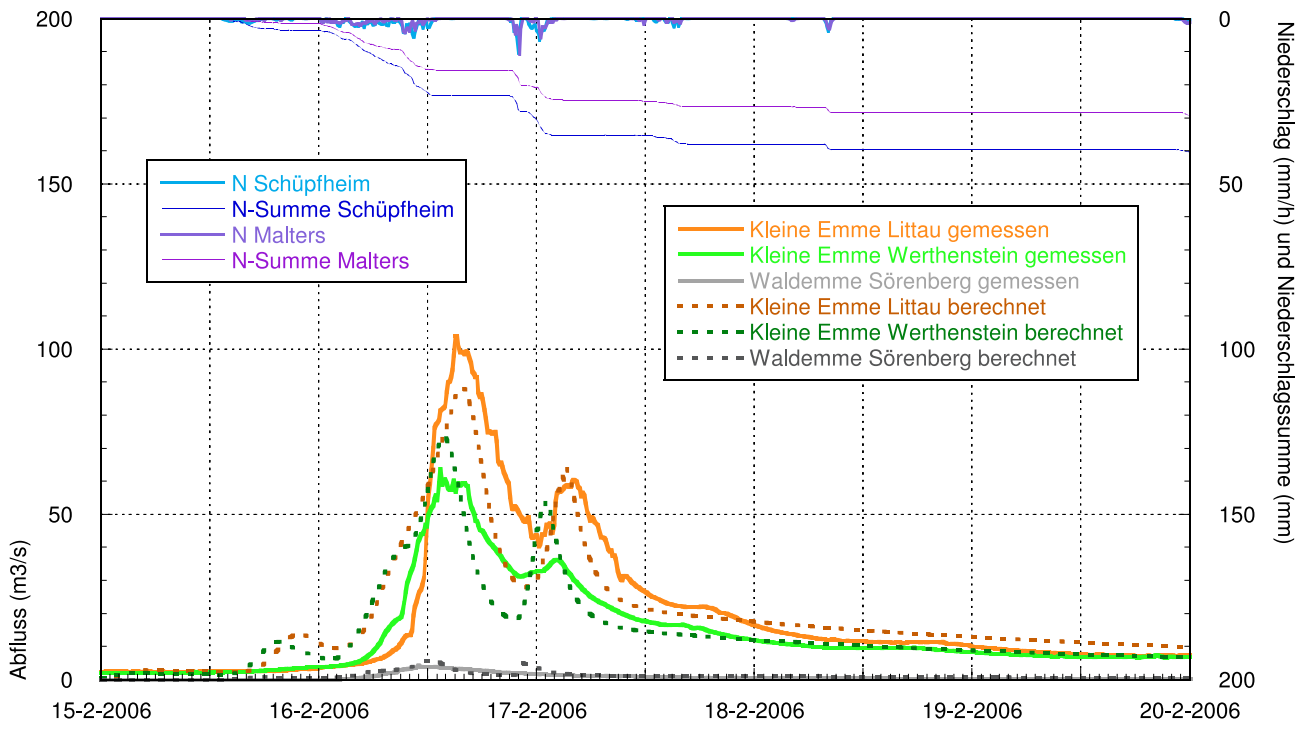
Anhang 12.013: Der Niederschlagsverlauf der Stationen Schüpffheim und Malters und die an den verschiedenen Pegeln gemessenen Abflussganglinien des Hochwassers vom 15.-19.2.2006. Die gepunkteten Linien zeigen die Berechnung mit dem Modell QArea.

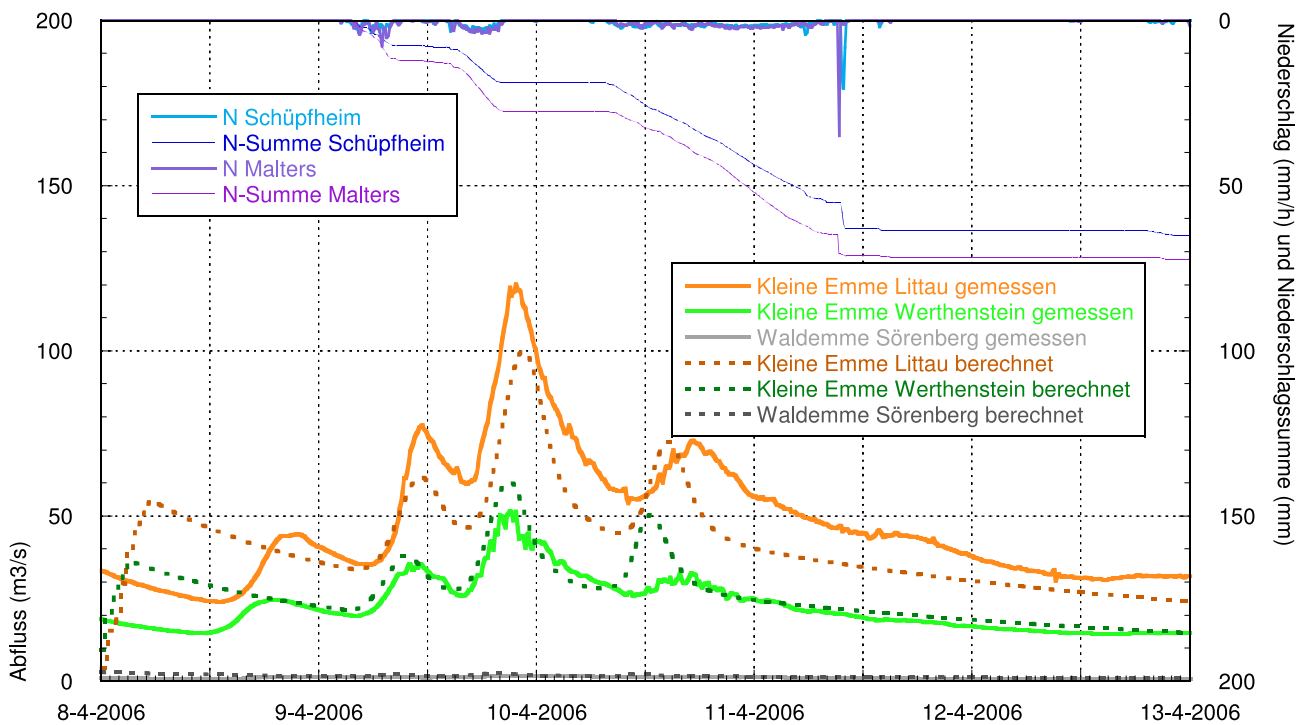
Anhang 12.016: Der Niederschlagsverlauf der Stationen Schüpfeim und Malters und die an den verschiedenen Pegeln gemessenen Abflussganglinien des Hochwassers vom 8.-12.4.2006 (Schnee ab 10.4.2006, 11 Uhr). Die gepunkteten Linien zeigen die Berechnung mit dem Modell QArea.

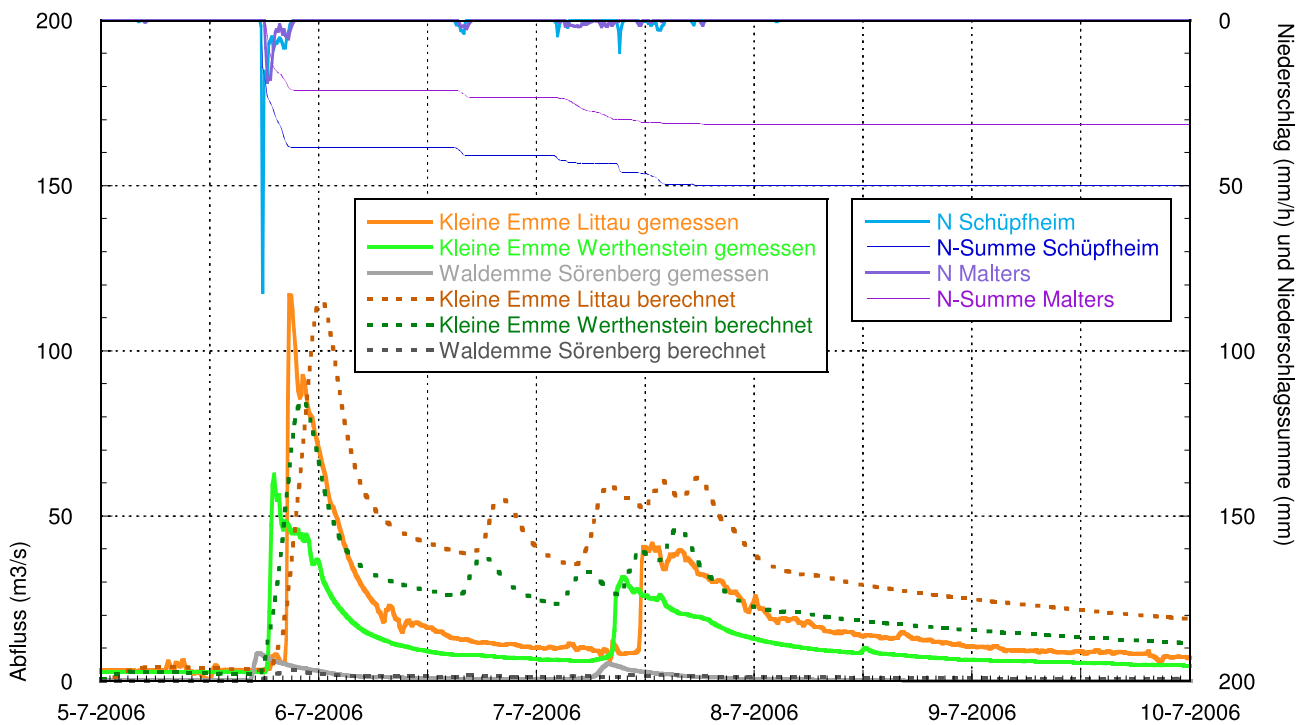
Anhang 12.022: Der Niederschlagsverlauf der Stationen Schüpfheim und Malters und die an den verschiedenen Pegeln gemessenen Abflussganglinien des Hochwassers vom 5.-9.7.2006. Die gepunkteten Linien zeigen die Berechnung mit dem Modell QArea.

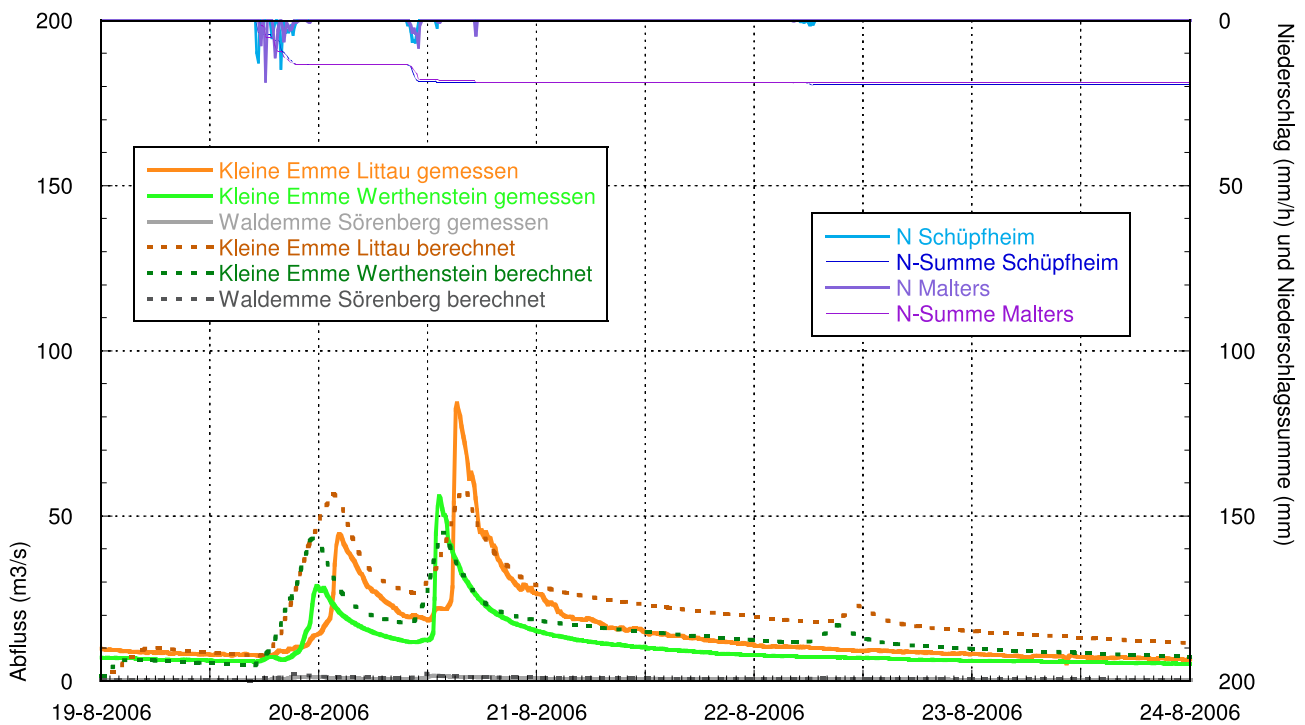
Anhang 12.024: Der Niederschlagsverlauf der Stationen Schüpheim und Malters und die an den verschiedenen Pegeln gemessenen Abflussganglinien des Hochwassers vom 19.-23.8.2006. Die gepunkteten Linien zeigen die Berechnung mit dem Modell QArea.

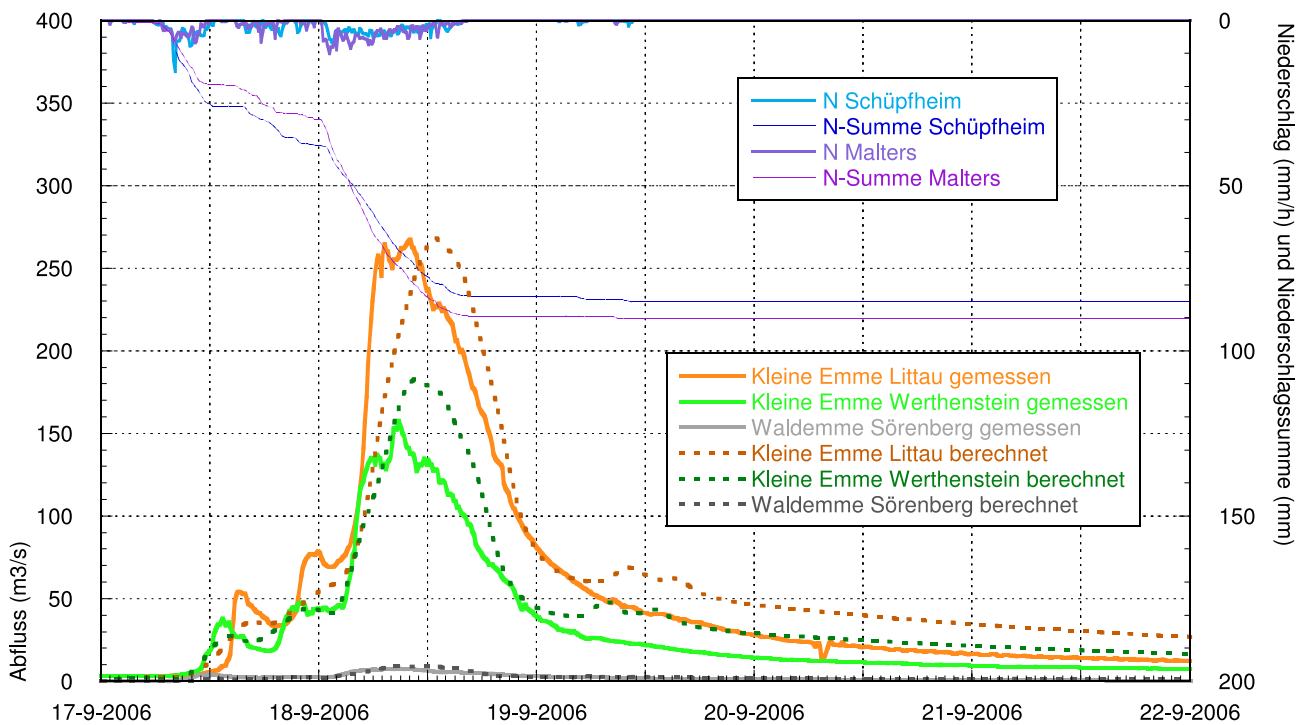
Anhang 12.026: Der Niederschlagsverlauf der Stationen Schüpfeim und Malters und die an den verschiedenen Pegeln gemessenen Abflussganglinien des Hochwassers vom 17.-21.9.2006. Die gepunkteten Linien zeigen die Berechnung mit dem Modell QArea.

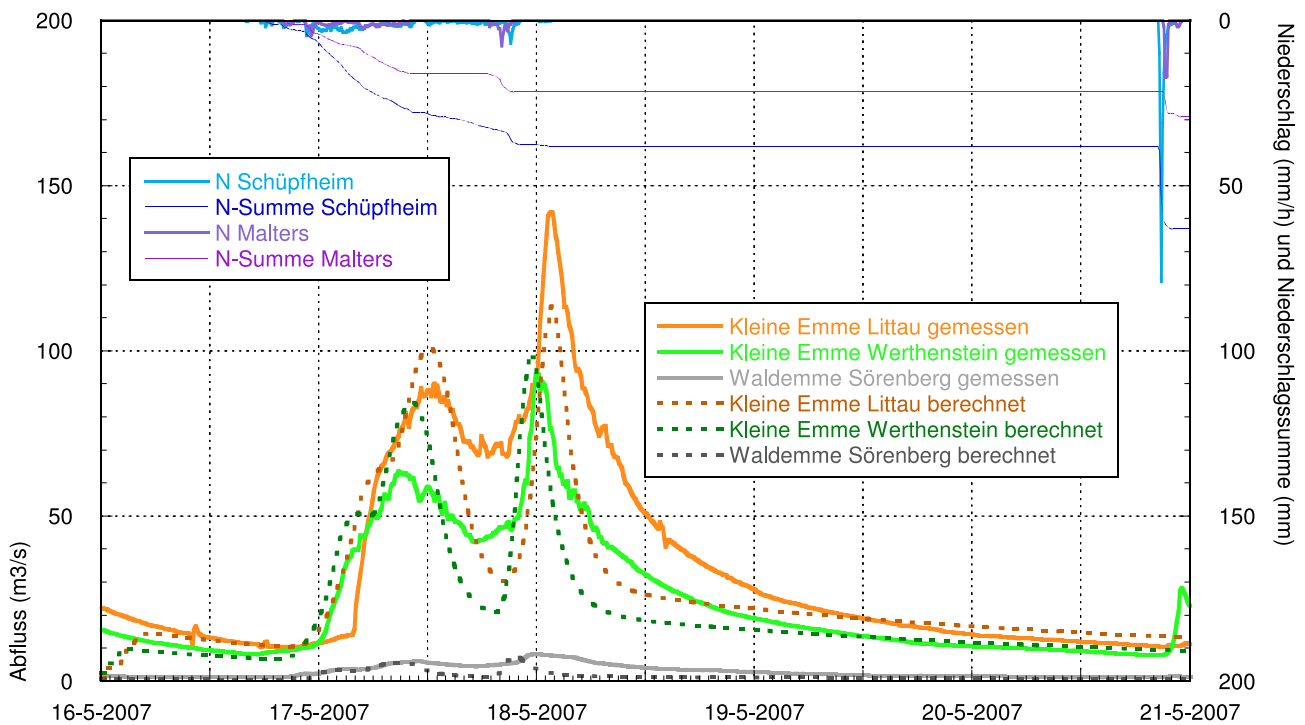
Anhang 12.030: Der Niederschlagsverlauf der Stationen Schüpfheim und Malters und die an den verschiedenen Pegeln gemessenen Abflussganglinien des Hochwassers vom 16.-20.5.2007. Die gepunkteten Linien zeigen die Berechnung mit dem Modell QArea.

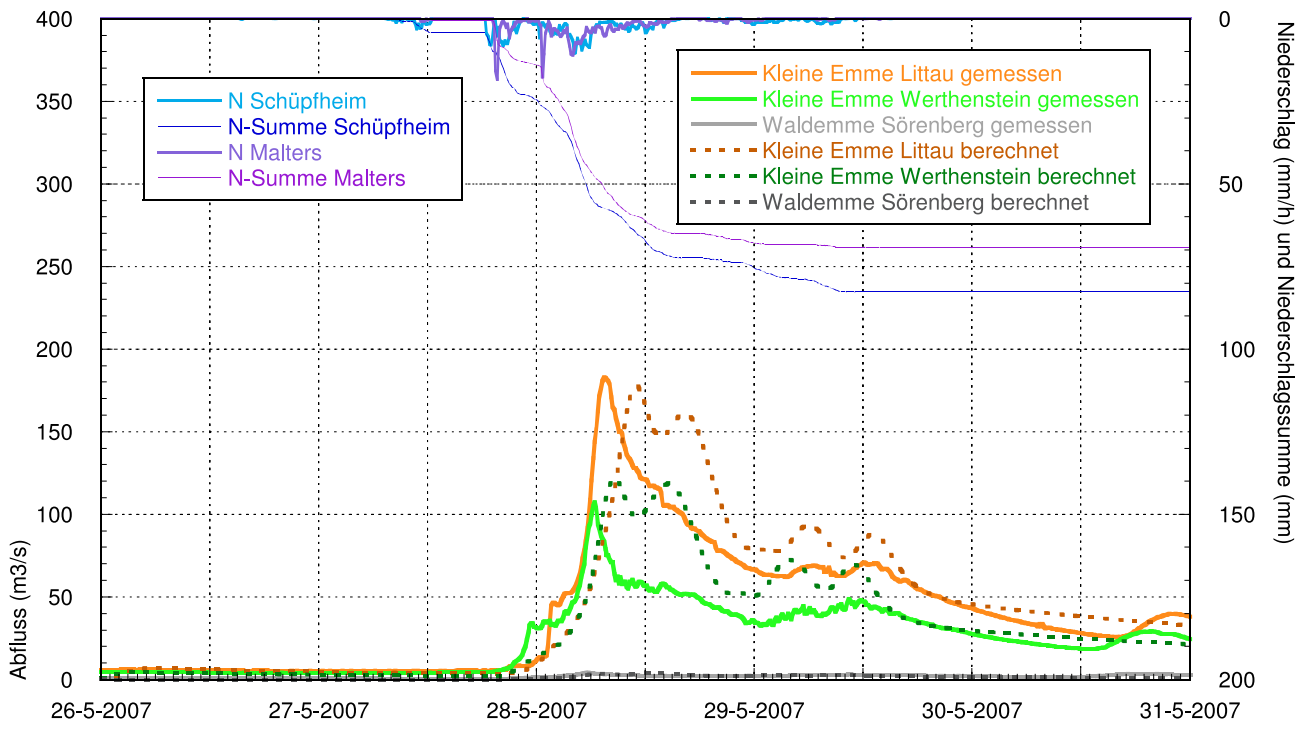
Anhang 12.031: Der Niederschlagsverlauf der Stationen Schüpfheim und Malters und die an den verschiedenen Pegeln gemessenen Abflussganglinien des Hochwassers vom 26.-30.5.2007. Die gepunkteten Linien zeigen die Berechnung mit dem Modell QArea.

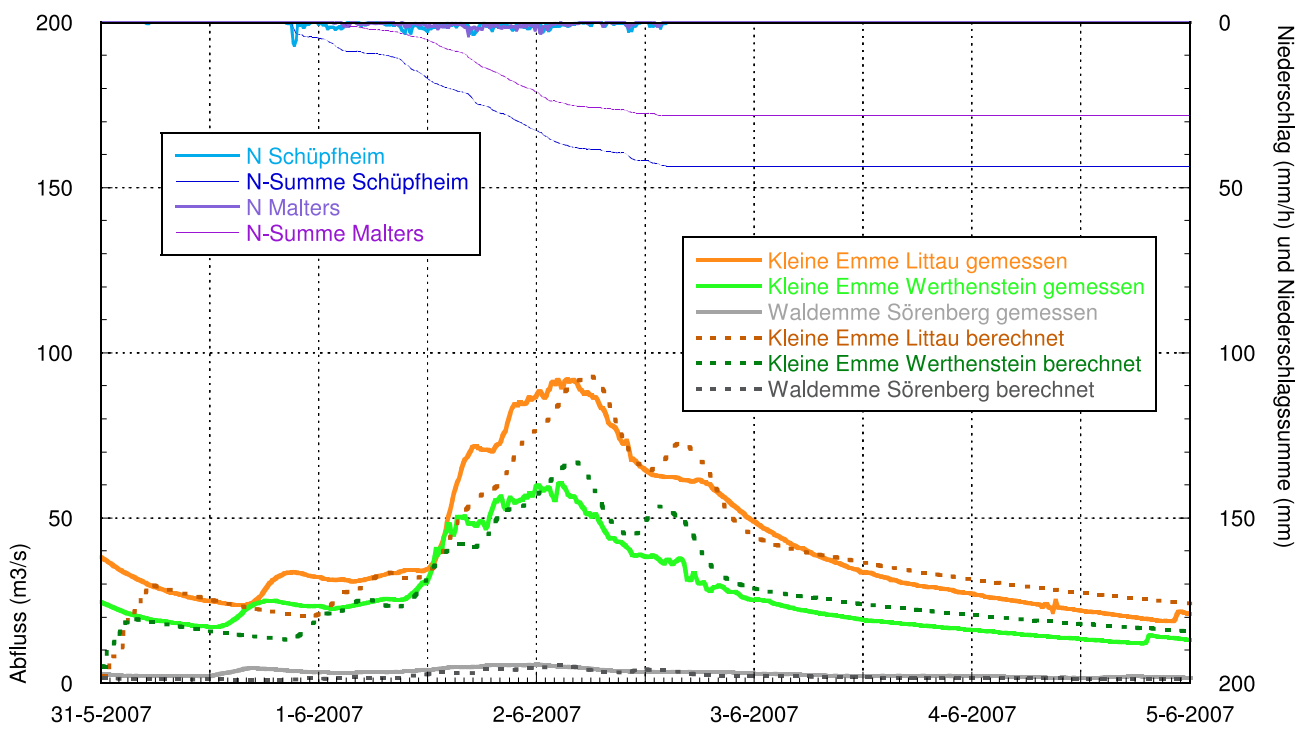
Anhang 12.032: Der Niederschlagsverlauf der Stationen Schüpfheim und Malters und die an den verschiedenen Pegeln gemessenen Abflussganglinien des Hochwassers vom 31.5 - 4.6.2007. Die gepunkteten Linien zeigen die Berechnung mit dem Modell QArea.

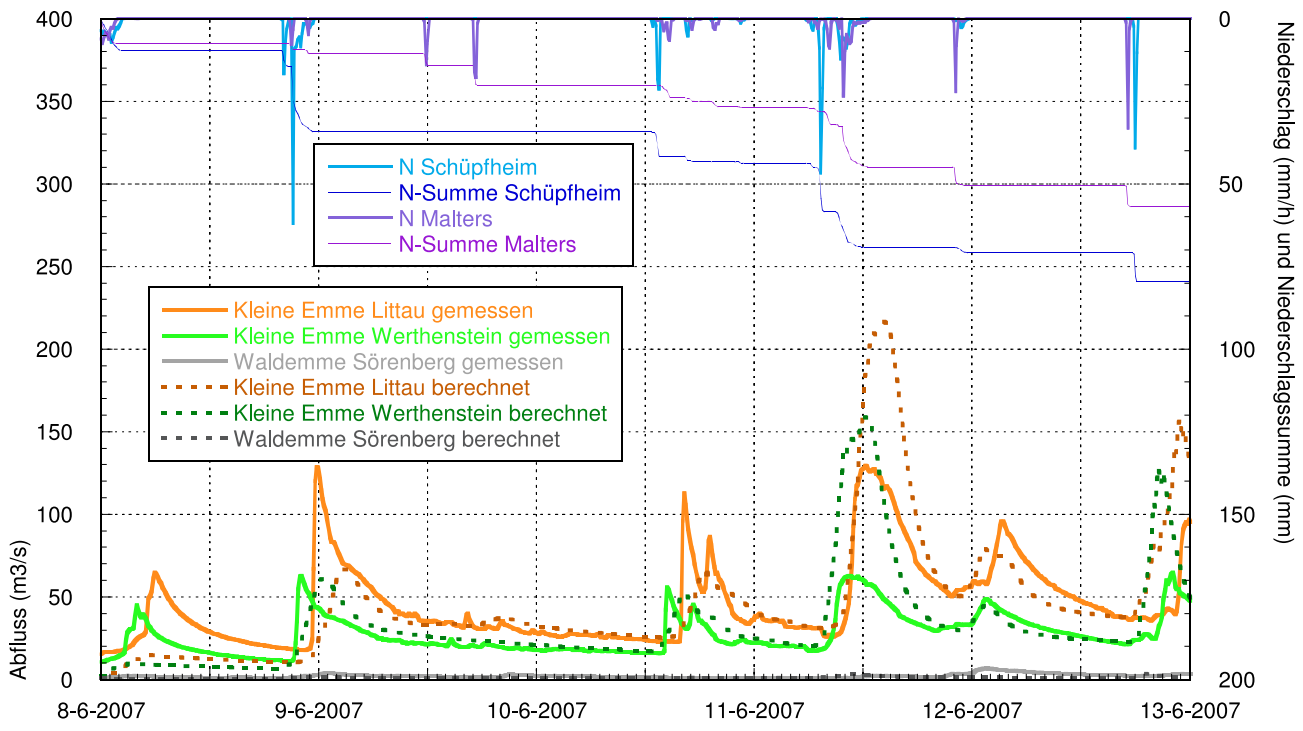
Anhang 12.033: Der Niederschlagsverlauf der Stationen Schüpfeim und Malters und die an den verschiedenen Pegeln gemessenen Abflussganglinien des Hochwassers vom 8. - 12.6.2007. Die gepunkteten Linien zeigen die Berechnung mit dem Modell QArea.

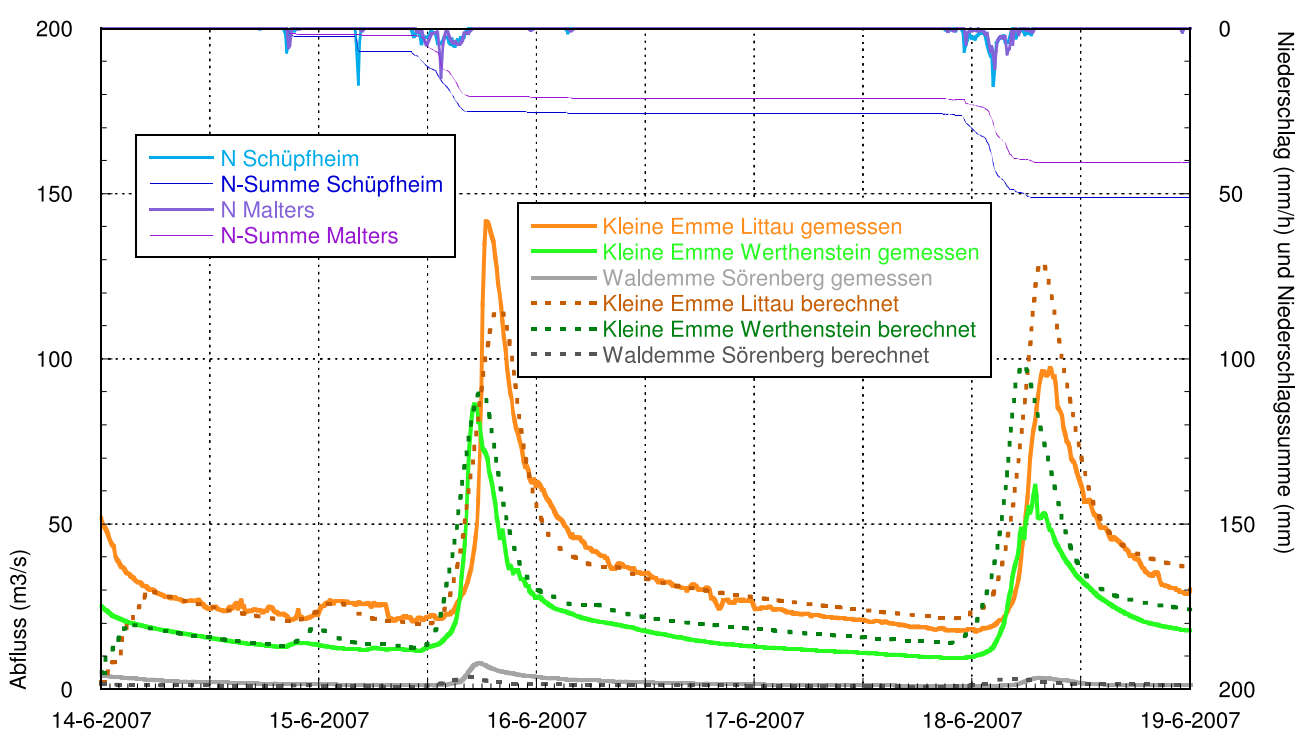
Anhang 12.034: Der Niederschlagsverlauf der Stationen Schüpfeim und Malters und die an den verschiedenen Pegeln gemessenen Abflussganglinien des Hochwassers vom 14. - 18.6.2007. Die gepunkteten Linien zeigen die Berechnung mit dem Modell QArea.

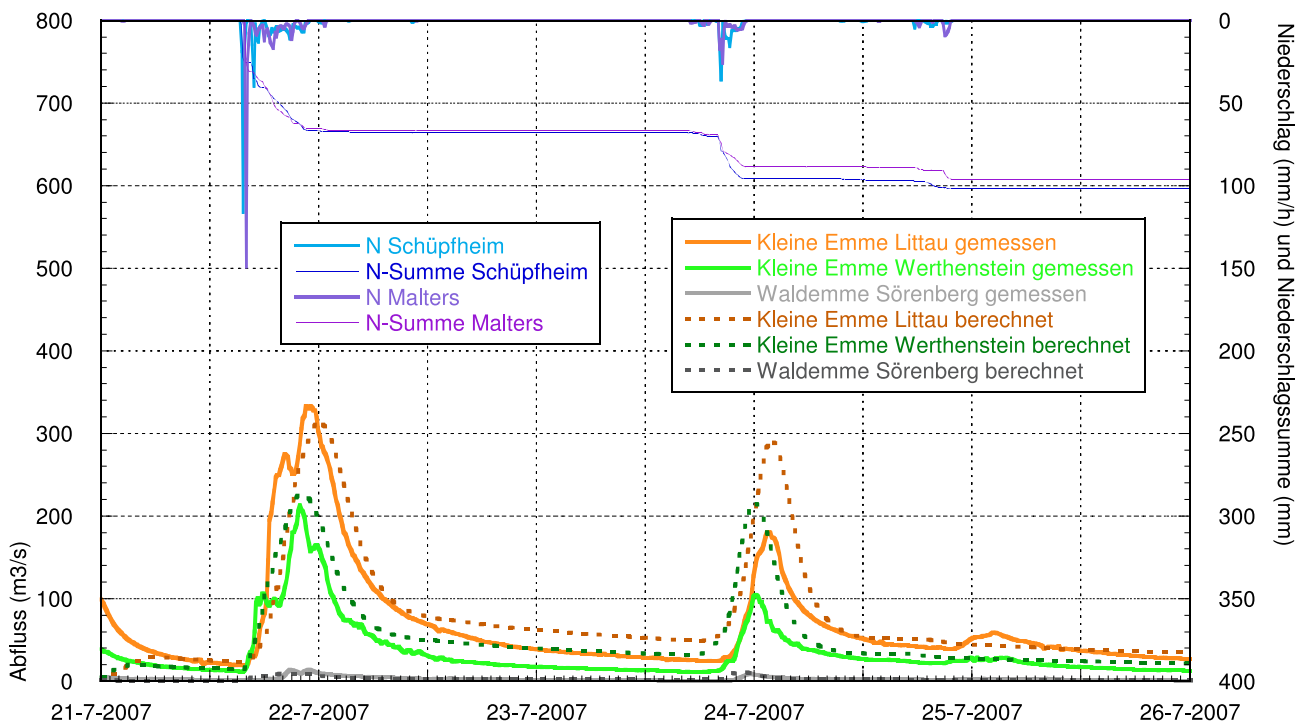
Anhang 12.038: Der Niederschlagsverlauf der Stationen Schüpfheim und Malters und die an den verschiedenen Pegeln gemessenen Abflussganglinien des Hochwassers vom 21. - 25.7.2007. Die gepunkteten Linien zeigen die Berechnung mit dem Modell QArea.

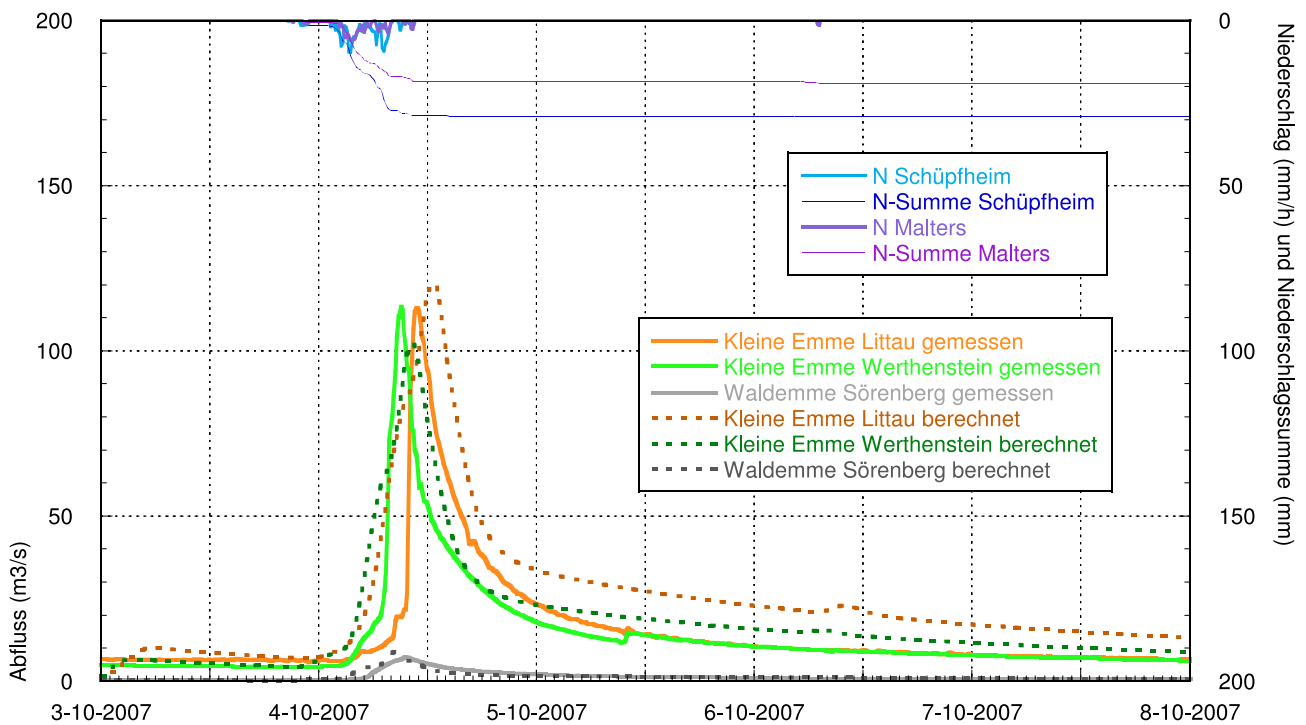
Anhang 12.042: Der Niederschlagsverlauf der Stationen Schüpfeim und Malters und die an den verschiedenen Pegeln gemessenen Abflussganglinien des Hochwassers vom 3. - 7.10.2007. Die gepunkteten Linien zeigen die Berechnung mit dem Modell QArea.
