## Herleitung seltener Hochwasserabflüsse entlang der Kleinen Emme und Bereitstellung hydrologischer Grundlagen für eine Geschiebestudie

**Auftraggeber:**  
Verkehr und Infrastruktur des Kt. Luzern (vif)  
Abteilung Naturgefahren

Bericht: 16/220

Reinach, Juli 2017

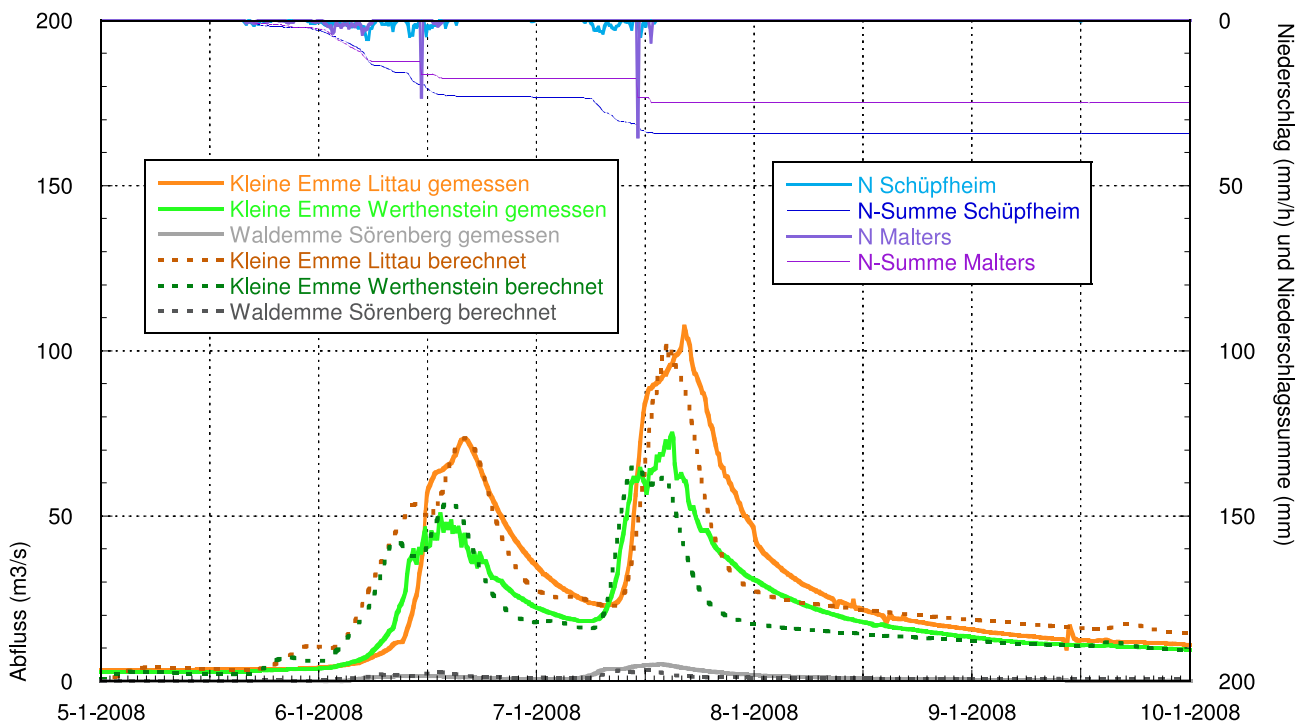
Anhang 12.044: Der Niederschlagsverlauf der Stationen Schüpfheim und Malters und die an den verschiedenen Pegeln gemessenen Abflussganglinien des Hochwassers vom 5. - 9.1.2008. Die gepunkteten Linien zeigen die Berechnung mit dem Modell QArea.

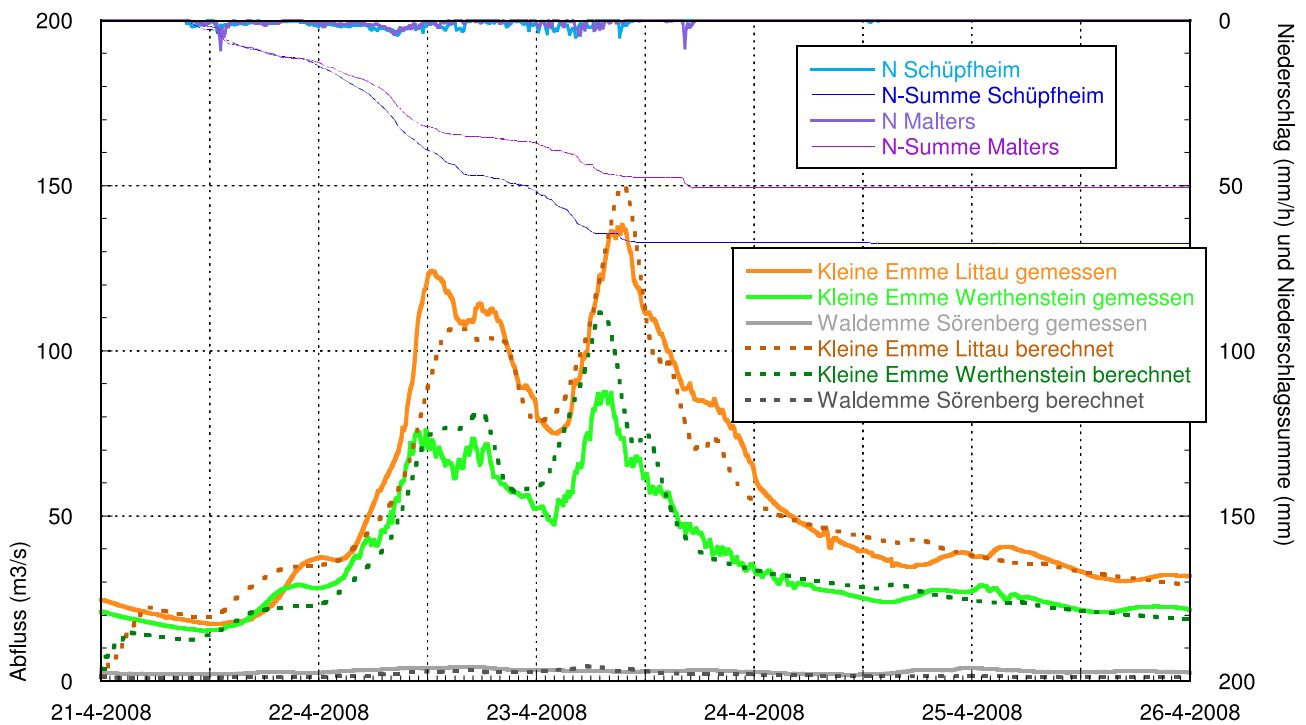
Anhang 12.046: Der Niederschlagsverlauf der Stationen Schüpfheim und Malters und die an den verschiedenen Pegeln gemessenen Abflussganglinien des Hochwassers vom 21. - 25.4.2008. Die gepunkteten Linien zeigen die Berechnung mit dem Modell QArea.

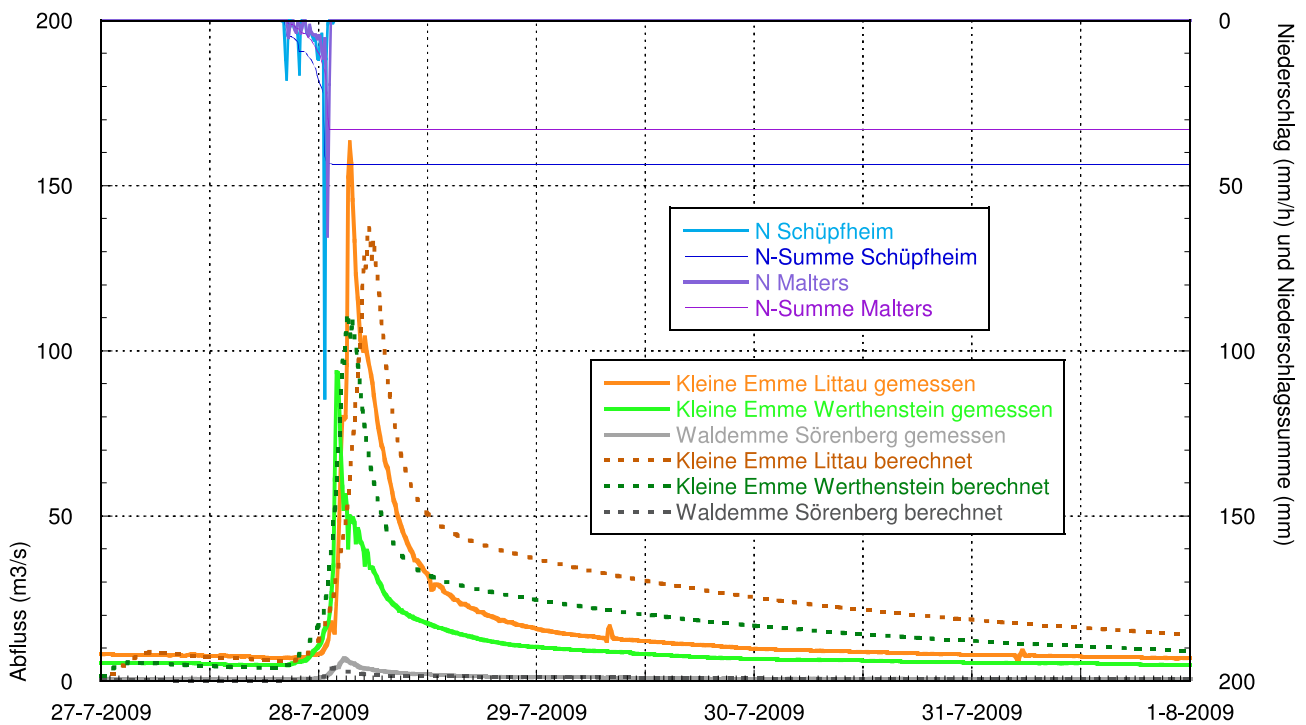
Anhang 12.058: Der Niederschlagsverlauf der Stationen Schüpffheim und Malters und die an den verschiedenen Pegeln gemessenen Abflussganglinien des Hochwassers vom 27. - 31.7.2009. Die gepunkteten Linien zeigen die Berechnung mit dem Modell QArea.

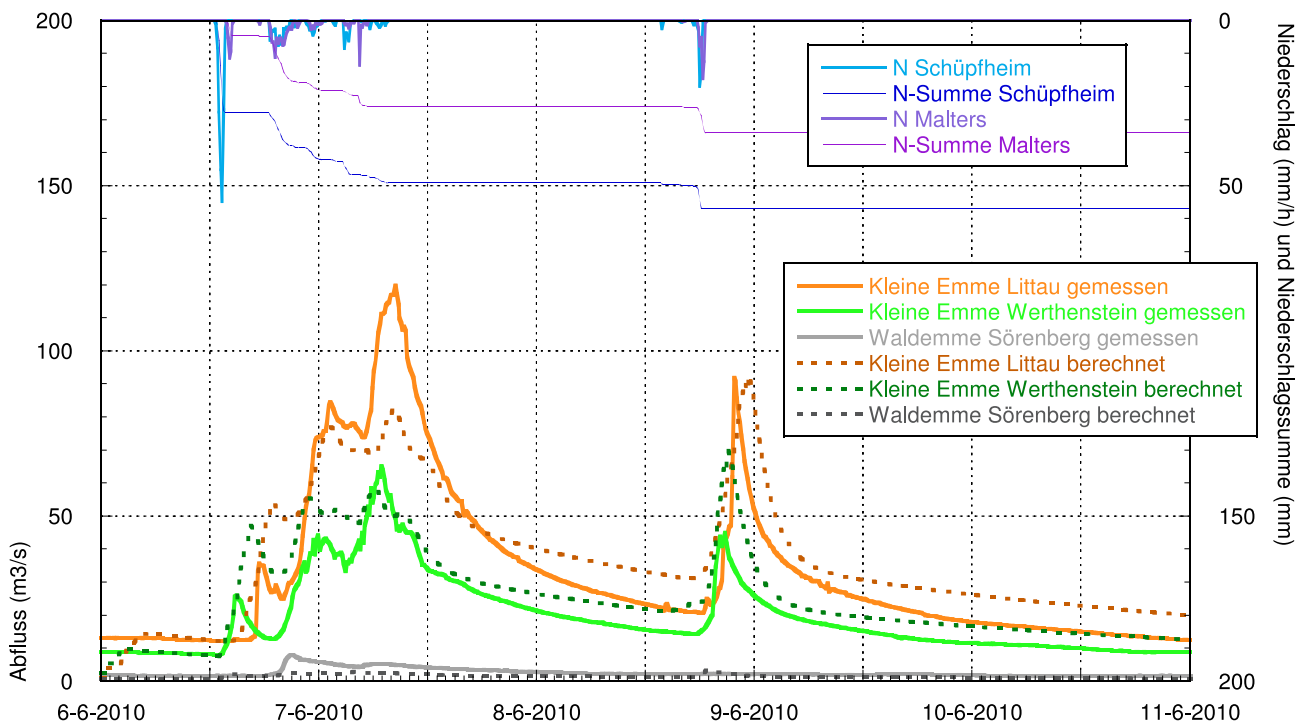
Anhang 12.064: Der Niederschlagsverlauf der Stationen Schüpffheim und Malters und die an den verschiedenen Pegeln gemessenen Abflussganglinien des Hochwassers vom 6. - 10.6.2010. Die gepunkteten Linien zeigen die Berechnung mit dem Modell QArea.
