Überprüfung der hydrologischen Grundlagen an der Pfaffnern in Pfaffnau unter Berücksichtigung der Ereignisse im Jahr 2021

Auftraggeber:
Kanton Luzern
Verkehr und Infrastruktur, Naturgefahren

Bericht: 22/300

Reinach, September 2022

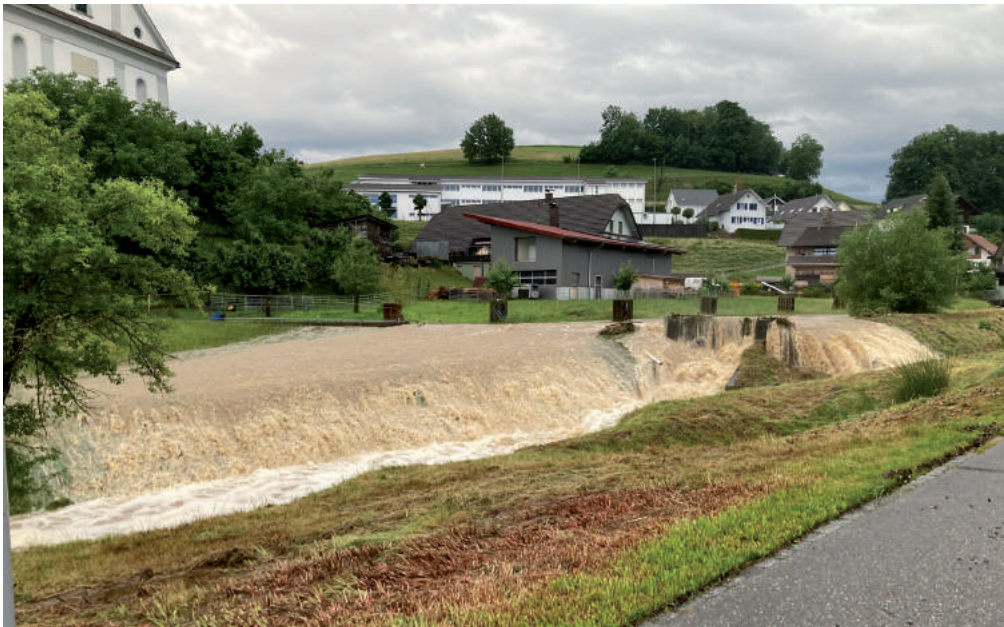
Pfaffnern beim Zusammenfluss mit dem Hohriedbach (rechts) und der Abzweigung des Mülikanals (nach links) beim Hochwasser vom 24. Juni 2021 (Bild StorMe).

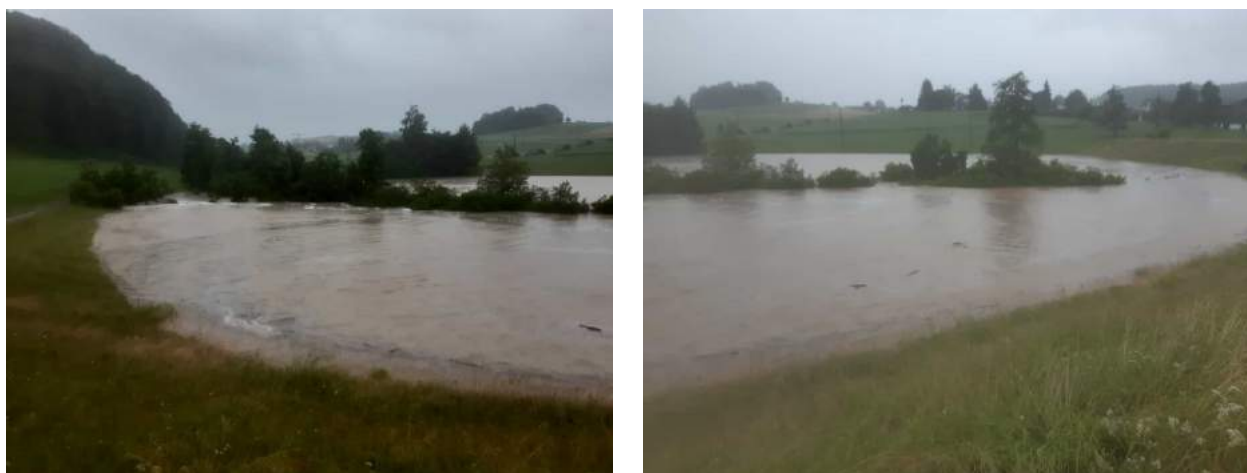
Abb. 4.1: Füllung des HRB Pfaffnern - Schiessstand Pfaffnau beim Ereignis vom 24.6.2021.

Abbildung 4.1 zeigt das teilweise gefüllte Becken während des Ereignisses vom 24.6.2021. Auf dem linken Bild ist die Überleitung des Burgbachs bei der Gehölzgruppe am Rande des eingestauten Bereiches noch zu erkennen. Auf dem rechten Bild ist am rechten Bildrand die Hochwasserentlastung knapp erkennbar.

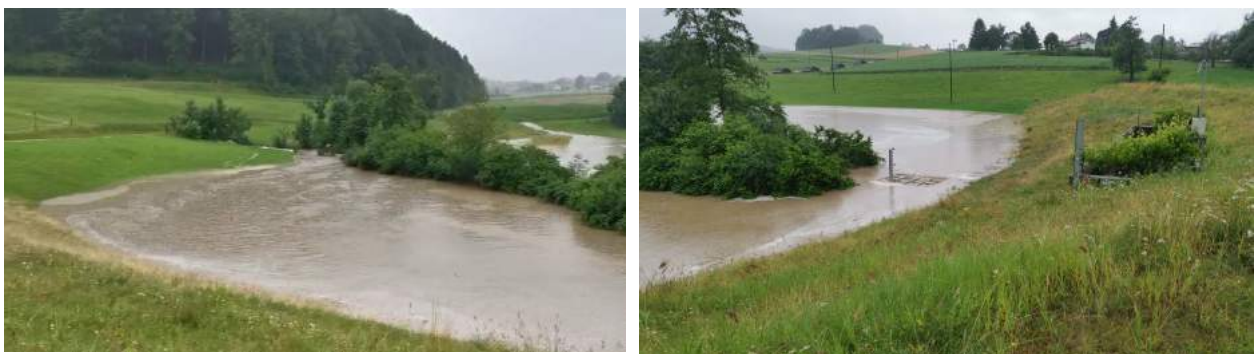
Abb. 4.3: *Füllung des HRB Pfaffnern - Schiessstand Pfaffnau beim Ereignis vom 7.8.2021.*

Die Abbildung 4.3 zeigt den Aufstau im HRB Pfaffnau während des Ereignisses vom 7.8.2021. Die Kote des horizontalen Gitters über dem Einlauf liegt auf einer Höhe von 504.80 m ü. M., der grösste gemessene Pegelstand lag aber bei nur 502.91 m ü. M. Die Messung hat hier offensichtlich versagt.

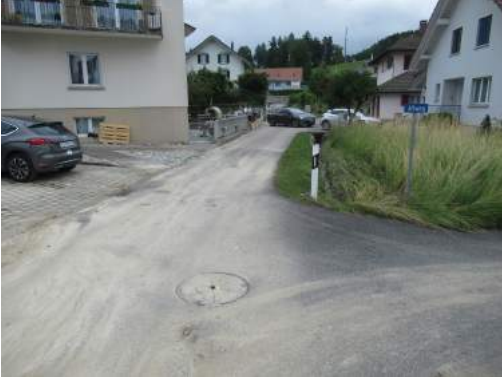
<p>Pfaffnau: Hochwasser und Überschwemmung an vielen Stellen. Bild zeigt das vergangene Hochwasser am Chrützstutzbach.</p>

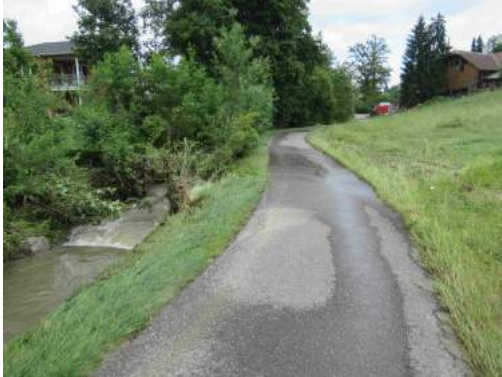
<p>Hier ist die Pfaffnern beim Hurtweg nach dem Hochwasser 24.06.21 zu sehen. Dabei ist für diese Stelle in der Wiese die maximale Energiehöhe des Abflusses zu sehen.</p>	StorMe (2022)

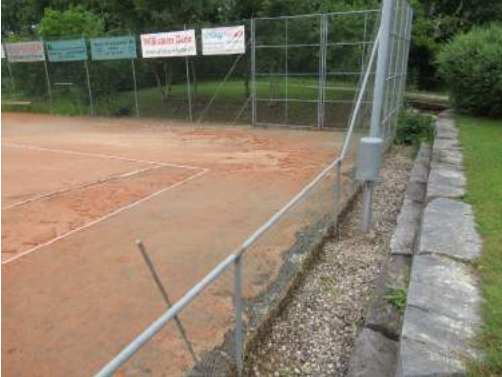
<p>Das Bild zeigt die Überschwemmung auf dem Tennisplatz, die vom Muttibach verursacht wurde. Hier ist der Chrützstutzbach bereits in den Muttibach gemündet.</p>

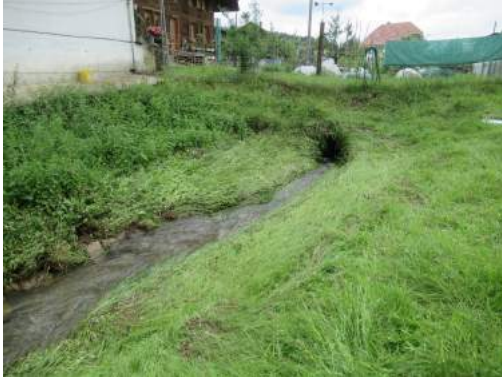
<p>Auf dem Bild ist der Rückstau des Burgbachs vom Hochwasser 24.06.21 zu sehen.</p>

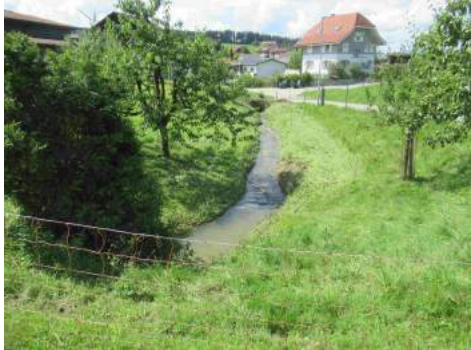
<p>Das Bild zeigt den Burgbach nach dem Hochwasser vom 08.07.21 und den Einlass zur Pfaffnern.</p>	<p>Auf dem Bild ist das offene Gerinne des Burgbach vor dem Einlass zur Pfaffnern zu sehen. Der Abfluss hier ist abzüglich dem Entlastungsrohr am Burgbach weiter oben.</p>

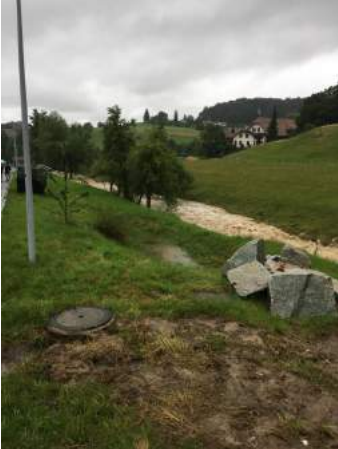
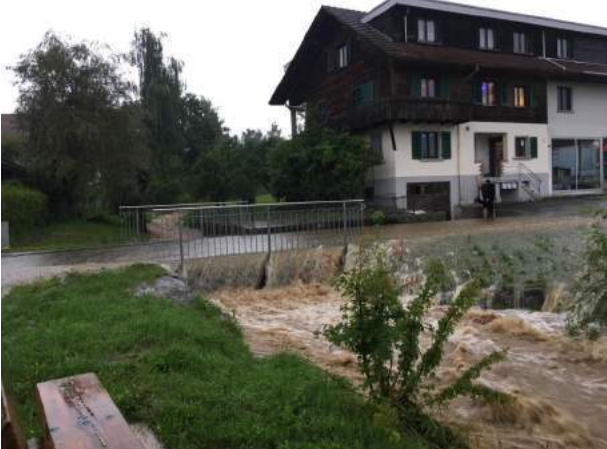
<p>Auf diesem Bild ist die Pfaffnern zu sehen auf der Höhe der Parkweier am 08.07.21. Die Einmündung des Hohriedbachs folgt kurz vor diesem Bild.</p>	<p>Auf diesem Bild ist der Hohriedbach zu sehen bei Spielhof-Hohriedstrasse vom Hochwasser 08.07.21.</p>

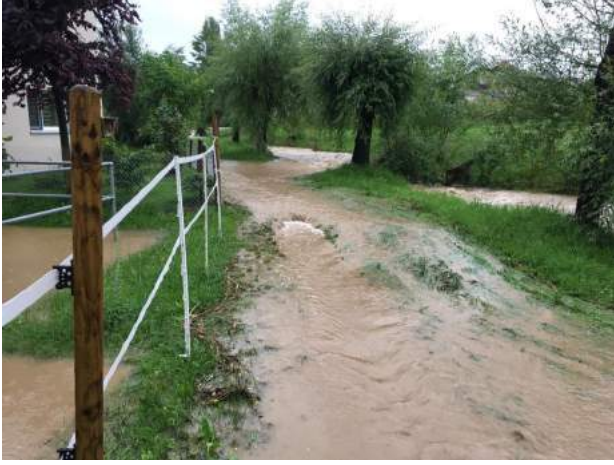
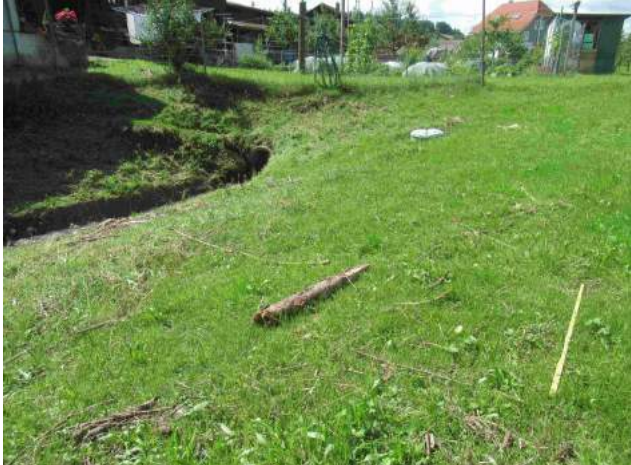
<p>Das Bild zeigt den Hohriedbach hinter dem Spielhof, dabei ist unklar ob es den maximalen Abfluss zeigt.</p>	<p>Auf diesem Bild ist der Burgbach nach dem Hochwasser vom 08.07.21 zusehen. Zudem die Ablagerung von dem mitgeführten Material, welche die maximale Abflussenergiehöhe zeigt.</p>

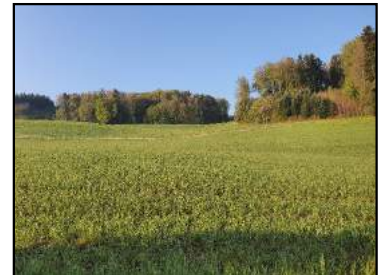
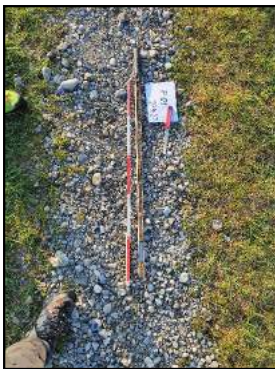
Landnutzung: Acker
Situation: Mulde
Geologie: Moräne
Bodentyp: Braunerde

Infiltration: normal
Speichervermögen: gross
dom. Abflussprozess: SOF3
Abflusstyp: 3
Bemerkung:

bis Tiefe	Horizont	Bodenart	Farbe	Bemerkung
15 cm	Ap	Us	Braun	
100 cm	Bw	Us	Braun

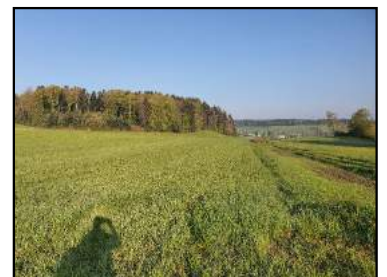
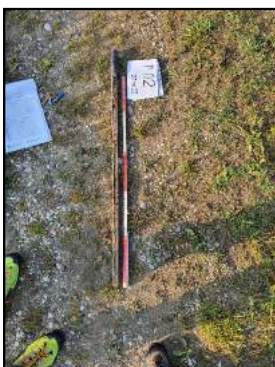
Landnutzung: Acker
Situation: Mulde
Geologie: Moräne
Bodentyp: Braunerde

Infiltration: normal
Speichervermögen: gross
dom. Abflussprozess: SOF3
Abflusstyp: 3, 4
Bemerkung:

bis Tiefe	Horizont	Bodenart	Farbe	Bemerkung
15 cm	Ap	Us	Braun	
100 cm	Bw	Us	Braun	Nach unten dichter werdend

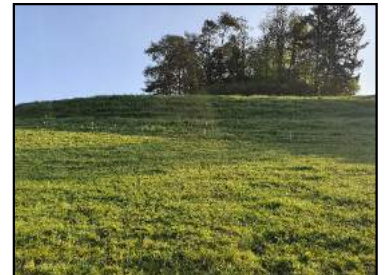
Sondierung-Nr.: P 03

Datum Zeit: 27.04.2022 08:12
 Sondierung: Pürkhauer
 Landnutzung: Weide
 Situation: Steilhang
 Geologie: Obere Meeresmolasse (OMM)
 Bodentyp: Braunerde
 Infiltration: normal
 Speichervermögen: mässig
 dom. Abflussprozess: SSF2, SSF3
 Abflusstyp: 3
 Bemerkung: Speichervermögen mässig-gross

bis Tiefe	Horizont	Bodenart	Farbe	Bemerkung
10 cm	Ah	Us		
50 cm	Bw	Su	Braun	
90 cm	Cz	Su	Braun

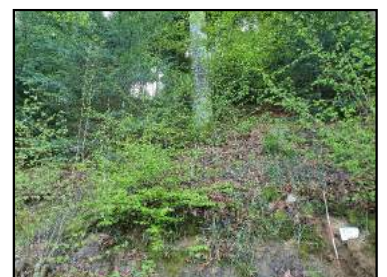
Sondierung-Nr.: P 04

Datum Zeit: 27.04.2022 08:32
 Sondierung: Aufschluss
 Landnutzung: Buchen-Mischwald
 Situation: Steilhang
 Geologie: OMM
 Bodentyp: Braunerde
 Infiltration: übermässig
 Speichervermögen: mässig
 dom. Abflussprozess: SSF2, SSF3
 Abflusstyp: 3
 Bemerkung:

bis Tiefe	Horizont	Bodenart	Farbe	Bemerkung
20 cm	Ah	Us	Dunkelbraun	
115 cm	Cz	S	Beige

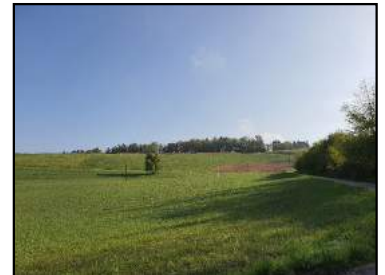
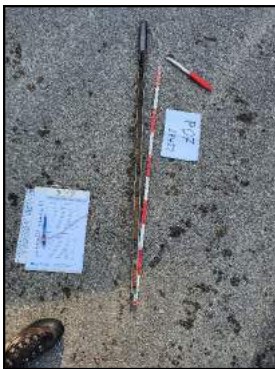
Sondierung-Nr.: P 07

Datum Zeit: 27.04.2022 08:59
 Sondierung: Pürkhauer
 Landnutzung: Weide
 Situation: Mulde
 Geologie: Moräne
 Bodentyp: Braunerde, leicht pseudovergleyt
 Infiltration: normal
 Speichervermögen: mässig
 dom. Abflussprozess: SOF3
 Abflusstyp: 3, 4
 Bemerkung: Infiltration leicht gehemmt bis normal

bis Tiefe	Horizont	Bodenart	Farbe	Bemerkung
40 cm	Ah	Us	Dunkelbraun	Ah/Bw1
100 cm	Bw	Su	Braun	Bw2(g)

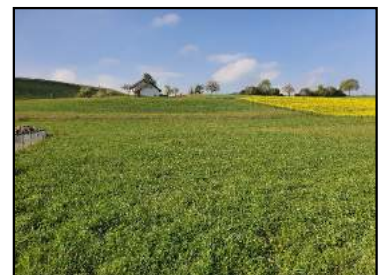
Sondierung-Nr.: P 08

Datum Zeit: 27.04.2022 09:19
 Sondierung: Pürkhauer
 Landnutzung: Mähwiese
 Situation: Flache Mulde
 Geologie: OMM, Moräne
 Bodentyp: Braunerde
 Infiltration: normal
 Speichervermögen: gross
 dom. Abflussprozess: SOF3
 Abflusstyp: 4
 Bemerkung:

bis Tiefe	Horizont	Bodenart	Farbe	Bemerkung
50 cm	Ah	Us	Braun	Bw1
90 cm	Bw	Us	Beige	Bw2

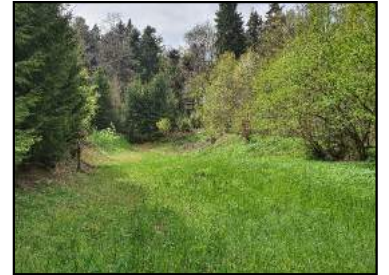
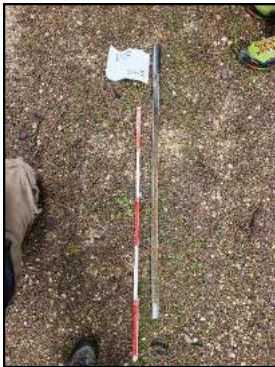
Landnutzung: Mischwald
Situation: Mulde
Geologie: OMM, Moräne
Bodentyp: Braunerde

Infiltration: übermässig
Speichervermögen: gross
dom. Abflussprozess: SSF3, DP
Abflusstyp: 4, 5
Bemerkung:

bis Tiefe	Horizont	Bodenart	Farbe	Bemerkung
15 cm	Ah	Us	Braun	
40 cm	Bw1	Us	Braun	Sehr sandig Us, rostflecken mit fein Kies
80 cm	Bw2	Us	Braun

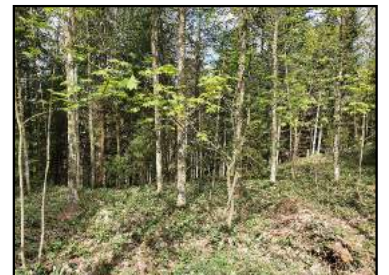
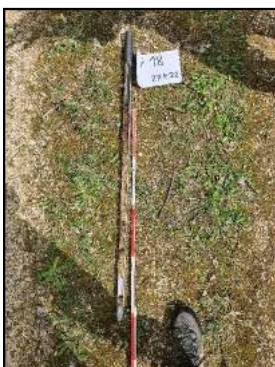
Sondierung-Nr.: P 18

Landnutzung: Mischwald
Situation: Hang
Geologie: OMM, Moräne
Bodentyp: Braunerde

Infiltration: übermässig
Speichervermögen: gross
dom. Abflussprozess: SSF3
Abflusstyp: 3
Bemerkung:

bis Tiefe	Horizont	Bodenart	Farbe	Bemerkung
15 cm	Ah	Lu	Dunkelbraun	
70 cm	Bw	Ls	Beige

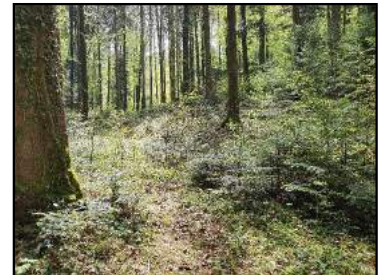
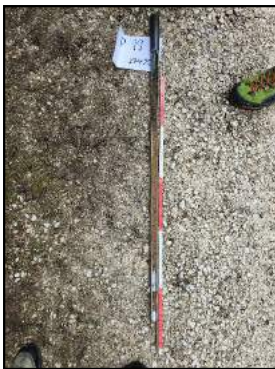
Landnutzung: Mischwald
Situation: Mulde
Geologie: OMM, Moräne
Bodentyp:

Infiltration: normal
Speichervermögen: gross
dom. Abflussprozess: SSF3
Abflusstyp: 4
Bemerkung:

bis Tiefe	Horizont	Bodenart	Farbe	Bemerkung
20 cm	Ah	Us	Dunkelbraun	
90 cm	Bw	Su	Braun

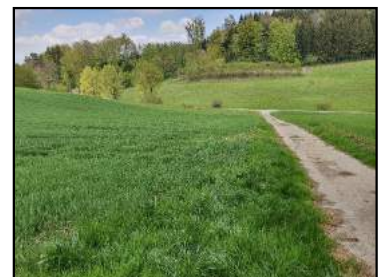
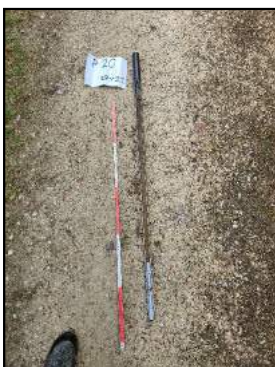
Sondierung-Nr.: P 20

Landnutzung: Acker
Situation: Flache Mulde
Geologie: OMM, Moräne
Bodentyp: Braunerde

Infiltration: normal
Speichervermögen: gross
dom. Abflussprozess: SOF3
Abflusstyp: 4
Bemerkung:

bis Tiefe	Horizont	Bodenart	Farbe	Bemerkung
20 cm	Ap	Us	Braun	
70 cm	Bw(g)	Su	Braun	Bw(g), Rostflecken

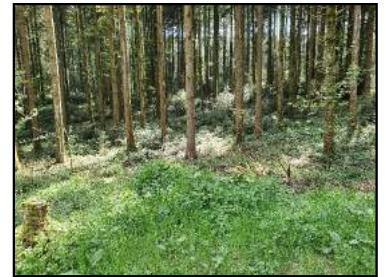
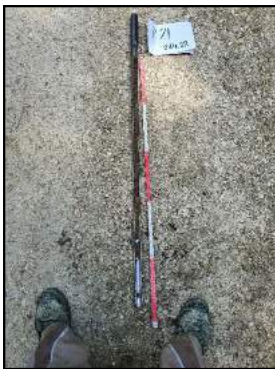
Abflusstyp: 3

bis Tiefe	Horizont	Bodenart	Farbe	Bemerkung
25 cm	Ah	Us	Dunkelbraun	
65 cm	Bg(g)	Su	Braun	
80 cm	Cz	Su	Beige

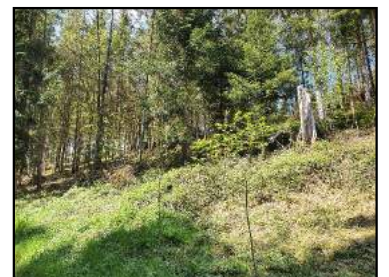
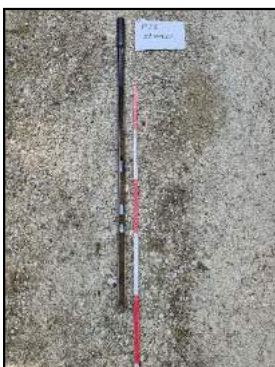
Sondierung-Nr.: P 22

bis Tiefe	Horizont	Bodenart	Farbe	Bemerkung
20 cm	Ah	Us	Dunkelbraun	
80 cm	Bw	Us	Beige	Einzelne Rostflecken

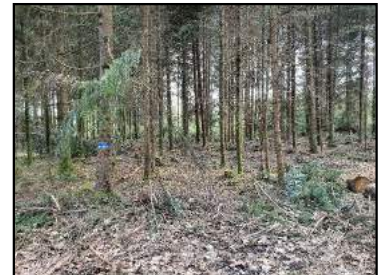
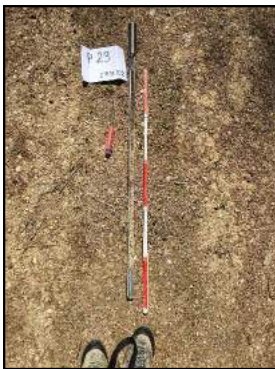
Sondierung-Nr.: P 23

Landnutzung: Mischwald
Situation: Hochfläche
Geologie: OMM, Moräne
Bodentyp: Pseudogley

Infiltration: leicht gehemmt
Speichervermögen: mässig
dom. Abflussprozess: SSF2, SSF3
Abflusstyp: 4
Bemerkung:

bis Tiefe	Horizont	Bodenart	Farbe	Bemerkung
25 cm	Ah	Lu	Dunkelbraun	
80 cm	Bgg	Lu	Hell beige	Marmorierung

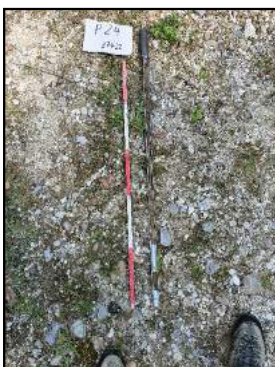
Sondierung-Nr.: P 24

Landnutzung: Weide
Situation: Hang
Geologie: Untere Süsswassermolasse (USM)
Bodentyp: Pseudogley

Infiltration: leicht gehemmt
Speichervermögen: mässig
dom. Abflussprozess: SOF2
Abflusstyp: 3
Bemerkung:

bis Tiefe	Horizont	Bodenart	Farbe	Bemerkung
15 cm	Ah	Lu	Dunkelbraun	
40 cm	Bw	Lu	Braun	Rostflecken
90 cm	Bg(g)	Lu	Braun leicht beige

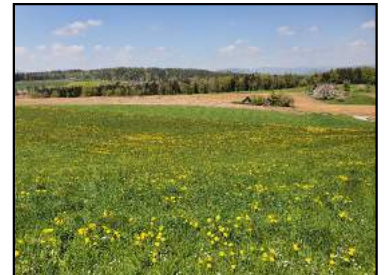
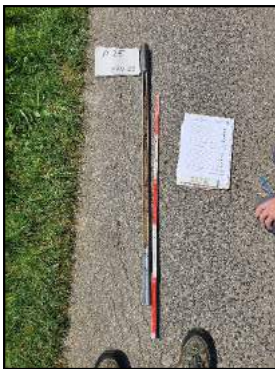
Abflusstyp: 3, 4

Bemerkung: Speichervermögen mässig-gross

bis Tiefe	Horizont	Bodenart	Farbe	Bemerkung
15 cm	Ah	Lu	Braun	
40 cm	Bw	Lu	Braun	
70 cm	Bg(g)	Lu	Braun

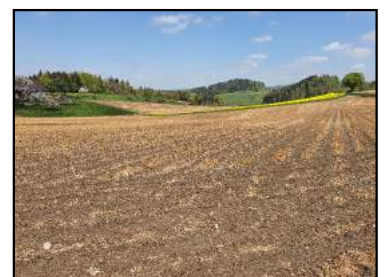
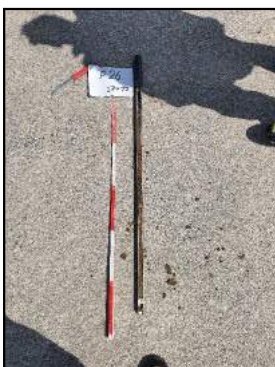
Sondierung-Nr.: P 26

bis Tiefe	Horizont	Bodenart	Farbe	Bemerkung
20 cm	Ap	Lu	Braun	
90 cm	Bw(g)	Lu/Us gemischt		Evtl. künstliche Auffüllung

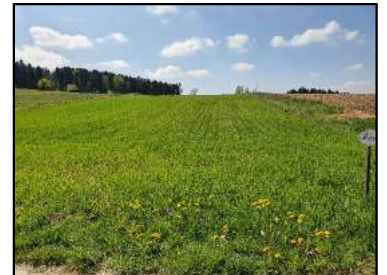
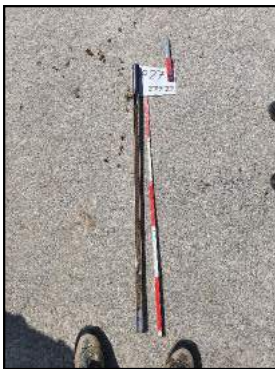
Landnutzung: Acker
Situation: Hangfuss
Geologie: USM
Bodentyp: Braunerde

Infiltration: normal
Speichervermögen: gross
dom. Abflussprozess: SOF3
Abflusstyp: 4
Bemerkung:

bis Tiefe	Horizont	Bodenart	Farbe	Bemerkung
60 cm	Ap/Bw	Us	Braun	
90 cm	Bw/Cz (g)	Us

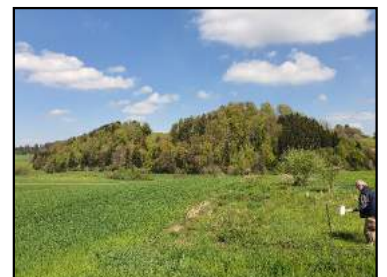
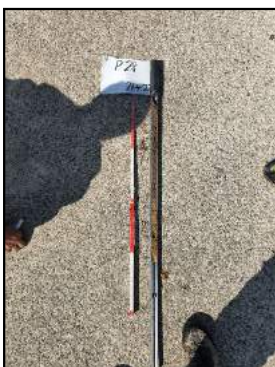
Sondierung-Nr.: P 28

Landnutzung: Weide
Situation: Terasse
Geologie: USM
Bodentyp: Braunerde-Pyseudogley

Infiltration: normal
Speichervermögen: mässig
dom. Abflussprozess: SOF2, SOF3
Abflusstyp: 3
Bemerkung:

bis Tiefe	Horizont	Bodenart	Farbe	Bemerkung
40 cm	Ah/Bw	Us	Braun	
65 cm	Bg(g)	U	Beige

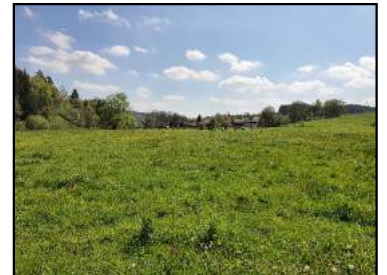
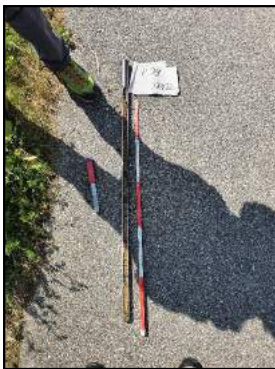
Landnutzung: Weide
Situation: Hangfuss
Geologie: Alluvion
Bodentyp: Braunerde-Pyseudogley

Infiltration: normal
Speichervermögen: mässig
dom. Abflussprozess: SOF2, SOF3
Abflusstyp: 3, 4
Bemerkung:

bis Tiefe	Horizont	Bodenart	Farbe	Bemerkung
20 cm	Ah	Us	Braun	Sandig
55 cm	Bw	Lu	Braun	
95 cm	Bg	Lu	Beige	Rostflecken leicht marmoriert

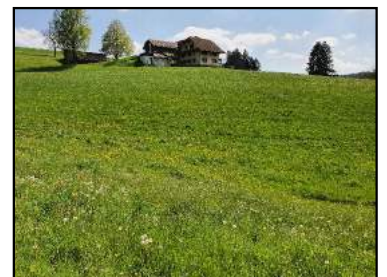
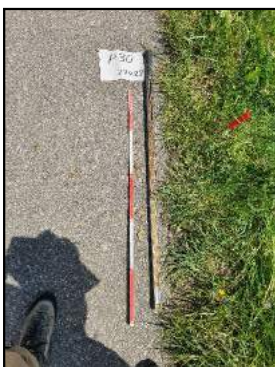
Sondierung-Nr.: P 30

Landnutzung: Mähwiese
Situation: Mulde
Geologie: USM
Bodentyp: Braunerde

Infiltration: normal
Speichervermögen: mässig
dom. Abflussprozess: SOF2
Abflusstyp: 3, 2
Bemerkung:

bis Tiefe	Horizont	Bodenart	Farbe	Bemerkung
20 cm	Ah	Lu	Braun	
40 cm	Bw	Us	Braun	
90 cm	Bgg	U	Graubeige

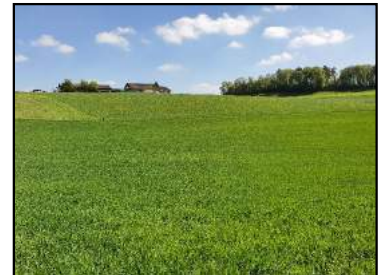
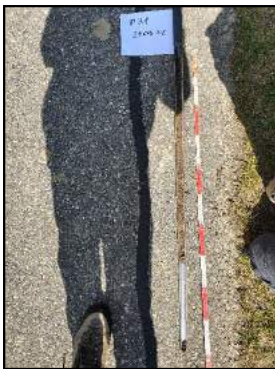
Landnutzung: Acker
Situation: Mulde
Geologie: OMM Moräne
Bodentyp: Braunerde

Infiltration: normal
Speichervermögen: mässig
dom. Abflussprozess: SOF3
Abflusstyp: 3, 4
Bemerkung:

bis Tiefe	Horizont	Bodenart	Farbe	Bemerkung
30 cm	Ap	Us	Braun	
70 cm	Bg	Us	Beige	Nach unten dichter gelagert

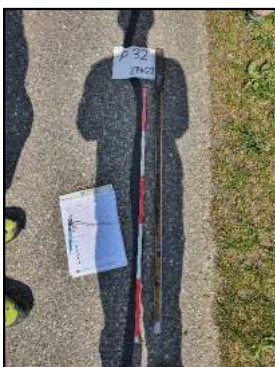
Sondierung-Nr.: P 32

Landnutzung: Acker
Situation: Hang
Geologie: OMM, Moräne
Bodentyp:

Infiltration: normal
Speichervermögen: mässig
dom. Abflussprozess: SOF2
Abflusstyp: 3, 4
Bemerkung: Speichervermögen massig gross

bis Tiefe	Horizont	Bodenart	Farbe	Bemerkung
25 cm	Ah	Us	Braun	
95 cm	Bw	Us	Braun
