Abschätzung der massgebenden Hochwasserabflüsse am Hofbach und entlang der Suhre zwischen Oberkirch und Reitnau

Auftraggeber:
Verkehr und Infrastruktur (vif)
Kanton Luzern

Bericht: 10/132

Reinach, Oktober 2010

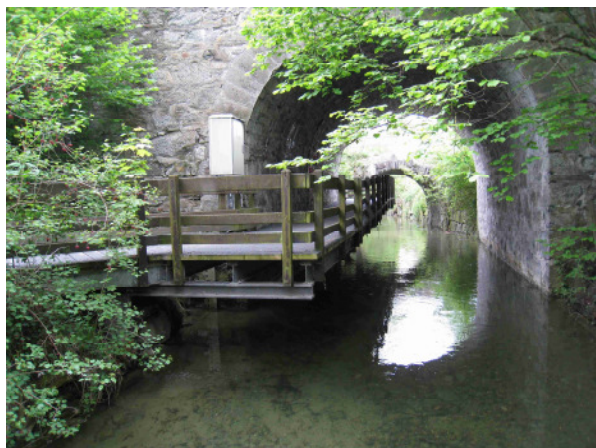
Abb. 3.1:

Pegel Oberkirch am 21. Mai 2010, entgegen der Fliessrichtung.

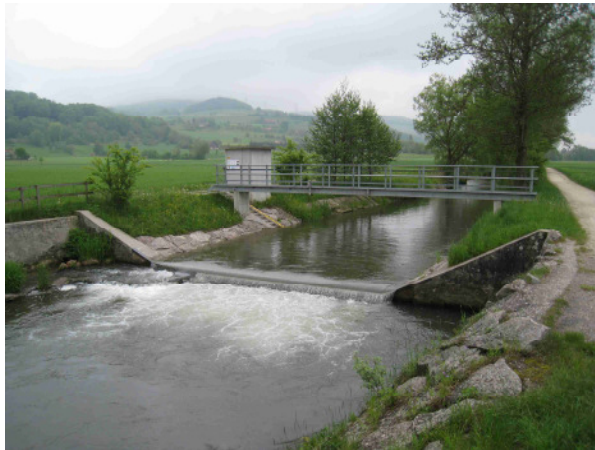
Abb. 3.2:

Pegel Reitnau am 21. Mai 2010, entgegen der Fließrichtung.

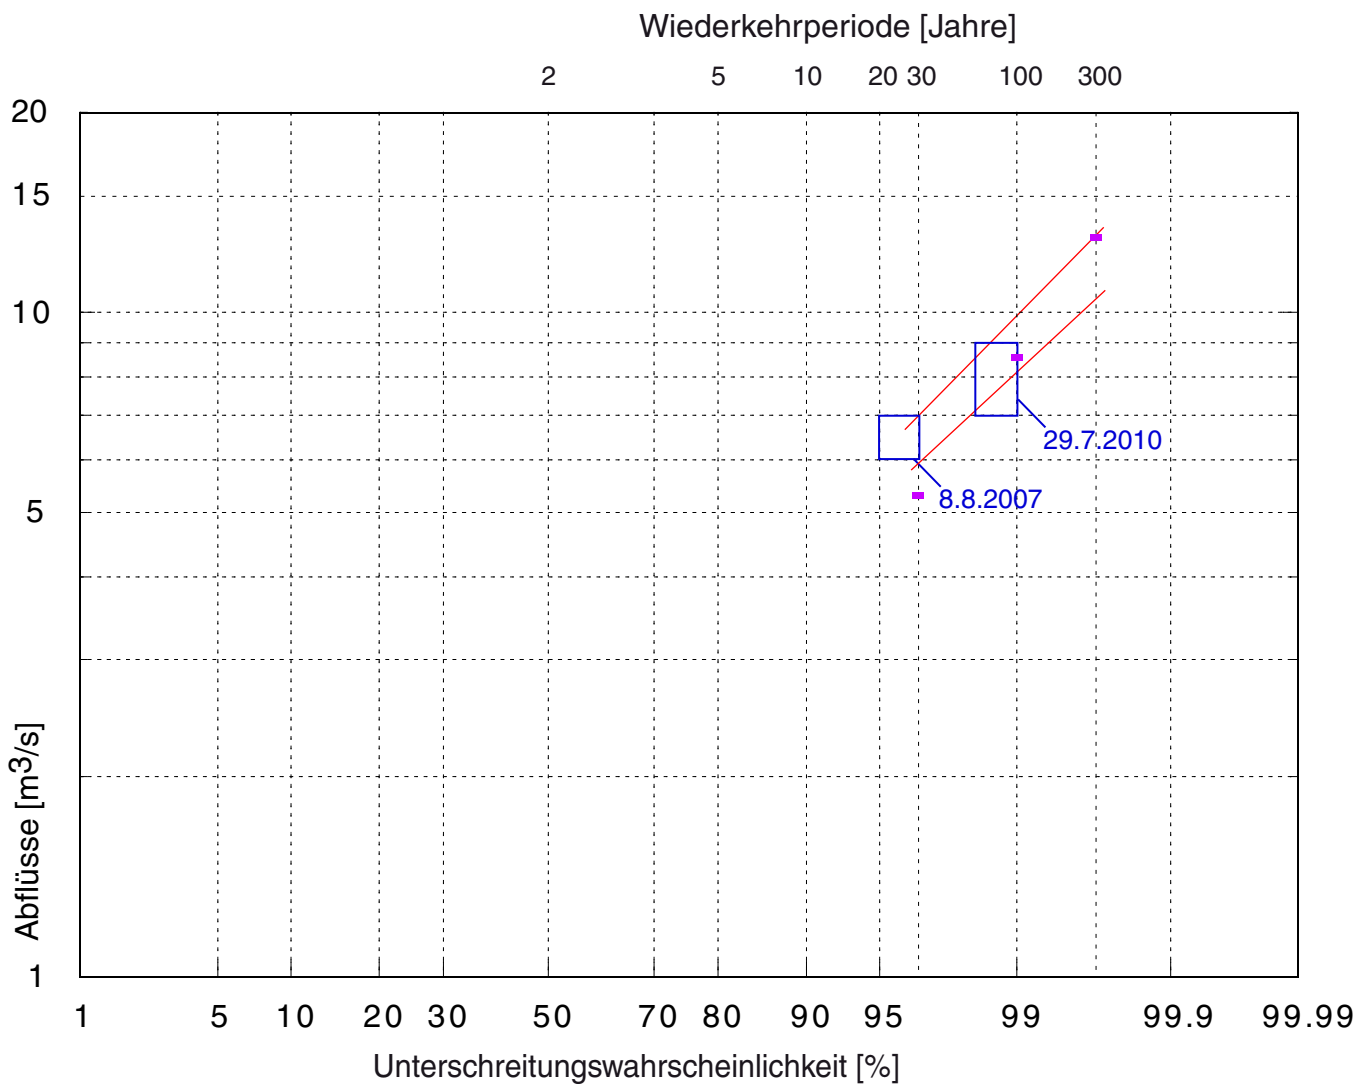
Abb. 7.1: Frequenzdiagramm des Hofbachs in Oberkirch beim BP 1 (6.2 km²): Aufgrund der Recherche zu den historischen Hochwassern und der Befragung von Anwohnern wurde dem Hochwasser vom 8.8.2007 eine Wiederkehrperiode von 20 - 30 Jahren, dem Hochwasser vom 29.7.2010 eine Wiederkehrperiode von 60 - 100 Jahren zugeordnet. Die Resultate der Berechnungen mit Modellregen sind violett dargestellt. Die roten Linien markieren den Unsicherheitsbereich für die vorgeschlagenen Hochwasserabflüsse bestimmter Jährlichkeit.

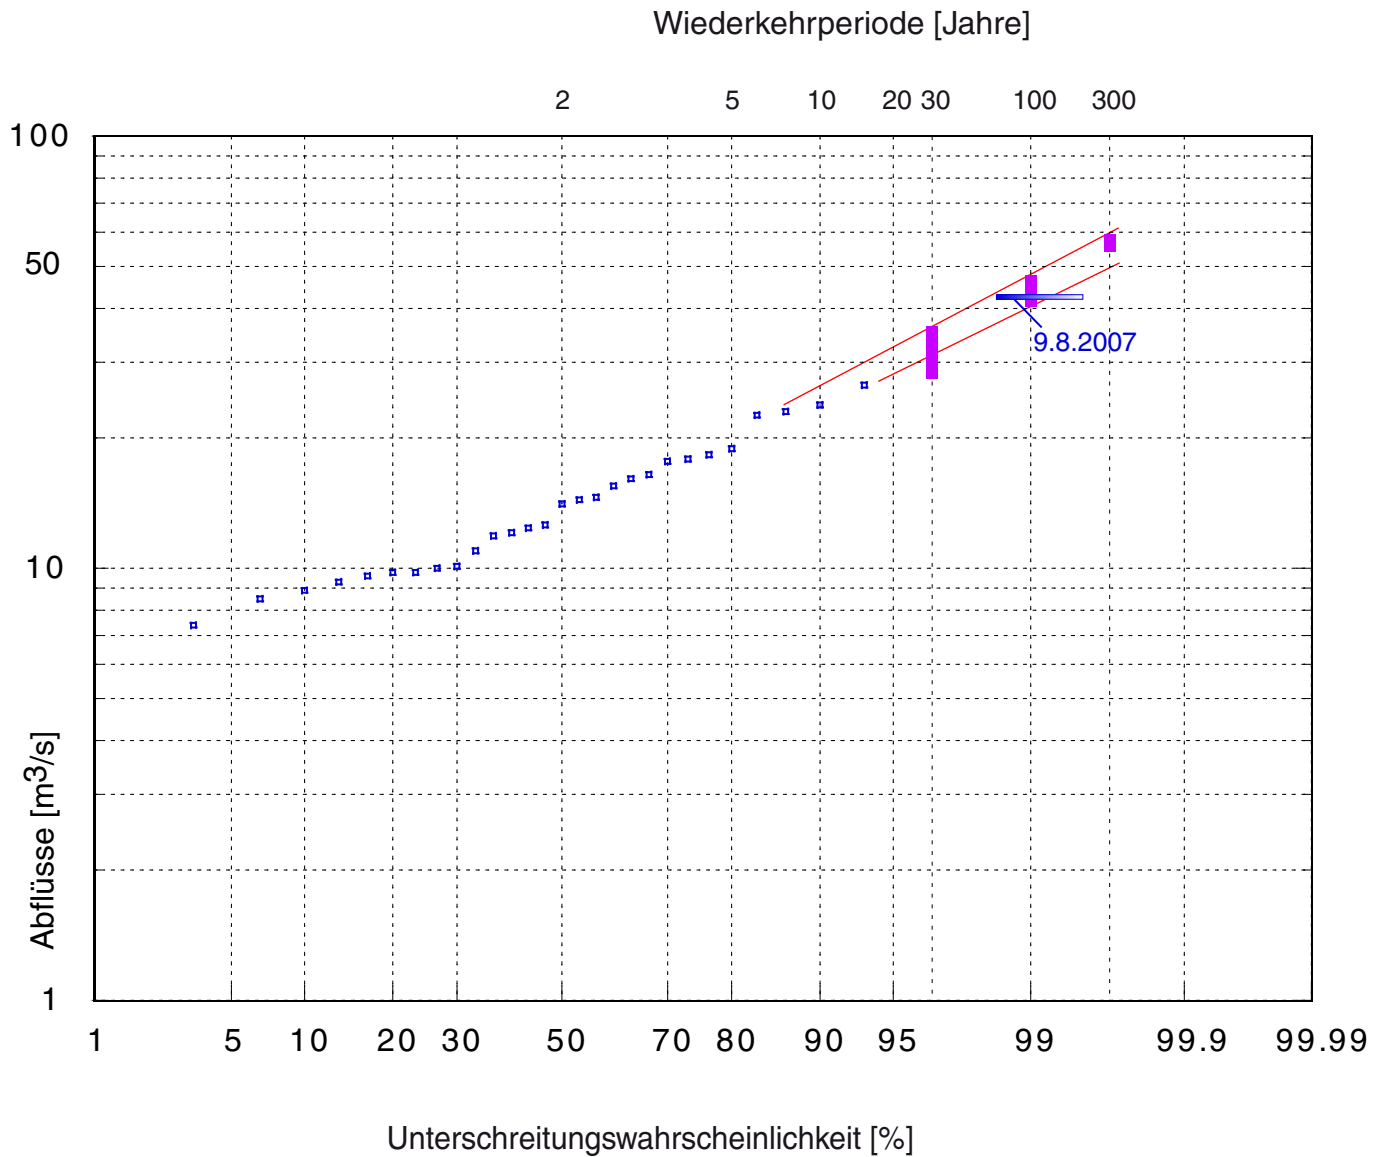
Abb. 7.3: Frequenzdiagramm der Suhre in Reitnau beim BP 8 (59.1 km² ohne Sempachersee). Eingetragen sind die Jahresmaxima (1979 - 2001 und 2004 - 2009, blau). Die Resultate der Berechnungen mit Modellregen sind violett dargestellt. Die roten Linien markieren den Unsicherheitsbereich für die vorgeschlagenen Hochwasserabflüsse bestimmter Jährlichkeit.

Die Berechnungen mit den Modellregen (violett in Abb. 7.3) ergänzen die Abflussmessungen und ermöglichen die Abschätzung für ein 300-jährliches Hochwasser (HQ₃₀₀). Die roten Linien markieren den Unsicherheitsbereich für die vorgeschlagenen Hochwasserabflüsse bestimmter Jährlichkeit.

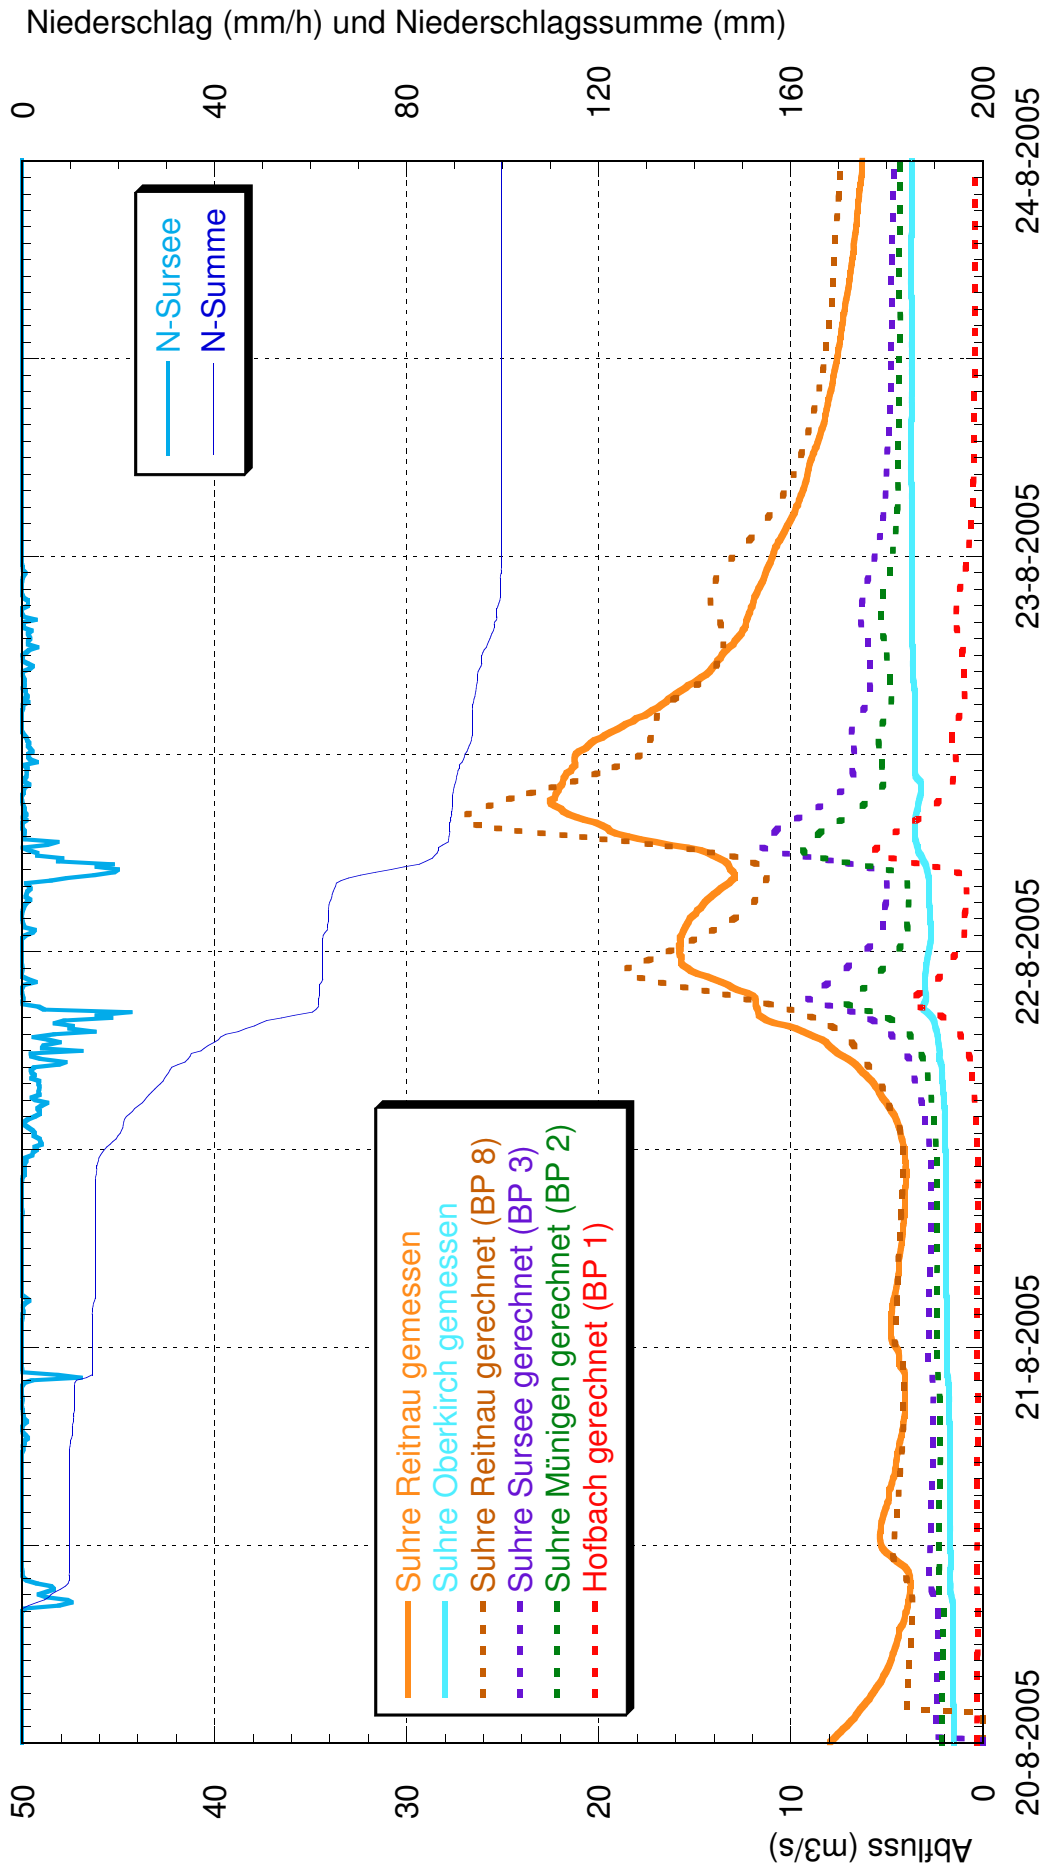
Anhang 5.1: Der Niederschlagsverlauf der Station Sursee und die an den Pegeln Suhre / Reitnau und Suhre / Oberkirch gemessenen Abflussganglinien des Hochwassers vom 22.8.2005. Die gepunkteten Linien zeigen die Berechnungen mit dem Modell QArea.

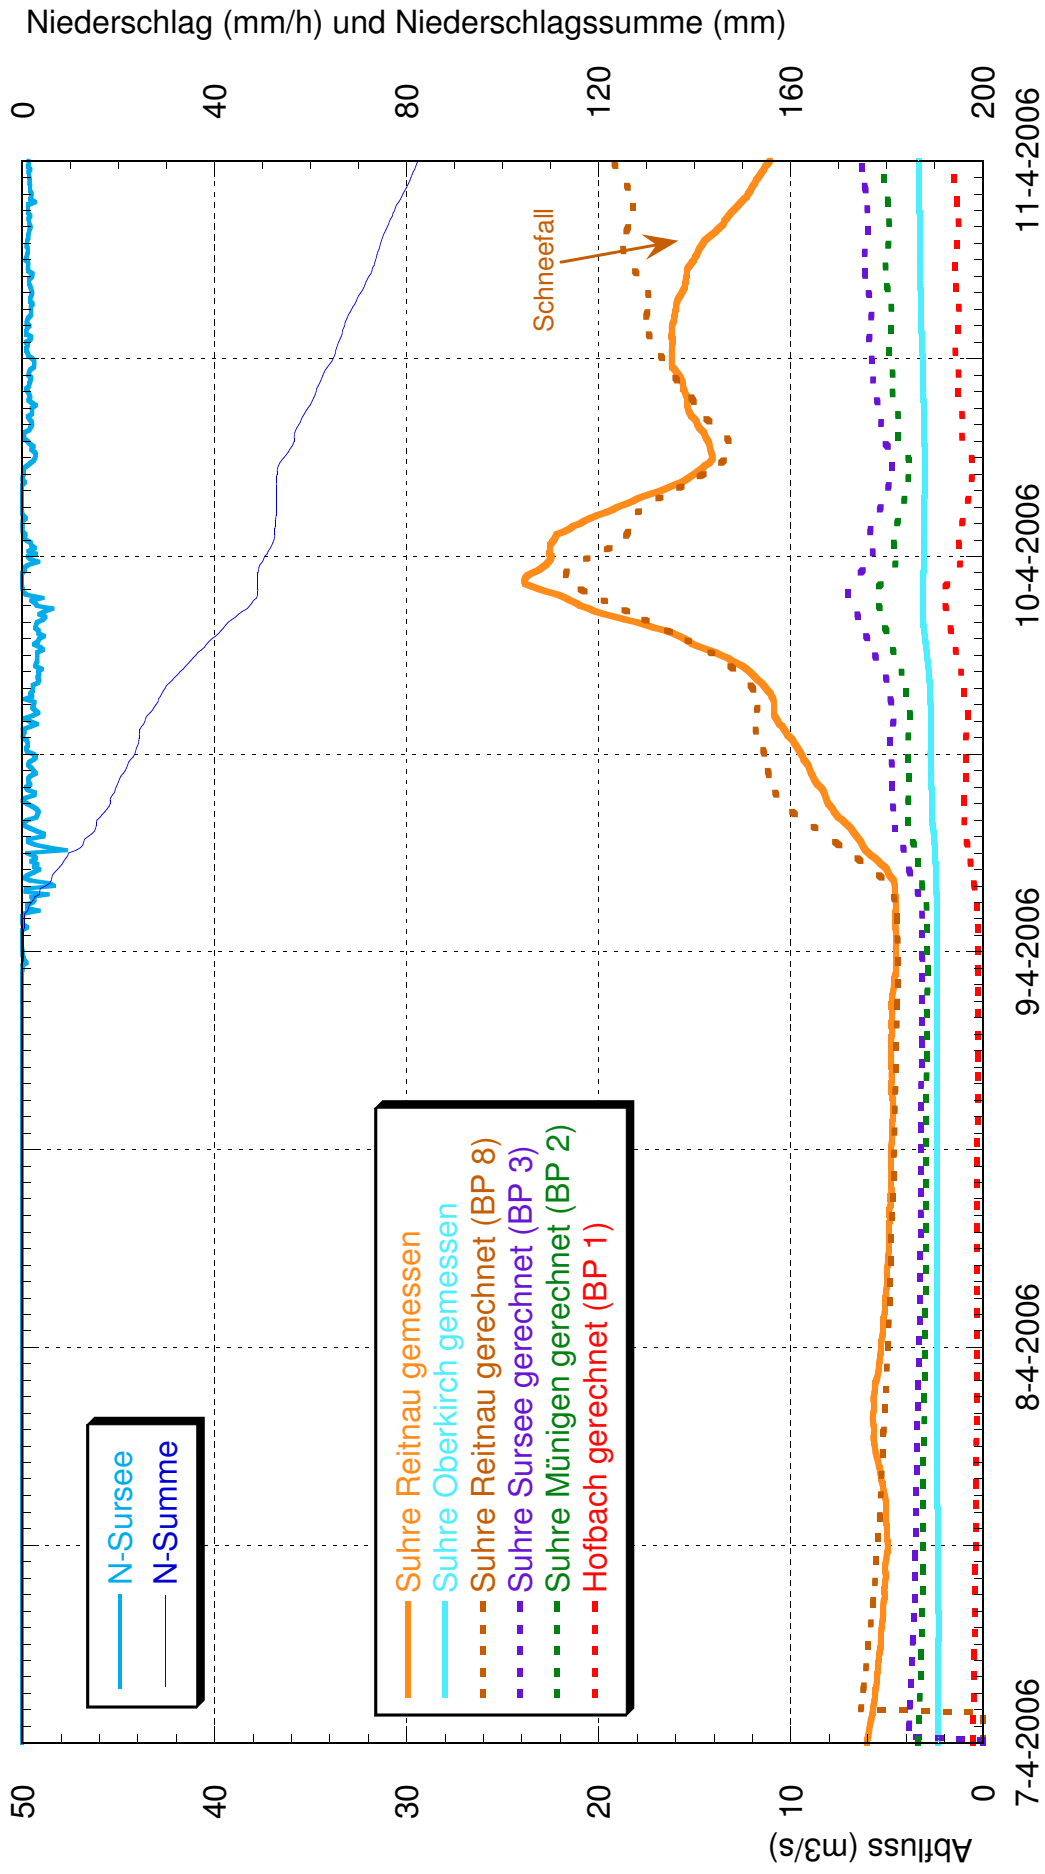
Anhang 5.2: Der Niederschlagsverlauf der Station Sursee und die an den Pegeln Suhre / Reitnau und Suhre / Oberkirch gemessenen Abflussganglinien des Hochwassers vom 9./10.4.2006. Die gepunkteten Linien zeigen die Berechnungen mit dem Modell QArea.

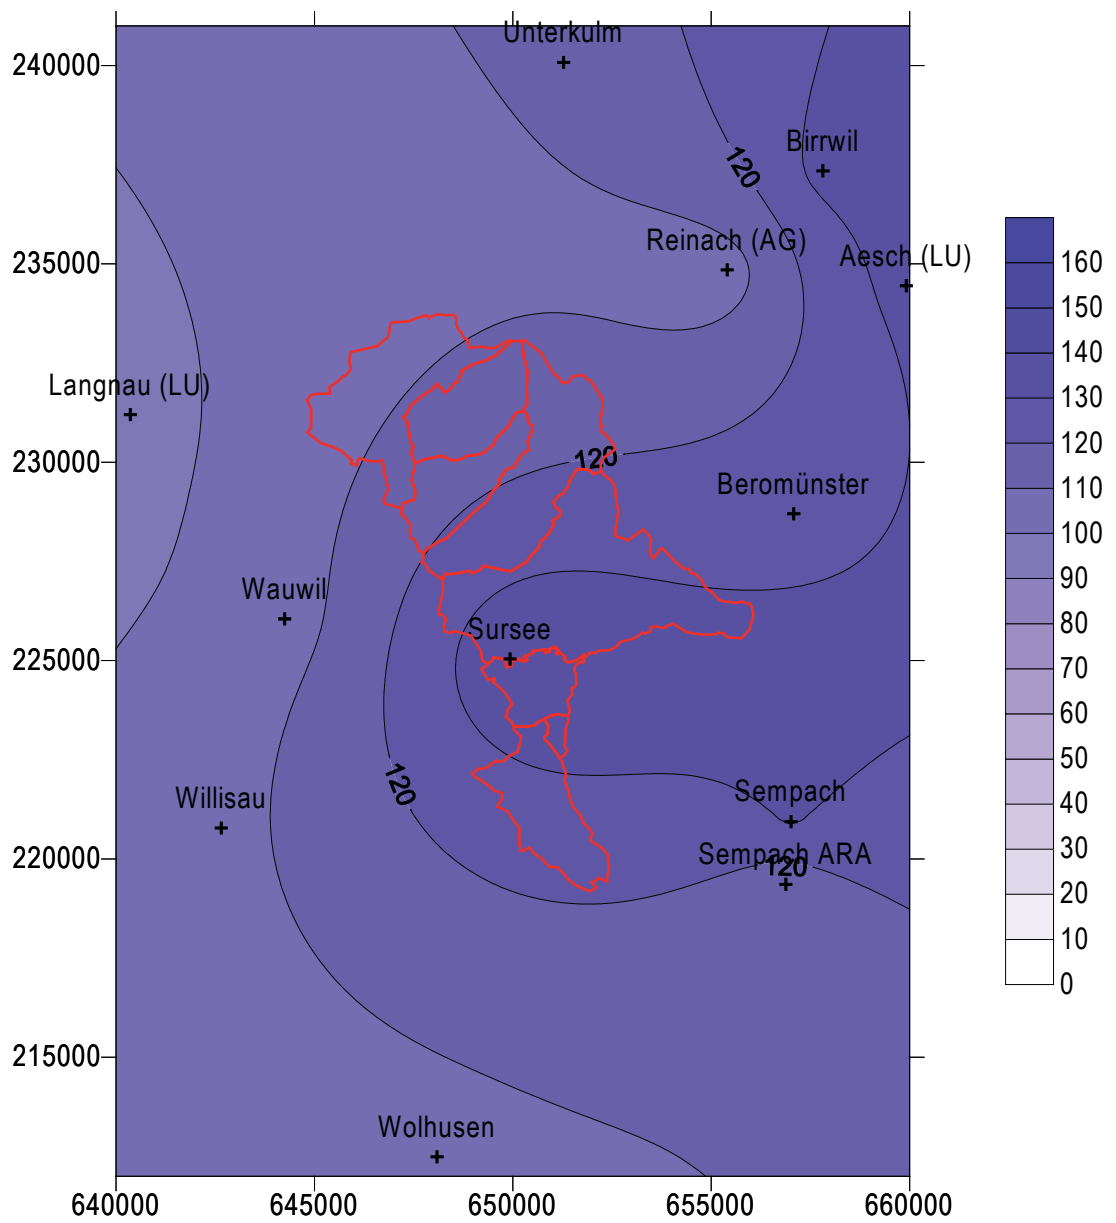
Anhang 6.3: Räumliche Verteilung der Niederschlagssummen am 7.-9.8.2007 aufgrund der Bodenstationen.

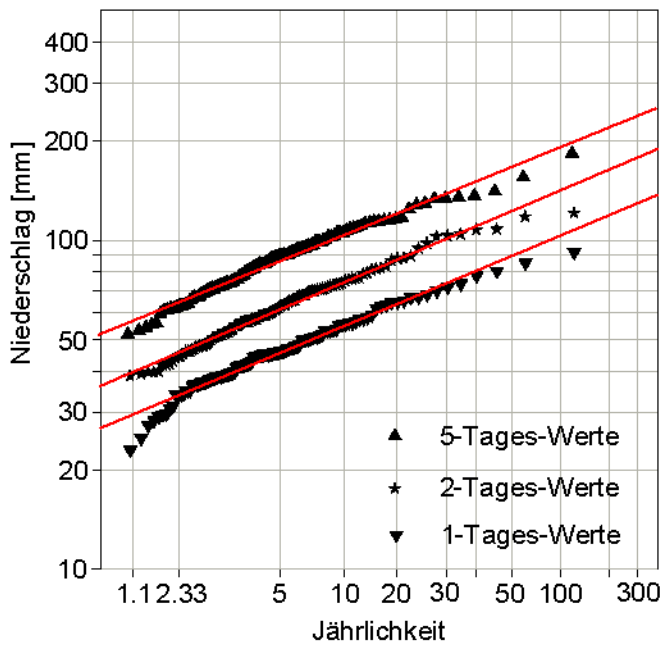
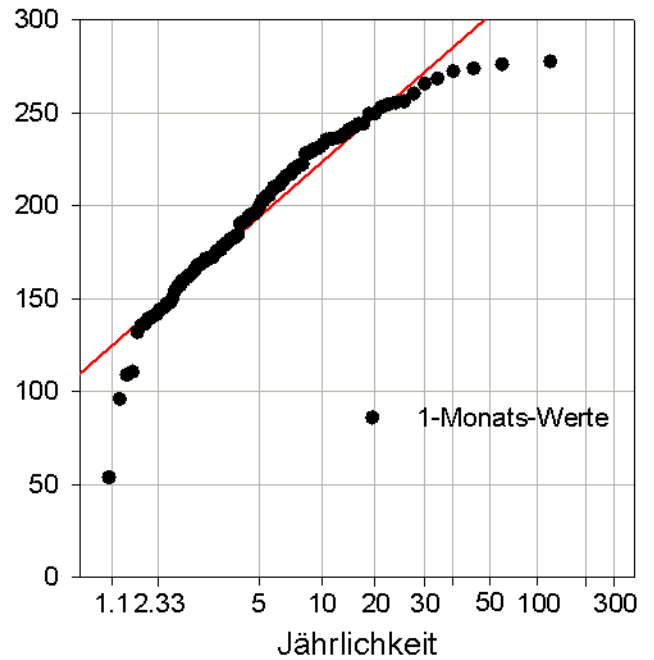
Anhang 7.1: Die analog zu Röthlisberger et al. (1992) erstellte Starkniederschlagsstatistik für die Station Beromünster (1888 - 2009).
