Hydrologische Grundlagen für das Hochwasserschutzkonzept Menznau (LU) - Seewag

Auftraggeber:
Verkehr und Infrastruktur des Kt. Luzern (vif)
Abteilung Naturgefahren

Bericht: 13/182

Reinach, Juni 2014

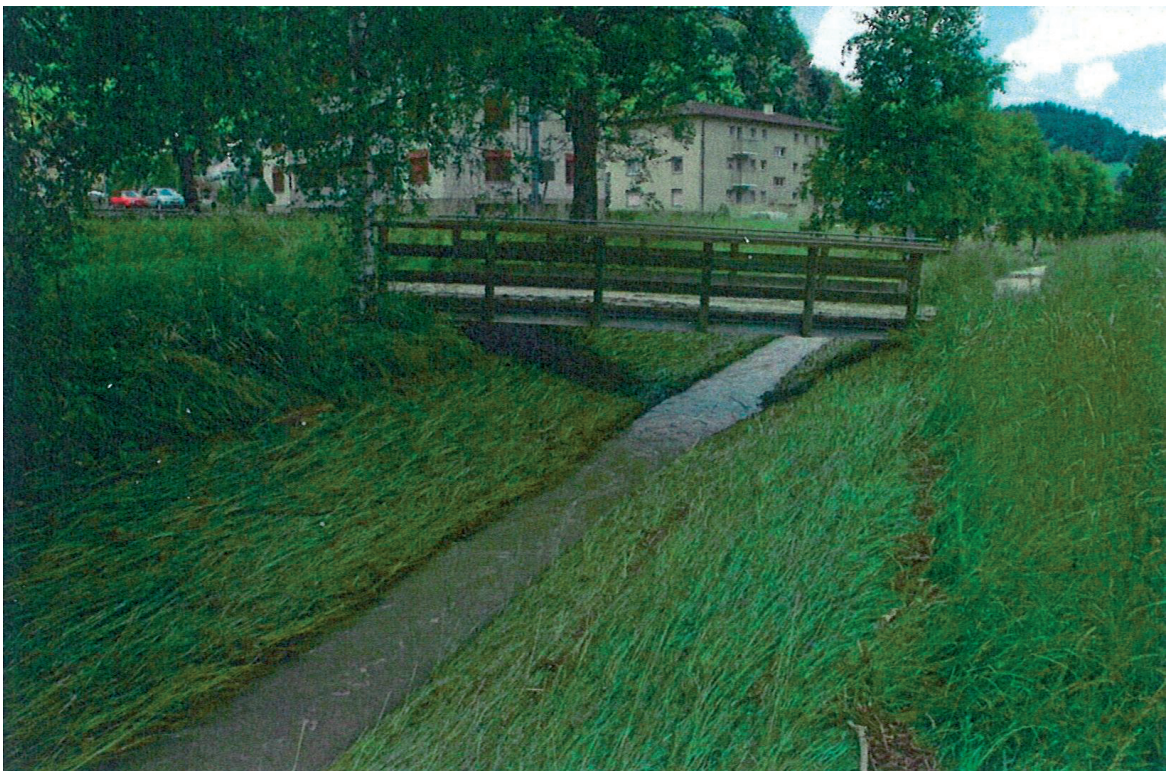
Spuren des Hochwassers vom 8. Juni 2007 an der Seewag beim Birkenwegsteg, Foto: Oeko-B AG (2007)

Das Gewitter am Abend des **8. Juni 2007** hatte eine ähnliche Ausdehnung wie 4 Jahre zuvor, hatte aber eine deutlich grössere Schadenwirkung und ist vergleichbar mit dem Ereignis vom 19. August 1917. Gemäss den Radarbildern fielen in den EZG des Tuetensee-, Ricken- und des Riedtalbachs lokal über 100 mm in 2 Stunden (Anhang 3.2)². Underschlächten-, Tuetensee-, Rüdél-, Rickenbach und Seewag uferten in der Folge aus. Letztere zwei überschwemmten drei Viertel des Dorfes Menznau. Auch das Areal der Kronospan wurde durch Hängbäche unter Wasser gesetzt. Colenco (2007) schätzte den Spitzenabfluss des Geschiebe und Holz führenden Rickenbachs im Dorfbereich auf 7 – 8 m³/s. Aufgrund der auf einem Foto sichtbaren Wasserstandsspuren oberhalb des Bahnhofs und der von der Holinger AG durchgeführten Gerinnevermessung konnte die Abflussspitze der Seewag oberhalb des Zuflusses des Rickenbachs (BP 3) auf 3 – 3.5 m³/s geschätzt werden. In gleicher Weise konnte die Abflussspitze der Seewag unterhalb des Zuflusses des Rickenbachs dank Fotos beim Birkenwegsteg (siehe Titelbild) und unterhalb davon (BP 6) auf 10 – 11 m³/s geschätzt werden.

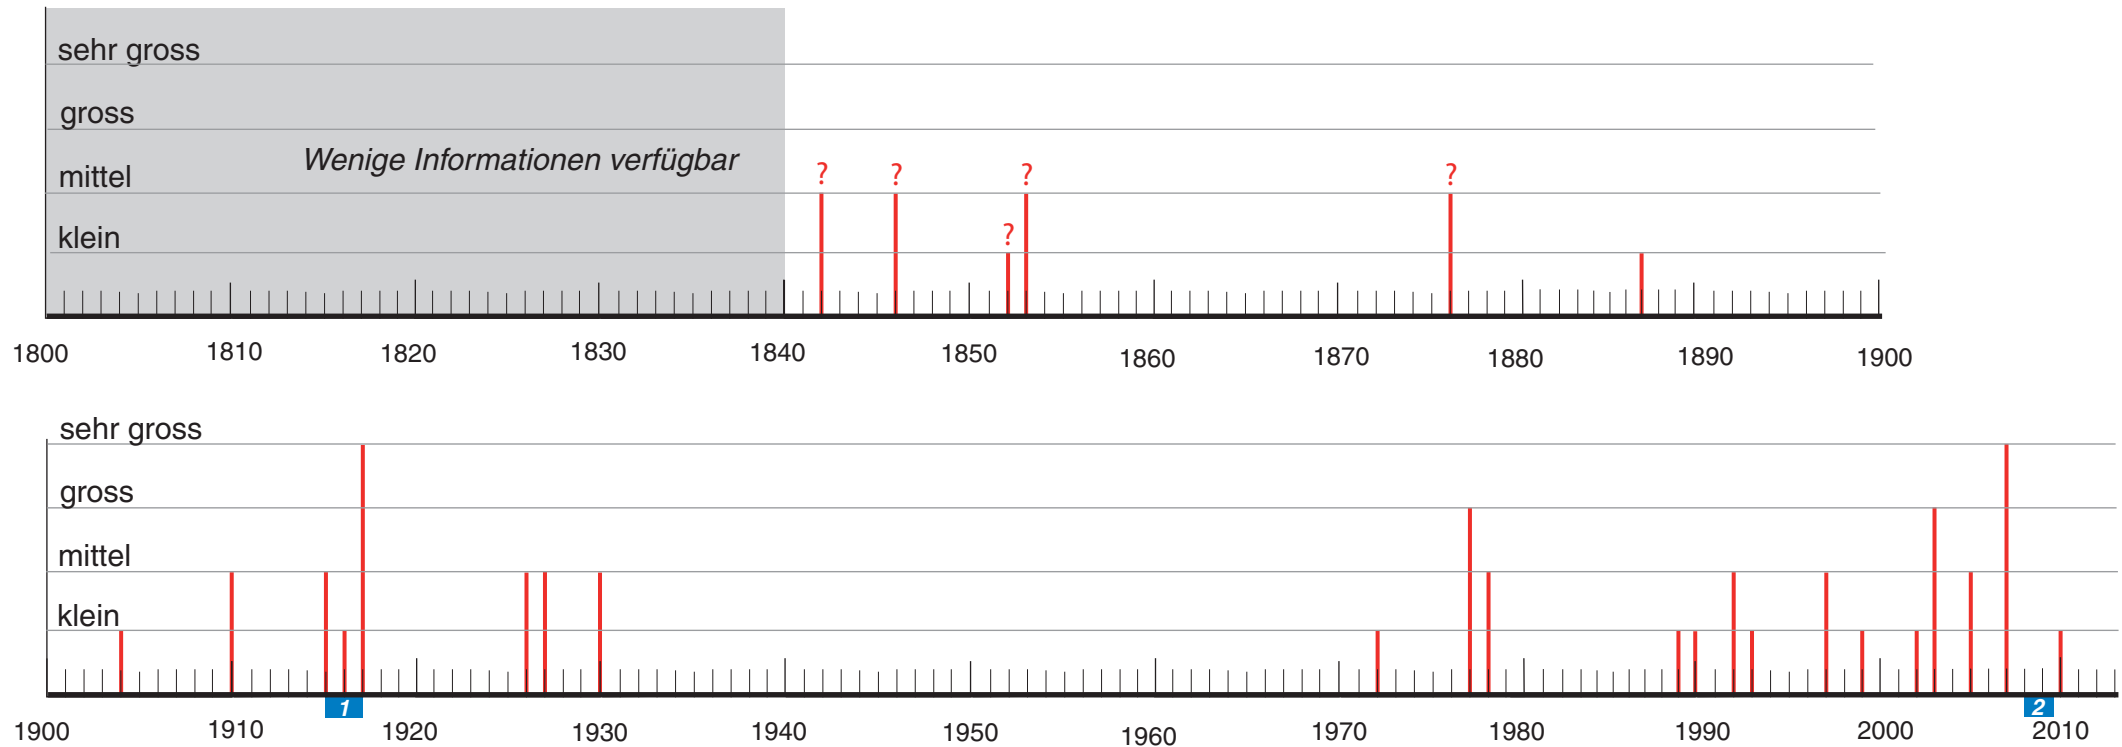
Abb. 3.1: Historische Hochwasser an der Seewag und am Rickenbach in Menznau seit 1842. Charakterisierung der Grösse einzelner Hochwasser anhand der untersuchten Quellen.

Korrektionsbauten: **1** Seewag-Korrektion.
2 Bau des Hochwasser-Rückhaltebeckens Hackbrätt.

Im Anhang 1 sind sämtliche Informationen über historische Hochwasser detailliert zusammengestellt. Die ältesten Angaben zu Hochwasserschäden reichen bis ins Jahr 1842 zurück. Abbildung 3.1 zeigt dazu einen Überblick. Die Grösse der einzelnen Hochwasser wurde gemäss den Kriterien in der Tabelle 3.1 charakterisiert. Neben den Abflussschätzungen einzelner grösserer Hochwasser aufgrund detaillierter Angaben wurden sämtliche zusammengetragenen Informationen zu den Hochwassern im EZG betrachtet und unter Berücksichtigung der im Laufe der Zeit veränderten Abflussverhältnisse gewertet. Nachfolgend werden die als gross oder sehr gross eingestufteten Hochwasser an der Seewag und am Rickenbach beschrieben.

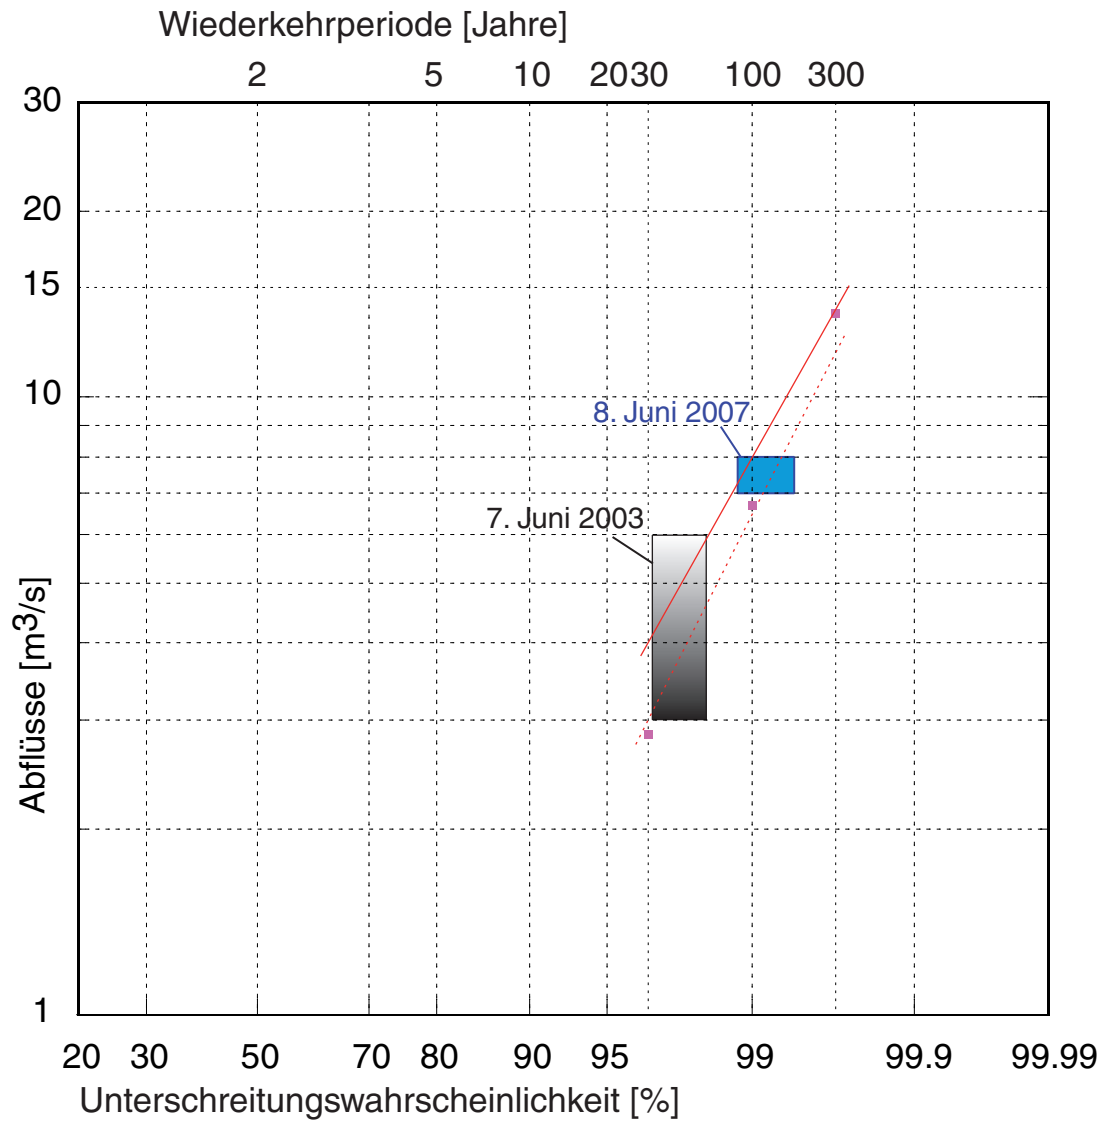
Abb. 6.1: Frequenzdiagramm des Rickenbachs in Menznau beim BP 5 (2.2 km²).
 Eingetragen sind die abgeschätzten Hochwasser der Jahre 2003 und 2007.
 Die rote Linie markiert die vorgeschlagenen Hochwasserabflüsse bestimmter Jährlichkeit.

Die Erkundung der historischen Hochwasser (Kap. 3) öffnet einen grossen Beobachtungszeitraum von 170 Jahren. Es sind allerdings nur vom sehr grossen Hochwasser vom 8. Juni 2007 und vom grossen Hochwasser vom 7. Juni 2003 Abflussspitzen bekannt (blaues und graues Rechteck in Abb. 6.1):

Die Berechnungen mit den Modellregen erweitern die Erkenntnisse aus den historischen Hochwassern und sind in Abbildung 6.1 violett dargestellt. Sie ermöglichen die Abschätzung seltener Hochwasser.

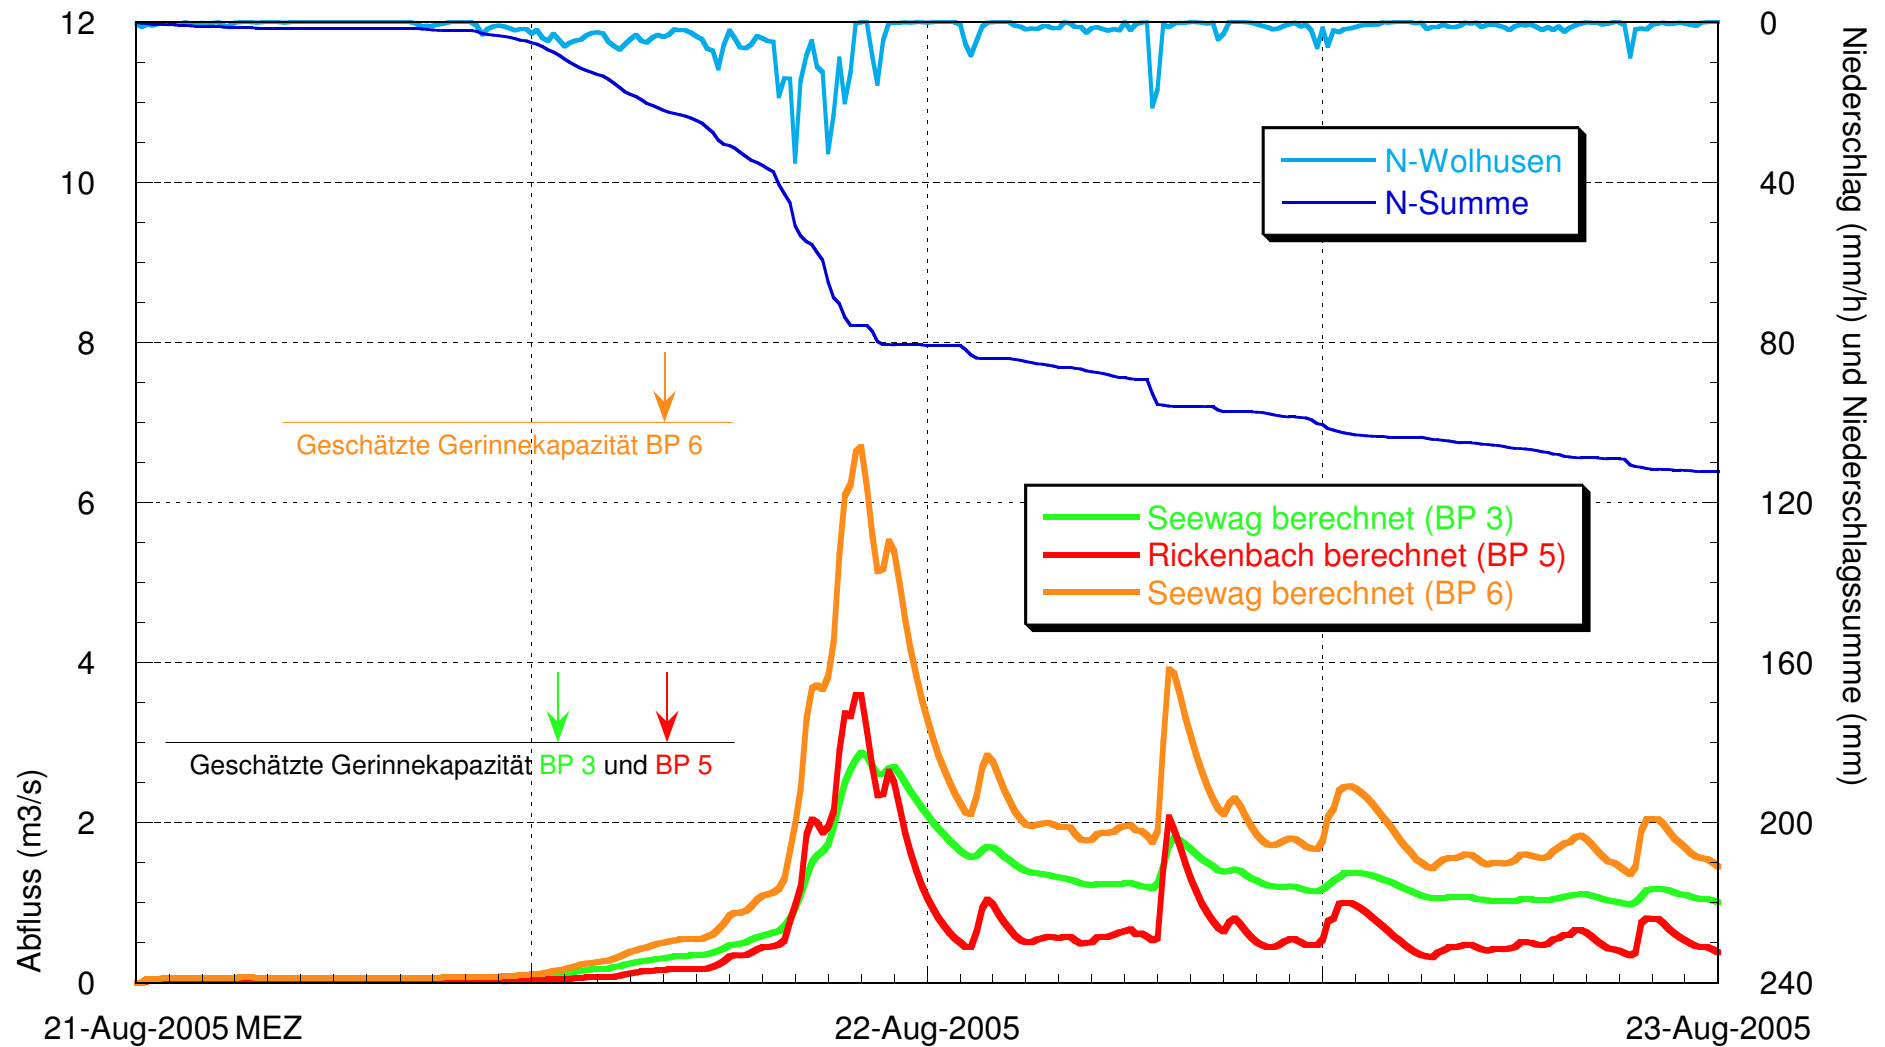
Anhang 7.1: Die mit dem Modell QArea nachgerechneten Abflüsse der Seewag und des Rickenbachs am 21./22. August 2005 an den Berechnungspunkten 3, 5 und 6 im Vergleich mit der Gerinnekapazität, die bei diesem Ereignis nicht überschritten wurde. Es wurde mit dem zeitlichen Niederschlagsverlauf der kantonalen Station Wolhusen gerechnet.

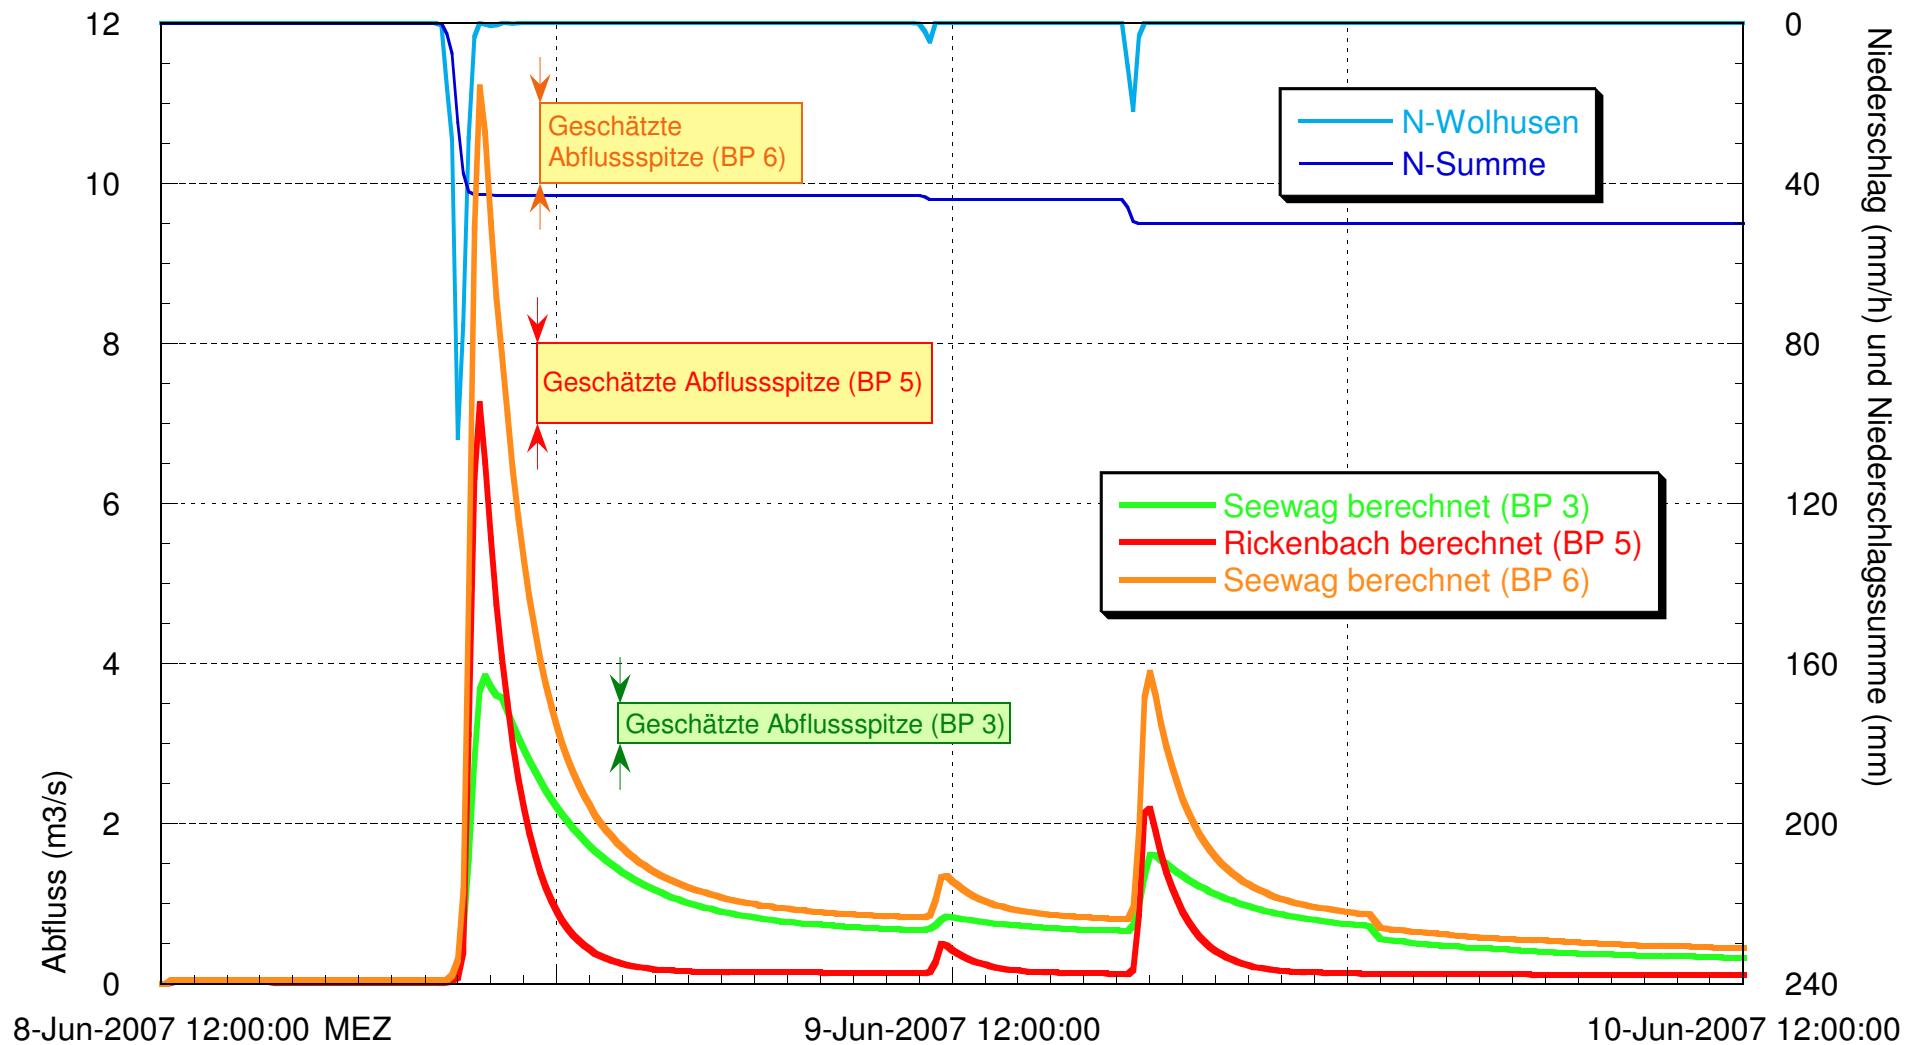
Anhang 7.2: Die mit dem Modell QArea nachgerechneten Abflüsse der Seewag und des Rickenbachs am 8. Juni 2007 an den Berechnungspunkten 3, 5 und 6 im Vergleich mit den Beobachtungen. Es wurde mit dem zeitlichen Niederschlagsverlauf der kantonalen Station Wolhusen gerechnet.
