Blockrampen

Anwendungsbeispiel

Gesamtprojekt Augand – Umsetzung der flussbaulichen Massnahmen

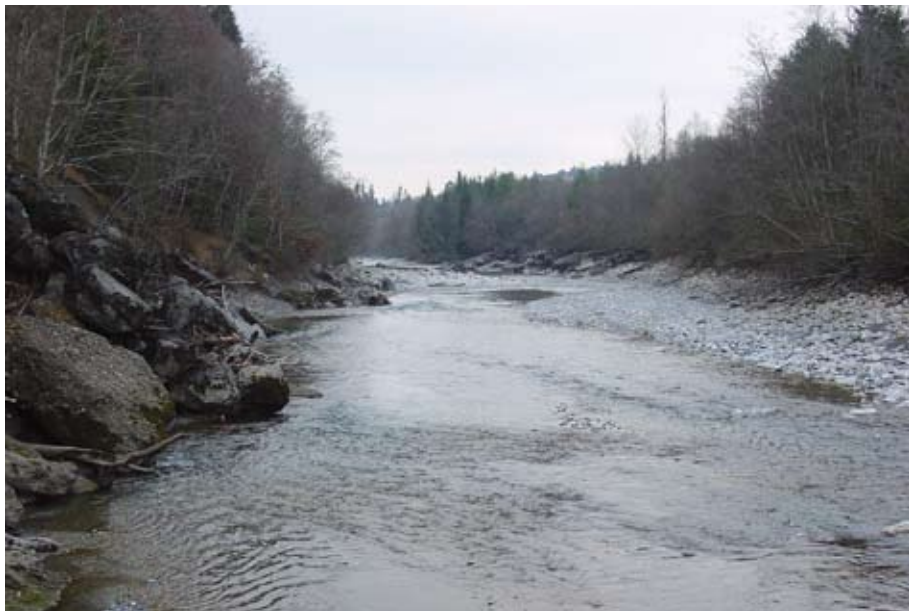
Bild 1. Kander vor Baubeginn 2004; begradigter, durch viele Bühnen eingengerter Flusslauf mit Breiten um die 32 m; Sohle eingetieft, Auendynamik weitgehend verschwunden.

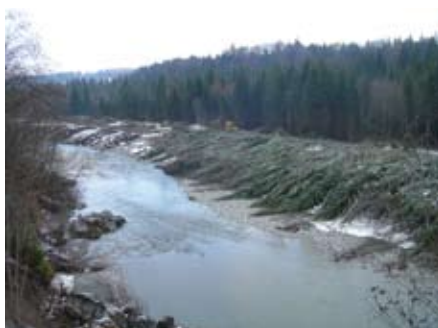
Bild 2. Abholzungen im Bereich der rechtsseitigen Aufweitungen.

Im Dezember 2004 begann man mit den Vorbereitungsarbeiten. Nach dem Abholzen der 60 000 m² Wald wurden die Grösse des Projektes und das Ausmass der früheren Verbauungen sichtbar (Bild 2 und Bild 12).

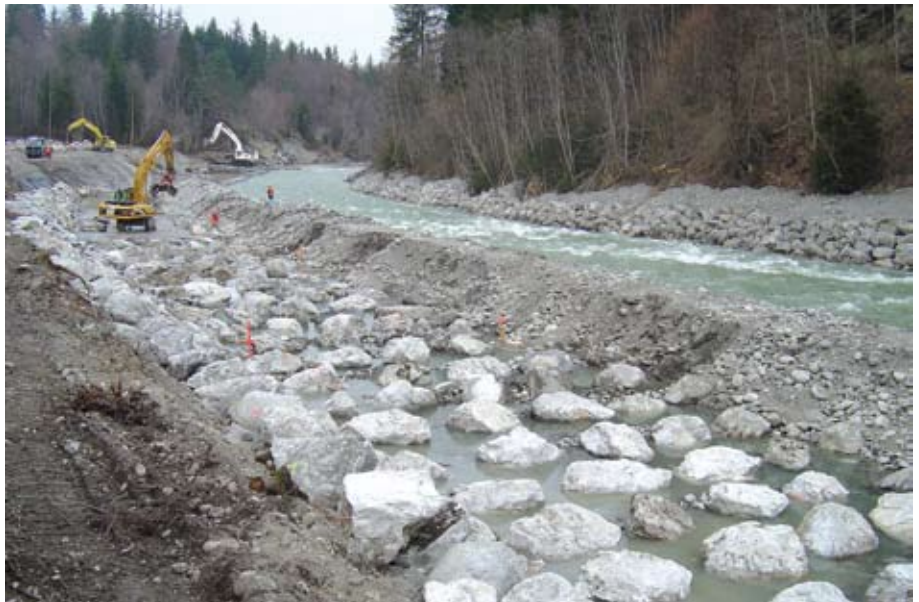
Bild 15. Umleitung Kander über bereits fertig gestellten Teil der Blockrampe und Bau der zweiten Hälfte.

Im Januar dieses Jahres erfolgte dann der Spatenstich für die Realisierung der ersten Etappe. Die Blockrampe wurde im Trockenbau in zwei Phasen erstellt. In der ersten Phase wurde die Kander links geführt und die rechte Hälfte der Blockrampe gebaut (Bild 14). In der zweiten Phase leitete man die Kander über den bereits fertig gestellten Teil der Blockrampe und baute die linke Hälfte (Bild 15).

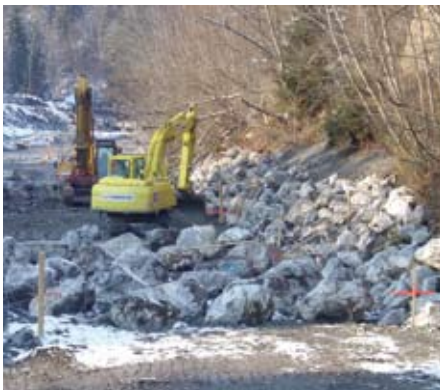
Bild 13. Erstellen Uferschutz im Vorlauf zum Versetzen der Einzelblöcke der Blockrampe.

Danach wurden der seitliche Uferschutz aus Steinblöcken erstellt und im Anschluss die Einzelblöcke der Blockrampe versetzt (Bild 13). Blockrampe und Uferschutz bilden eigenständige Bauwerke, damit mögliche Bewegungen der Blockrampe ohne Beschädigungen des Gesamtsystems Blockrampe und Ufer-

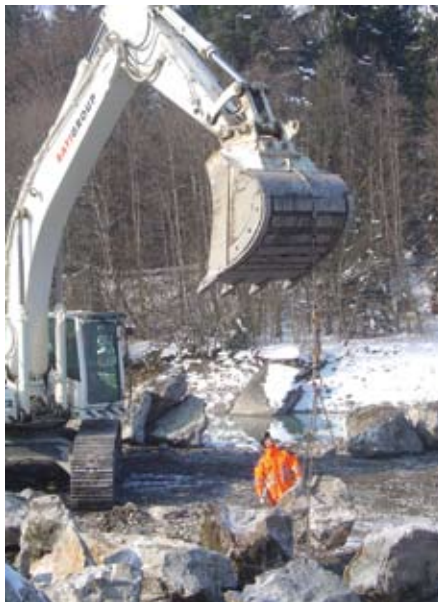
Bild 17. Bauüberwachung und Qualitätssicherung, Wiegen der Einzelblöcke.

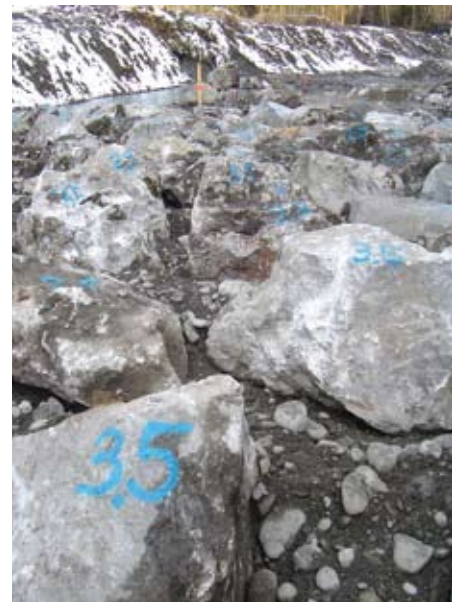
Bild 18. Bauüberwachung und Qualitätssicherung, angeschriebene Massen auf Einzelblöcken.

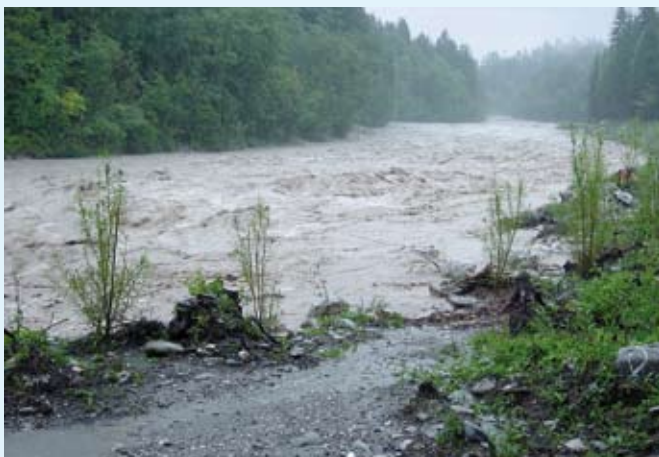
Bild 19. Abfluss von ca. 460 m³/s auf der Blockrampe am Vormittag des 22.8.05.

Bei einem gesamten Abfluss von 460 m³/s am Vormittag des 22. August war die Blockrampe gleichmässig überströmt (Bild 19). Die Anströmungsbedingungen, wie sie mit der 2-D-Strömungsberechnung simuliert worden sind konnten auch in der Natur beobachtet werden (Bild 20 und Bild 11). Die Blockrampewarvolumenfänglich wirksam. Die hohe Strömungsbelastung am Nachmittag des 22. August (520 – 550 m³/s) hat vermutlich zu einer Abflachung der Blockrampe geführt. Das Ausmass der Abflachung muss durch Querprofilaufnahmen noch bestimmt werden.

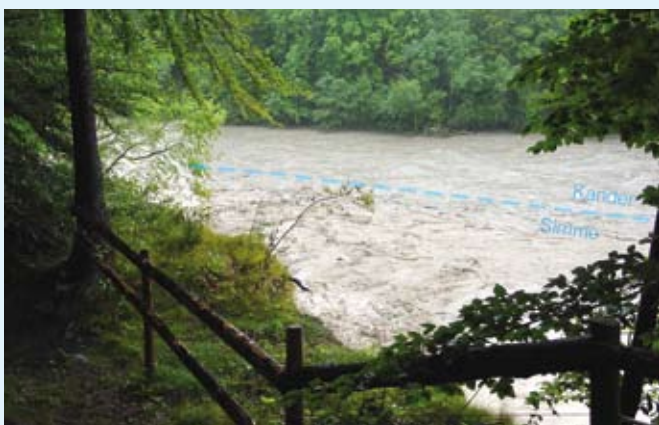
Bild 20. Zusammenfluss von Kander und Simme während des Hochwassers vom 22.8.05. Die Abflussanteile lassen sich anhand der unterschiedlichen Färbung erkennen.
