Blockrampen

Anwendungsbeispiel

Gesamtprojekt Augand – Umsetzung der flussbaulichen Massnahmen

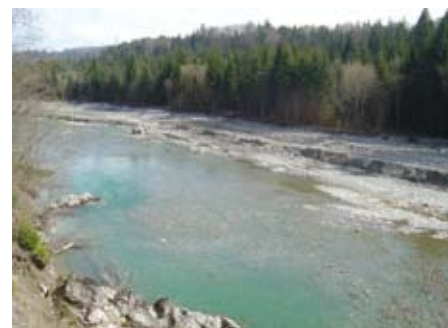
Bild 3. Blick auf den bereits aufgeweiteten Teil unterhalb der Blockrampe.

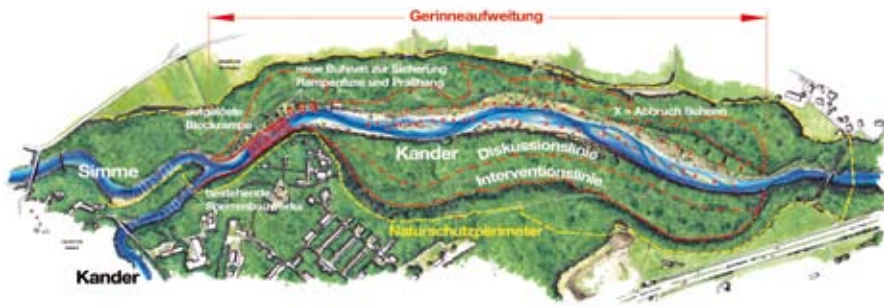
Bild 4. Gesamtprojekt Augand, Massnahmen und Endzustand.

Bild 4 zeigt schematisch den voraussichtlichen Endzustand und die Massnahmen des Gesamtprojektes Augand.

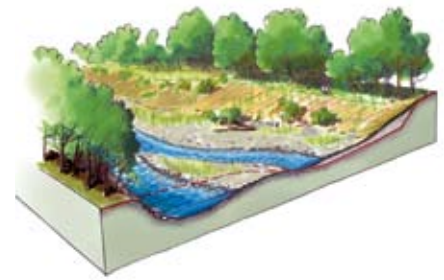
Bild 5. typisches Querprofil im aufgeweiteten Bereich (projektierter Endzustand).

sowie den kantonalen Fachstellen diskutiert. Bei Erreichen der Interventionslinie werden durch den Wasserbaupflichtigen in jedem Fall geeignete Schutzmassnahmen eingeleitet. Erosionsschäden, die über die Interventionslinie hinausgehen, werden entschädigt. Langfristig entsteht innerhalb dieser Grenzen ein verzweigtes Flusssystem mit autotypischer Morphologie mit Bänken, Furten und Kolken (Bild 5).

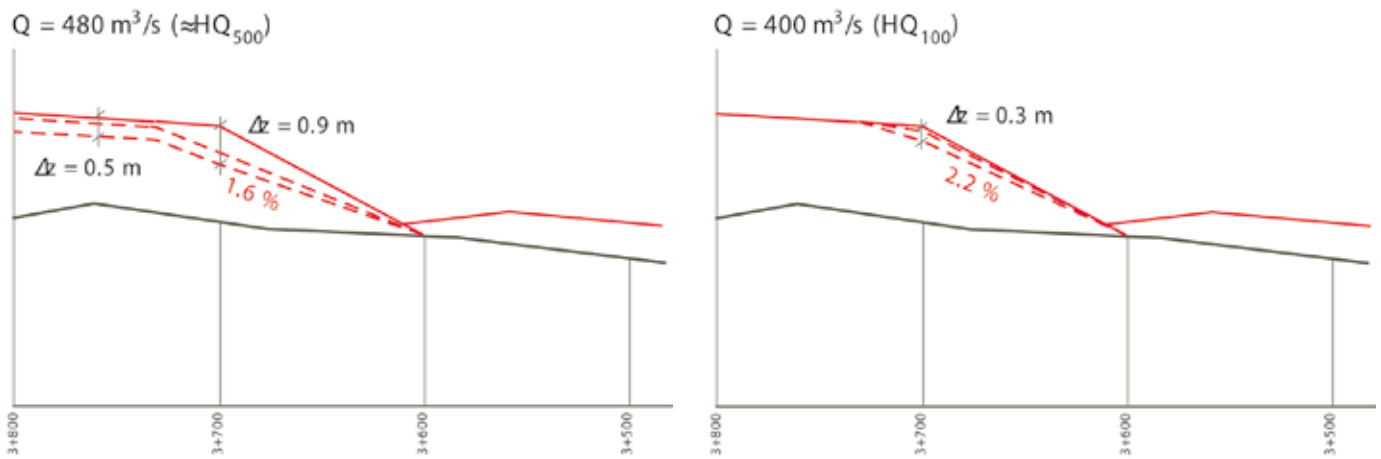
Bild 10. Veränderung des Längsgefälles der Blockrampe bei einer Belastung mit $Q = 400 m^3/s$ und mit $Q = 480 m^3/s$.

Für die obere Grenze des Bemessungsabflusses ($480 \text{ m}^3/\text{s}$) wurde eine Abflachung auf 1,6 bis 1,9% prognostiziert. In diesem Fall würde der Puffer der Vorrampe nicht ausreichen und die Sohle im Oberwasser würde um einen halben Meter absinken (Bild 10).

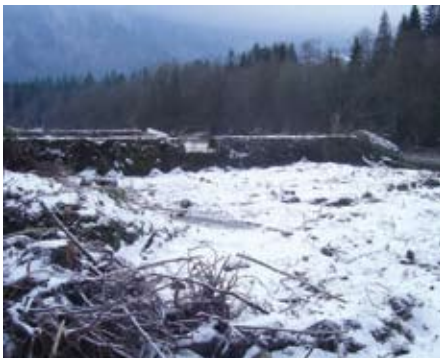
Bild 12. Durch Abholzen freigelegte Buhne.

Im Dezember 2004 begann man mit den Vorbereitungsarbeiten. Nach dem Abholzen der 60 000 m² Wald wurden die Grösse des Projektes und das Ausmass der früheren Verbauungen sichtbar (Bild 2 und Bild 12).

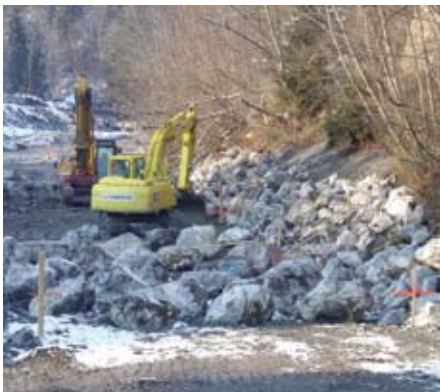
Bild 13. Erstellen Uferschutz im Vorlauf zum Versetzen der Einzelblöcke der Blockrampe.

Danach wurden der seitliche Uferschutz aus Steinblöcken erstellt und im Anschluss die Einzelblöcke der Blockrampe versetzt (Bild 13). Blockrampe und Uferschutz bilden eigenständige Bauwerke, damit mögliche Bewegungen der Blockrampe ohne Beschädigungen des Gesamtsystems Blockrampe und Ufer-

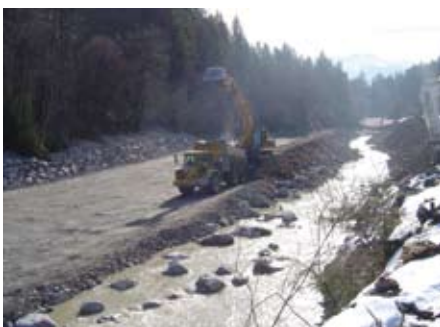
Bild 14. Überschütten der Blöcke, Abschluss erste Phase beim Bau der Blockrampe.

Im Januar dieses Jahres erfolgte dann der Spatenstich für die Realisierung der ersten Etappe. Die Blockrampe wurde im Trockenbau in zwei Phasen erstellt. In der ersten Phase wurde die Kander links geführt und die rechte Hälfte der Blockrampe gebaut (Bild 14). In der zweiten Phase leitete man die Kander über den bereits fertig gestellten Teil der Blockrampe und baute die linke Hälfte (Bild 15).

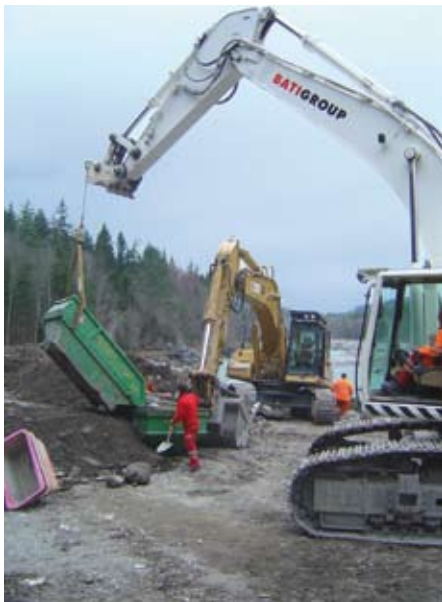
Bild 16. Bauüberwachung und Qualitätssicherung, Siebung zur Volumenzahlanalyse des Aushubmaterials der Aufweitung.

Zuerst wurde der Blockrampenkörper (Unterbau der Blockrampe) geschüttet. Das erforderliche Material wurde aus der Gerinneaufweitung gewonnen. Die Eignung des Materials entsprechend der Dimensionierungsvorgaben der Blockrampe wurde vor dem Einbau durch Volumenzahlanalysen geprüft und dokumentiert (Bild 16).

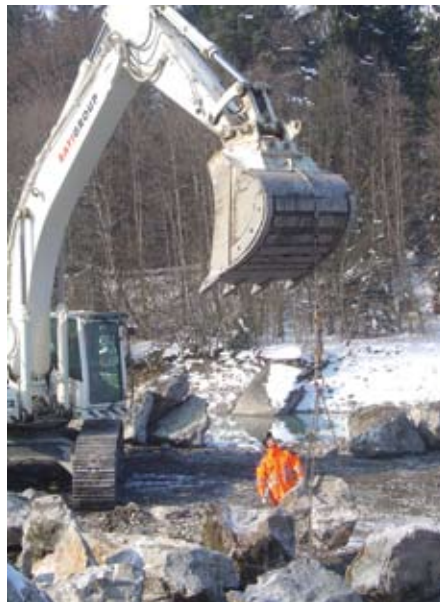
Bild 17. Bauüberwachung und Qualitätssicherung, Wiegen der Einzelblöcke.

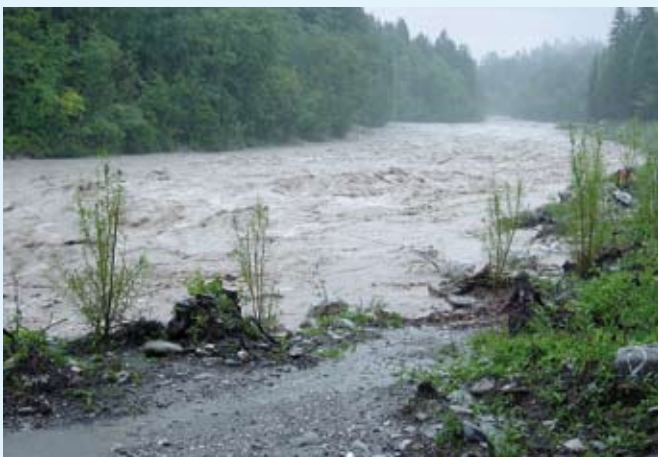
Bild 19. Abfluss von ca. 460 m³/s auf der Blockrampe am Vormittag des 22.8.05.

Bei einem gesamten Abfluss von 460 m³/s am Vormittag des 22. August war die Blockrampe gleichmässig überströmt (Bild 19). Die Anströmungsbedingungen, wie sie mit der 2-D-Strömungsberechnung simuliert worden sind konnten auch in der Natur beobachtet werden (Bild 20 und Bild 11). Die Blockrampewarvolumenfänglich wirksam. Die hohe Strömungsbelastung am Nachmittag des 22. August (520 – 550 m³/s) hat vermutlich zu einer Abflachung der Blockrampe geführt. Das Ausmass der Abflachung muss durch Querprofilaufnahmen noch bestimmt werden.

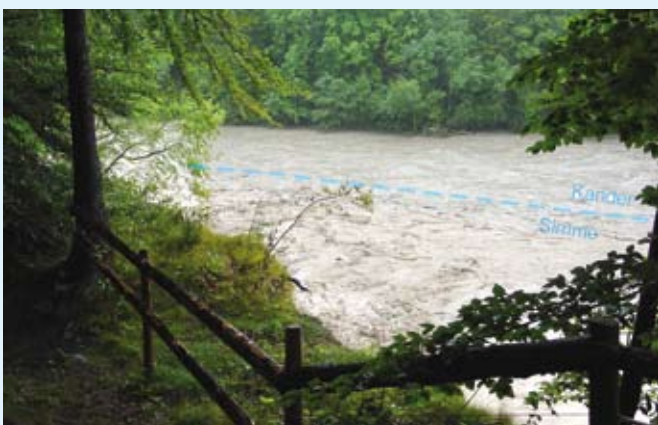
Bild 20. Zusammenfluss von Kander und Simme während des Hochwassers vom 22.8.05. Die Abflussanteile lassen sich anhand der unterschiedlichen Färbung erkennen.

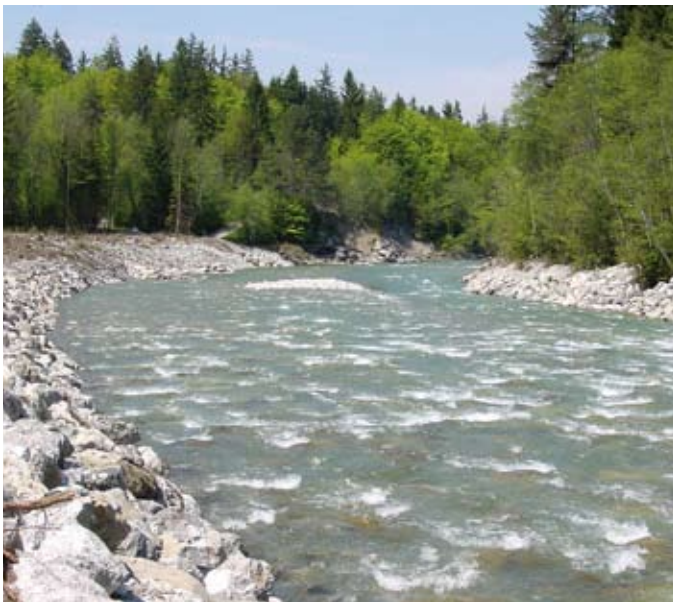
Bild 21. Blick flussaufwärts auf die fertige Blockrampe.

Die Blöcke der Blockrampe wurden nach dem durch die Dimensionierung der Blockrampe vorgegebenen Muster einzeln versetzt (Bild 7). Für die Stabilität und Funktionstüchtigkeit der Blockrampe ist die präzise Blockanordnung entsprechend diesem vorgegebenen Muster sowie das richtige Blockgewicht entscheidend. Sowohl die Blockanordnung als auch das Blockgewicht wurden während des Bauablaufes ständig überwacht und dokumentiert (Bild 17 und Bild 18). Vor dem Einbau wurden die einzelnen Blöcke gewogen und die Masse an jedem Block angeschrieben. Die genaue Lage jedes Blockes wurde in einem Positionsraster dokumentiert und entsprechend der Dimensionierungsvorgaben kontrolliert. Zuletzt wurden die Blöcke mit Flusskies überschüttet. Dazu wurde Aushubmaterial aus der Aufweitung verwendet. Den «Rest» übernahm der Fluss. Bereits nach einigen Tagen wurden aus der Überschüttung die Feinanteile ausgewaschen und die überschütteten Blöcke, wie erwartet, zum Teil wieder sichtbar. Es bildete sich eine naturnahe Sohlenstruktur aus (Bild 22). Bild 21 zeigt die gesamte Blockrampe.

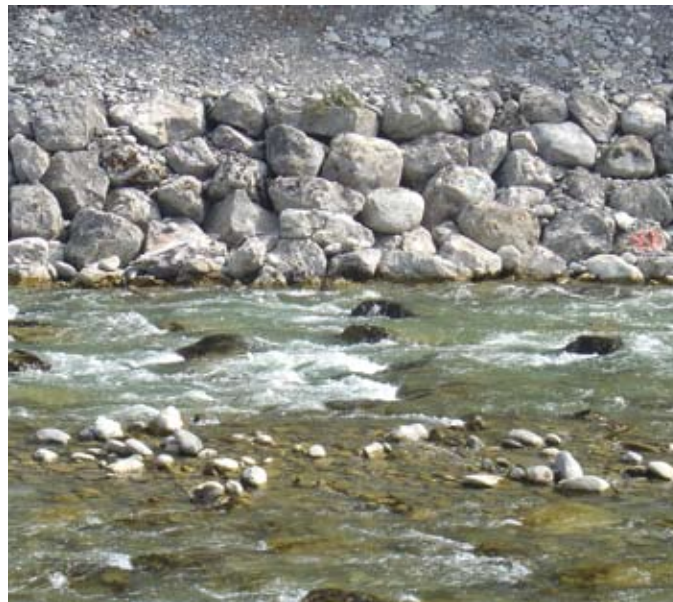
Bild 22. Naturnahe Sohlenstruktur auf der Blockrampe nach Auswaschen der Feinanteile aus der Überschüttung.

Aus Sicht des Hochwasserschutzes galt es, die fortschreitende Sohlenerosion zu bremsen. Zur Sicherung der flussaufwärts gelegenen Sperrbauwerke musste die stark eingetiefte Kandersohle unterhalb des Zusammenflusses von Simme und Kander um ca. 2 m angehoben werden. Die Überbrückung dieser Höhendifferenz zum Unterwasser erfolgte über eine aufgelöste Blockrampe (Bild 6). Mit der aufgelösten Bauweise werden die Strömungsverhältnisse einer natürlichen Steilstrecke sehr gut nachgebildet (Bild 22).
